Fot. 1. Mrągowo. Budynek Prokuratury przy ul. Wojska Polskiego 6D. Widok na elewację południową i wschodnią.

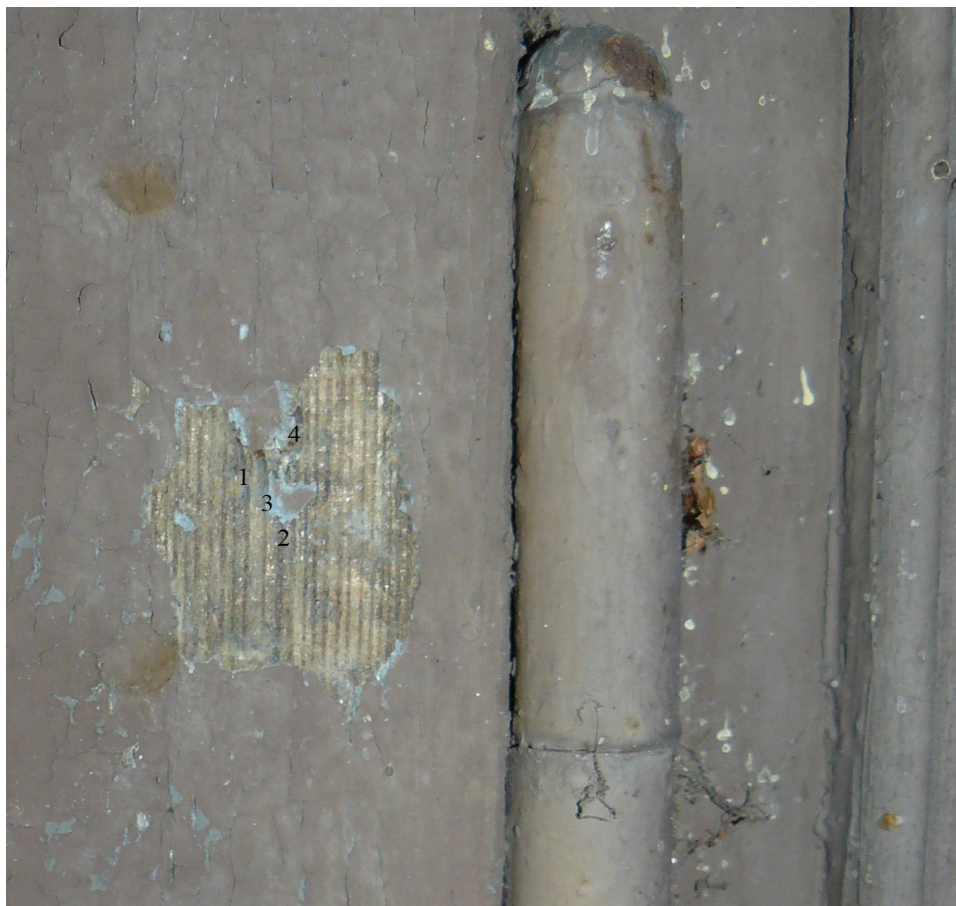
Fot. 47. Elewacja północna. *Odkrywka nr d₃* i miejsce pobrania *Próbki 12* na stolarce drzewiowej.

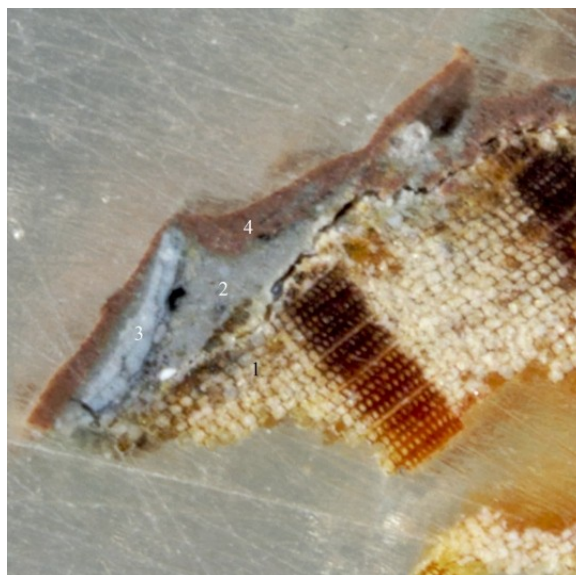
Fot. 48. Widok naszlifu *Próbki 8* pobranej z *Odkrywki nr 10*. Widoczna stratygrafia nawarstwień: 1 – drewno, 2 – szara, 3 – szaroniebieska, 4 – brązowa.

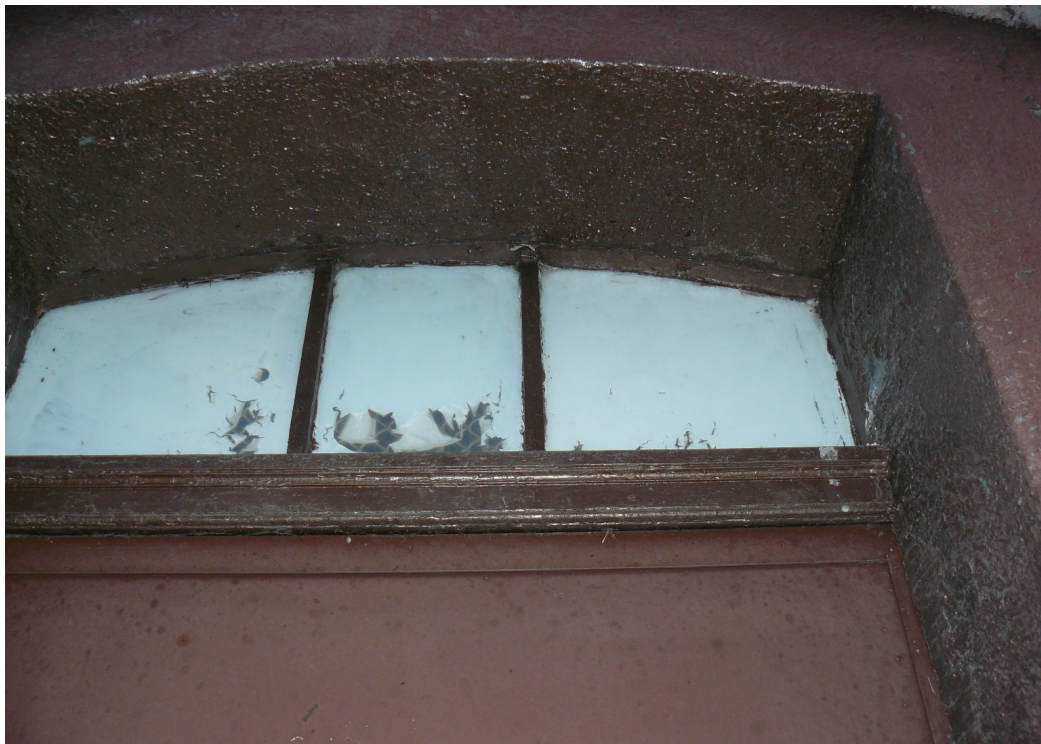
Fot. 49. Elewacja północna. Nadświetle należące najstarszego wyposażenia stolarki drzwiowej. *Odkrywka nr d_4 i miejsce pobrania Próbkki 13.*

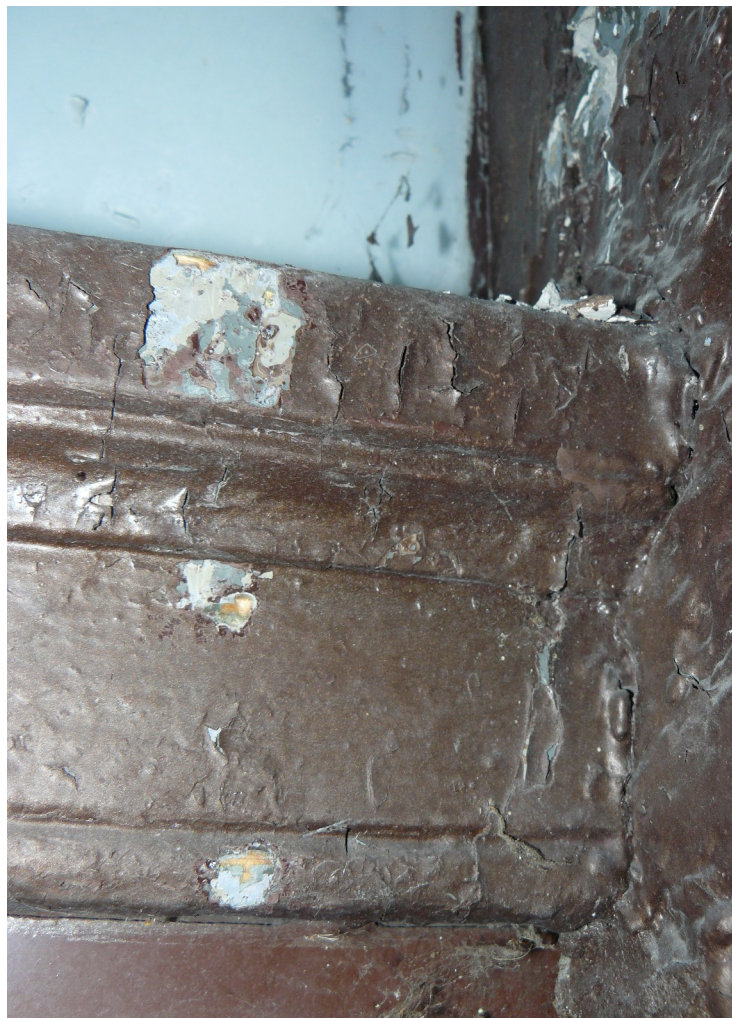
Fot. 50. Elewacja północna. *Odkrywka nr d₄* i miejsce pobrania *Próbki 13*.
