Zachodniopomorski  
Urząd Wojewódzki

Wojewódzka Inspekcja  
Geodezyjna i Kartograficzna

Znak: GK-1.433.3.2026.JD

## WYSTĄPIENIE POKONTROLNE

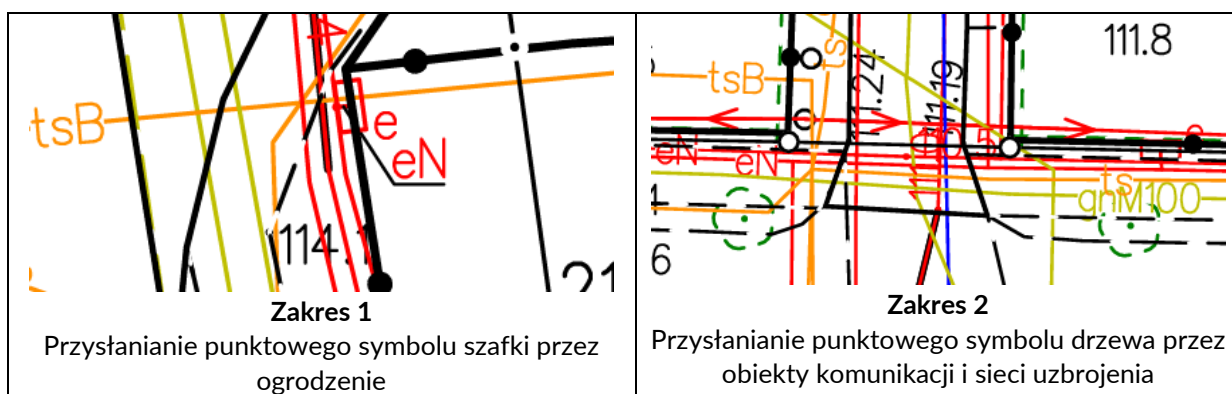
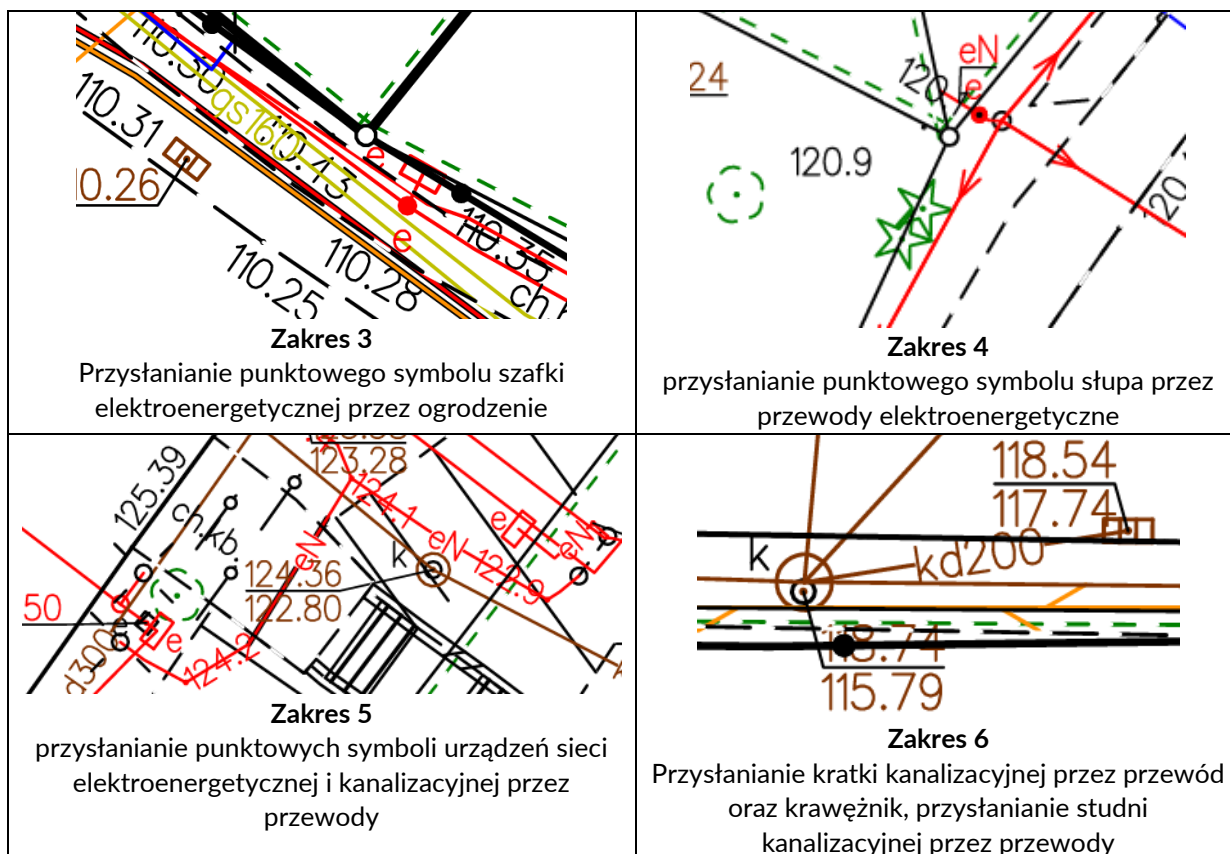
Na kopiach mapy zasadniczej w formacie pdf nie uwzględniono punktu 13 załącznika nr 4 rozporządzenia w BDOT500 [4] – występują sytuacje przysłaniania symboli punktowych przez pozostałe obiekty mapy na wszystkich egzemplarzach mapy zasadniczej.

Kontrole zachowania kolejności prezentacji obiektów oraz przesłaniania treści baz danych BDOT500, GESUT i EGiB map w formacie dxf przeprowadzono w oprogramowaniu QGIS oraz ZWCAD 2024 w wersji testowej.
