**EKSPERTYZA TECHNICZNA DLA BUDYNKU WARSZTATOWO-  
MAGAZYNOWEGO, GDDKiA ODDZIAŁ W OPOLU REJON W NYSIE, 47-  
223 STARE KOŻŁE UL. BRACI WOLNYCH 37**

Budynek warsztatowo-magazynowy

47-223 Stare Koźle ul. Braci Wolnych 37

Gliwice, Czerwiec 2026r.

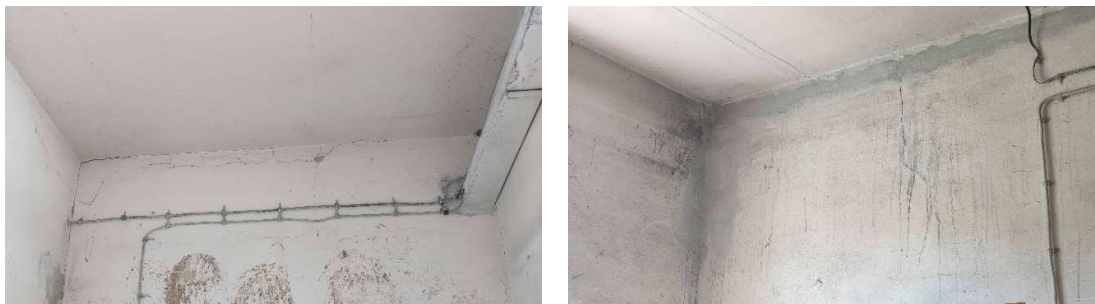
Rys. Zarysowania powstałe na styku ściany ze stropem

**Na ścianach wewnętrznych poprzecznych stwierdzono pionowe, poziome, ukośne i schodkowe zarysowania oraz pęknięcia, koncentrujące się głównie w strefach połączenia ze ścianami zewnętrznymi, w miejscach oparcia stropu oraz w narożach otworów. Charakter uszkodzeń oraz ślady napraw wskazują na ich wieloletni, postępujący rozwój. Powyższe należy zakwalifikować jako zły stan konstrukcji ścian.**

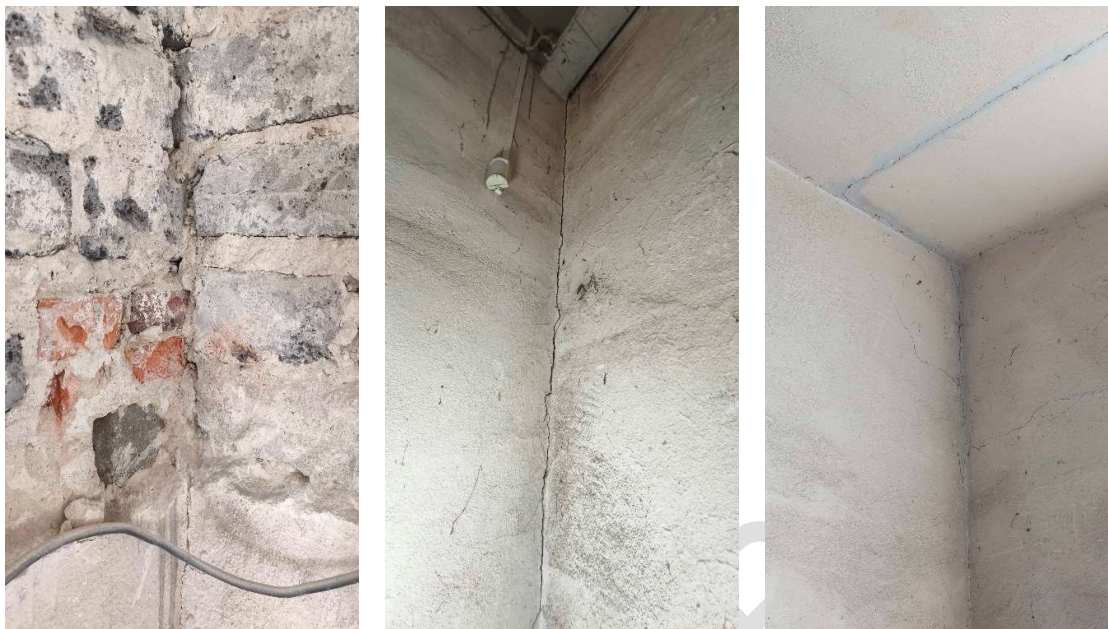
Rys. Zarysowania powstałe na styku ściany wewnętrznej z zewnętrzną

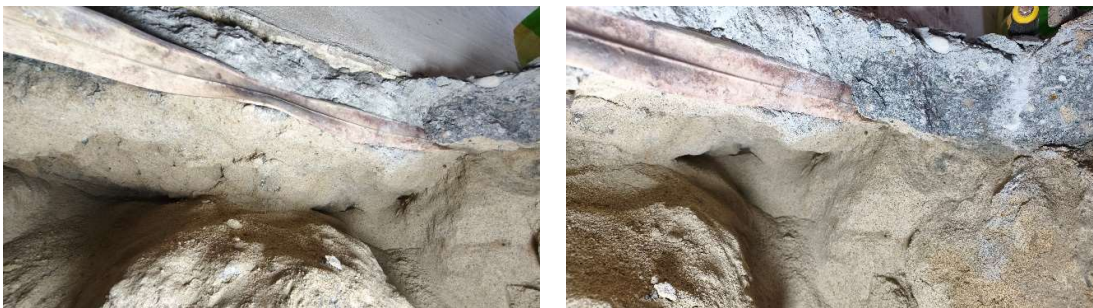
Fot. Odkrywka nr 1 – Posadzka – Widoczny brak ławy fundamentowej pod posadzką w miejscu ściany poprzecznej

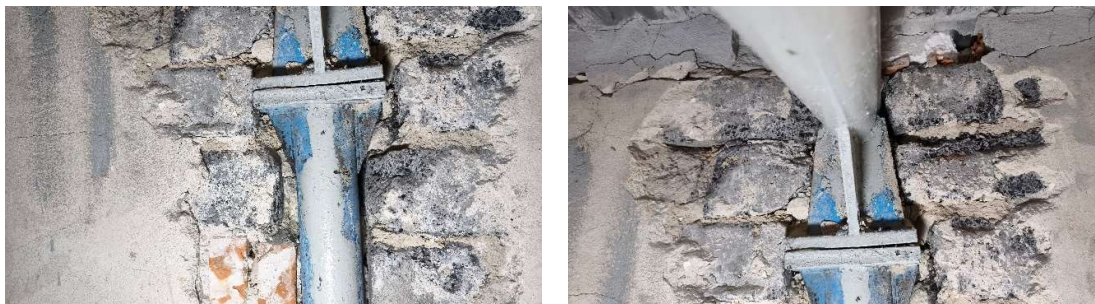
Kolejną istotną kwestią jest brak stwierdzenia podczas odkrywek, aby elementy (dach, ściany itd.) miały izolację termiczną. Jest to jeden z kluczowych czynników powodujących uszkodzenia konstrukcji. Nierównomierna praca konstrukcji murowych, betonowych i stalowych przy oddziaływaniu temperatury zewnętrznej, odegrała kluczową rolę destrukcyjną dla obiektu. Połączenie na sztywno elementów murowych ze stalowymi spowodowało zarysowania w miejscach gdzie oba materiały pracowały w innym zakresie temperaturowym.

Fot. Zarysowania w poziomie poddasza, pomiędzy słupem stalowym, a ścianą

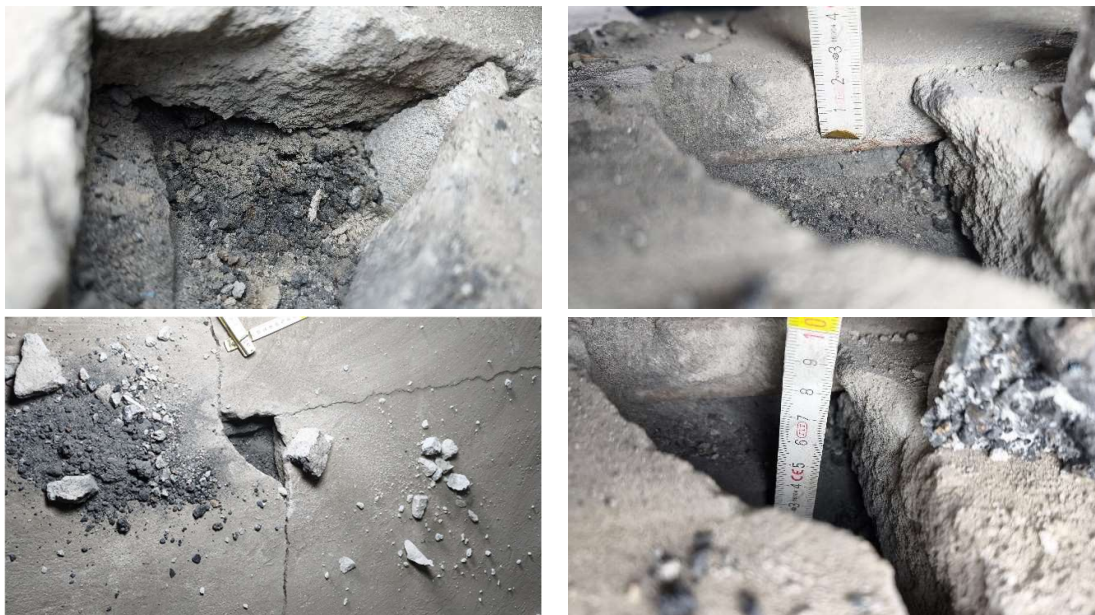
Fot. Odkrywki stropu od góry

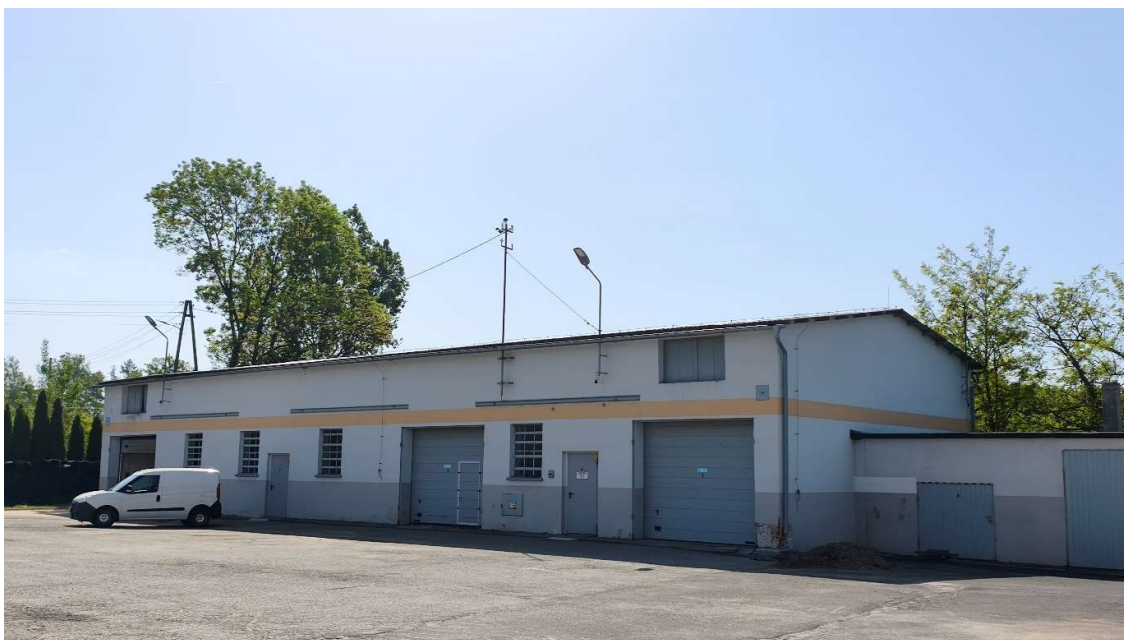
Fot. Przedmiotowy obiekt – widok od strony działki Inwestora

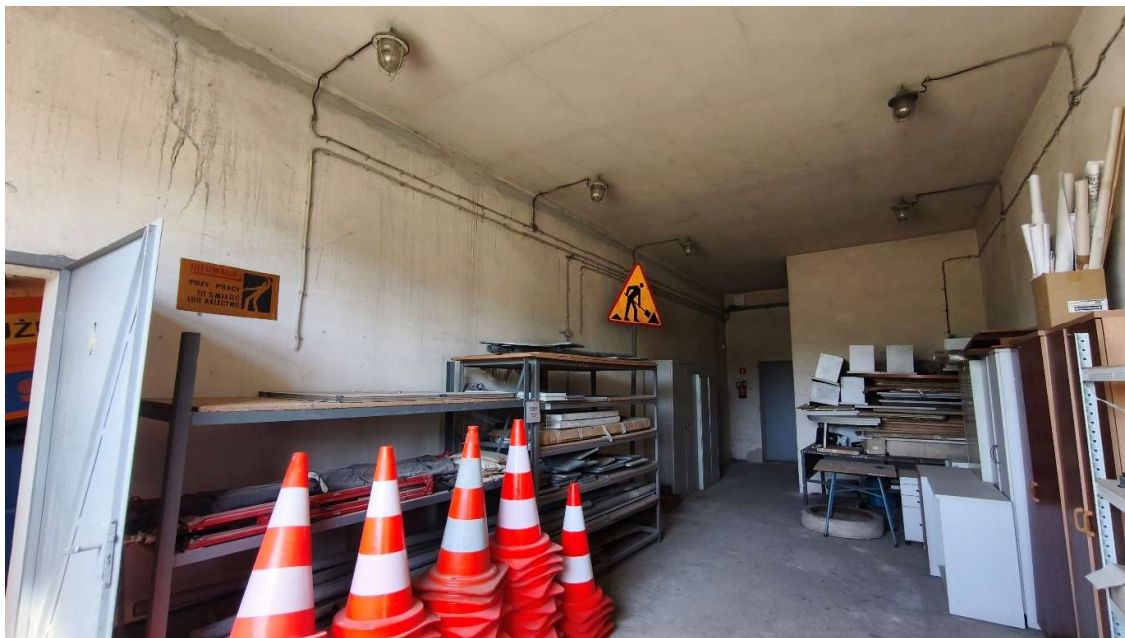
Fot. Pomieszczenie magazynowe

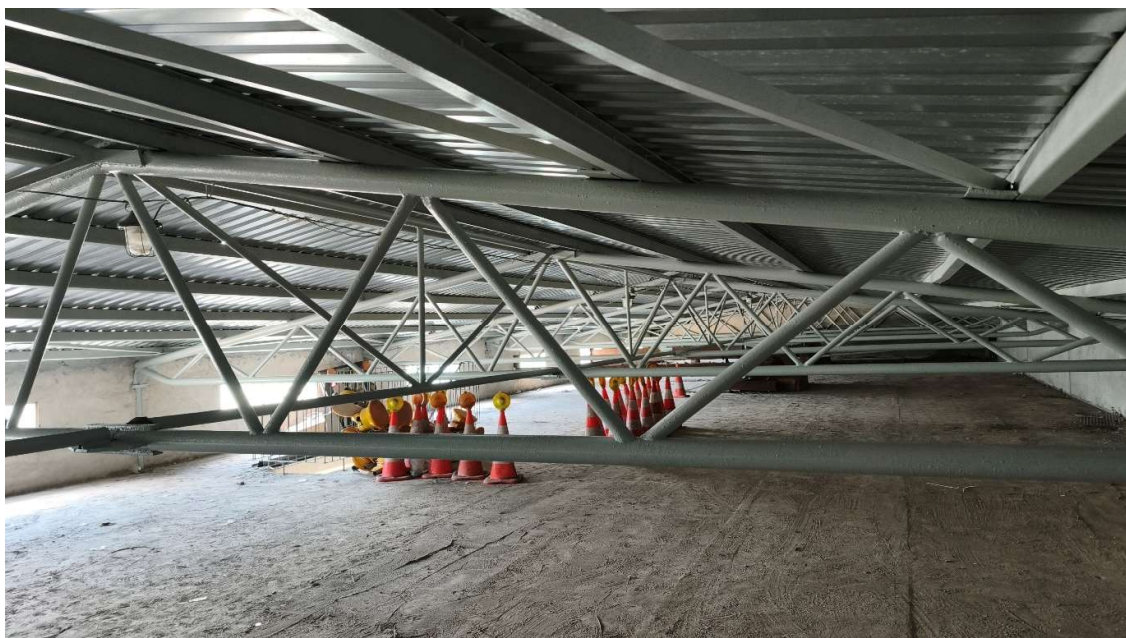
Fot. Konstrukcja dachu oraz strefa wyższej kondygnacji

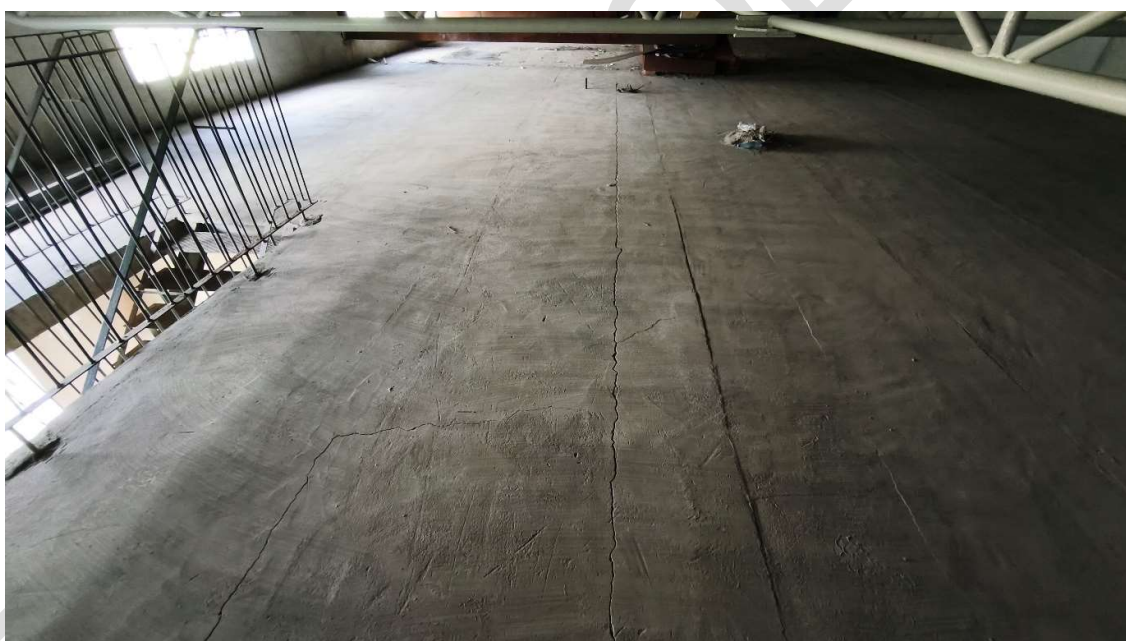
Fot. Strop – widok od góry

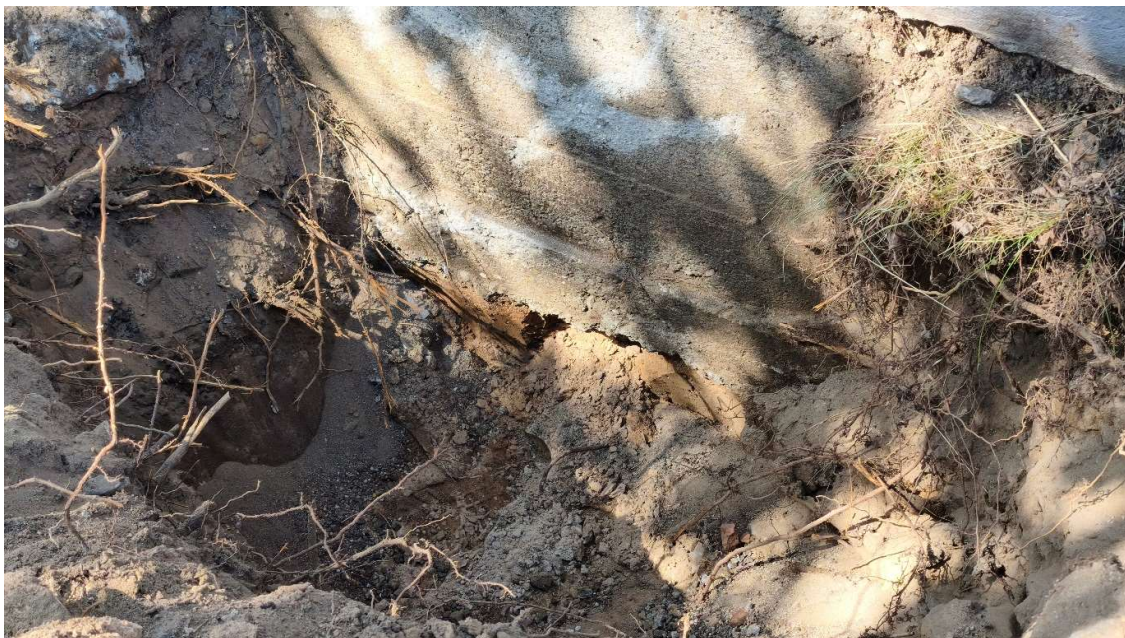
Fot. Ława fundamentowa – odkrywka

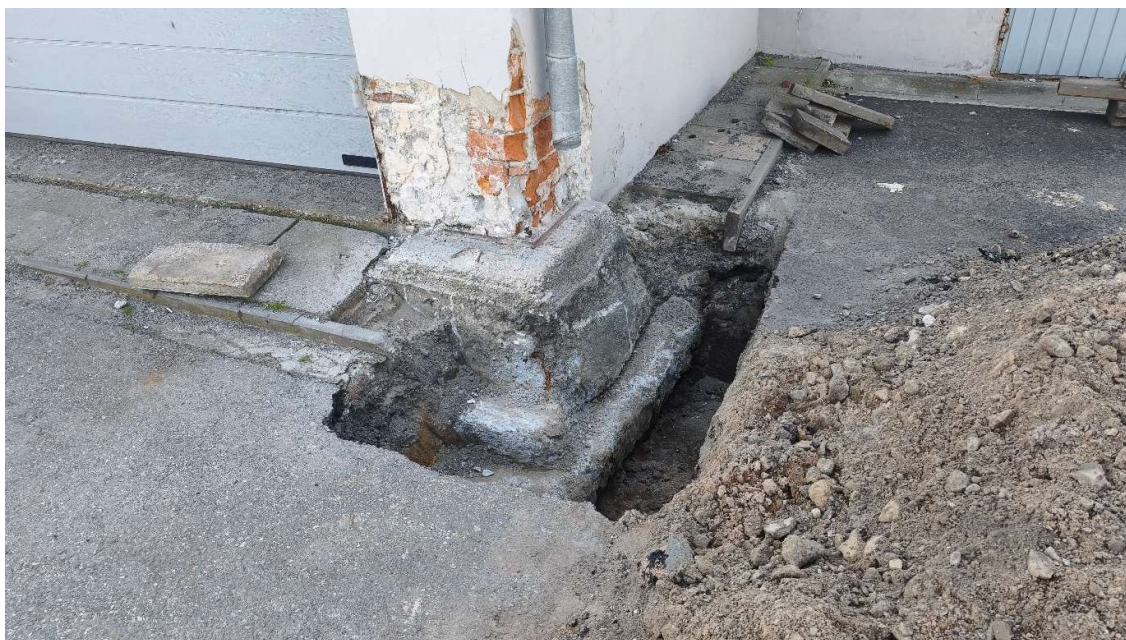
Fot. Stopa fundamentowa – odkrywka

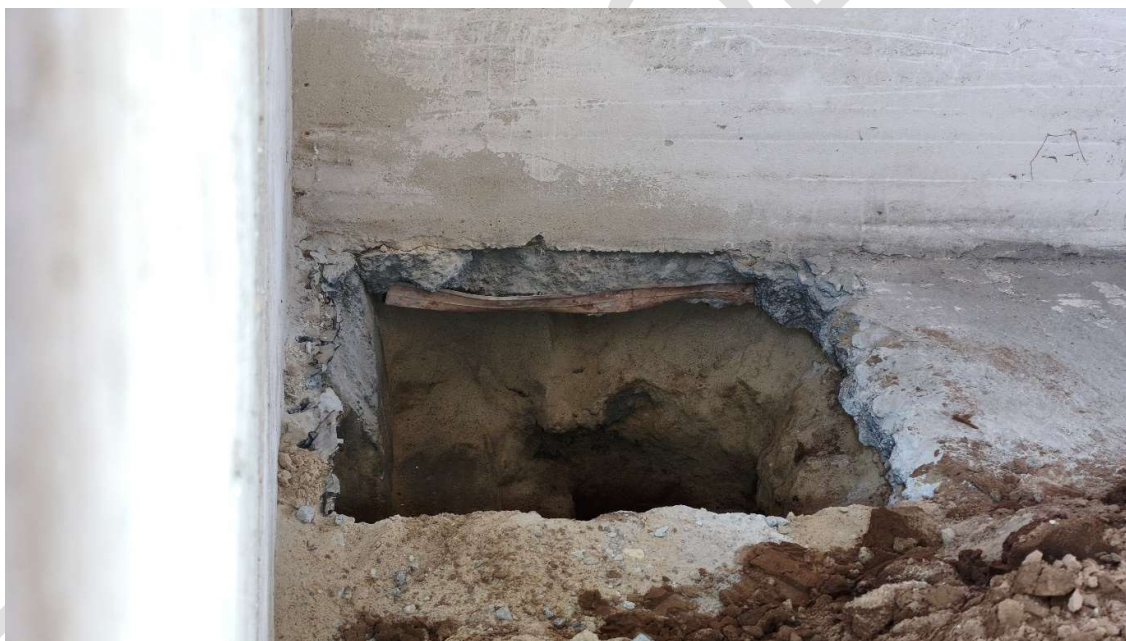
Fot. Posadzka - odkrywka

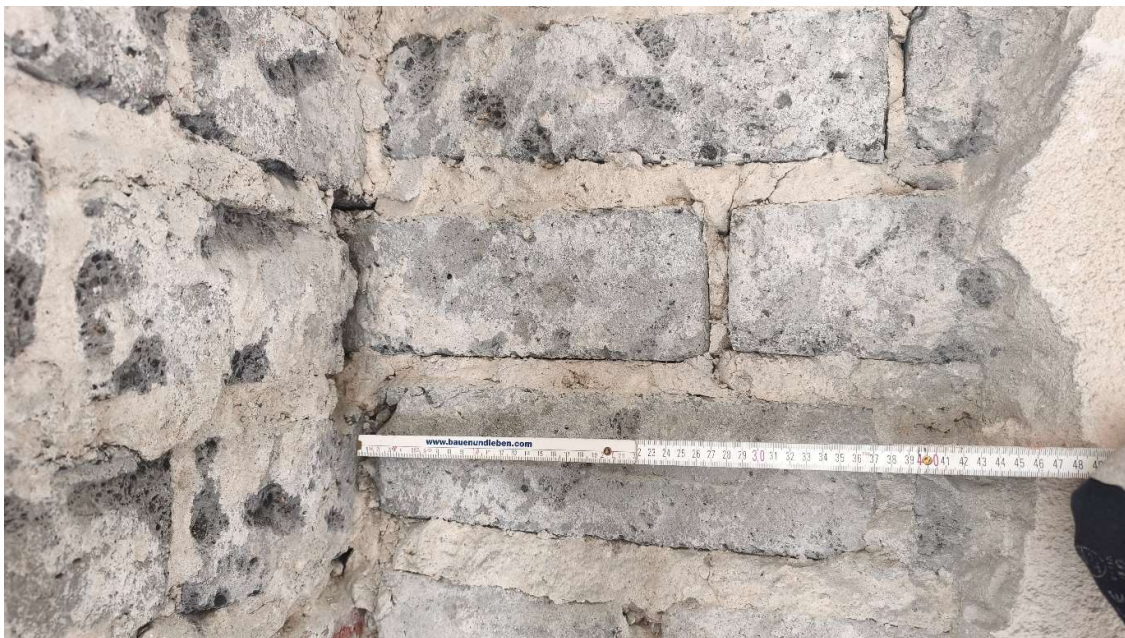
Zidentyfikowane w odkrywkach elementy murowe w postaci bloczków żużlobetonowych, tj. elementów o porowatej, niejednorodnej strukturze i relatywnie niskich parametrach wytrzymałościowych. Tego typu materiał, zwłaszcza po wieloletniej eksploatacji, jest bardziej podatny na lokalne zarysowania, wykruszenia oraz uszkodzenia w strefach koncentracji naprężeń.

Fot. Odkrywka – mur z pustaka żużlowo-betonowego

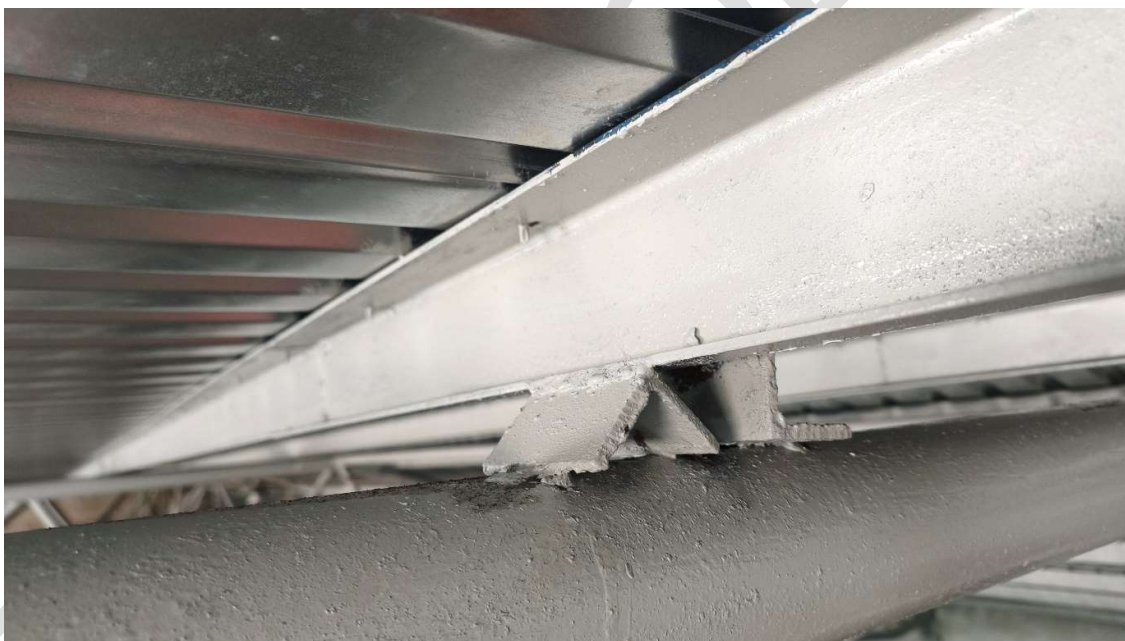
Fot. Fragment konstrukcji stalowej dachu

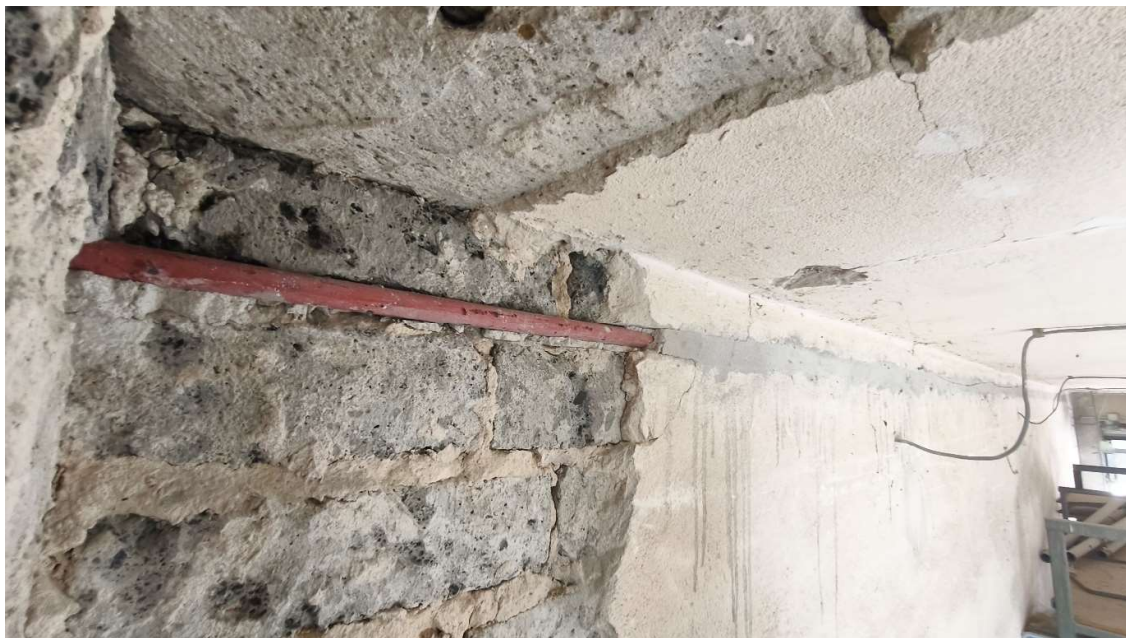
Fot. Odkrywka – ścią stalowy w ścianie poprzecznej
