## PILNE zawiadomienie dotyczące bezpieczeństwa — AKTUALIZACJA

System Azurion 7M20 z pozycjonerem FlexArm  
Zmotoryzowany ruch wzdłużny może nie być wykonywany prawidłowo

System Azurion 7M20 z pozycjonerem FlexArm  
Zmotoryzowany ruch wzdłużny może nie być wykonywany prawidłowo  
**Nr referencyjny Philips: 2024-IGT-BST-003**

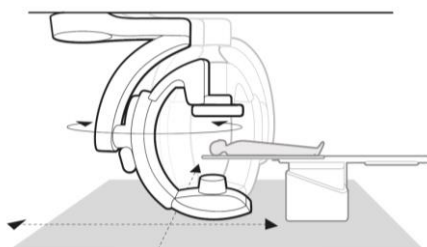
Firma Philips wykryła potencjalny problem związany z bezpieczeństwem dotyczący systemu Philips Azurion 7M20 z pozycjonerem FlexArm (ilustracja 1), który może stwarzać zagrożenie dla pacjentów. Niniejsze PILNE zawiadomienie dotyczące bezpieczeństwa ma na celu poinformowanie:

Ilustracja 1. Pozycjoner FlexArm to montowany na suficie jednopłaszczyznowy pozycjoner z 20-calowym detektorem.
