Numer referencyjny Olympus: QIL FY25-EMEA-24-FY25-012 BML-V442QR-30 Uszkodzenie końcówki dystalnej

**PILNE: INFORMACJA DOTYCZĄCA BEZPIECZEŃSTWA****Dotyczy: Jednorazowego litotryptora mechanicznego V****Do wiadomości:** Pracownia Endoskopii, Dział ds. Zarządzania Ryzykiem, Kierownika w Dziale Sprzętu i Aparatury Medycznej

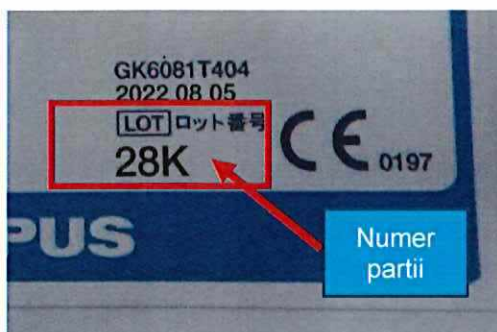
1. Prosimy o przegląd przyrządów medycznych znajdujących się w magazynie Państwa placówki w celu zidentyfikowania jednorazowych litotryptorów mechanicznych V o numerze partii, której dotyczy niniejszy problem (Tabela 1) i objęcie ich kwarantanną. Numer partii można znaleźć na opakowaniu w następujący sposób:

2. Należy natychmiast zaprzestać używania produktów o powyższym numerze partii.
3. Jeżeli posiadają Państwo wyżej wymienione wadliwe produkty, prosimy o kontakt z firmą Olympus w celu ustalenia sposobu ich zwrotu. Po zwrocie produktu, którego dotyczy problem, firma Olympus wystawi fakturę korygującą dla Państwa placówki.
4. Firma Olympus prosi o potwierdzenie otrzymania niniejszego pisma. Na załączonym formularzu odpowiedzi należy wskazać, że otrzymali i zrozumieli Państwo niniejsze zawiadomienie. Wypełniony formularz odpowiedzi prosimy przesłać na adres mail: [info-msd@olympus.pl](mailto:info-msd@olympus.pl) do **16.01.2025 r.**
5. Prosimy o przekazanie niniejszej informacji innym użytkownikom, którzy mogli otrzymać wadliwe produkty.
