**EKSPERTYZA TECHNICZNA DLA BUDYNKU ŚWIETLICY, GDDKiA  
ODDZIAŁ W OPOLU REJON W NYSIE, 48-300 NYSA, ALEJA WOJSKA  
POLSKIEGO 27**

Budynek administracyjno – socjalny - świetlica

48-300 Nysa, Aleja Wojska Polskiego 27

Gliwice, Czerwiec 2026r.

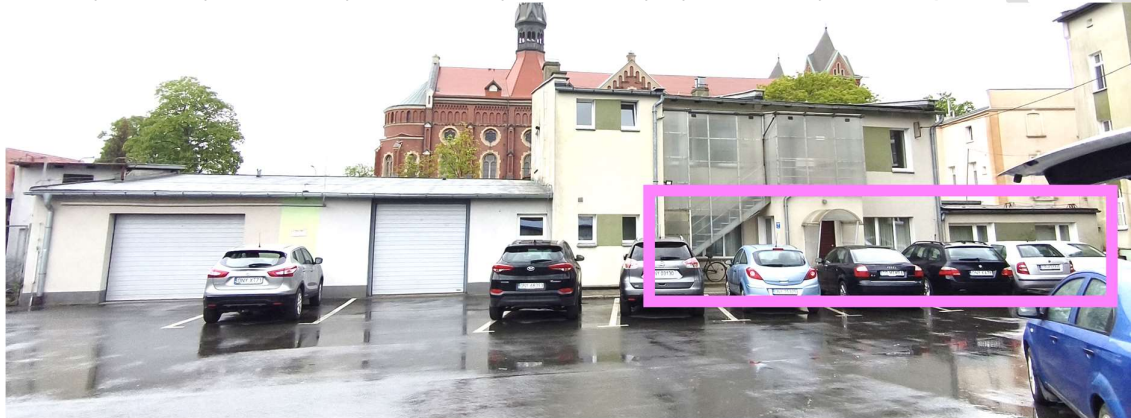
Fot. Zaznaczona część budynku – świetlica z porysowaną posadzką – przedmiot opracowania

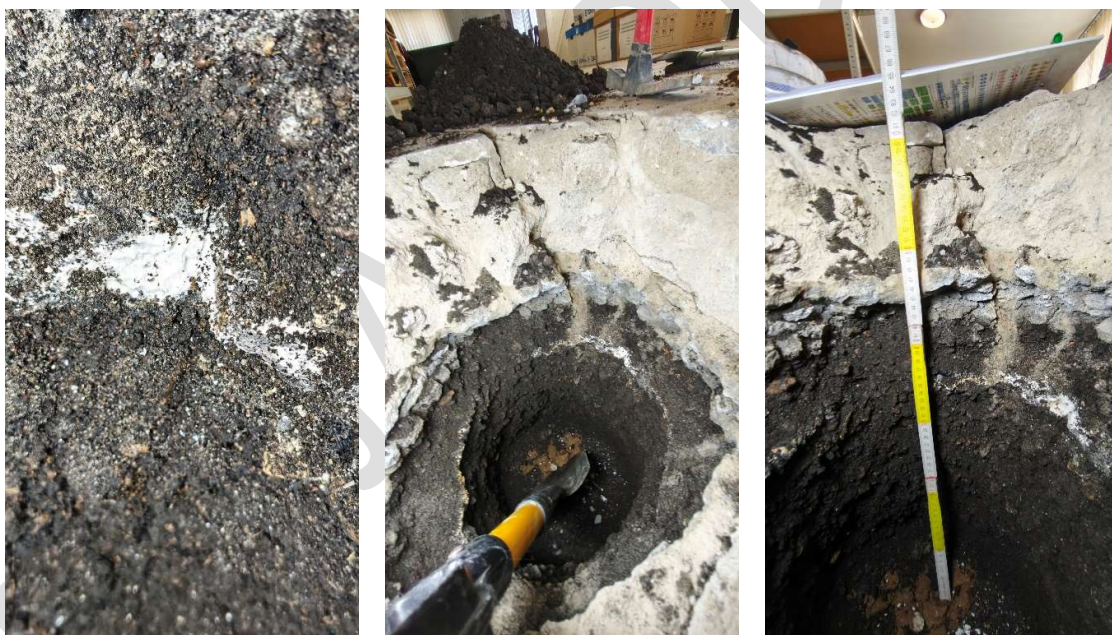
Z punktu widzenia obecnego stanu technicznego istotne jest, że warstwy żuźłowe oraz wapienne, szczególnie po wieloletnim zawilgoceniu, mogą wykazywać zmienną sztywność i podatność na lokalne odkształcenia. Nie rekomenduje się traktować ich jako samodzielnej pierwotnej przyczyny uszkodzenia, jednak ich degradacja mogła zwiększyć podatność posadzki na zarysowanie w warunkach nierównomiernej pracy podłoża i fundamentów.

Rys. Warstwy podbudowy i posadzki z widoczną warstwą wapna

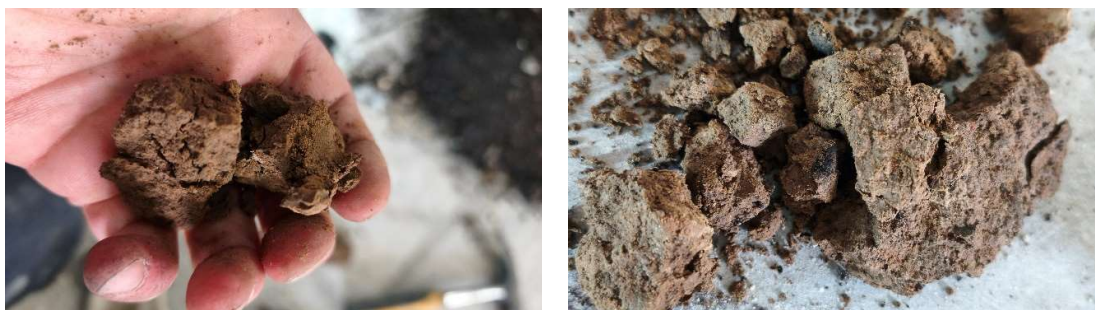
Fot. Grunt rodzimy pod warstwami podbudowy posadzki

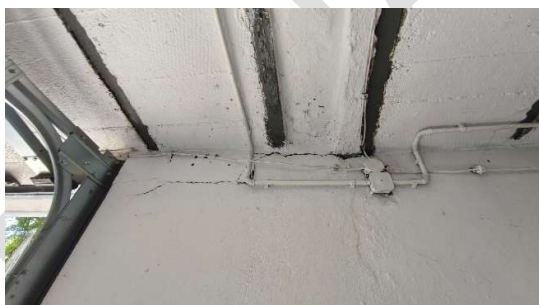
1. KONSTRUKCJA ŚCIAN MUROWYCH. Mur wykonany z cegły pełnej na zaprawie cementowej, w miejscach, gdzie zostały zlokalizowane oparcia belek stalowych, wykazuje uszkodzenia w postaci rys pionowych o wartościach przekraczających SGU. Stwierdzono występowanie kilku takich zarysowań. Przebieg rys jest pionowy, praktycznie do poziomu posadzki. Dodatkowo widoczne są rysy poziome na styku ściany ze stropem żelbetowym.

Fot. Zarysowania na styku ściany ze stropem

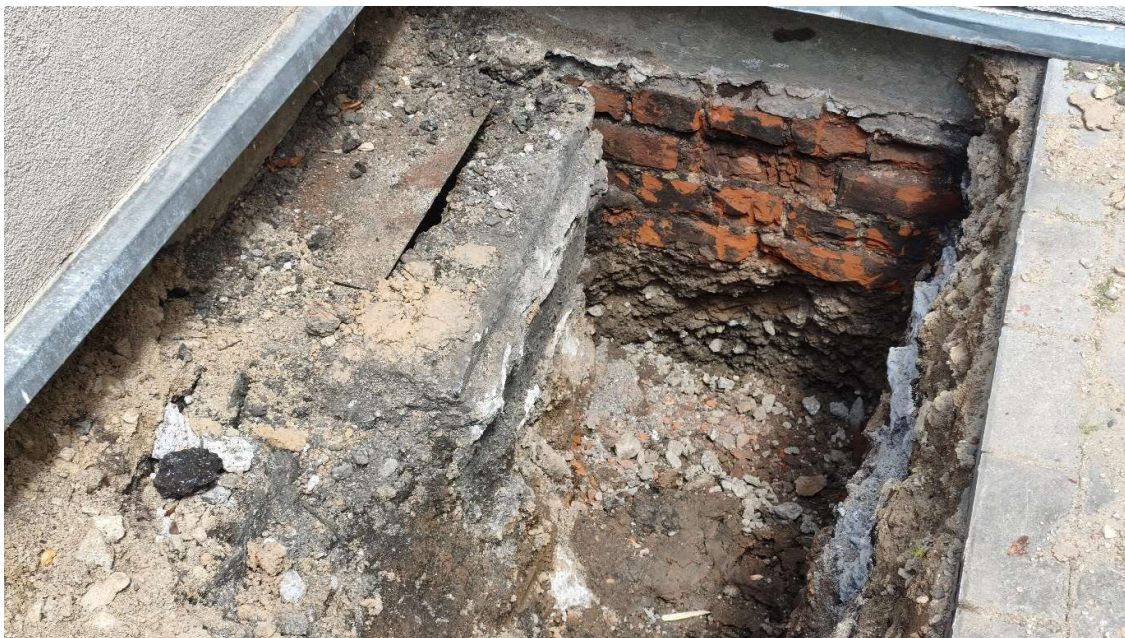
4. Główną przyczyną obserwowanych uszkodzeń jest wieloletnie oddziaływanie wilgoci na fundamenty wykonane z kamienia naturalnego i cegły pełnej na zaprawie cementowo-wapiennej, przy jednoczesnym braku izolacji przeciwwilgociowych, nieskutecznym odwodnieniu terenu oraz zmiennych warunkach gruntowo-wodnych.

5. Wieloletnie zawilgocenie fundamentów doprowadziło do degradacji zapraw cementowo-wapiennych, pogorszenia parametrów materiałowych murów łąw fundamentowych oraz zwiększenia podatności konstrukcji na nierównomierne przemieszczenia.

Fot. Odkrywka fundamentów

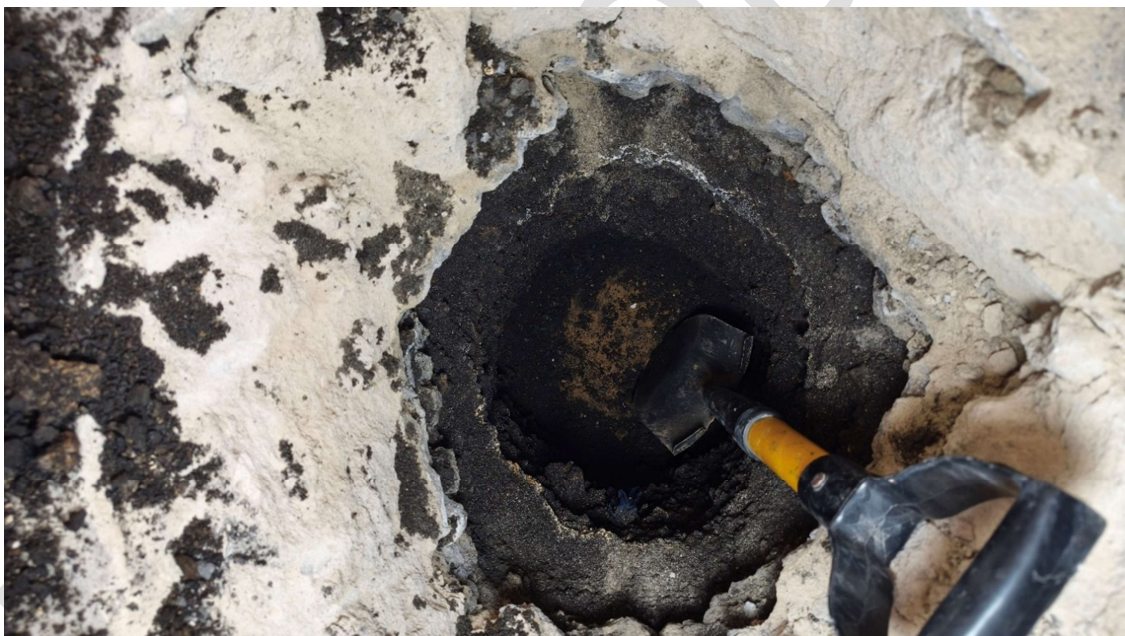
6. Przeprowadzone badania laboratoryjne materiału podbudowy żuźlowej nie wykazały, aby chemiczna degradacja podbudowy stanowiła przyczynę uszkodzeń posadzki. Nie stwierdzono również bezpośredniego zagrożenia dla zdrowia użytkowników wynikającego ze składu chemicznego badanego materiału.

Fot. Odkrywka posadzki
