**Ekspertyza wiaduktu WD-254  
nad autostradą A1  
(km 305+443, m. Natolin)**

**Raport serii SPR nr 59/2024**

**Opracowanie ekspertyzy wiaduktu WD-254 nad autostradą A1 (km 305+443) w m. Natolin.**

Oddział Generalnej Dyrekcji Dróg Krajowych i Autostrad w Łodzi, ul. Irysowa 2, 91-857 Łódź.

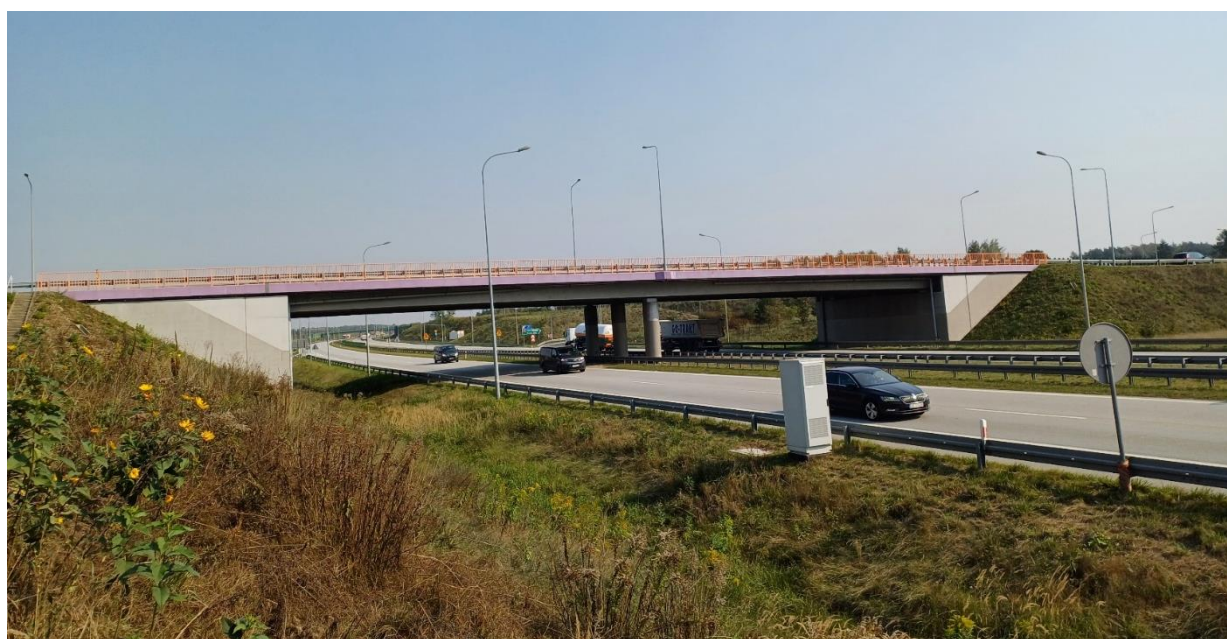
Rys. 2.2. Widok wiaduku WD-254 od strony południowo-zachodniej – stan w czasie przeglądu przeprowadzonego w dniu 17 września 2024 r.

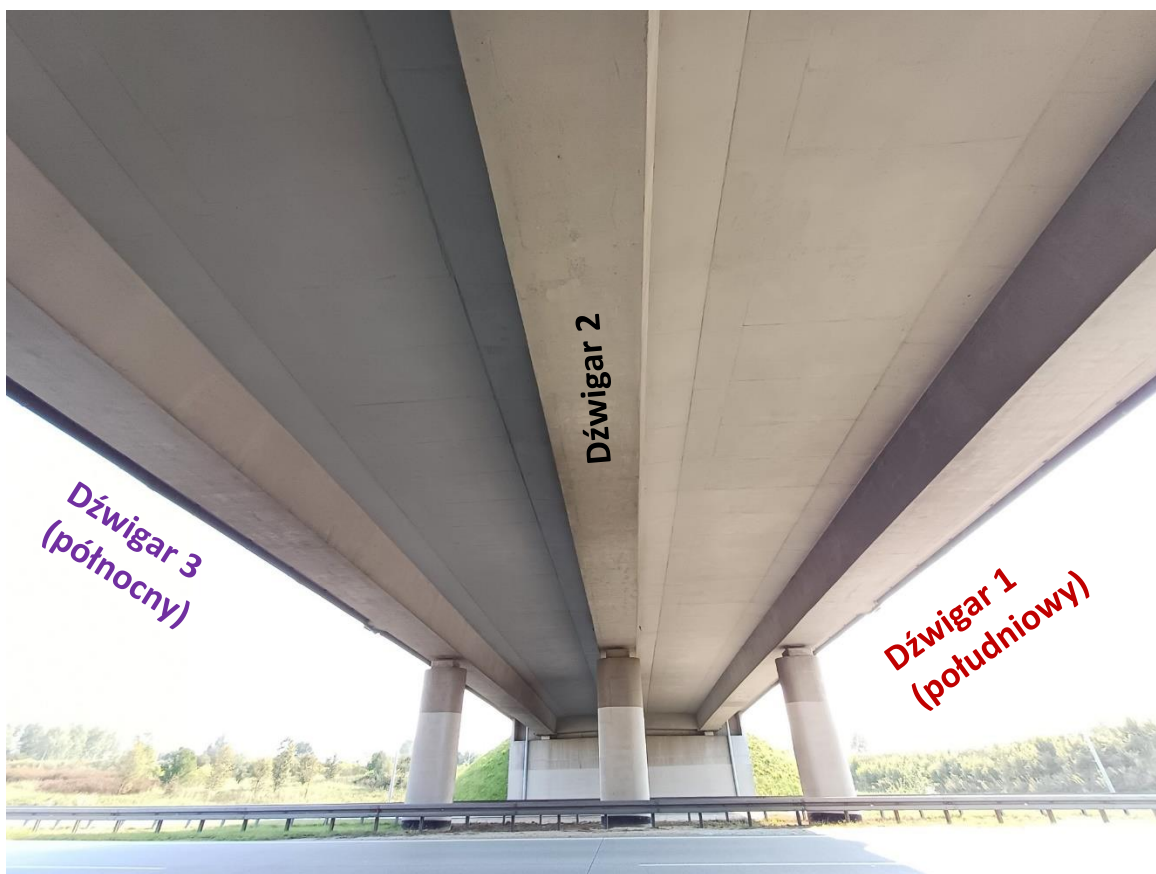
Rys. 2.3. Widok przęseł wiaduktu od spodu, od strony zachodniej (pokazano numerację dźwigarów zastosowaną w niniejszym opracowaniu) – stan w czasie przeglądu przeprowadzonego w dniu 17 września 2024 r.

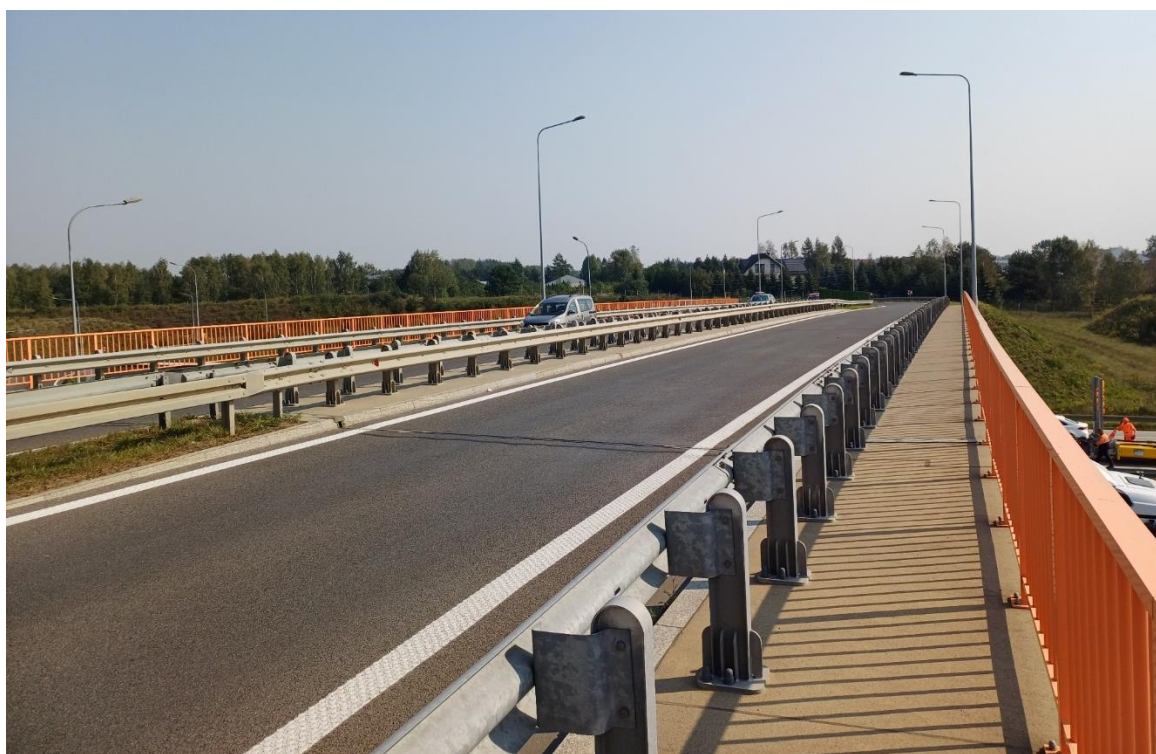
Rys. 2.4. Widok konstrukcji obiektu z poziomu jezdni od strony zachodniej – stan w czasie przeglądu przeprowadzonego w dniu 17 września 2024 r.

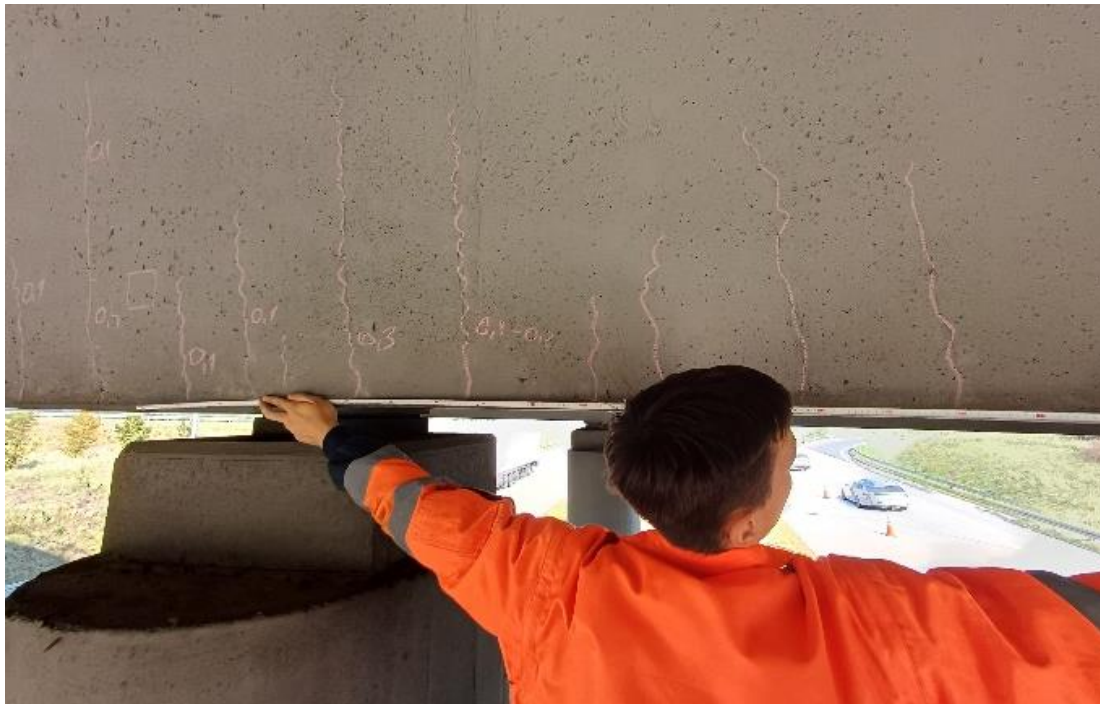
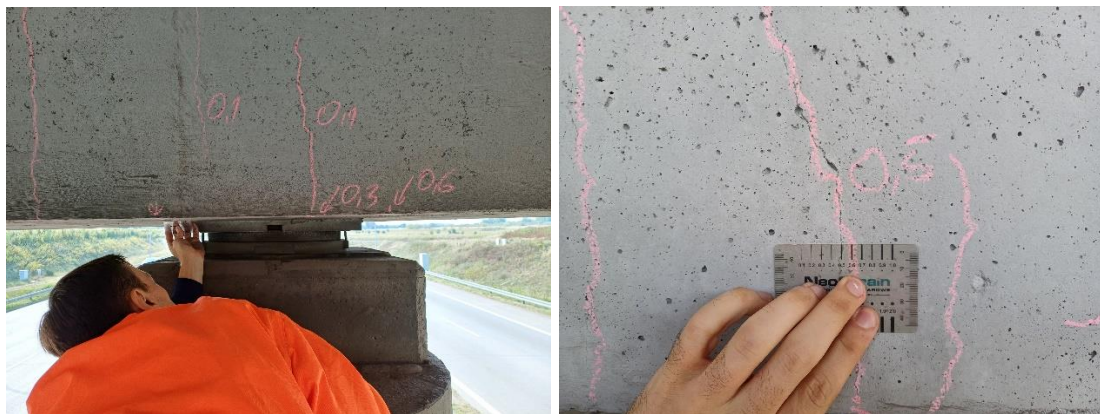
Rys. 3.2. Przebieg prac polegających na inwentaryzacji uszkodzeń dźwigarów głównych przęseł wiaduktu

Zarysowania widoczne na ścianach bocznych dźwigarów mają kierunek generalnie pionowy i sięgają do wysokości około 80 cm od dolnej powierzchni dźwigarów głównych. Natomiast zarysowania widoczne na spodzie dźwigarów są prostopadłe do ich osi podłużnej. Są to rysy o charakterze przeciążeniowym wywołane zginaniem. Maksymalna rozwartość zarysowań na powierzchni bocznej dźwigarów wynosi około 0,3-0,4 mm, a na spodzie dźwigarów około 0,5-0,6 mm.

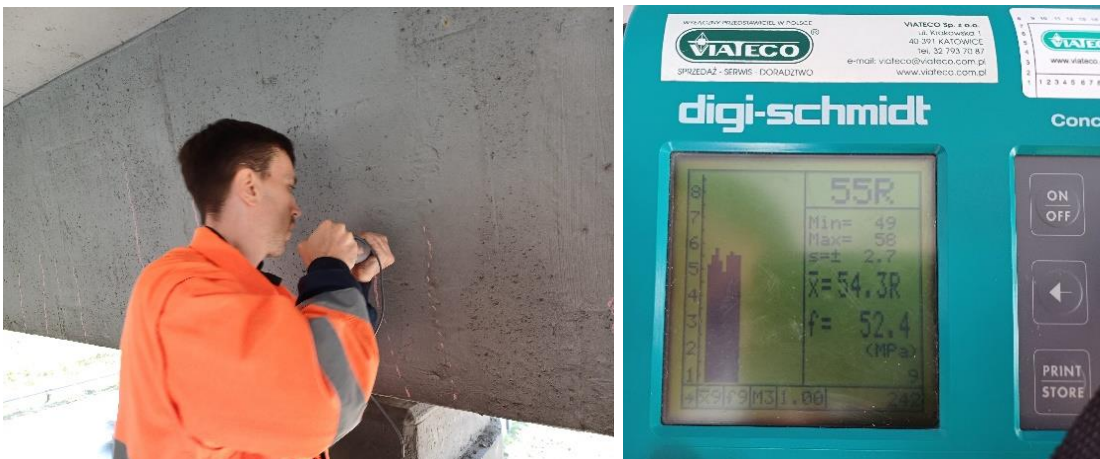
Rys. 3.3. Kontrolne badanie wytrzymałości betonu młotkiem Schmidta

Dokonano również oszacowania wytrzymałości betonu dźwigarów z wykorzystaniem cyfrowego młotka Schmidta firmy Proceq typu N. Oszacowanie przeprowadzono w strefie stwierdzonych uszkodzeń. Ustalono, że aktualna miejscowa wytrzymałość osiąga lub nieznacznie przekracza 50 MPa. W związku z tym należy przyjąć, że do wykonania przeseł zastosowano beton zgodnie z informacjami podanymi w dokumentacji powykonawczej obiektu (B45 wg [8]; C35/45 wg [13]). Stwierdzono ponadto, że beton dźwigarów – poza miejscami zarysowań – jest w bardzo dobrej kondycji.

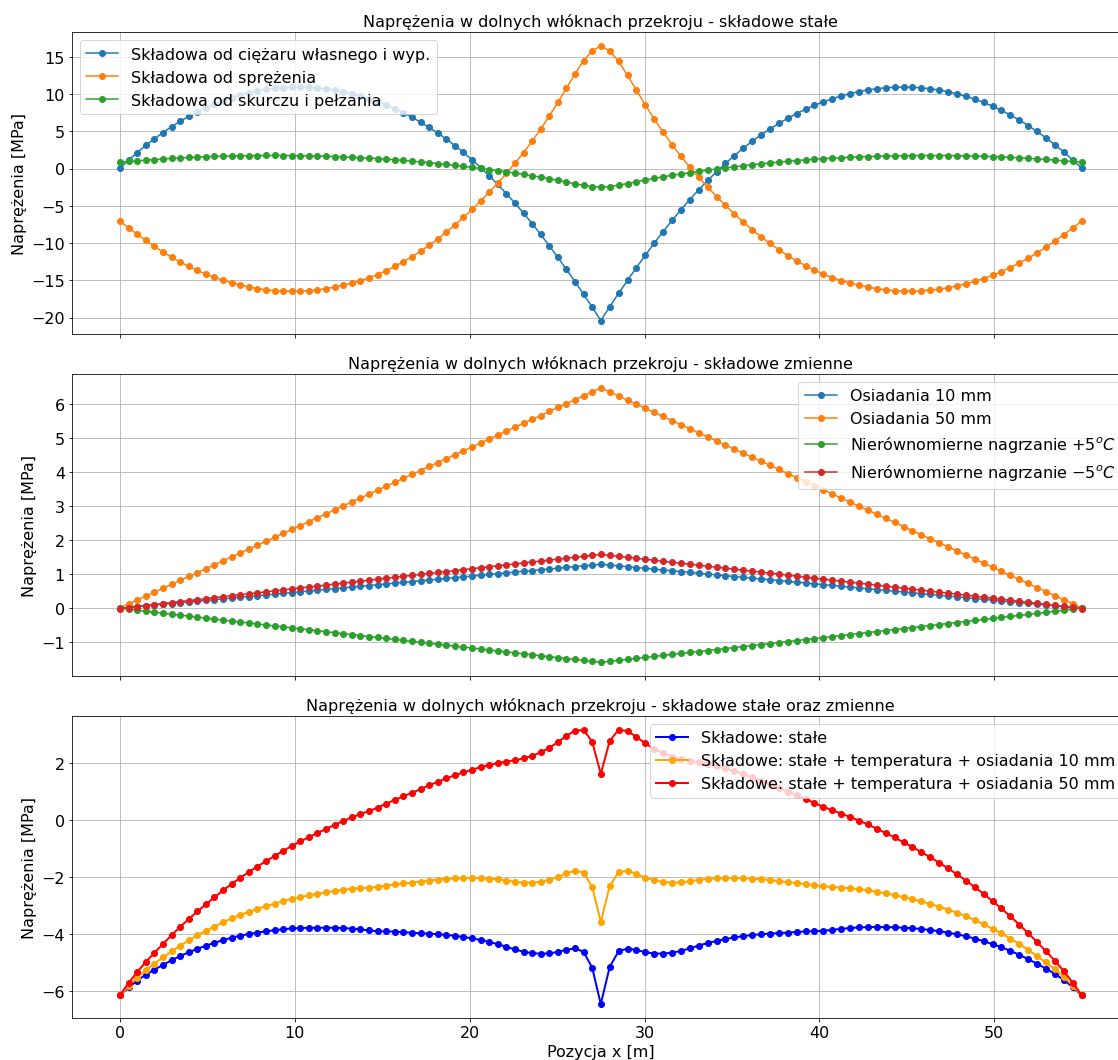
- Na rys. 4.7 pokazano efekty wywołane poszczególnymi oddziaływaniami.
- Na rys. 4.8 przedstawiono łączne efekty rozpatrywanych oddziaływań, z uwzględnieniem osiadań filara o 10 mm oraz trzech poziomów sprężenia pręseł kablami,
- Na rys. 4.9 przedstawiono łączne efekty rozpatrywanych oddziaływań, z uwzględnieniem nadmiernych osiadań filara o 50 mm oraz trzech poziomów sprężenia pręseł kablami.

Rys. 4.7. Rozkład naprężeń normalnych we włóknach dolnych pojedynczego dźwigara głównego – wartości charakterystyczne efektów oddziaływań: stałych (górną), zmiennych (środek), stałych i zmiennych (dół; superpozycja efektów); znakowanie: „+” oznacza rozciąganie, „-” oznacza ściskanie

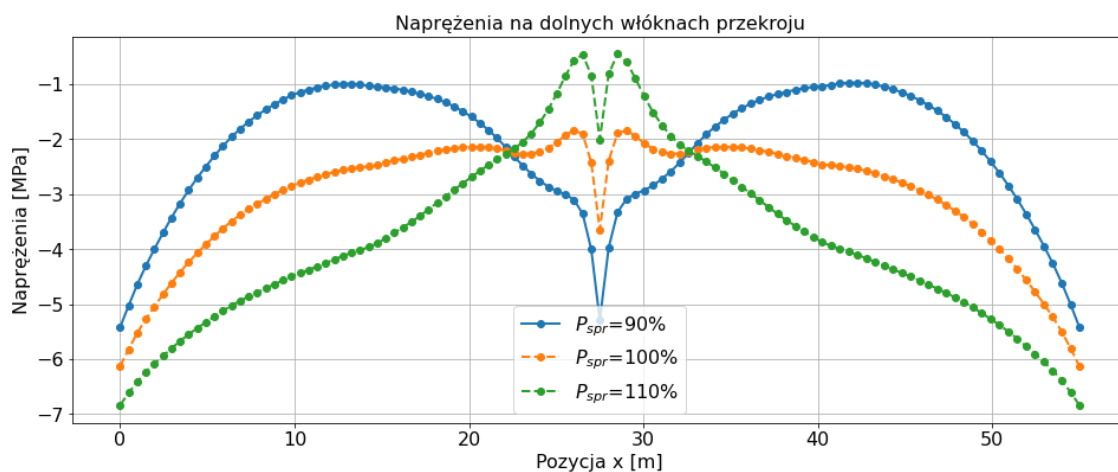
Rys. 4.8. Rozkład naprężeń normalnych we włóknach dolnych pojedynczego dźwigara głównego – sumaryczne wartości charakterystyczne efektów oddziaływań: ciężar własny przęsła i wyposażenia, **sprężenie w zakresie od 90-110 % wartości zaprojektowanych sił**, wpływy reologiczne, **osiadanie filara o 10 mm** oraz zmiany temperatury; znakowanie: „+” oznacza rozciąganie, „-” oznacza ściskanie

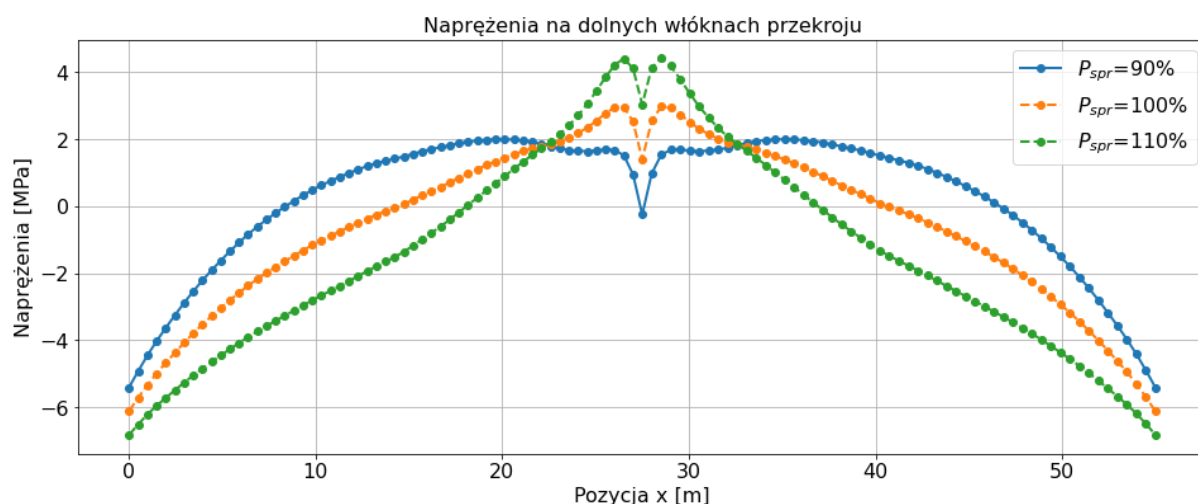
Rys. 4.9. Rozkład naprężeń normalnych we włóknach dolnych pojedynczego dźwigara głównego – sumaryczne wartości charakterystyczne efektów oddziaływań: ciężar własny przęsła i wyposażenia, **spężenie w zakresie od 90-110 % wartości zaprojektowanych sił**, wpływ reologiczne, **nadmierne osiadanie filara o 50 mm** oraz zmiany temperatury; znakowanie: „+” oznacza rozciąganie, „-” oznacza ściskanie

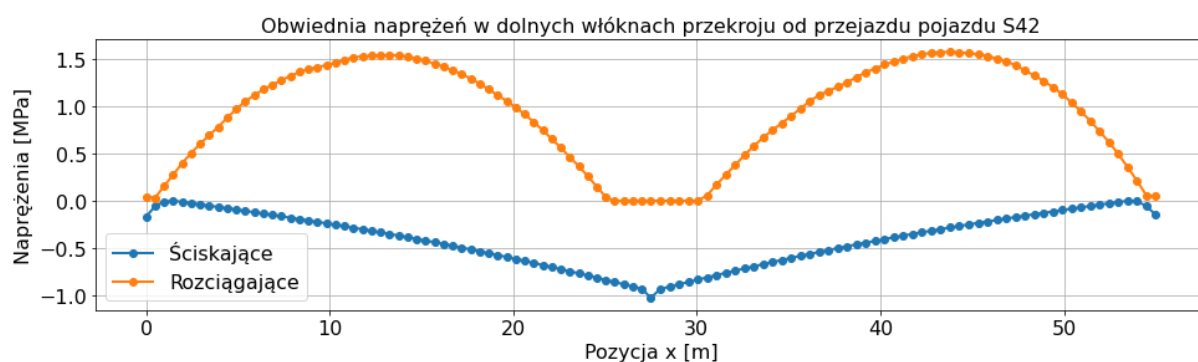
Można stwierdzić, że wpływ ruchu pojazdów na wyężenie uszkodzonych obszarów dźwigarów w przekroju podporowym jest „doraźnie korzystny”, ale tylko w krótkim okresie. Ruch pojazdów wywołuje bowiem chwilowe zmniejszenie naprężeń rozciągających we włóknach dolnych nad filarem, czyli skutkuje chwilowym zmniejszeniem rozwarości zarysowań. Ten „doraźnie korzystny” wpływ jest tylko pozorny. W dłuższym okresie bowiem ruch pojazdów będzie powodował systematyczny przyrost rozległości i intensywności zarysowań betonu dźwigarów w wyniku zmęczenia materiału. Ruch ciężkich pojazdów w połączeniu z efektami innych oddziaływań będzie generował bowiem istotne, cykliczne zmiany (fluktuację) naprężeń. Przy czym sumaryczne naprężenia (wywołane oddziaływaniami stałymi i zmiennymi) zawsze będą

rozciągające, co w znacznym stopniu będzie się przyczyniać do zwiększania się intensywności i rozległości uszkodzeń.

Rys. 4.10. Obwiednia naprężeń normalnych we włóknach dolnych pojedynczego dźwigara głównego wywołana przejazdem 5-osowego pojazdu ciężarowego o masie 42 ton (pojazd modelowy S42 wg instrukcji [5])
