NAZWA OPRACOWANIA		TOM NR 1/1	EGZEMPLARZ NR
<p align="center">PROJEKT BUDOWLANY REMONTU TARASU W BUDYNKU NR 1 MINISTERSTWA OBRONY NARODOWEJ ZLOKALIZOWANYM W WARSZAWIE PRZY UL. PUŁAWSKIEJ 4A</p>			
FAZA DOKUMENTACJI			
<p align="center">PROJEKT BUDOWLANY</p>			
KATEGORIA OBIEKTU			
<p align="center">XII</p>			
ADRES INWESTYCJI			
<p align="center">POLSKA WOJ. MAZOWIECKIE UL. PUŁAWSKA 4A, 02-566 WARSZAWA, DZIELNICA MOKOTÓW DZ. EW. NR 30/1 Z OBRĘBU 10103 JEDNOSTKA EWIDENCYJNA 146505_8</p>			
NAZWA INWESTORA			
<p align="center">SKARB PAŃSTWA - MINISTERSTWO OBRONY NARODOWEJ AL. NIEPODLEGŁOŚCI 218, 00-911 WARSZAWA</p>			
AUTORZY OPRACOWANIA			
<div style="display: flex; align-items: center;">   <div> <p>BIURO INŻYNIERSKIE Radosław Sekunda, www.invest-home.pl 05 - 082 Blizne Łaszczyńskiego, ul. Warszawska 33B NIP: 916-123-48-31, REGON: 147267315 Credit Agricole Bank Polska S.A. 79 1940 1076 3131 8194 0000 0000 biuro@invest-home.pl, tel: +48 502668034, fax: 22 721 02 79</p> </div> </div>

II. OCENA STANU TECHNICZNEGO TARASU

Celem niniejszego opracowania jest ocena stanu technicznego stropu nad wejściem do obiektu na potrzeby prac projektowych – remontu tarasu.

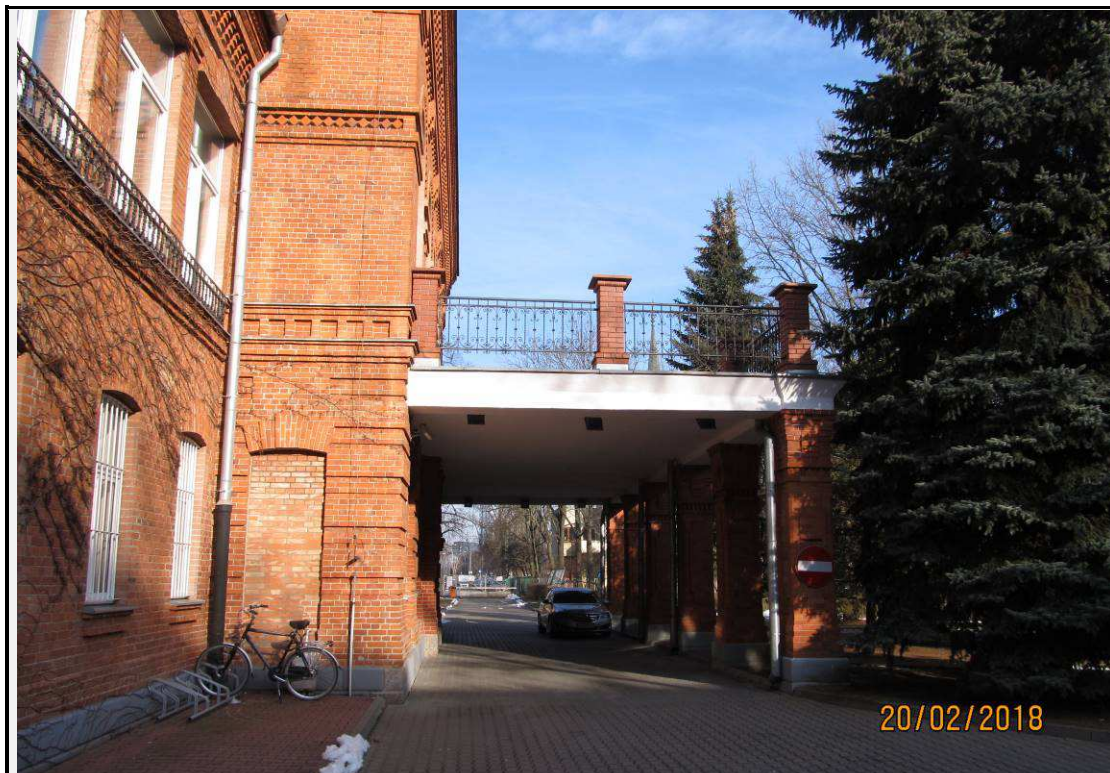
Widok przedmiotowego tarasu z poziomu terenu

Nawierzchnia oraz warstwy izolacyjne tarasu noszą liczne uszkodzenia, skutkujące licznymi zaciekami i odparzeniami tynków na spodzie oraz na czołach płyty tarasu, co świadczy o wysokim stopniu zawilgocenia konstrukcji płyty stropowej. Długotrwała ekspozycja elementów konstrukcyjnych na wysokie zawilgocenie negatywnie wpływa na ich parametry wytrzymałościowe. Celowy jest kompleksowy remont nawierzchni tarasowej.

W celu ochrony zabytkowej tkanki budynku projektuje się całkowitą rozbiórkę istniejących warstw tarasowych, a następnie wykonanie nowej warstwy izolacyjnej i nawierzchniowej. Ochrona przeciwwodna płyty stropowej zostanie zapewniona poprzez zastosowanie odpornej na warunki atmosferyczne **izolacji z membrany EPDM i obróbek blacharskich z blachy tytanowo-cynkowej lub ocynkowanych**. Nawierzchnię tarasu przewidziano z wysokogatunkowego **gresu porcelanowego o strukturze kamienia naturalnego** (np. Libet Officine Sunset OF 05 ST), nawiązującego kolorystycznie i materiałowo do istniejącego obiektu i obecnego stanu tarasu.

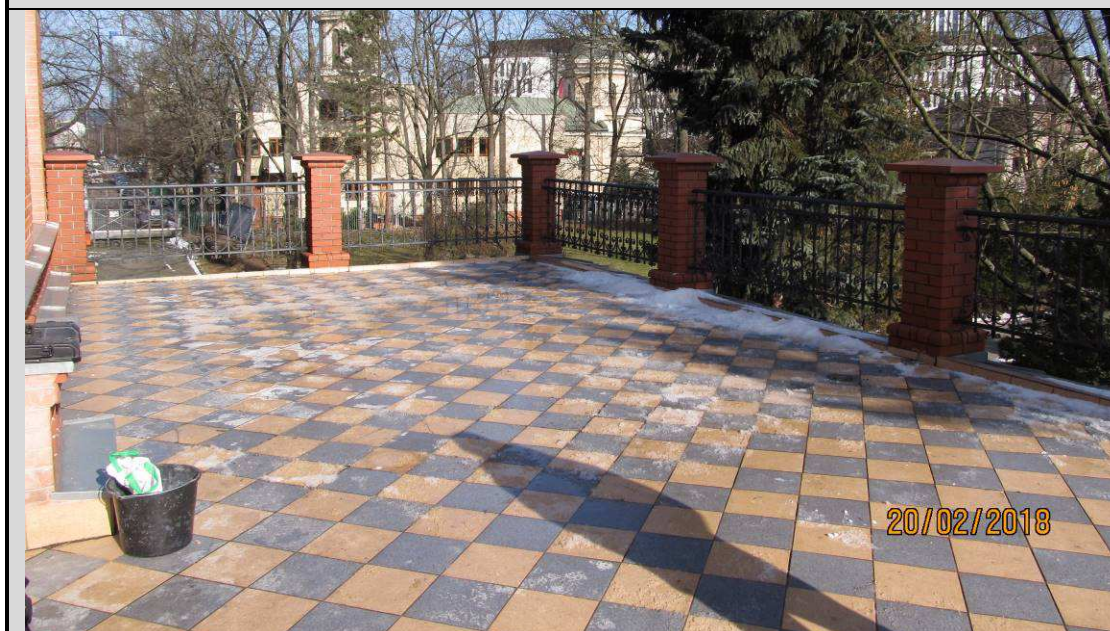
Widok przedmiotowego tarasu „od góry”. Nawierzchnia tarasu wykonana z okładziny ceramicznej – gresu technicznego.
