Ekspertyza konstrukcyjna stanu technicznego konstrukcji kościoła pw. Św. Mikołaja Biskupa w Skrzydlnej

Obiekt:	Kościół pw. św. Mikołaja w Skrzydlnej
Lokalizacja:	Dz. Ewid. Nr 393 obr. Skrzydlina, gm. Dobra
Inwestor:	Parafia św. Mikołaja Biskupa, Skrzydlina 48

Opracował: Mgr inż. Tomasz Kochański
Uprawnienia budowlane do projektowania w specjalności
Konstrukcyjno-budowlanej bez ograniczeń
nr ewid. Upr. MAP/0149/PBKb/18

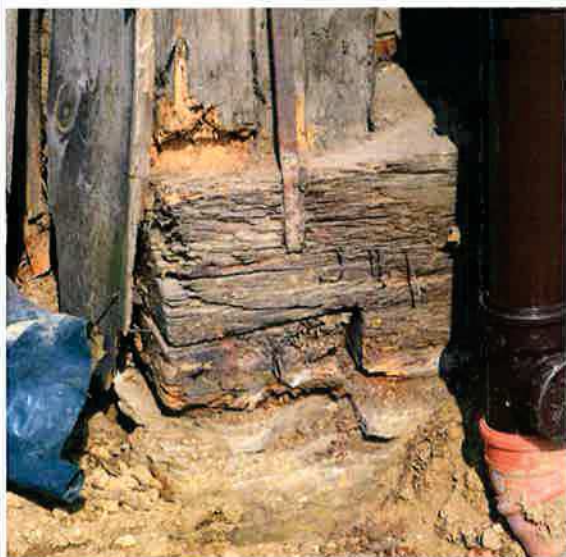
Ilustracja 1: Styk słupa główny - podwalina. Widoczna zaawansowane zniszczenie biologiczne drewna. Oparcie na fundamencie jest niestabilne oraz miejscowo bardziej podatne - stąd nie stanowi właściwego oparcia dla słupów głównych

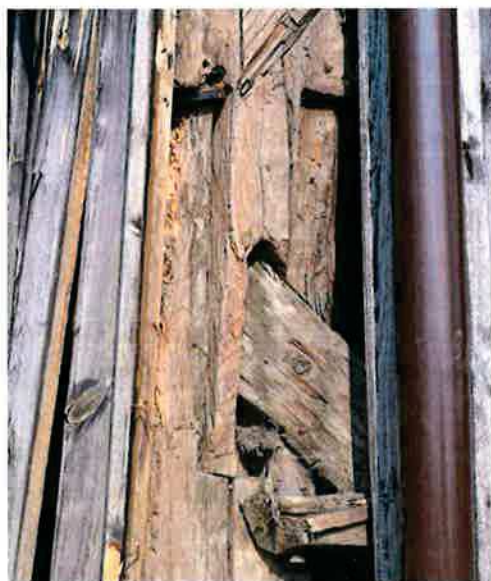
Ilustracja 2: połączenie wtórne zakładkowe podwójne (najprawdopodobniej wykonane przy wymianie dolnej partii słupa)

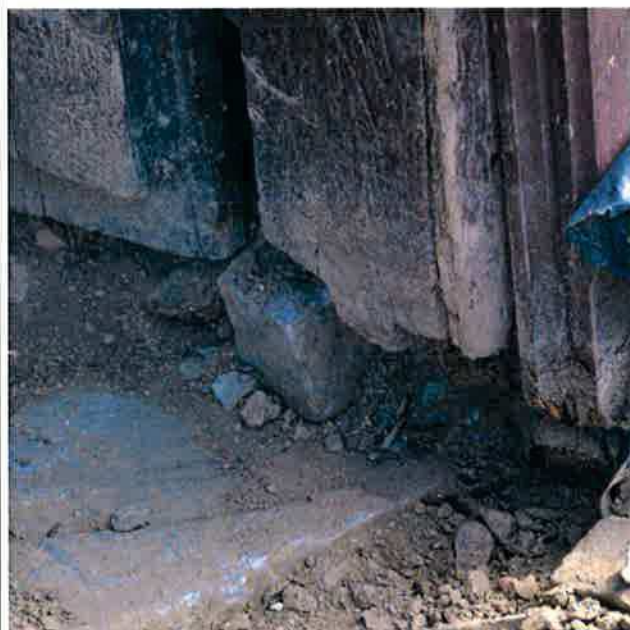
Ilustracja 3: Brak oparcia słupa przy wejściu do kościoła - widoczny kawałek czopa w miejscu gdzie pierwotnie ułożono próg drewniany

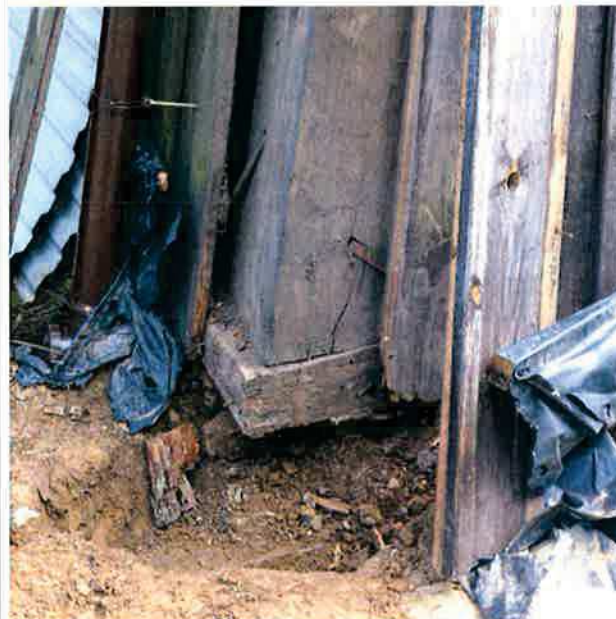
Ilustracja 4: Brak oparcia drugiego słupa głównego od frontu - widoczne wypadające fragmenty podwaliny wskutek zaawansowanego zniszczenia biologicznego spowodowanego bezpośrednim stykiem drewna z gruntem - słup "wisi" w powietrzu. Poniżej wykonano mikropal, jednak bez podparcia podwaliny

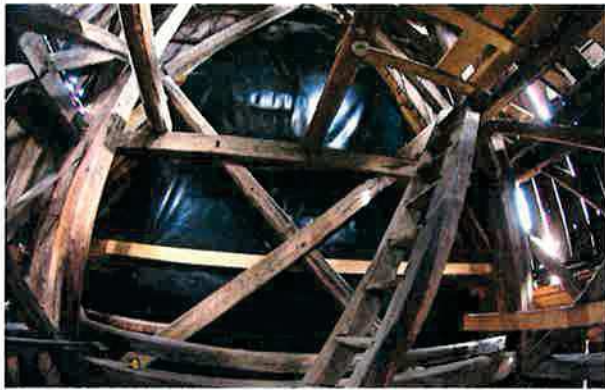
Ilustracja 5: Wnętrze dzwonnicy - folia zaciemniająca dla nietoperzy. Widoczny ogólnie na pierwszy rzut oka dobry stan zachowania konstrukcji drewnianej

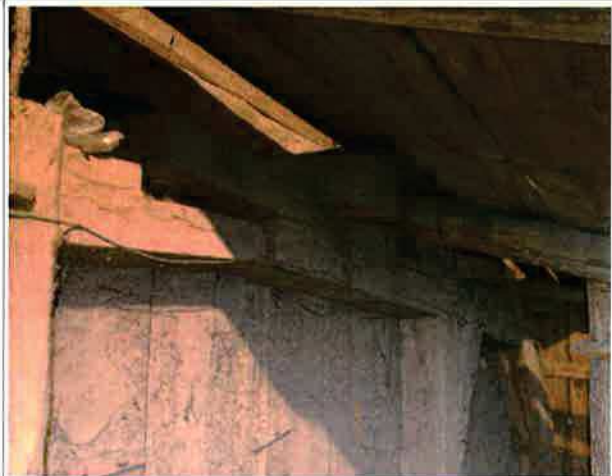
Ilustracja 8: Zniszczenie połączenia nakładkowego zlokalizowanego w konstrukcji ściany wschodniej. Skutek nierównomiernego osiadania konstrukcji, powodującej nieprawidłową pracę elementów skutkujących deformacjami i zniszczeniem niektórych elementów

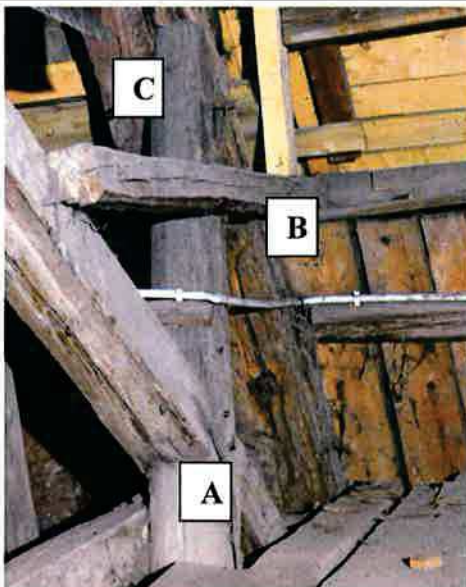
Ilustracja 9: Fragment północno-wschodni dzwonnicy. A- zniszczenie jednego z zastrzałów, B- wygnicie słupa, C- wypięcie połączenia nieprawidłowo zrealizowanego

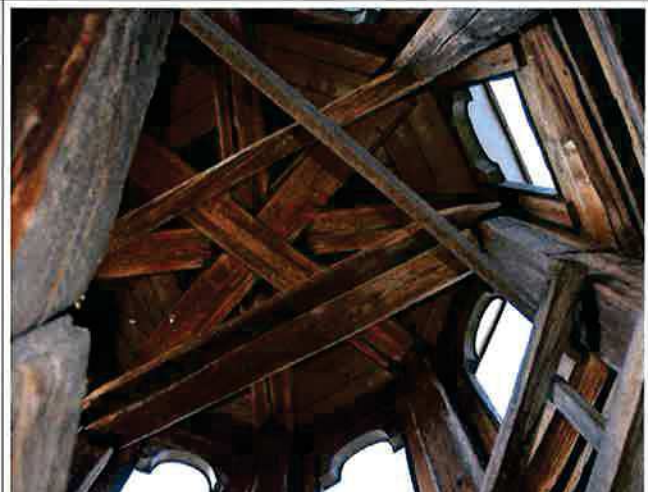
Ilustracja 10: Ogólny stan górnej partii sygnaturki. Dobry stan zachowania elementów konstrukcji

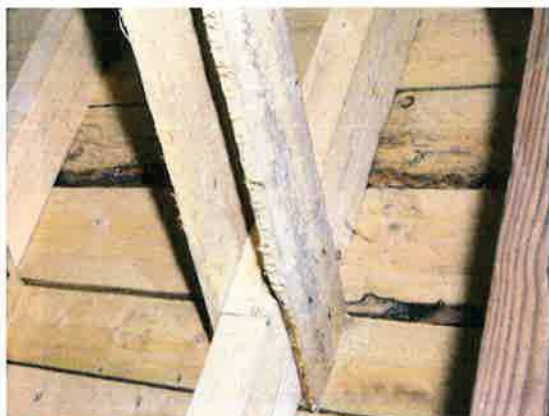
Ilustracja 11: Użycie na więźbę drewna nieprawidłowo obrobionego, o nieznannej wytrzymałości. Widoczne ślady po traku. Deskowanie z widocznymi miejscami porażenia przez grzyb

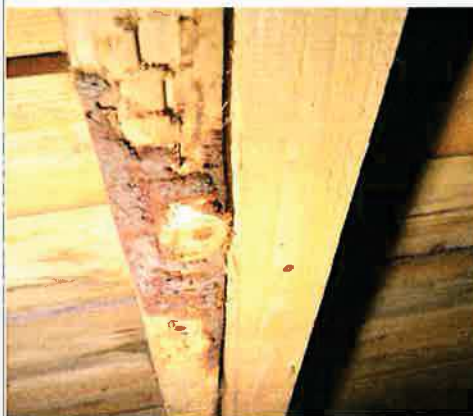
Ilustracja 12: Krokwie i deskowanie nieokorowane, przebarwione. Miejsca nieokorowane stanowią idealne środowisko dla owadów

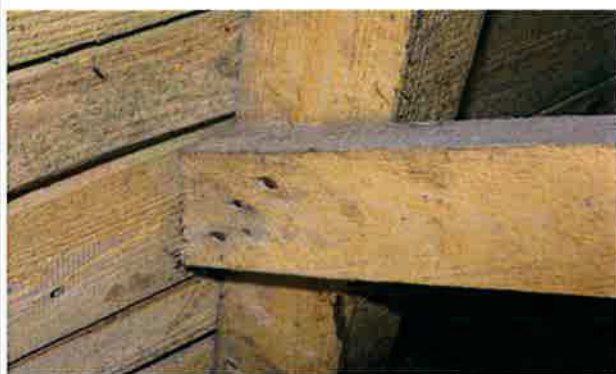
Ilustracja 15: Reprezentatywny schemat węzła, który z uwagi na poważne błędy wykonawcze oparcia na belkach ściennych stanowi główny układ utrzymujący więźbę w całości. Węzeł zbyt słaby, odległości łączników od krawędzi nie spełniają minimalnych wymogów. Taki układ węzła w obecnej więźbie zagrożony jest zniszczeniem

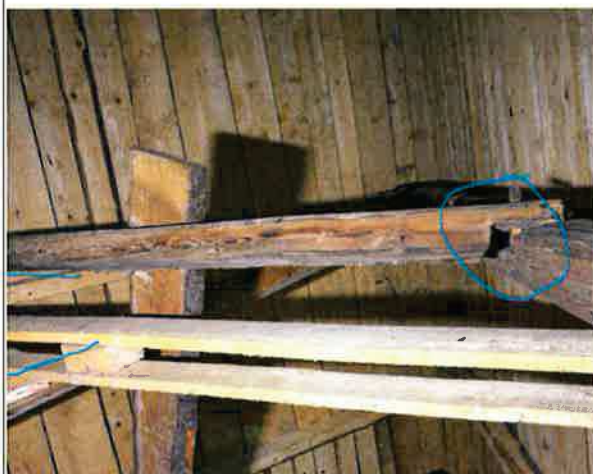
Ilustracja 16: Pozostawienie chwiejnych elementów starych więźbarów, stanowiących zagrożenie zawaleniem na strop

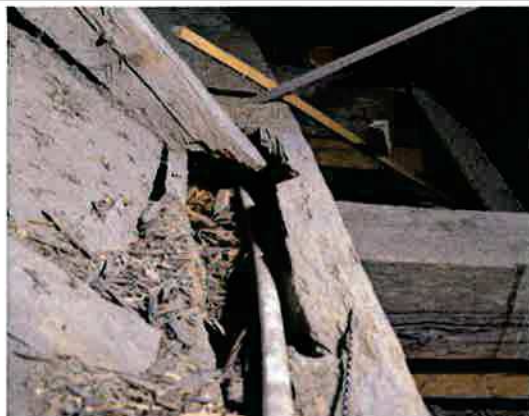
belek zdwojonych (odcinek nawowy), że stwierdzonym całkowitym zniszczeniem połączenia wrębowego – w chwili obecnej elementem podtrzymującym jest jedynie grube deskowanie w układzie trójpłaszczyznowym. Na odcinku prezbiterium zauważono miejscowo zniszczenia murłat spowodowane korozją biologiczną w miejscu wykonanego oparcia wiązara (wrębu).

Ilustracja 17: Przed awaryjny stan belki zdwojonej, brak oparcia dwóch sąsiednich więźarów (strona wschodnia)

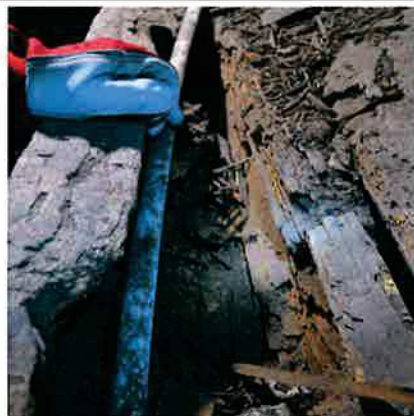
Ilustracja 18: Zaawansowane zniszczenie przekroju zdwojonej belki południowej - stan przedawaryjny

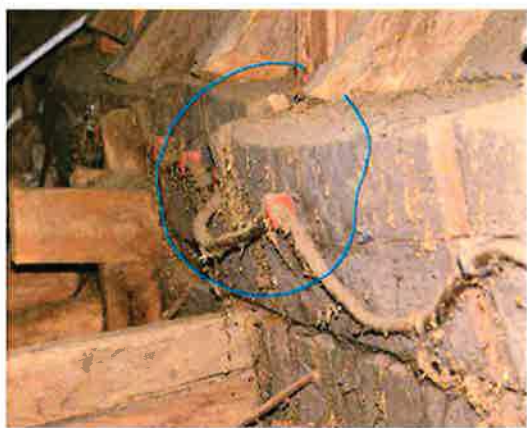
Ilustracja 19: Skręcenie belki zdwojonej północnej w miejscu błędu technologicznego – przerwania ciągłości

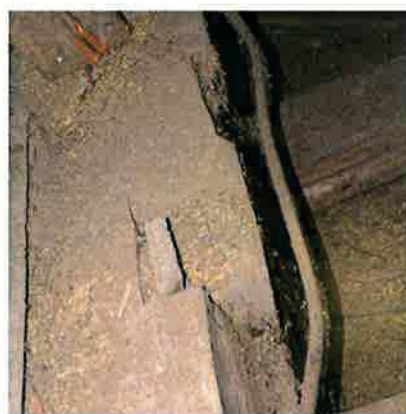
Ilustracja 20: Widok od góry na przegub w przeszle. Z powodu niezajomości pracy belki przy zadanym schemacie wykonano nieprawidłowe "wzmocnienie" poprzez wbicie klina pogarszającego złą sytuację konstrukcji.

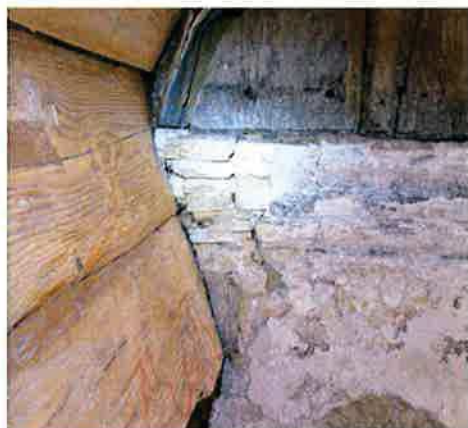
Ilustracja 21: Widoczne uzupełnienia muru związane ze zmianą geometrii więzara (skręceniem).

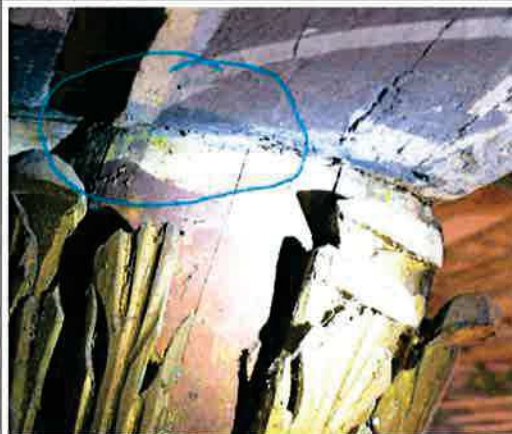
Stan określa się na ogół jako dobry. Obawy budzi fakt nierównomiernego oparcia belki zdwojonej na słupach od strony północnej, powodujący przeciążenie drewna belki na docisk (widoczne w formie wgnieceń). Podejrzuje się, że obrót przekroju belki mógł doprowadzić do uszkodzenia czopów słupów. Czop jest elementem zakrytym, stąd nie można stwierdzić jego stanu bez szkody dla belki oraz polichromii

Ilustracja 22: Zmiazdzenie drewna w miejscu oparcia belki zdwojonej na słupie drewnianym. Widoczne nierównomierne, skręcone oparcie na słupie

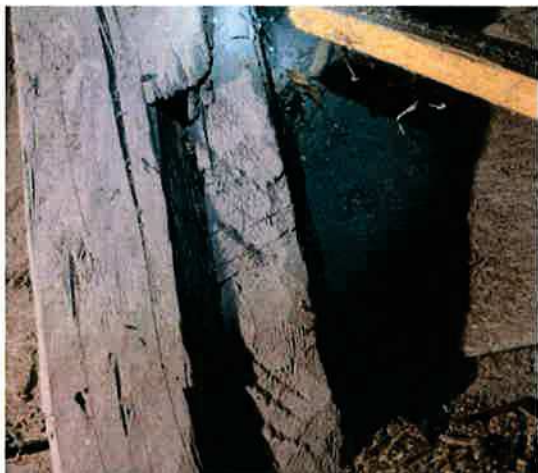
Ilustracja 23: Spaczenie części połączeń na jaskółczy ogon między zastrzałem a stolcem pochyłym.
Niebezpieczeństwo wypadnięcia z węzła

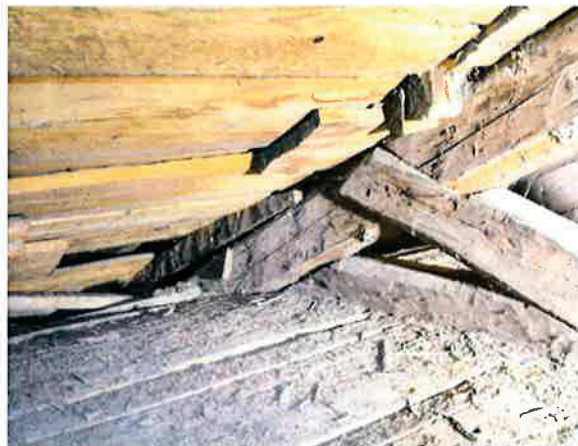
Ilustracja 244: Wiązar o znacznie zredukowanym przekroju w rozpiętości rygla. Próba wzmocnienia poprzez prowizoryczną nadbitkę. Przekrój zbyt zredukowany, aby zapewnić odpowiednią nośność

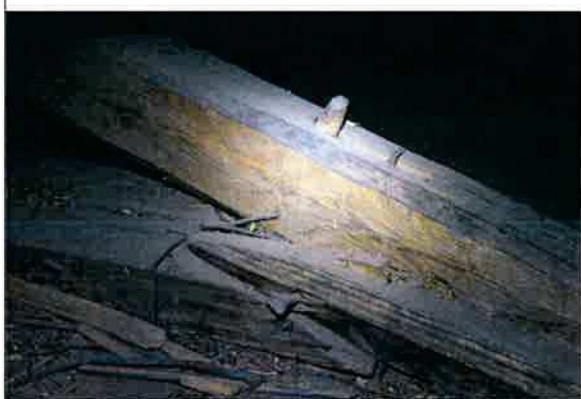
Ilustracja 27: Próba wzmocnienia odcinka stolca pod zastrzałem (wiązar niosący część ciężaru sygnaturki). Widoczne przemieszczenie kołka wskutek występowania znacznych sił w węźle

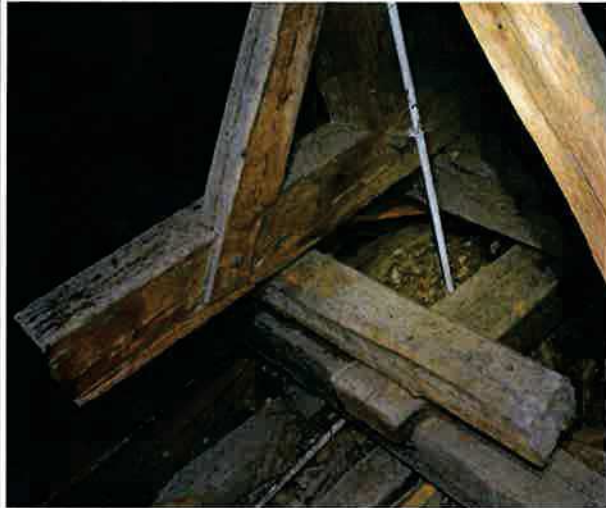
Ilustracja 30: Konstrukcja niwelująca poziom ułożenia krzyżaka na stropie

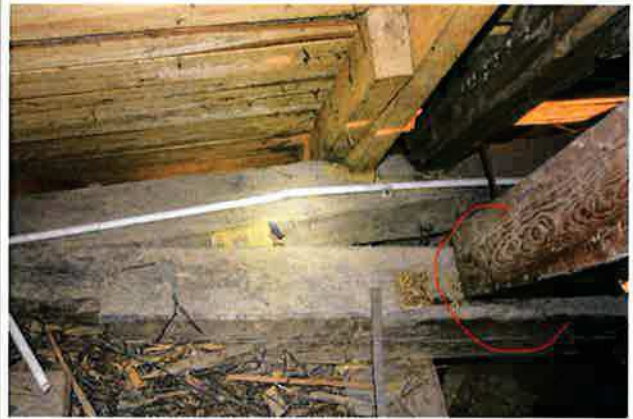
Ilustracja 31: Sposób oparcia na murze (strona południowa) - krokiew na murłacie łączenie poprzez wręb. Murłata wstępnie zabezpieczona przed obrotem i przesunięciem poprzez strzemie stalowe, wymaga jednak korekty w kierunku stabilizacji. Element wtórnie wbudowany jako murłata – widoczna konstrukcja wsporcza sygnaturki została wykonano po generalnej przebudowie sygnaturki.

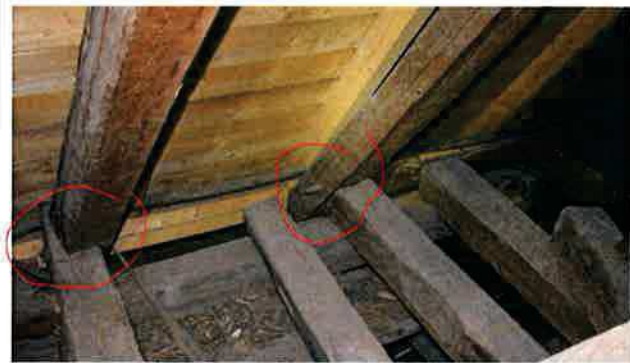
Ilustracja 32: Oslabiono przekrój kluczowych krokwi oraz dodatkowo dociężono przez jej nacięcie i ułożenie płatwi. Z tej strony także zrealizowano dwa typy oparcia, nieco inne. 1. Oznaczony na czerwono opierany na dawnych krokwiach poprzez wręb czołowy. 2. Grawitacyjnie na belce poprzecznej układanej na ramie stolcowej sklepienia - strona północna

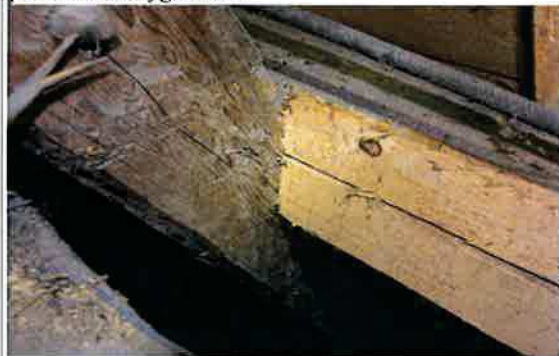
Ilustracja 32: Wycięcie krokwi przenoszącej część obciążenia sygnaturki (strona północna) - osłabienie kluczowego elementu konstrukcji. Wcięcie wykonano pod płatw w trakcie ostatniego remontu

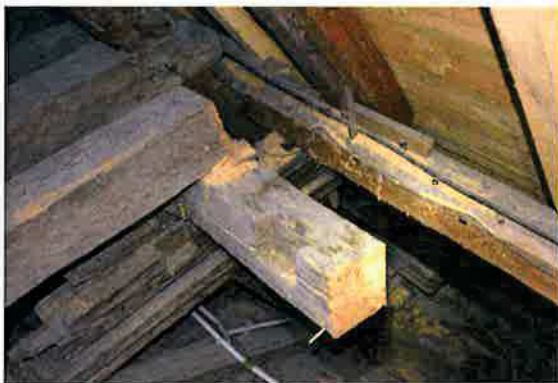
Ilustracja 34: Sposób oparcia poprzez belkę poprzeczną - strona północna. Wykonano niwelację poprzez nałożenie podkładki z przebudowanej konstrukcji. Elementy użyte

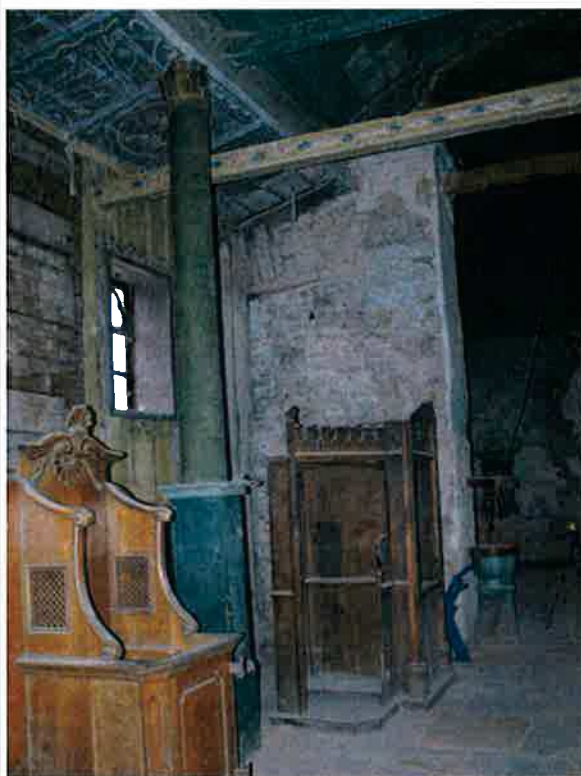
Podstawy słupów wsparto na oczepie pali swobodnie, bez użycia łączników, stąd styk czołowy między betonem a słupem jest całkowicie zakryty, mogąc tym samym powodować warunki sprzyjające rozwojowi mikroorganizmów odpowiedzialnych za degradację drewna i przyspieszone niszczenie biologiczne elementu (bardzo niepożądane ze względu na schemat statyczny konstrukcji – słupy stanowią jedyne podparcie pośrednie belek podwójnych, a uszkodzenie przekroju elementu przy podparciu prowadzić będzie do zmiażdżenia pozostałej zdrowej tkanki – eliminując z pracy dany słup).

Ilustracja 39: Forma słupa. Dołem obudowa ze skrzynki drewnianej. Podparcie słupa na docisk od czoła, bez łącznika.

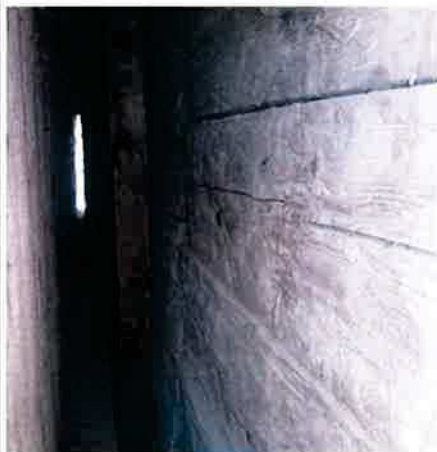
Ilustracja 43: Belkowanie pod szalówką. Widoczny ruszt pod

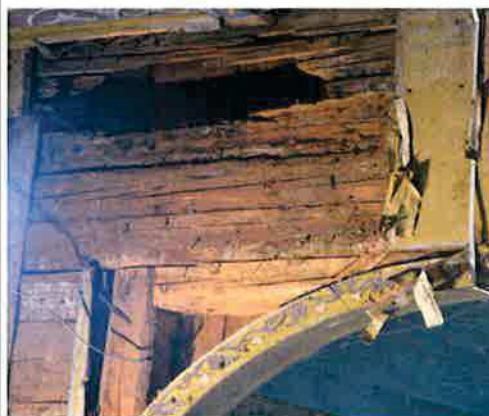
Ilustracja 44: Zniszczenie belkowania ściany od strony północnej. Stan przed awaryjny konstrukcji

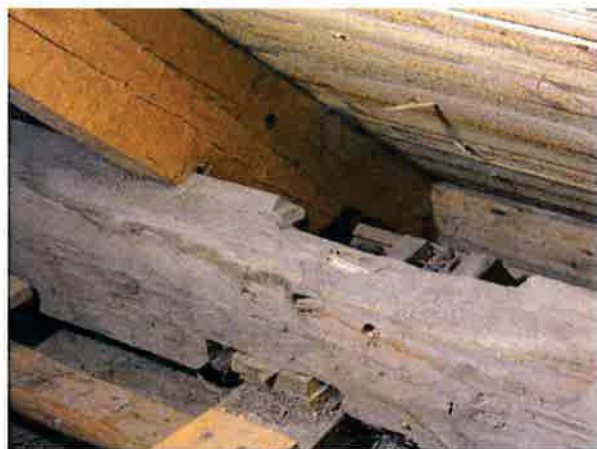
Ilustracja 45: Próba niwelacji belki górnej. Wykonano prowizoryczne klinowanie i rozłączenie belki skrajnej od ściany

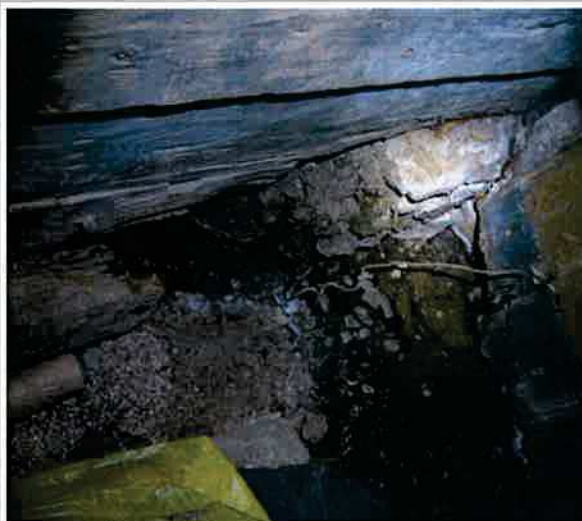
Ilustracja 46: Odcinek cokołu kamiennego przy narożniku północno-wschodnim nawy. Widoczne zniszczenie belki oraz jej wypadnięcie

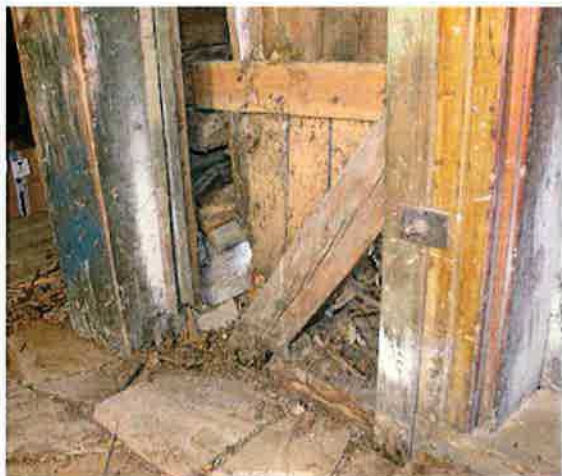
Ilustracja 47: Zniszczenie podwaliny oraz dolnych odcinków przywęzłowych zastrzałów i słupów

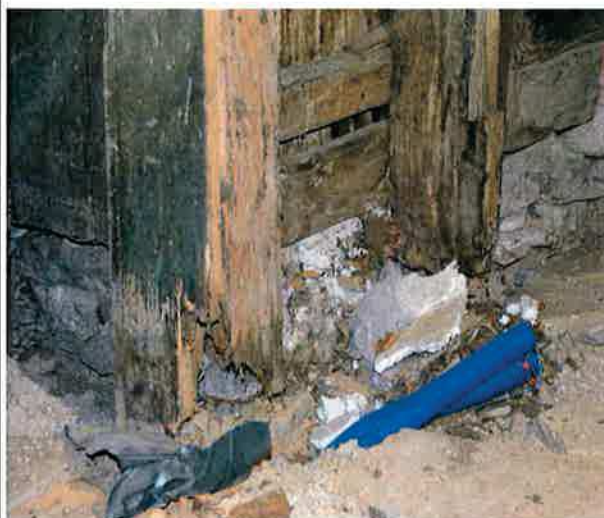
Ilustracja 48: Zniszczenie biologiczne podstawy słupa - narożnik ze ścianą wieńcową budynku

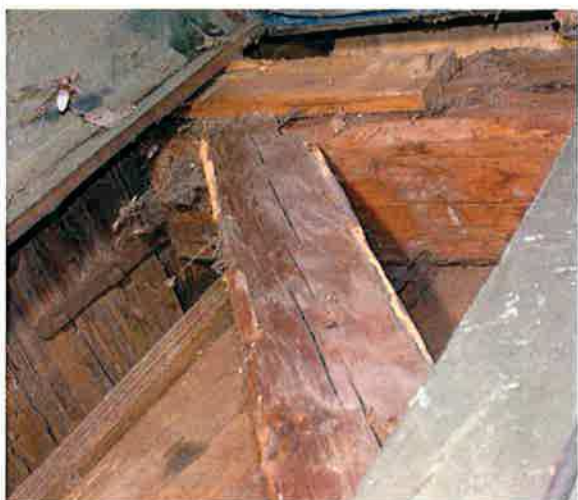
Ilustracja 49: Porażenie jednego ze zastrzałów ściany szkieletowej wschodniej kaplicy

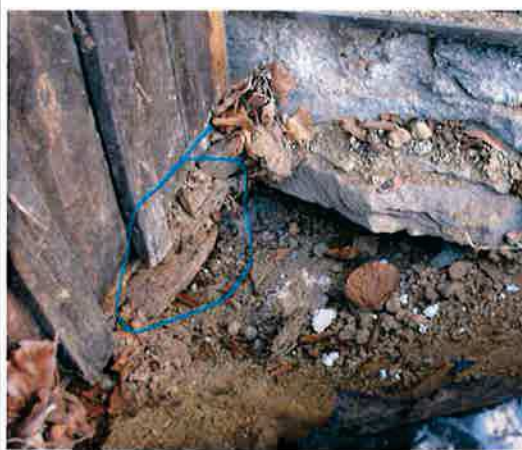
Ilustracja

50: Butwienie podwaliny w gruncie - strona zewnętrzna. Zbyt wysoki poziom terenu wokół kaplicy – poziom terenu powyżej poziomu podwaliny

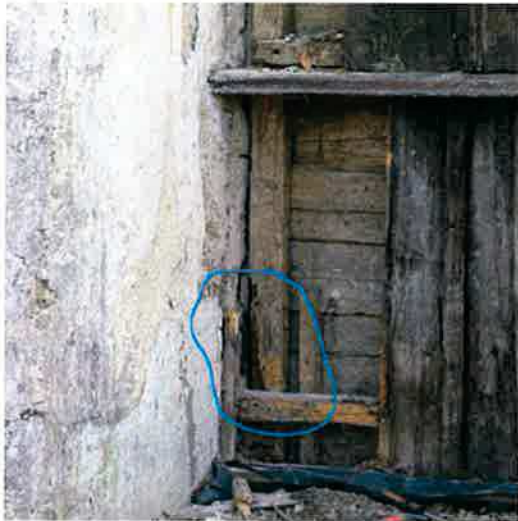
Połączenie z widocznymi uszkodzenia biologicznymi drewna, uwidocznione szczególnie na styku konstrukcji drewnianej i murowanej (ze względu na zawilgocenie muru)

Ilustracja 53: Zniszczenie słupka rusztu i fragmentu belkowania ściany na styku z przyporą (strona północna).

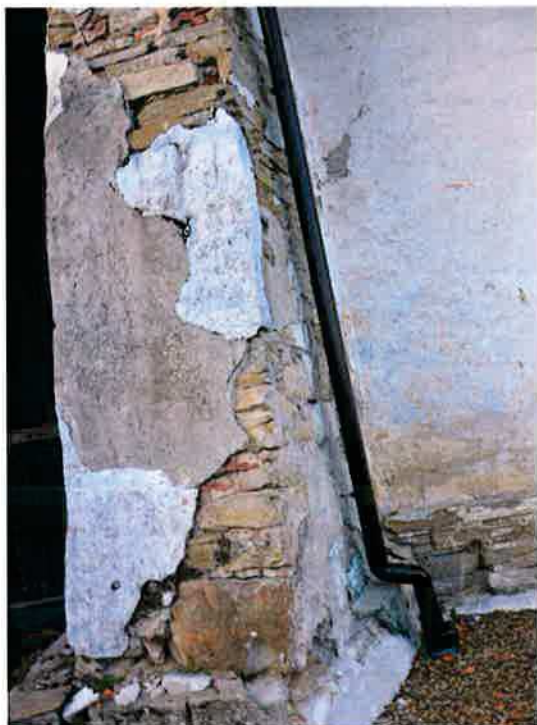
Ilustracja 59: Zniszczenie tynku na większości powierzchni przypory. Dobrze uwidocznione znaczne wypłukanie spoinowania w miejscu ekspozycji zaprawy wapiennej na środowisko zewnętrzne z uwagi na brak tynku.

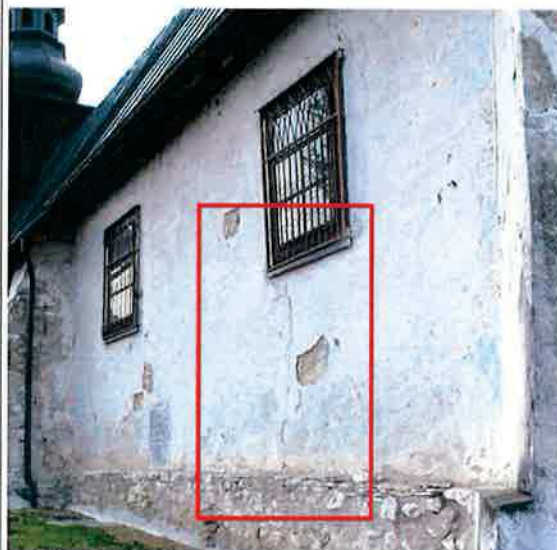
Ilustracja 62: Zarysowanie pod otworem okiennym nawy strony południowej

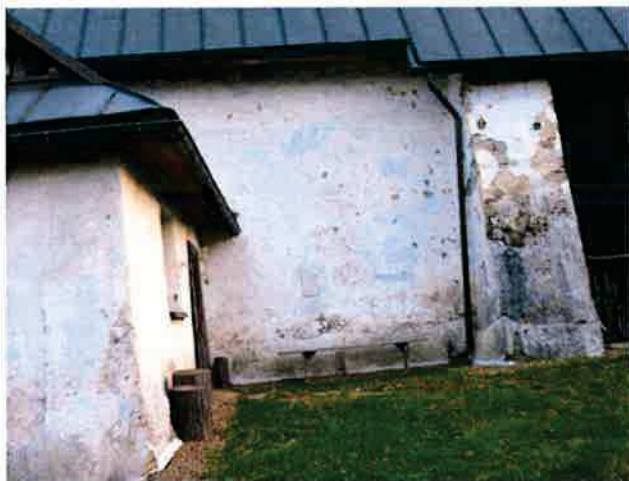
Ilustracja 67: Ściana północna. Widoczne odparzenia tynku na przyporze oraz dolny odcinek niegdyś uzupełniany zaprawą cementową

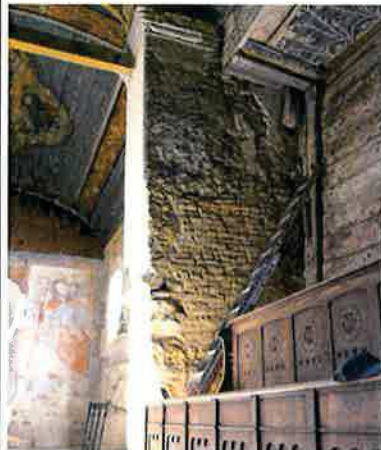
Ilustracja 71: Stan północnego fragmentu muru. Widoczne uzupełniania fragmentu muru cegłą oraz zaprawą c-w

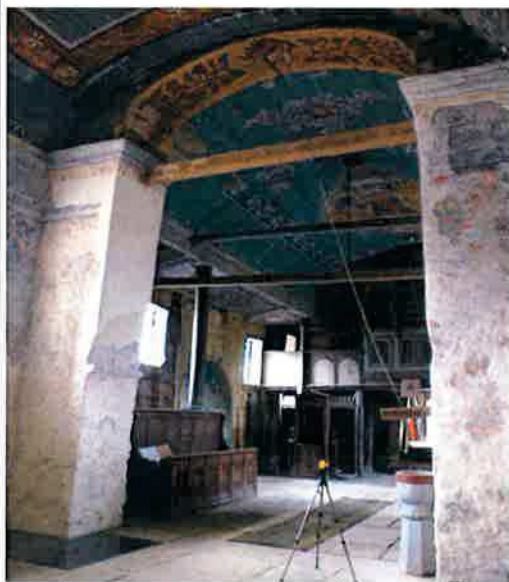
Ilustracja 72: Stan północnego fragmentu muru. Widoczne uzupełniania fragmentu muru cegłą oraz zaprawą c-w

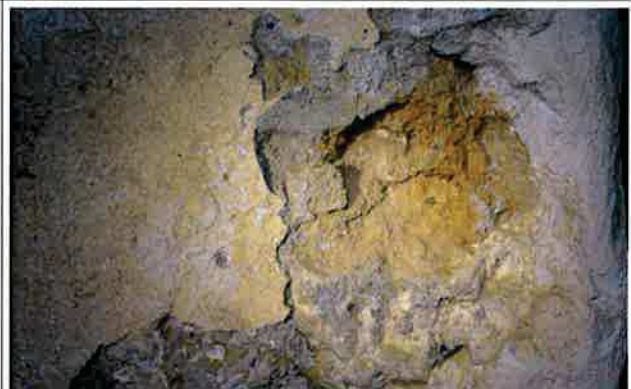
Ilustracja 75: Góra ściany fragmentu południowego. Widoczne oparcie belki zdwojonej (centralna) oraz podwaliny pod ramę sygnaturki (zewnętrzna)

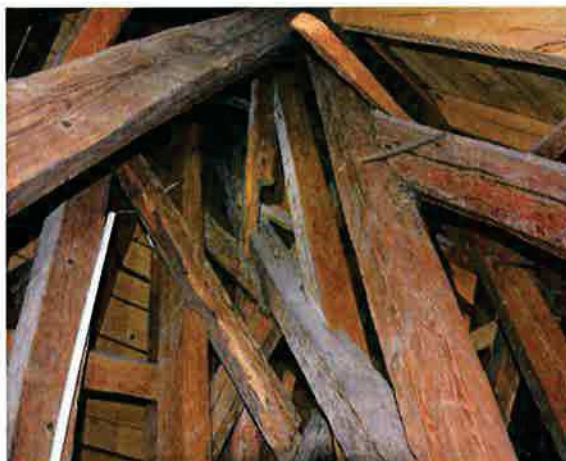
Ilustracja 79: Krzyżak dolny jako wsparcie słupów, służący rozłożeniu obciążenia na belkowanie. Stan dobry

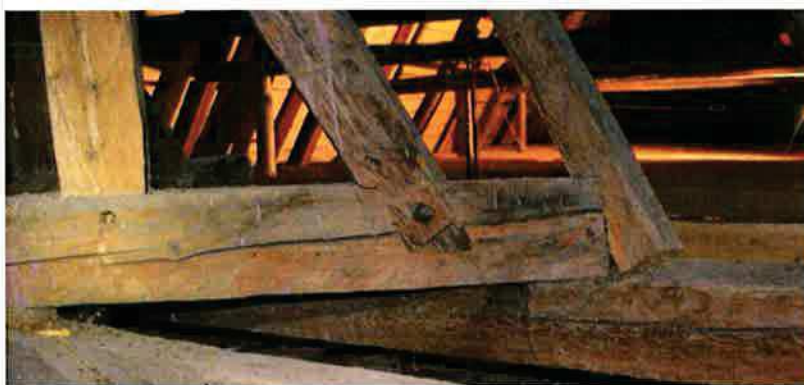
Ilustracja 80: Splątanie węzłów. Widoczne nadmierne wycięcia zastrzałów konstrukcji spowodowane problemem z kolizją

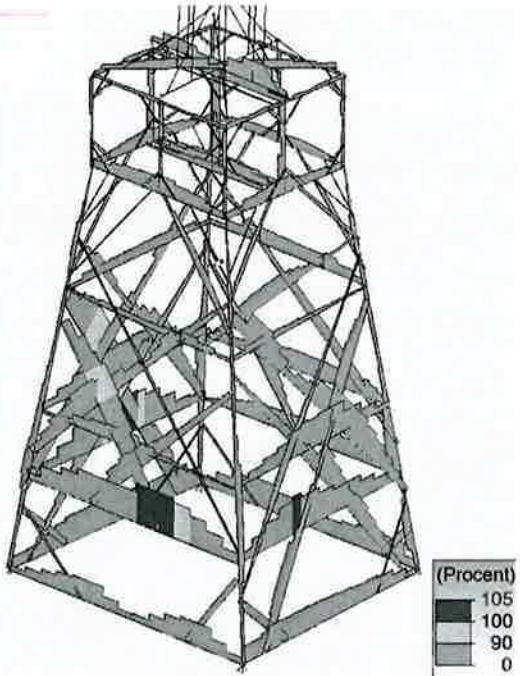
<p>Przeciążenie rygli w poziomie wejścia wysokie wytężenie zastrzałów głównych (nie uwzględniono wycięć pod krzyżowanie)</p>

- Należy wykonać wymianę uszkodzonych zastrzałów ściany dzwonnicy od strony kościoła - uszkodzonych biologicznie wskutek długotrwałego zaciekania, zerwanych z połączenia ze słupem oraz brakujących zastrzałów w miejscach z widocznymi w konstrukcji wrębami pod połączenia (dolne partie konstrukcji). Prace istotne z uwagi na najmniejszy stopień stężenia owej ściany w porównaniu do pozostałych ścian

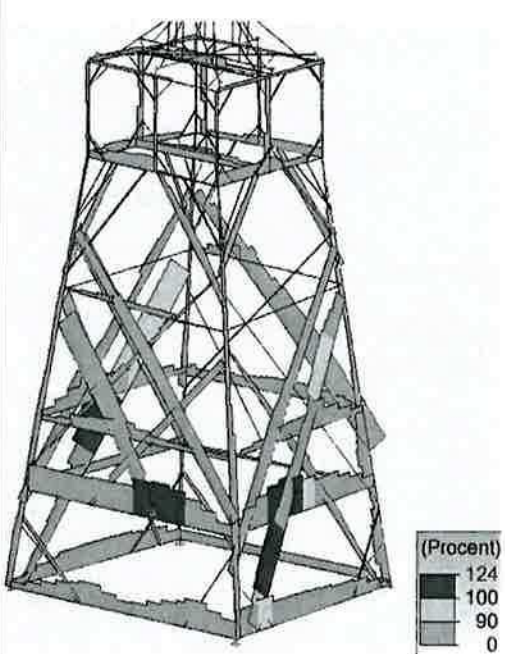
<p>Prawdopodobieństwo wyboczenia zastrzałów</p>
