## PAŃSTWOWA KOMISJA BADANIA WYPADKÓW KOLEJOWYCH

### RAPORT Nr PKBWK 03/2026

**z postępowania w sprawie incydentów kolejowych zaistniałych**

**w dniu 16 listopada 2025 r. na linii kolejowej nr 7**

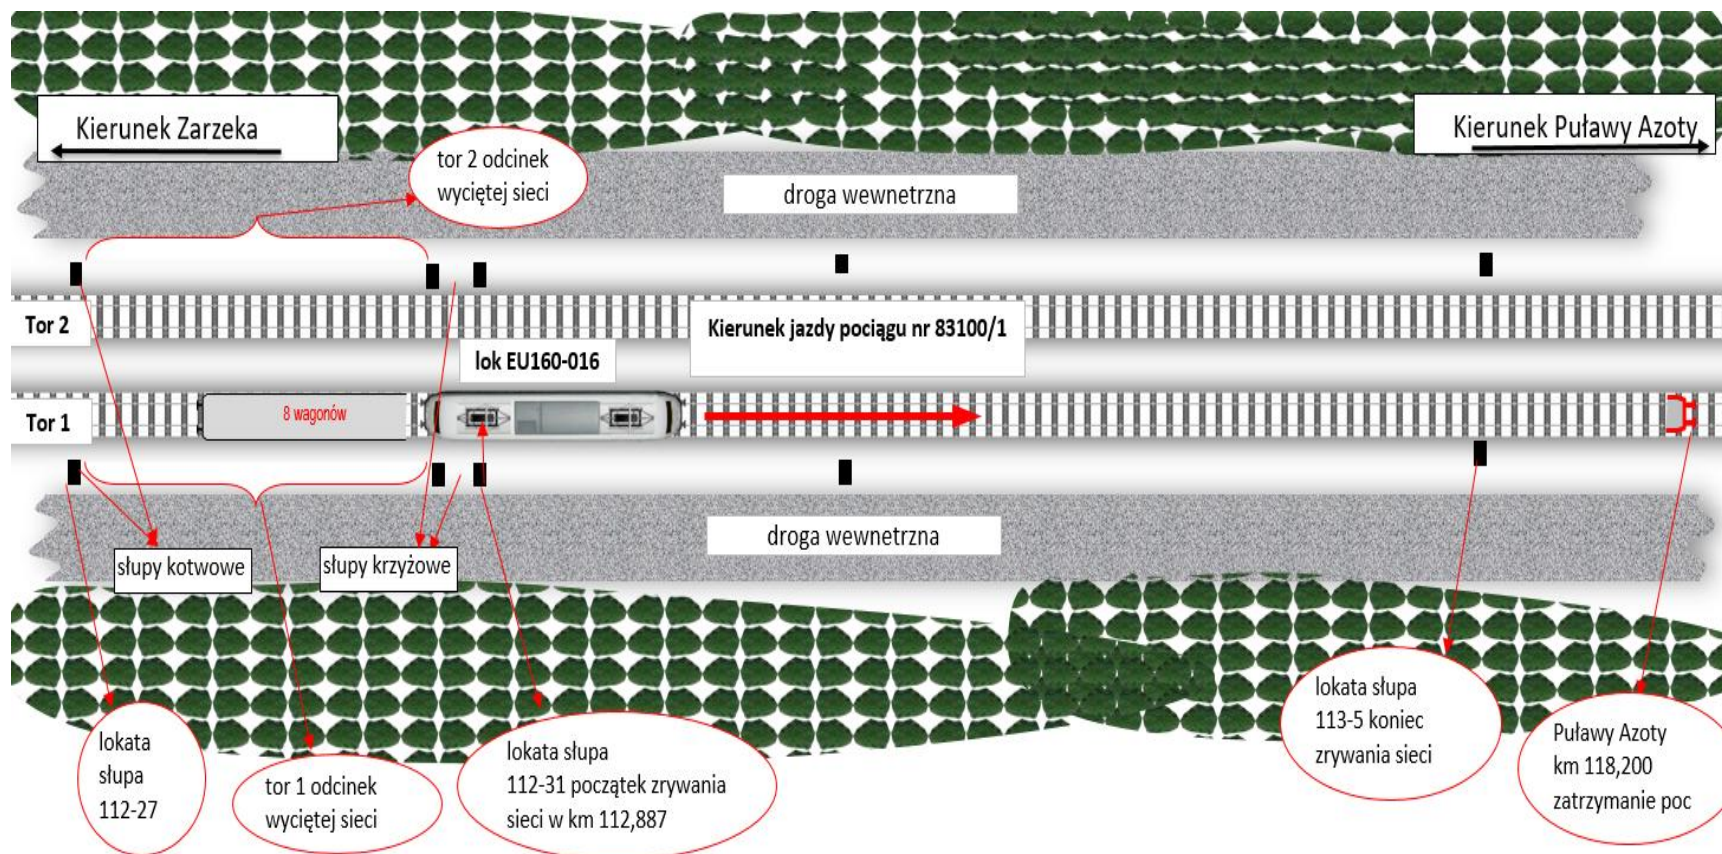
Rysunek 1. Szkic sytuacyjny - kolorem czerwonym zaznaczono punkty charakterystyczne dotyczące zdarzenia (materiał PKBWK)

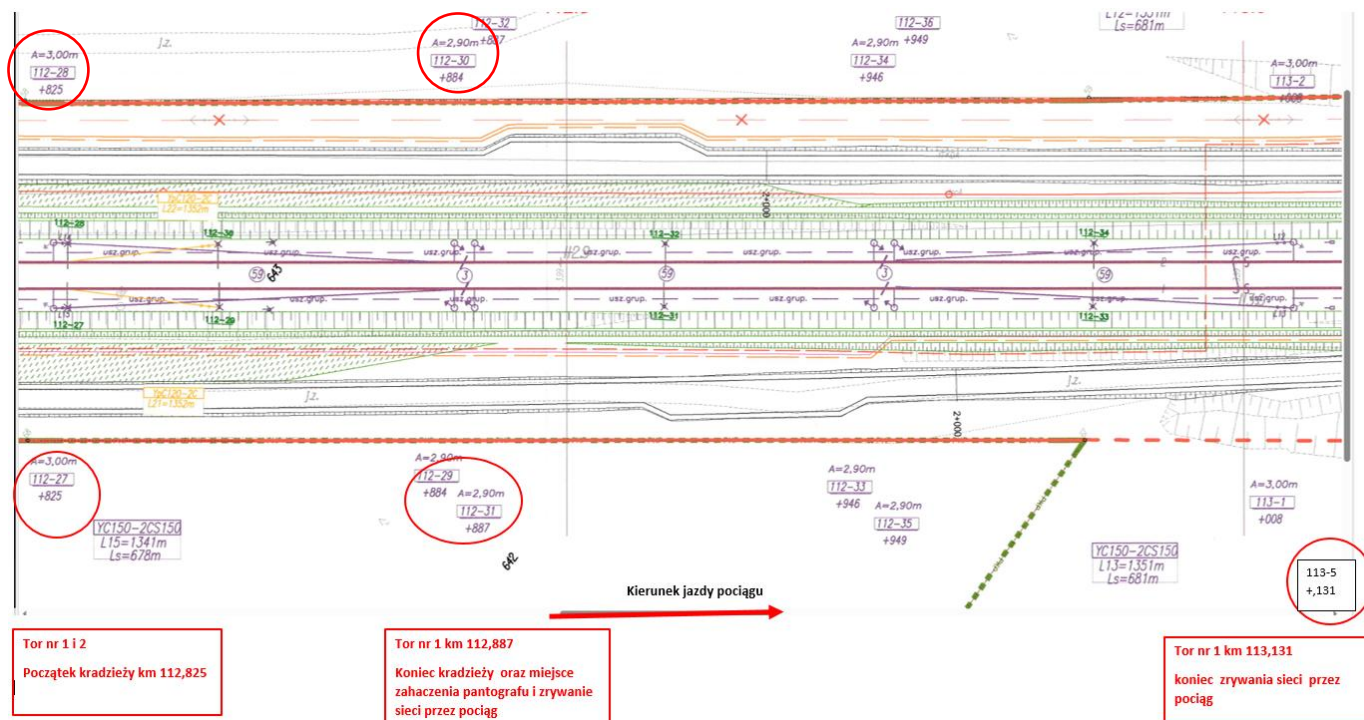
Rysunek 2. Plan schematyczny - kolorem czerwonym zaznaczono punkty charakterystyczne dotyczące zdarzenia (materiał PKBWK)

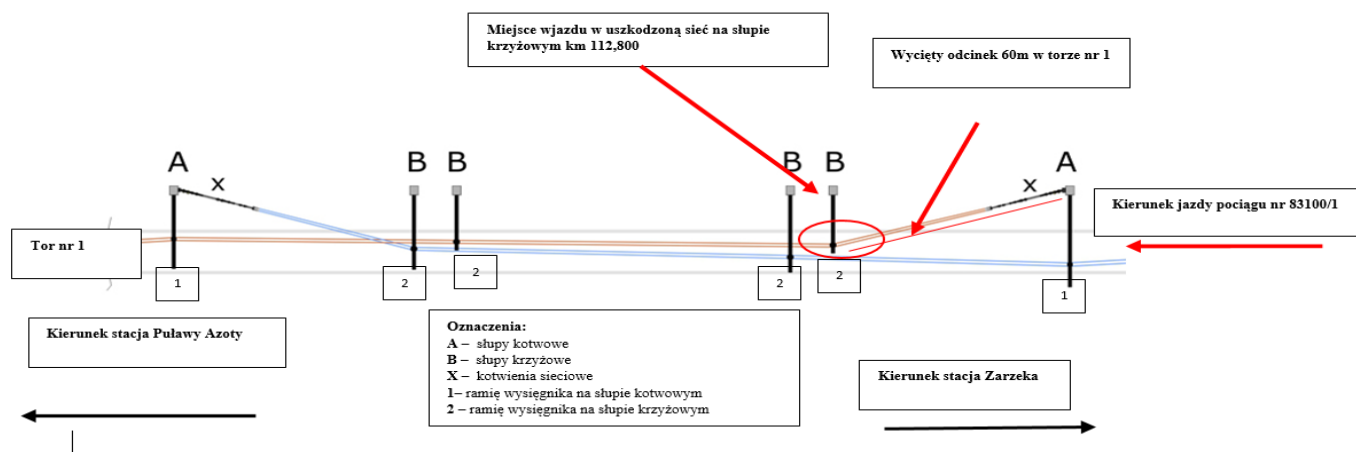
Rysunek 3. Rzut pionowy - schemat układu słupów przy torze nr 1 z punktami charakterystycznymi (materiał PKBWK)

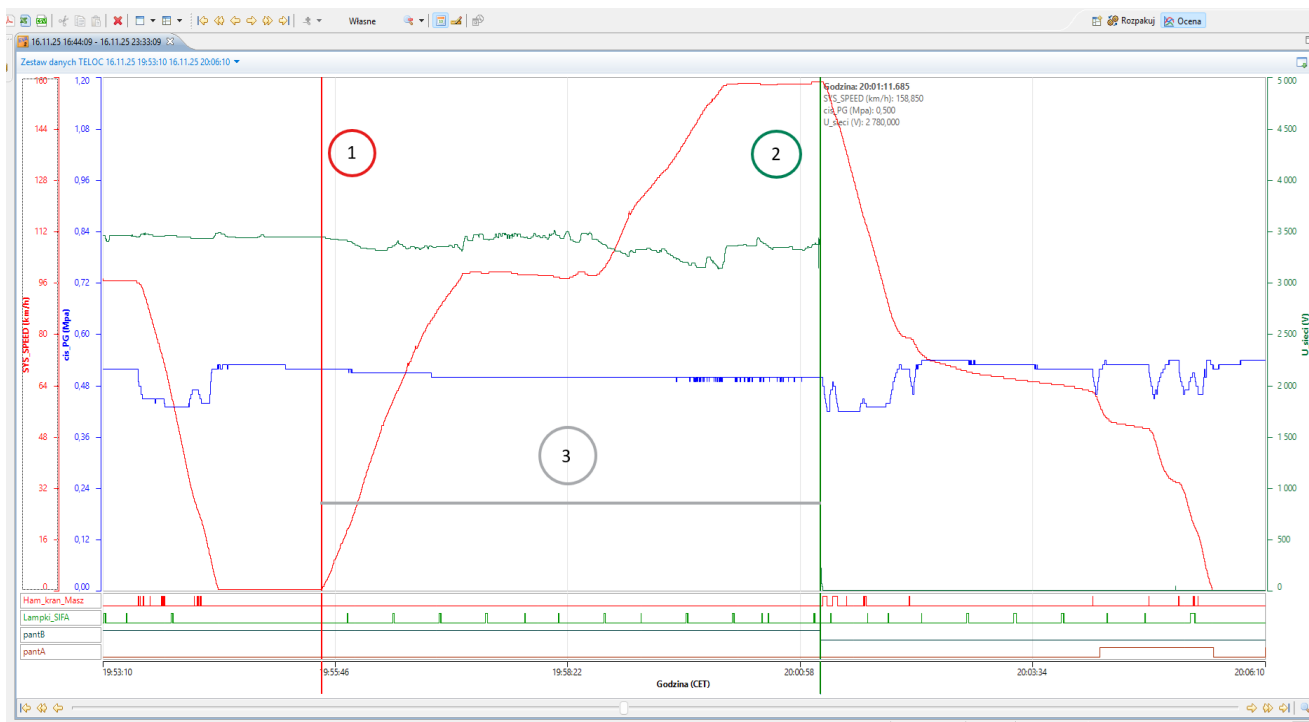
- drogę odcinkową,
- prędkość,
- czas,
- pantograf A lub B (1 lub 2),
- zadziałanie SIFA (CA - czuwak aktywny),
- hamowanie.

Rysunek 4. Wykres parametrów jazdy pojazdu kolejowego lokomotywy EU160-016 (opracowanie PKBWK)

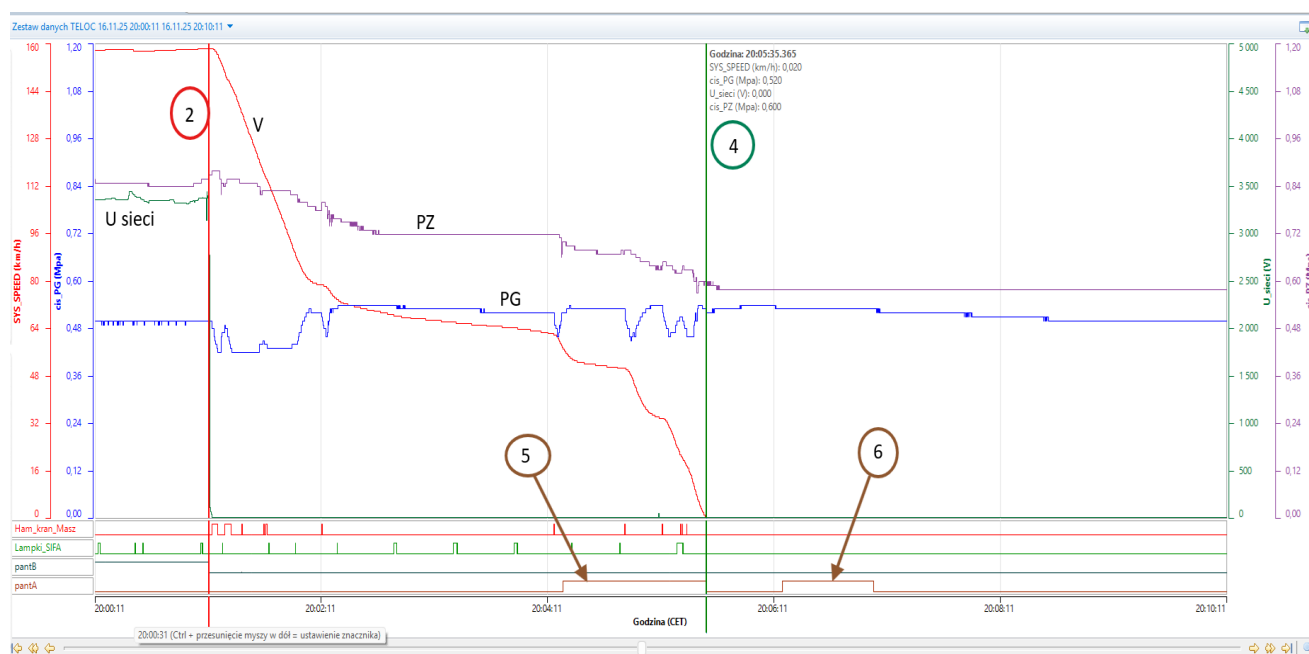
Rysunek 5. Wykres parametrów jazdy pojazdu kolejowego lokomotywy EU160-016 (opracowanie PKBWK)
