PODKARPACKI
BIULETYN
KONSERWATORSKI
2016 - 2020

Cz. I

Zabytki ruchome i nieruchome

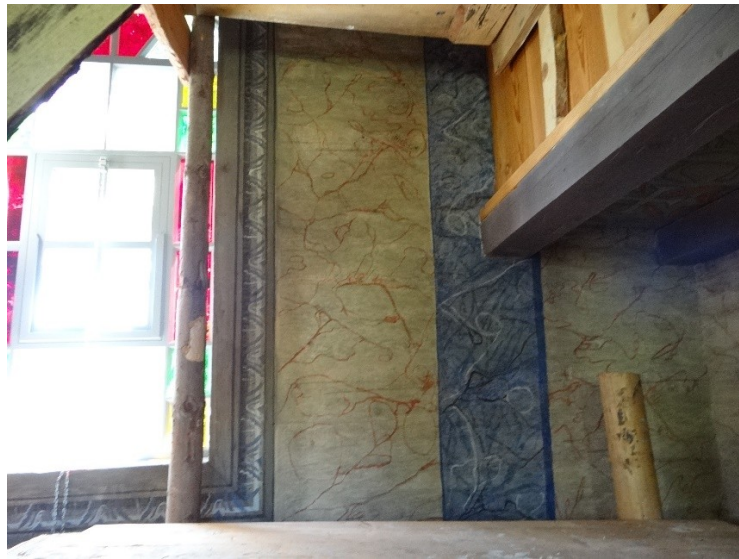
Blizianka, polichromia ścienna w trakcie prac

Prace wykonywano w latach 2015-2018 w ramach kolejnych etapów kontynuując je do chwili rozpoczęcia w 2011. Stan zachowania polichromii w obrębie nieużytkowanej cerkwi w Bliziance był zły. Polichromia została odsłonięta spod obicia płytami pilśniowymi w czasie remontu cerkwi w latach 90. XX wieku. Polichromia sygnowana przez autora zachowała się w obrębie sanktuarium i na ścianach nawy oraz w przedsionku. Nie była konserwowana od czasu powstania. W drewnianych ścianach występowało żerowanie owadów szkodników drewna. Liczne ubytki malatury wymagały uzupełnień. Wykonano konserwację techniczną i estetyczną całości wnętrza z pominięciem stropu nawy i sanktuarium, który został wymieniony w latach 60. XX wieku.

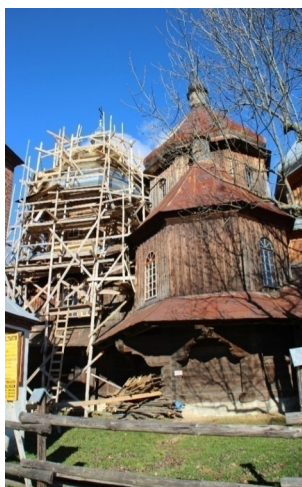
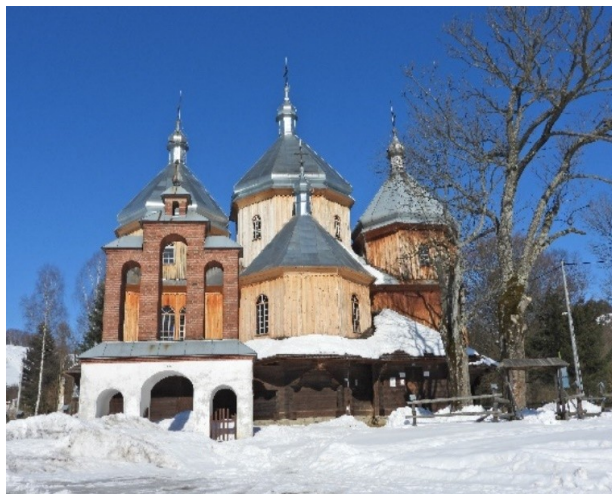
Bystre, cerkiew po lewej w trakcie, po prawej po zakończeniu prac

Prace konserwatorskie z lat 2015-2018 stanowią kontynuację prac rozpoczętych w 2012 roku. W roku 2015 wymieniono zdegradowane elementy w obrębie tamburu kopuły środkowej nad nawą. Zrąb tamburu został zaimpregnowany, założono nowy szalunek w układzie pionowym oraz zrekonstruowano gzyms okapowy. W obrębie transeptu południowego wymieniono w całości, drewnianą konstrukcję pseudo latarni oraz zdegradowane elementy konstrukcji dachu. Na tej części dachu położono pełne deskowanie oraz nową blachę ocynkową układaną na rąbek stojący. Blacha została również ułożona nad babińcem. Wykonano instalację odgromową. Drewniane elementy chóru muzycznego oraz schody wymieniono na nowe, a następnie zaimpregnowano. W roku 2016 kontynuowano prace związane z wymianą szalunków ścian transeptu północnego i południowego oraz nad kopułą babińca, wymianą pokrycia sobót z blaszanego na gonty oraz odprowadzeniem wód gruntowych. Podczas prac zdemontowano szalunek, następnie oczyszczono i uszczelniono zrąb i wymieniono jego zniszczone elementy oraz zdegradowane elementy sobót. Następnie zrąb został zaimpregnowany środkiem ogniochronnym i grzybobójczym. Zamontowano nowy szalunek w układzie pierwotnym oraz go zaimpregnowano. Z daszku sobót, od strony północnej, zdemontowano stare poszycie blaszane i gonty, a następnie założono nowe łąty i położono nowy gont. Etap prac przeprowadzony w 2018 r. obejmował wymianę poszycia zachodniej i południowej ściany babińca oraz wymianę poszycia sobót poniżej tych ścian. Prace te, podobnie jak w latach ubiegłych, obejmowały zdjęcie starego blaszanego pokrycia daszków i założenia nowych łąt oraz położenia gontu w układzie dwurzędowym. Gont został zaimpregnowany. Daszek nad wejściem frontowym zrekonstruowano w formie namiotowej z półkolistym opierzeniem konstrukcji. Nad nim zamontowano żelazny krzyż z kulą. Kontynuowano również montaż instalacji odgromowej.

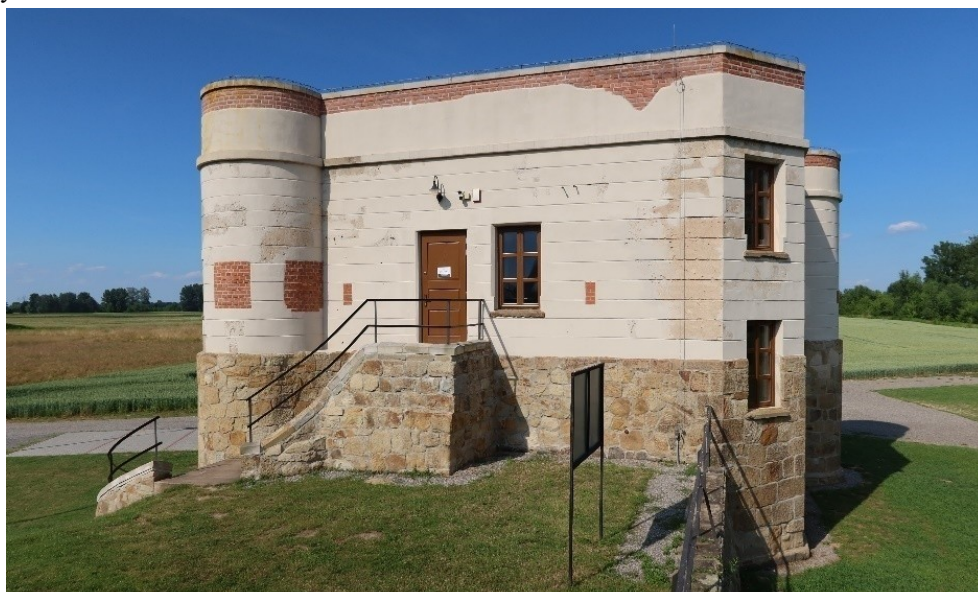
Chodaczów, strażnica po zakończeniu remontu

Usytuowana jest po wschodniej stronie linii kolejowej nr 068 relacji Lublin-Przeworsk przy północno-zachodnim przyczółku mostu kolejowego na Wisłoku. Właściciel zabytku Gmina Tryńcza podjęła generalny remont bardzo zniszczonego obiektu. Wykonano remont ścian zewnętrznych i wewnętrznych z remontem i konserwacją zachowanych tynków, oraz częściową rekonstrukcją zniszczonych; z konserwacją istniejącego i rekonstrukcją zniszczonego detalu architektonicznego i attyki wieńczącej; konserwacją kamiennego cokołu, konserwacją i remontem otworów strzelniczych, rekonstrukcją stolarki okiennej i drzwiowej. Wyremontowano i zakonserwowano kamienne schody zewnętrzne oraz zrekonstruowano brakujące schody wewnętrzne. Zakonserwowano zewnętrzny mur z bloków kamiennych osłaniający strażnicę od strony torów kolejowych. Podczas prac zachowano maksymalnie pierwotny układ wnętrza i architekturę budynku w formie obronnego zamku.

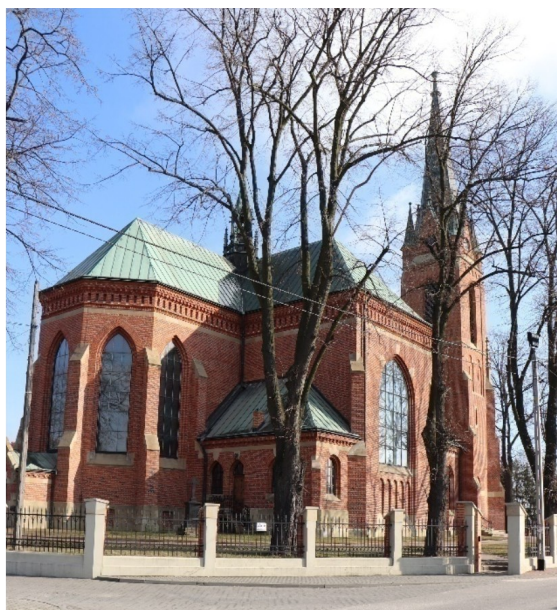
Chorzeliów, kościół po zakończeniu prac

W 2015 roku przeprowadzono prace konserwatorskie ceglano-wątku elewacji kościoła. Prace polegały na usunięciu nawarstwień, uzupełnieniu ubytków, wymianie nieszczelnych spoin i hydrofobizacji.

W 2016 roku Parafia przeprowadziła remont i przebudowę ogrodzenia kościoła wraz z wymianą przęsła z drewnianych na metalowe, w oparciu o projekt budowlany opracowany przez Pracownię Architektoniczną MM-PROJEKT Magdalena Hasek, Mielec.

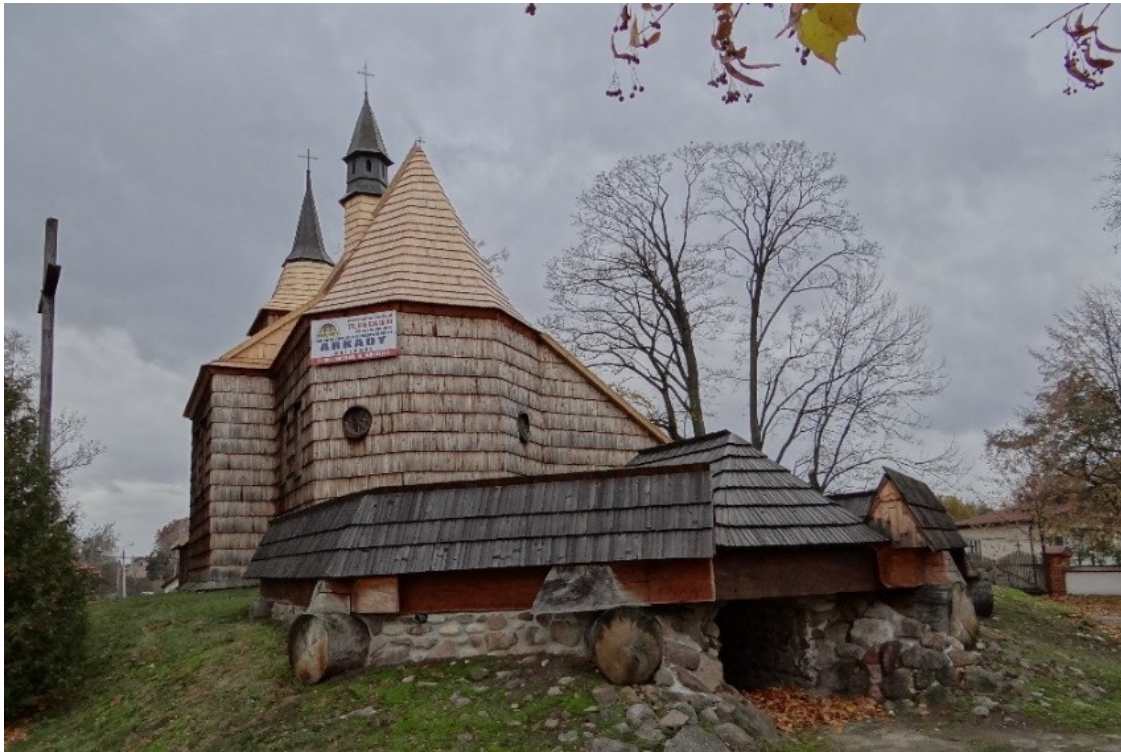
Cmolas, kościół po zakończeniu prac

W 2016 roku wymieniono pokrycie gontowe. W latach 2017-2018 wykonano prace remontowe krypty oraz muru ogrodzeniowego.

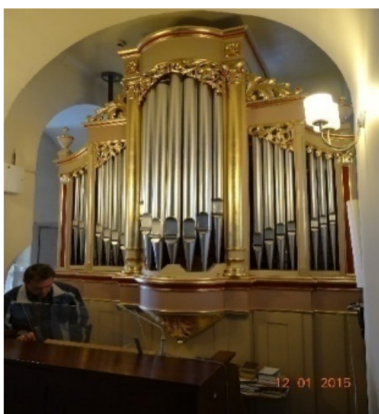
Organy nie były dotychczas poddawane pracom konserwatorsko-organmistrzowskim. Stan zachowania mechanizmów i żerowanie owadów w częściach drewnianych instrumentu wymagał przeprowadzenia interwencji konserwatorskiej.

Czarna Sędziszowska, Organy po zakończeniu prac

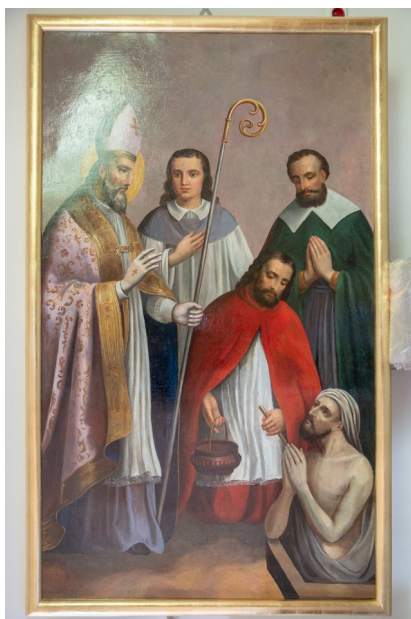
Czarna Sędziszowska, obraz „Wskrzeszenie Piotrowina” po zakończeniu prac konserwatorskich

Obrazy rozdublowano. Oczyszczono odwrocie i od strony lica. Wstawiono łąty z płótna i zdublowano na stole niskociśnieniowym. Założono kity, które po izolacji spunktowano scalająco. Nabito płótna na nowe krosna, zabezpieczono werniksem. Konserwacji poddano też drewniane, szlagmetalowane ramy. Prace zakończono w 2018 roku.

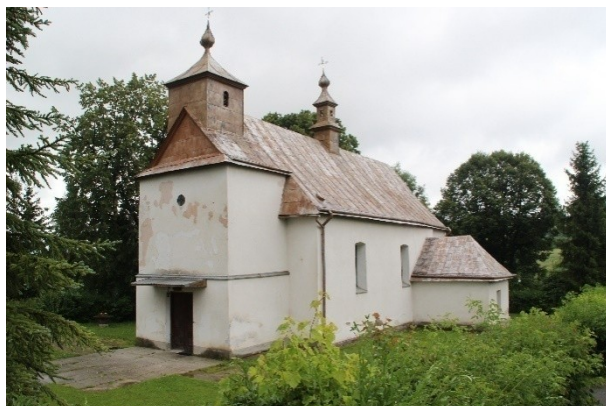
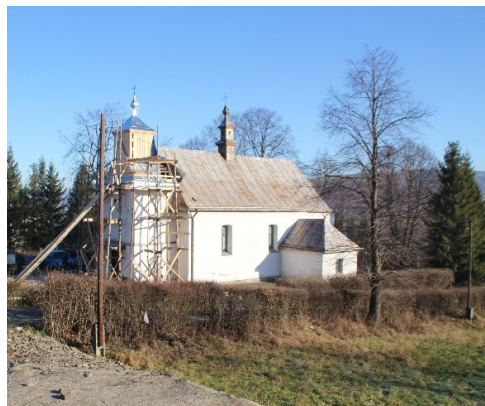
Czaszyn, dawna cerkiew po lewej przed rozpoczęciem prac, po prawej w trakcie

Dawna cerkiew greckokatolicka pw. św. Mikołaja Cudotwórcy w Czaszynie po roku 1947 przez kilka lat pozostawała nieużytkowana, a następnie w roku 1952 przekazana Kościołowi Rzymskokatolickiemu. Wówczas to miały miejsce zabezpieczające prace remontowe. Kolejny remont świątyni miał miejsce w latach 1967-1972. Obecnie przeprowadzone prace remontowe objęły dach przy wejściu do świątyni, wymieniono rynny leżące i rury spustowe na obróbki z blachy ocynkowanej. Część dachu pokryto blachą ocynkowaną, na odcinku tym wyremontowano więźbę dachową.

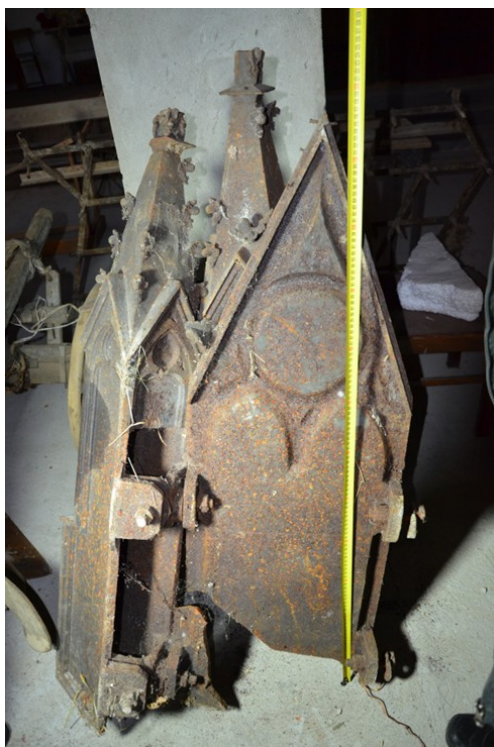
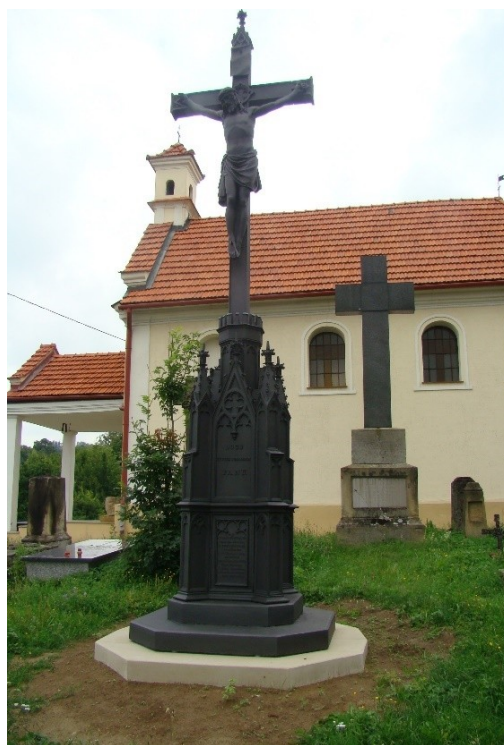
Czudec, nagrobek Karola Nitsche po lewej przed, po prawej po zakończeniu prac konserwatorskich

Nagrobki są niezwykle rzadko zachowanymi przykładami rzemiosła artystycznego i sztuki rzeźbiarskiej wykonanymi w technice odlewu żeliwnego. Ich okazały format oraz ekspozycja na wzgórzu, na tle południowej ściany kościoła i skierowanie na panoramę miasta Czudca sprawia, że stanowią silną dominantę estetyczną cmentarza i okolicy. Jeden z nagrobków sygnowany jest znakiem wytwórni na terenie Czech, w mieście Blansco, które słynęło od XVIII wieku z produkcji żelaznych wyrobów artystycznych. Oba nagrobki reprezentują zbliżony poziom wykonania rzemieślniczego i podobny poziom artystyczny, co może sugerować, że zostały zamówione w tym samym warsztacie. Formy rzeźbiarskie figur *Chrystusa Ukrzyżowanego* i *Chrystusa Zmartwychwstałego* wykonane zostały przez artystę z umiejętnością oddania anatomii ciała ludzkiego i nawiązują do najlepszych wzorców sztuki europejskiej. Nagrobki znajdowały się w bardzo złym stanie zachowania. Od czasu powstania po 1860 roku nie były poddawane żadnym zabiegom konserwatorskim. W wyniku wieloletniej ekspozycji na warunki atmosferyczne metal uległ korozji. Dodatkowe uszkodzenia mechaniczne powstały na skutek aktów wandalizmu - demontażu części cokołowych pomnika Karola Nitsche w celu zbycia jako złom. Cokół nagrobka znajdował się w silnym destrukcie. W 2016 roku wykonano I etap prac przy zdewastowanym nagrobku, silnie skorodowanym, z licznymi ubytkami w partii cokołu i uszkodzeniami mechanicznymi. Nagrobek został zdemontowany. Scalono zachowane fragmenty i wykonano rekonstrukcję części brakujących bądź znajdujących się w dużym stopniu zniszczenia w technice odlewu żeliwnego. Oczyszczono metodą strumieniowo-ścierną warstwy korozji. Zabezpieczono powierzchnie powłoką metalizacyjną - ocynk, następnie założono farby nawierzchniowe. Zamontowano pomnik nagrobny na nowej stabilnej podstawie. Prace zakończono w 2017 roku z uzyskaniem bardzo dobrego efektu konserwatorskiego. W 2018 roku zrealizowano, stosując tą samą technologię, prace przy nagrobku Walerii z Wojciechowskich Nitsche.

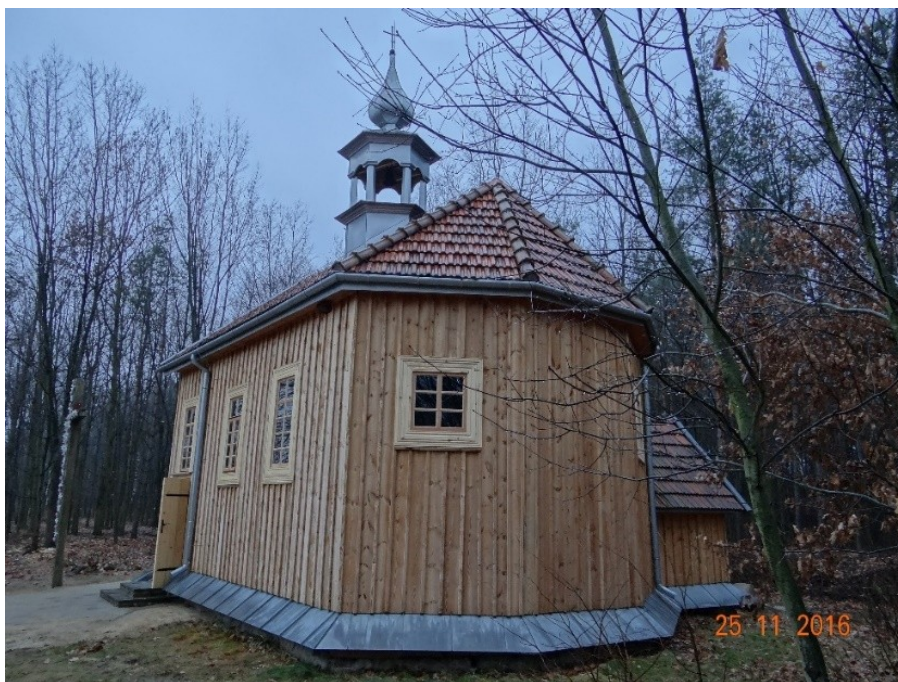
Dąbrownica, drewniana kaplica po zakończeniu prac

W latach 2015-2016 prowadzono dalsze prace remontowo-konserwatorskie belek zrębu, z wykonaniem oszalowania ścian zewnętrznych, wymianą stolarki okiennej oraz wykonaniem chodnika kamiennego od strony południowej i zachodniej.

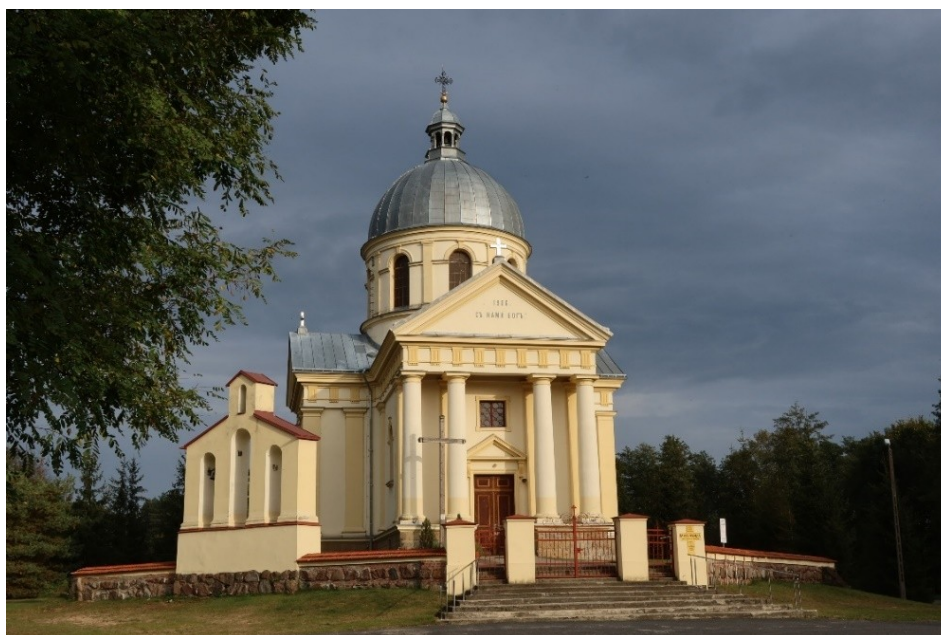
Dąbrownica, kościół po zakończeniu prac

Cerkiew grekokatolicka, obecnie kościół filialny pw. św. Michała Archanioła - murowany, 1906 r. W latach 2017-2018 prowadzono prace remontowo-konserwatorskie dotyczące remontu dachu i więźby dachowej wraz z wymianą pokrycia dachowego kopuły i korpusu oraz wykonaniem izolacji i instalacji odgromowej.

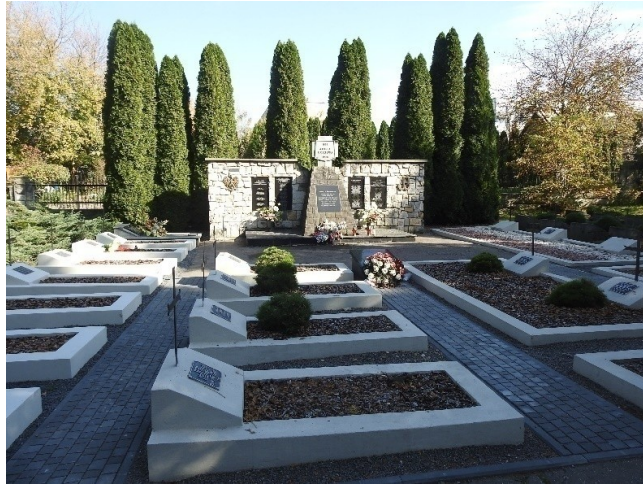
Dębica, cmentarz wojskowy po przeprowadzeniu prac

Od wielu lat na terenie cmentarza sukcesywnie prowadzone są prace remontowo-konserwatorskie poszczególnych kwater i przy pojedynczych mogiłach. W latach 2017-2018 zostały przeprowadzone prace przy trzech mogiłach zbiorowych i 16 pojedynczych zlokalizowanych na terenie cmentarza.

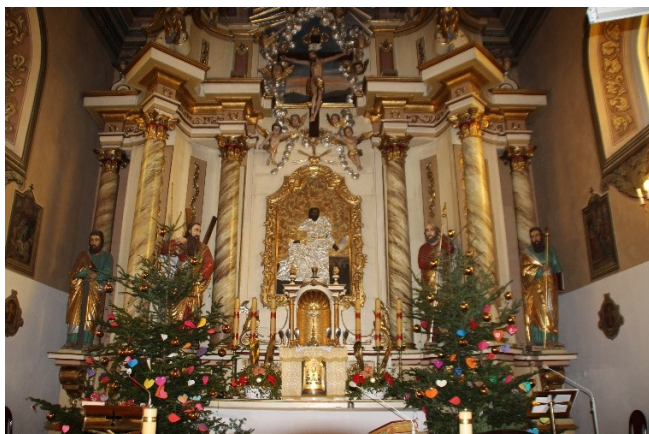
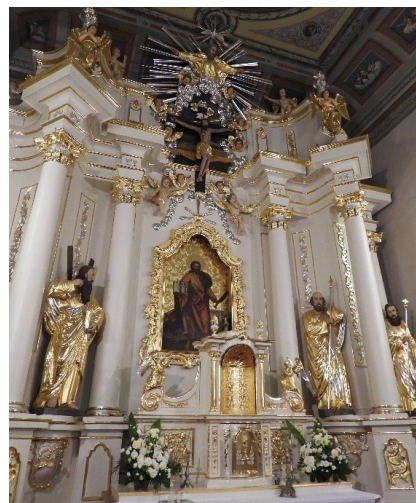
Dębowiec, ołtarz główny przed rozpoczęciem prac konserwatorskich po lewej i po zakończeniu, po prawej

Obraz *Św. Bartłomieja* z początku XVII wieku ze środkowej wnęki ołtarza był przedmiotem prac konserwatorskich w poprzednich latach. Drewnianą strukturę retabulum, rzeźby oraz detale snycerskie poddano zabiegom chemicznym i impregnacji. Dokonane zostały naprawy stolarskie z wymianą zdegradowanych elementów konstrukcyjnych. Powierzchnię ołtarza oczyszczono z wtórnego przemalowania i wyeksponowano pierwotną polichromię wymagającą uzupełnień ubytków i końcowego scalenia. Wykonano prace pozłotnicze przy detalach snycerskich, które wymagały tu i ówdzie rekonstrukcji. Rzeźby odczyszczono z przemalowań i resztek słabo zachowanych złocień i srebrzeń, które zrekonstruowano z zachowaniem gruntów. Karnacje dobrze zachowane jedynie scalono estetycznie. Obraz *Zesłania Ducha Świętego*, stanowiący zasuwę wnęki środkowej ołtarza, został zdjęty z krosien i przywrócony do pierwotnego formatu. Usunięto przemalowania z 1870 roku i

poddano konserwacji późnobarokowe oryginalne przedstawienie. Prace wykonano w latach 2015-2018.

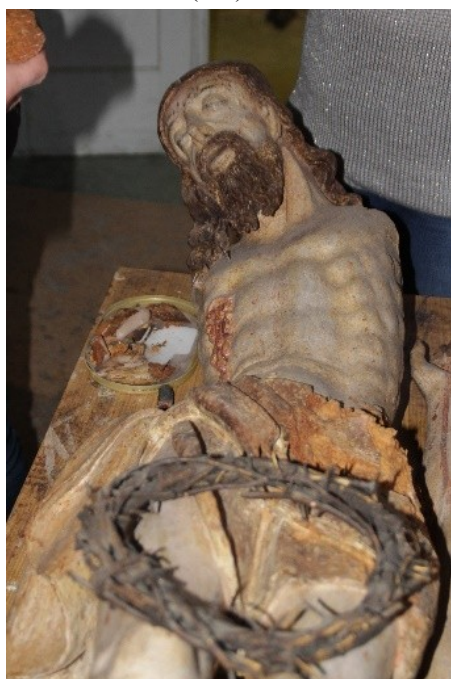
Dębowiec, krucyfiks z zakrystii kościoła

Z rzeźby usunięto wtórne przemalowania. Wykonano niezbędne zabiegi chemiczne. Uzupełniono ubytki w drewnie i w zaprawach. Scalono odsłoniętą oryginalną warstwę polichromii. W obrębie korony cierniowej i perizonium założono nowe srebrzenia, a sznur perizonium ponadto pozłociono. Rzeźbę przymocowano do nowego drzewca krzyża.

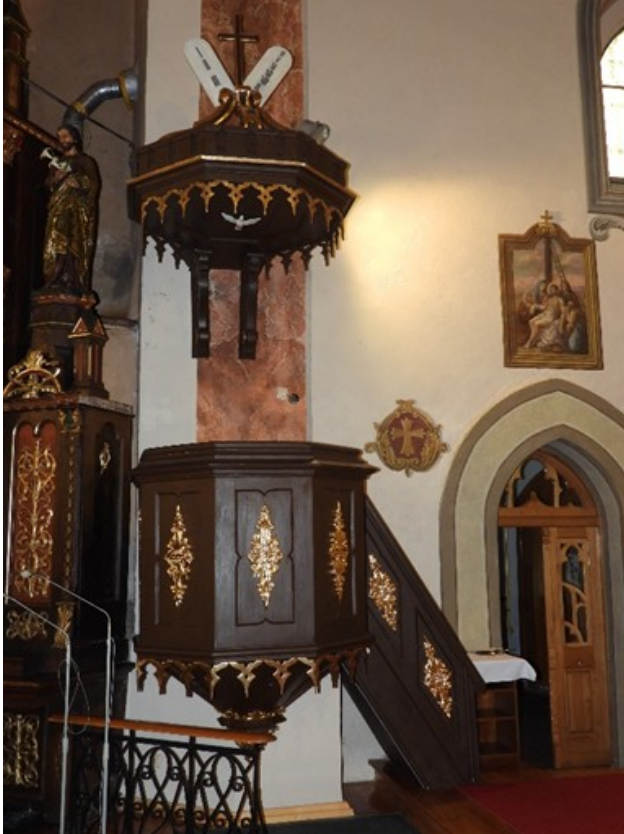
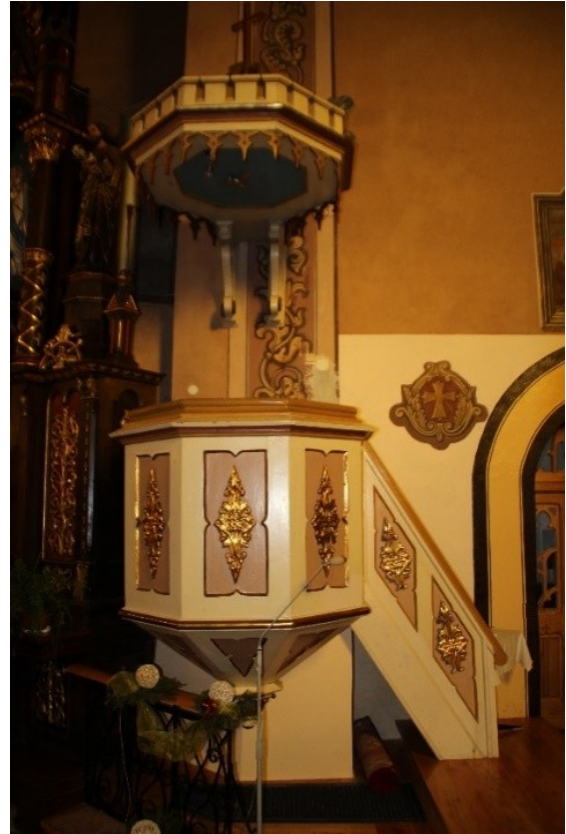
Dębowiec, po lewej ambona po zakończeniu prac konserwatorskich, po prawej przed rozpoczęciem prac

Wykonano naprawy stolarskie z wymianą zdegradowanych elementów konstrukcyjnych, z uzupełnieniem ubytków i rekonstrukcją zniszczonych fragmentów detalu snycerskiego. Wyeksponowana została oryginalna polichromia. Wykonano prace pozłotnicze przy detalach snycerskich.

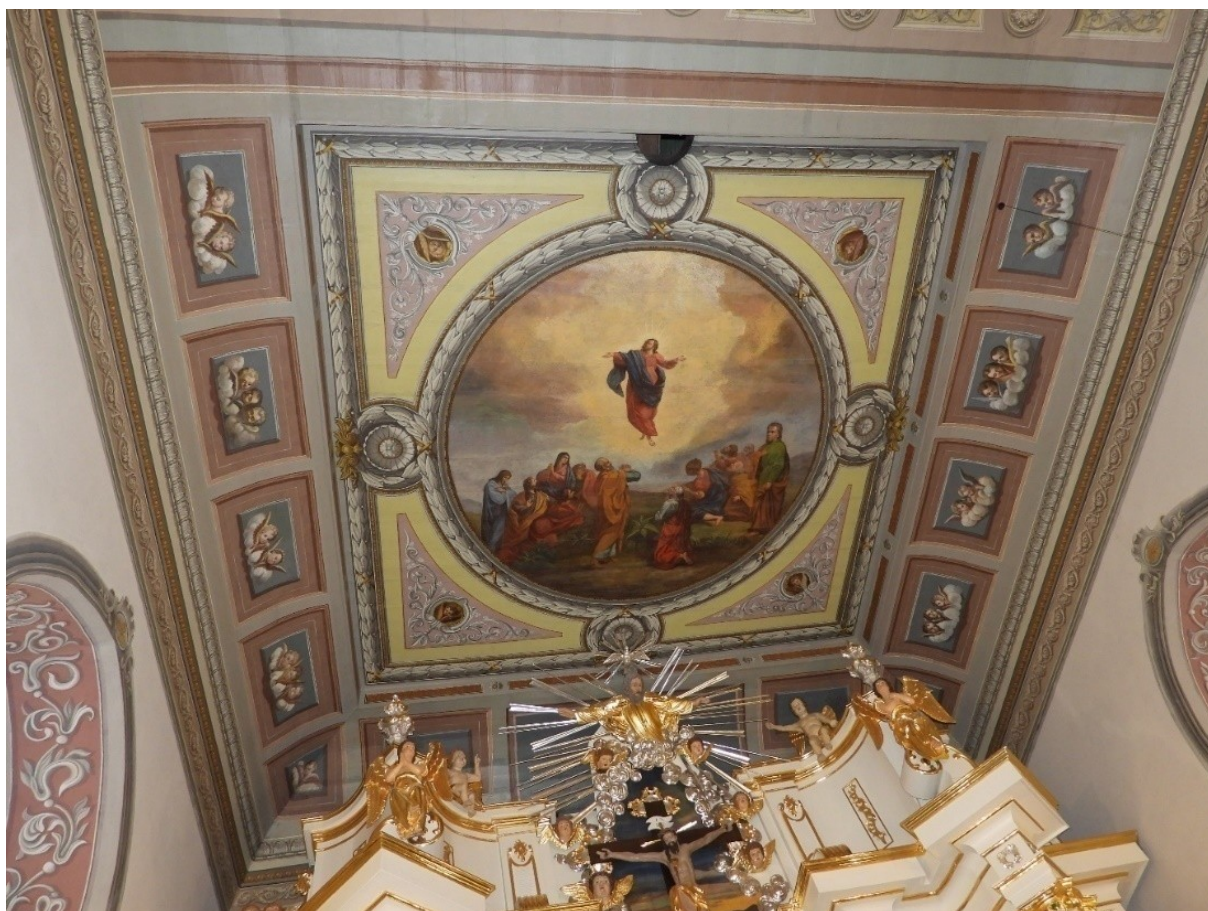
Dębowiec, dekoracja malarska prezbiterium po zakończeniu prac konserwatorskich

Prace zostały wykonane w 2018 i dotyczyły pełnej konserwacji dekoracji malarskiej samego tylko prezbiterium. W obrębie stropu częściowo wymienione zostały pasy płótna na styku desek. Usunięte zostały wtórne przemalowania, przy czym podjęto decyzje o wyeksponowaniu drugiej warstwy chronologicznej. W obrębie ścian miejscowo podklejono tynki i uzupełniono je w miejscach ubytków. Naśladowczo wypunktowano warstwę malarską do zachowanego oryginału.

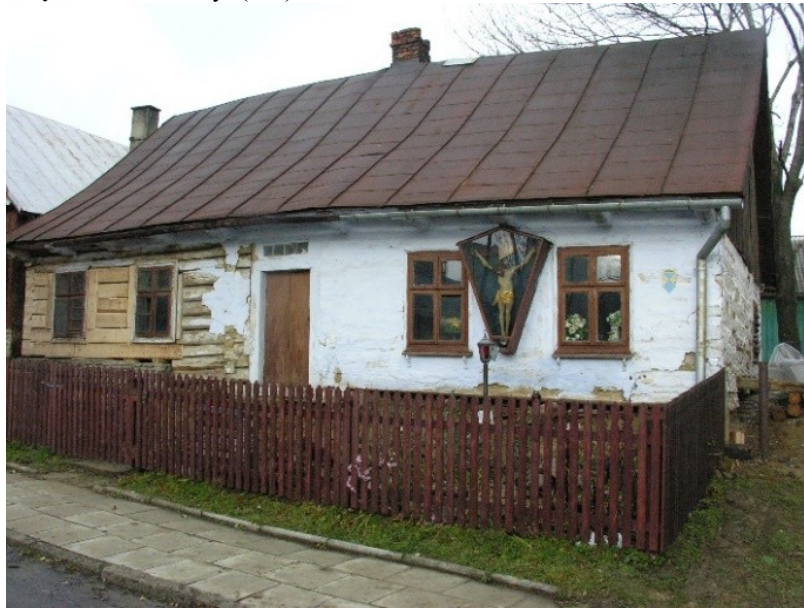
Dębowiec, dawny szpital ubogich, stan przed rozpoczęciem prac

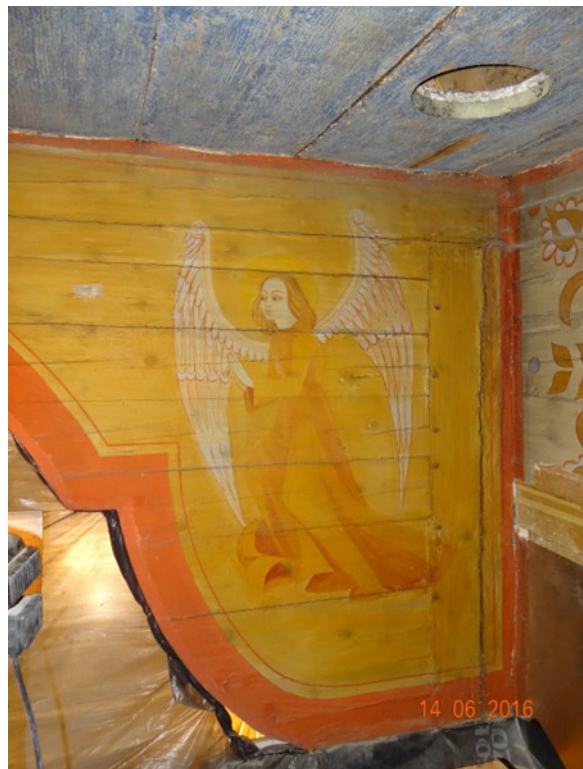
Dobrków, polichromia w trakcie prac

Parafia Rzymskokatolicka w Dobrkowie od dziesięciu lat prowadziła sukcesywnie prace konserwatorskie we wnętrzu drewnianego kościoła parafialnego posiadającego cenne wyposażenie, tj. konserwację barokowego ołtarza głównego, ołtarzy bocznych, polichromii w obrębie prezbiterium. W latach 2015-2017 w kolejnych etapach kompleksowej rewaloryzacji wyposażenia i wystroju kościoła wykonano prace przy pozostałych elementach, tj. chrzcielnicy, belce tęczowej, polichromii nawy, prospektu organowego i stacjach drogi krzyżowej. Przy rozpoczęciu prac konserwatorskich polichromii ornamentalnej z lat 70. XX wieku stwierdzono obecność warstwy starszej o kompozycji eklektycznej, tj. neobarokowych ornamentów na ścianach w kolorze ugrowo-brązowym oraz niebieskiego gwiazdzistego nieba na stropie z promienistą glorią i chrystogramem w centrum nawy. Gwiazdki wykonane były w technice aplikacji - wykonane w mosiądzu i nabijane na niebieskie tło, o czym świadczyły relikty nad chórem muzycznym. Zdecydowano o usunięciu warstwy z lat 70. i odsłonięciu starszej kompozycji. Sklejono pęknięcia drewna ścian i ubytki uzupełniono wstawkami z drewna lub kitem trocinowym. Usunięto chemicznie i mechanicznie

przemalowania uzyskując bardzo dobry rezultat estetyczny. Zachowaną kompozycję wypunktowano w ubytkach w technice akrylowej, formę gwiazdek powtórzono w miejscach ich występowania (po śladach gwoździ). Prace zakończono w 2017 roku.

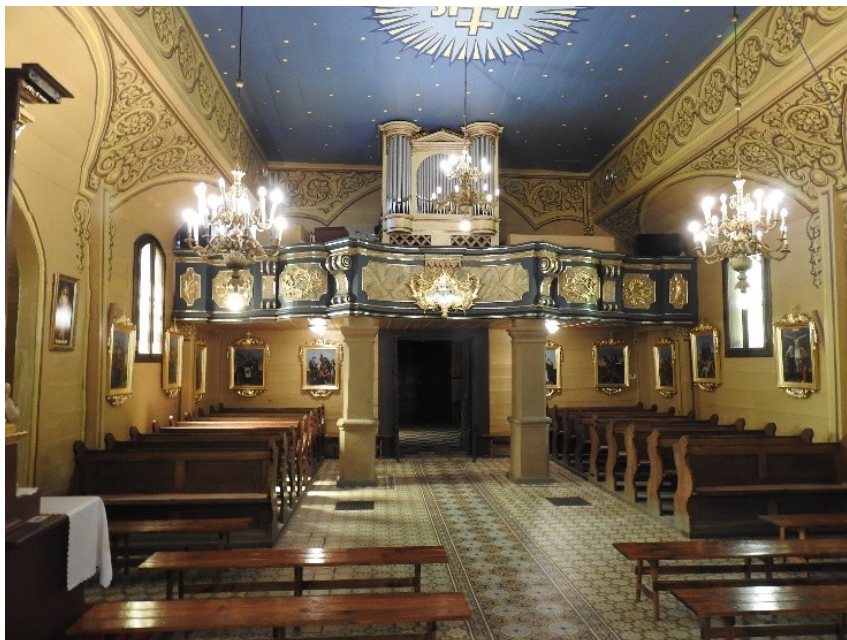
Dobrków, polichromia w obrębie nawy i kaplic kościoła

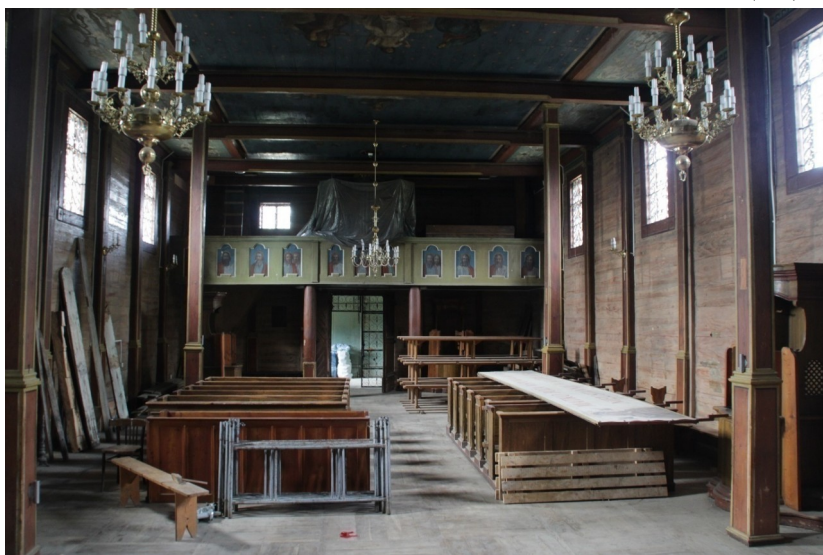
Domaradz, wnętrze kościoła w trakcie prac

Dekoracja gotycko-renesansowa zachowała się w oryginale bez przemalowań tylko w obrębie absydy, gdzie została przykryta przez iluzjonistycznie namalowany ołtarz, zasłonięty później neogotycką nastawą. Tę najstarszą warstwę poddano konserwacji zabezpieczającej nie ingerując w estetykę zachowanej bez przemalowań dekoracji. Przysłaniające je malowidło przedstawiające iluzjonistycznie malowany ołtarz odczyszczono z przemalowań i zabrudzeń. Uzupełniono ubytki warstwy malarskiej. Na ścianach prezbiterium wykonano aranżację konserwatorską w oparciu o relikty zachowanego wystroju gotycko-renesansowego. Zdjęto tam dziewiętnastowieczną warstwę malowidła. Lico ścian zrębowych uzupełniono flekami i kitami. Na stropie, zarówno w prezbiterium, jak i w nawie, zachowane zostało malowidło z 4 ćw. XIX wieku. Po usunięciu przemalowań, zabrudzeń i uzupełnieniu ubytków warstwy malarskiej wyeksponowano je w całości. Podklejono tam pasy płótna. Na ścianach reliktozo zachowane warstwy analogiczne jak w prezbiterium nie zostały odsłonięte, lecz pozostawiono tam dekorację z czasu dziewiętnastowiecznej rozbudowy kościoła, dokonując niezbędnych korekt i aranżacji. Zaaranżowano również dekorację malarską we wnętrzu zakrystii oraz wykonano tam nową podłogę.

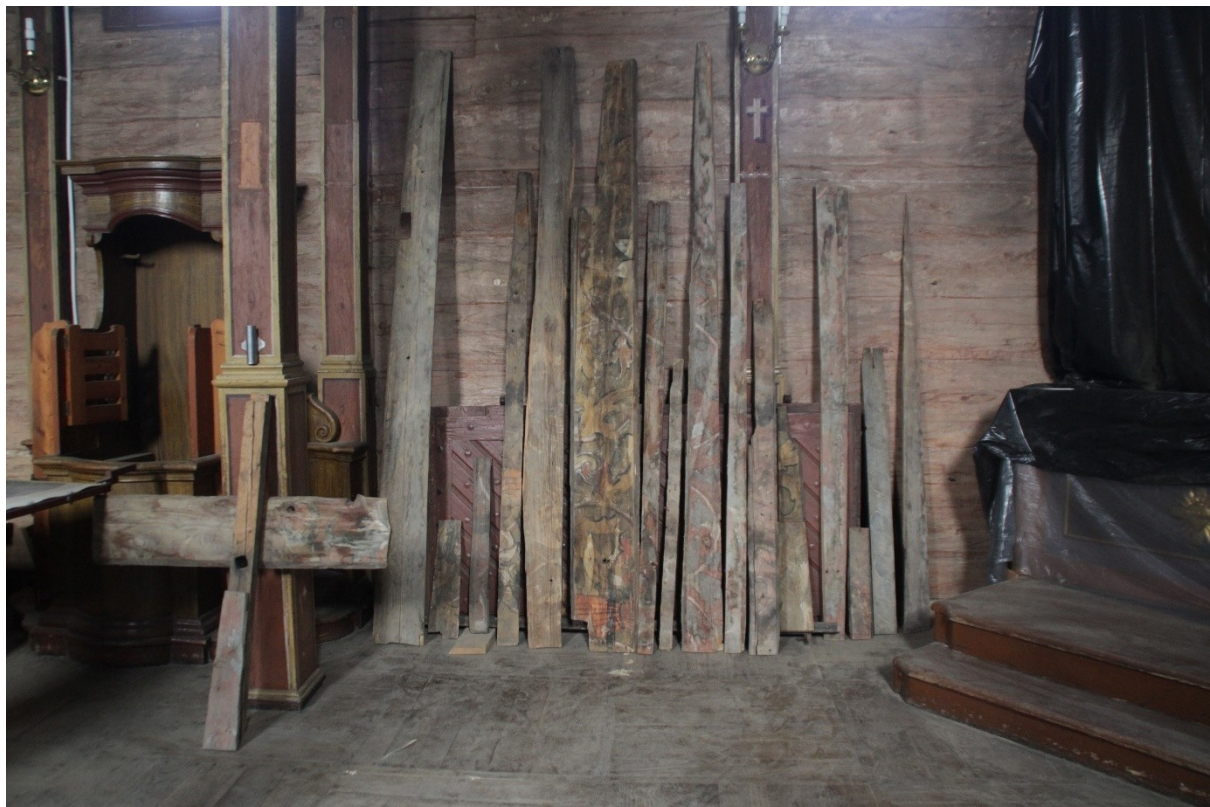
Osiemnaście desek znalezionych w trakcie prac prowadzonych przy dachu kościoła poddanych zostało konserwacji zabezpieczającej. Zachowały się z różnych części stropu, co nie pozwala na odtworzenie większych sekwencji dekoracji. Malowidło w obrębie każdej indywidualnie rozpatrywanej deski zachowało się w wyjątkowo dobrym stanie. Intensywność kolorytu oraz ostrość rysunku znakomicie oddają cechy stylowe.

Domaradz, deski z gotyckiego stropu

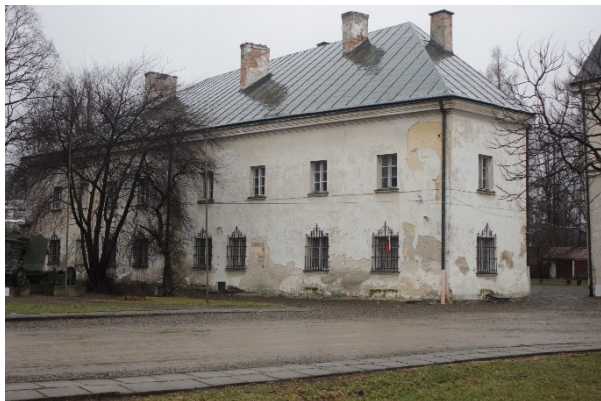
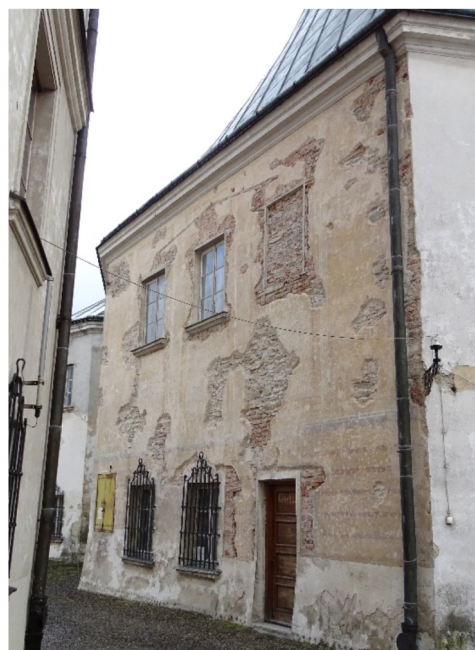
W trakcie wykonywania tzw. białych kart ewidencji architektury zauważone zostały na elewacjach oficyn ślady dekoracji malarskiej uwidaczniającej się pod warstwą samoistnie odpajającego się tynku. Ponieważ występowały w różnych miejscach, a charakter tej dekoracji opierał się na powtarzalnym motywie iluzjonistycznie malowanej architektury uznano za prawdopodobne odczytanie głównych komponentów stanowiących ramy dzielące rytmicznie elewacje. Prace badawcze wykonano w 2017 roku. Następnie poszerzono je w 2018 roku. Na tej podstawie opracowany został schemat rekonstrukcji pierwotnej kompozycji dla całości wystroju. Równocześnie stwierdzono, że badania przeprowadzone w różnych miejscach pokazały najlepszy stan zachowania dekoracji w obrębie części elewacji wschodniej oficyny „B”. Tam też zostały skoncentrowane prace odkrywkowe. Pod cienką warstwą tynku odsłonięto duże partie oryginalnego malowidła o znacznej intensywności barwy. W ten sposób uchwycona została dekoracja zawierająca się w ramach jednego przęsła, gdyż kompozycja elewacji ma układ przęsłowy zsynchronizowany z osiami otworów okiennych. W ten sposób uzyskano niemal pełną wiedzę o wyglądzie elewacji, co daje możliwość odtworzenia jej w całości w miejscach, gdzie nie zachowała się pod wtórnymi tynkami. Odsłonięte malowidła zostały utrwalone, tynki podklejono i zabezpieczono ich brzegi w miejscach gdzie usunięte zostały wtórne łąty. W obrębie oficyny „A” wykonane zostały odkrywki przy wtórnie zamurowanych blendach okiennych. Po usunięciu przemurowań odsłonięto iluzjonistycznie malowaną stolarkę z detalami profilowań i okuć. Daje to podstawę do rekonstrukcji kształtu stolarki okiennej.

Dukła, oficyna przed rozpoczęciem prac oraz w trakcie odkrywania polichromii

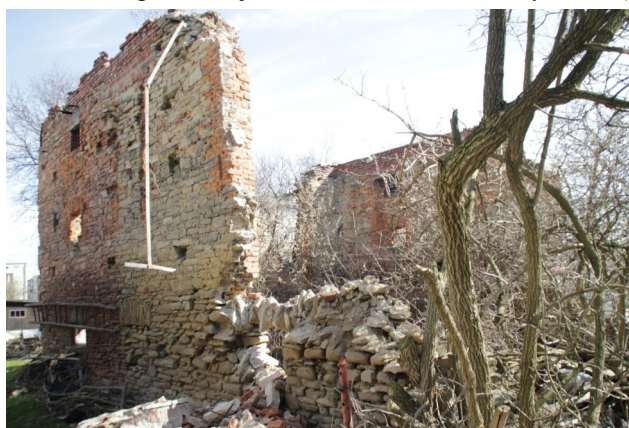
Dukla, komora celna, przed przystąpieniem do prac konserwatorskich

Pierwsze wzmianki o komorze celnej w Dukli pochodzą z I połowy XVI wieku, kiedy to król Zygmunt Stary polecił właścicielowi miasta nie utrudniać powstania królewskiej komory w mieście leżącym na ważnym szlaku handlowym prowadzącym z Węgier przez Przełęcz Dukielską do Polski. Pod koniec XIX wieku, podczas pożaru miasta budynek uległ uszkodzeniu, a na przestrzeni XX stan obiektu sukcesywnie się pogarszał. Zachowane do dzisiaj pozostałości komory celnej stanowią fragmenty bryły budynku z XVIII wieku. Zakupione przez Gminę Dukla od prywatnych właścicieli ruiny budynku komory celnej wymagały podjęcia pilnych prac zabezpieczających i remontowych i prace te zostały wykonane. W pierwszym etapie prac ruiny oraz teren przyległy oczyszczone zostały ze śmieci, gruzowisk i zakrzaczeń, co pozwoliło na lepsze rozpoznanie występujących uszkodzeń oraz określenia zakresu niezbędnych prac. Następnie rozebrano, w celu wyeliminowania zagrożenia zawaleniem się, rozluźnione fragmenty murów, przemurowano i zakonserwowano fragmenty narożne ściany południowej. Pozostałe prace przy obiekcie wykonano w 2019 roku – koronę murów przemurowano i zabezpieczono przed działaniem czynników atmosferycznych, przemurowano lub zrekonstruowano otwory okienne i nadproża oraz odtworzono inne elementy muru, jak nische i otwory po belkach stropowych. Wewnątrz i na zewnątrz budynku wykonano drenaż. Celem podjętych prac było zahamowanie postępującej degradacji tego unikatowego obiektu oraz zachowanie i eksponowanie jego formy, jako trwałej ruiny.

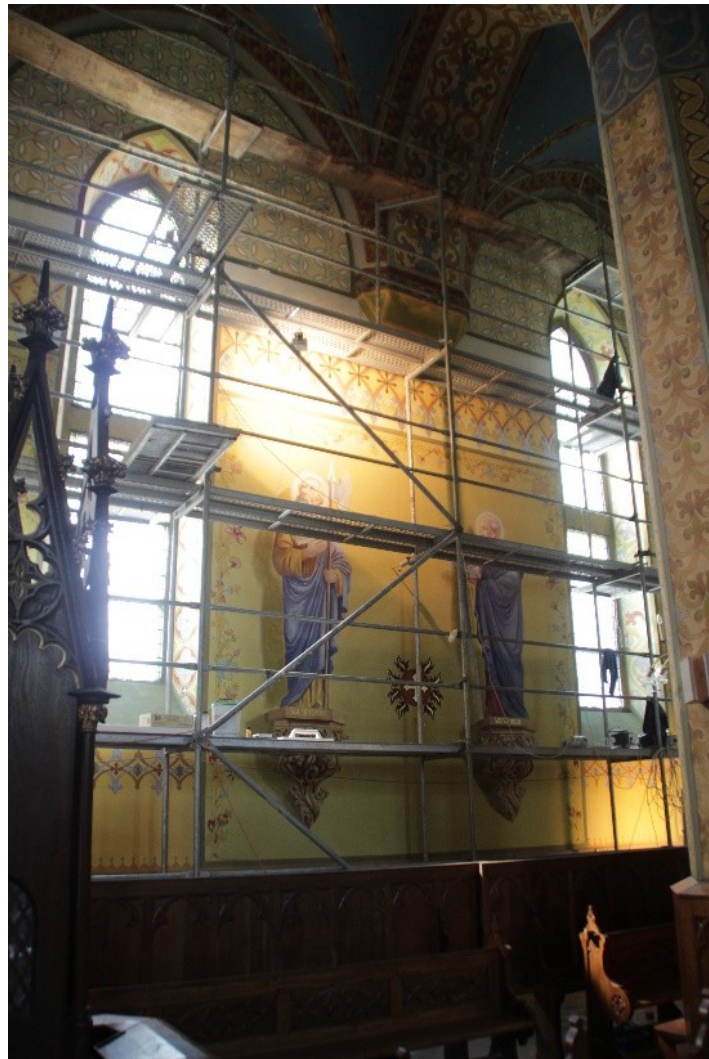
Dydnia, dekoracja malarska wnętrza w trakcie prac konserwatorskich

Kontynuowane były prace przy dekoracji malarskiej pokrywającej filary rozdzielające nawę główną od bocznych oraz w obrębie kaplicy Świętej Anny i przedsionka. W partii cokołowej zdjęto boazerię, odgrzybiono i zaimpregnowano odsłonięty wątek murów. Następnie wymieniono tam tynki. Wyżej zachowano je podklejając w miejscach gdzie były odspojone od podłoża. Usunięto wtórne przemalowania pokazując oryginał odznaczający się dużą lekkością form współgrających harmonijnie z charakterem architektury wnętrza. Ubytki w warstwie malarskiej były punktowane metodą lawowania. W kaplicy zachowano malowidło olejne, figuralne *Adoracja Matki Boskiej Królowej Polski* z II poł. XX wieku gdyż trwale skonsolidowane było z podłożem i odsłanianie warstwy głębszej nie dawało dobrych rezultatów. Prace prowadzono w latach 2015-2017.

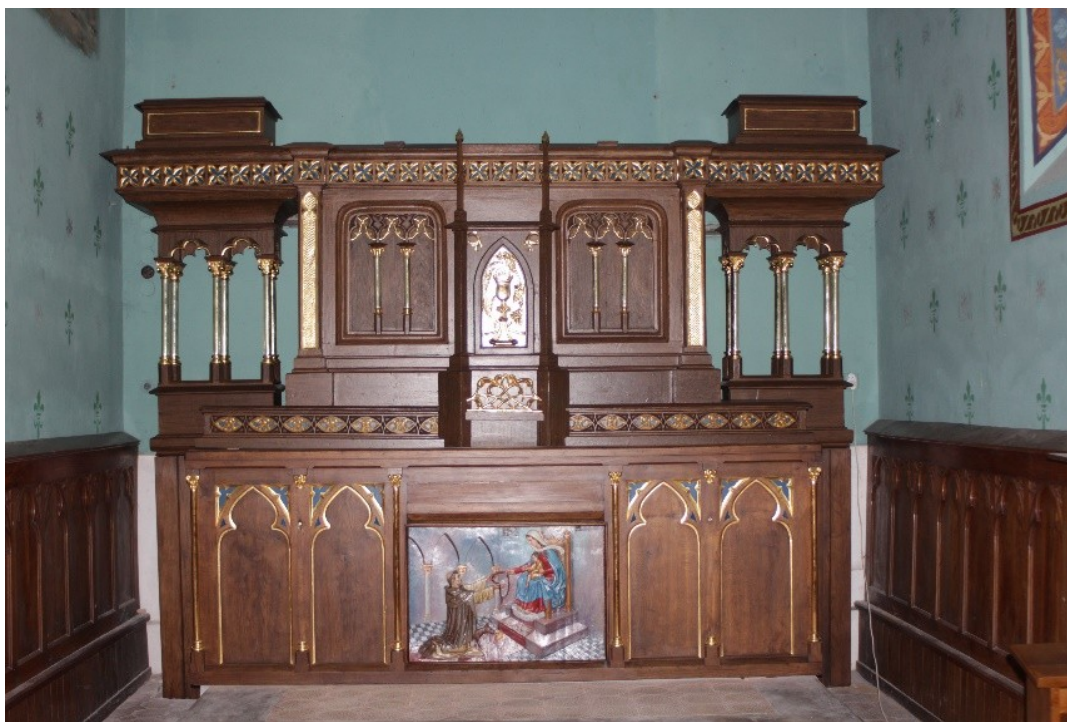
Ołtarz w kaplicy Świętej Anny - po 1885, struktura stolarska polichromowana, dekoracja snycerska pozłacana i posrebrzana oraz szlagmetal.

Dydnia, ołtarz w kaplicy św. Anny

Prace wykonano w 2017 roku. Badania wykazały, że w bardzo dobrym stanie zachował się mazerunek, w którym wystarczy tylko uzupełnić ubytki i dokonać scalenia estetycznego. Strukturę stolarską oraz dekorację snycerską poddano zabiegom chemicznym i impregnacji strukturalnej. Dokonane zostały naprawy stolarskie z nieznaczną wymianą zdegradowanych elementów konstrukcyjnych, z uzupełnieniem ubytków i rekonstrukcją zniszczonych fragmentów detalu snycerskiego. Wyeksponowana została pierwotna warstwa polichromii. Starano się zachować pierwotnie zastosowane zróżnicowanie technik pozłotniczych, bez wykluczenia szlagmetal. Wykonano prace pozłotnicze. W obrazach wymieniono krosna i dokonano reperacji płóciennego podobrazia. Uzupełniono ubytki gruntu i malatury. Murowaną mensę przebudowano na nowo dając jej izolację poziomą.

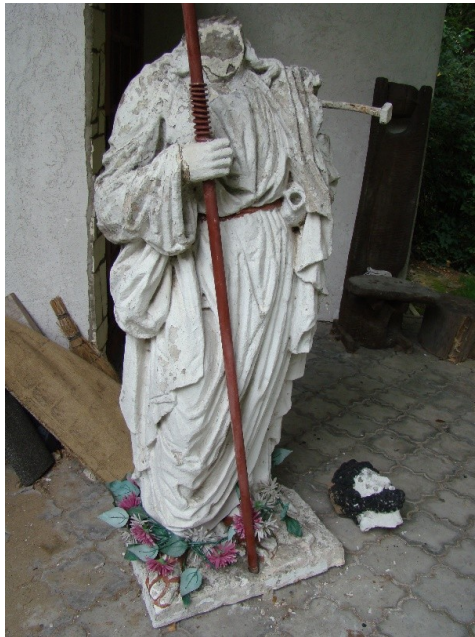
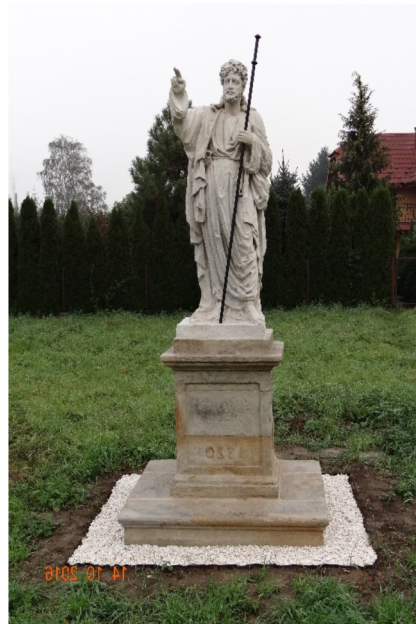
Dynów, figura św. Jakuba po lewej przed przystąpieniem do prac, po prawej po zakończeniu prac

zakładała wykonanie niezbędnych czynności technicznych i zabiegów konserwacji estetycznej, mających na celu przywrócenie pierwotnego odbioru estetycznego rzeźby i cokołu oraz montaż na nowym fundamencie wraz z izolacją poziomą na działce (z przesunięciem o kilka metrów). Prace trwały w dwóch etapach, zakończono je w 2016 roku, dzięki pozytywnej współpracy z właścicielem działki p. Marianem Krzysztofem Stankiewiczem, który wystąpił o wpis figury do rejestru zabytków, co umożliwiło finansowanie prac.

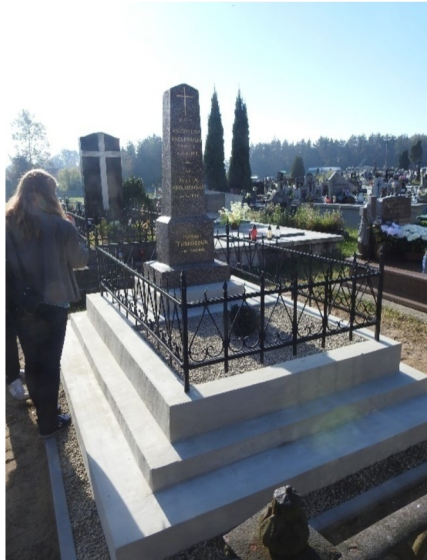
Dzikowiec, nagrobek Czesława Królikowskiego, Józefy Królikowskiej i Marii Twarogowej po zakończeniu prac

pomnika gruntem głęboko penetrującym i klejem oraz żywicami i dyspersją akrylową. Ogrodzenie było silnie skorodowane i posiadało sporo uszkodzeń mechanicznych spowodowanych przez korzenie, które usuwano na gorąco. Metal został wypiaszkowany, pokryty czarną powłoką o połysku satynowym. Prace przy obu nagrobkach wykonano w 2018 roku.

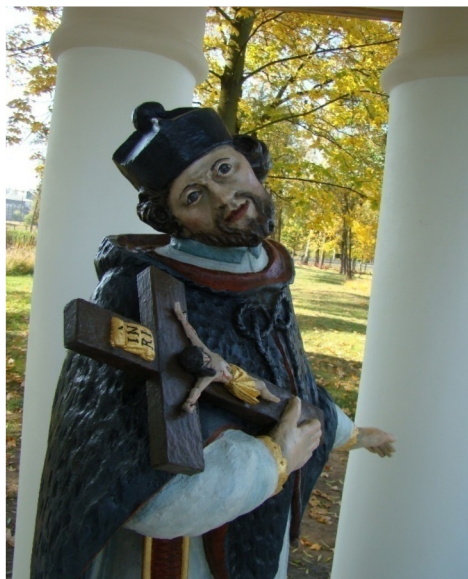
Kapliczka z figurą *Św. Jana Nepomucena* w zespole dworskim - klasycyzm, pocz. XIX, murowana, tynkowana, kryta gontem, wewnątrz rzeźba - drewno polichromowane, pozłacane.

Dzikowiec, figura św. Jana Nepomucena po zakończeniu prac konserwatorskich

Prace realizowane były w 2018 roku w ramach projektu „Gmina otwarta na kulturę poprzez rewaloryzację zabytkowego zespołu parkowo-dworskiego w Dzikowcu” prowadzonego od 2017 roku. Rzeźba stojąca wewnątrz otwartej arkadowej kaplicy przy bramie wjazdowej na teren parku dworskiego narażona jest częściowo na wpływ warunków atmosferycznych. Konserwowana była poprzednio w 1990 roku przez Tomasza Dziurawca. Wykonano ponownie prace remontowe kapliczki, wzmocnienie i izolacje fundamentów. Sklejono pęknięcia ścian, uzupełniono szczeliny zaprawą piaskowo-wapienną, pokryto całość tynkiem mineralnym. Wykonano dezynfekcję i impregnację desek stropowych, pokryto całość nowym podwójnym gontem. Wymieniono dębowy podest pod rzeźbę, którą oczyszczono, utwardzono paraloidem w rozpuszczalniku, uzupełniono ubytki drewna, powierzchnie polichromii i złocenia. Całość zabezpieczono werniksem odpornym na warunki atmosferyczne.

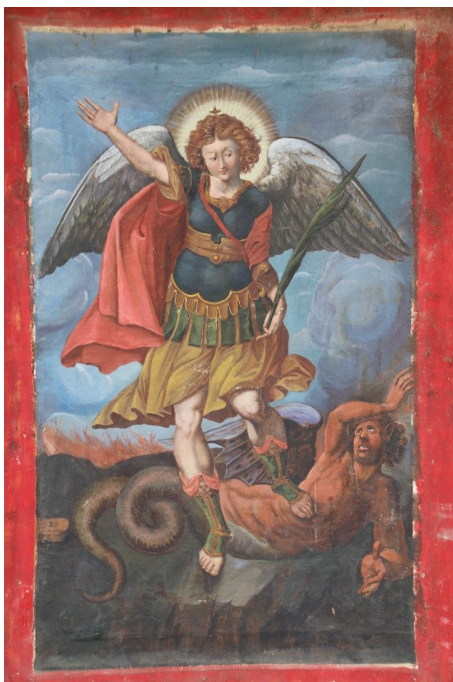
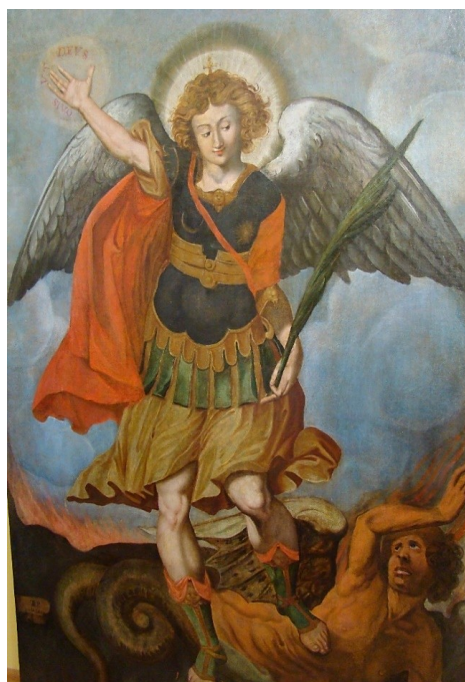
Futoma, obraz św. Michała Archanioła po lewej przed, po prawej po zakończeniu prac konserwatorskich

Obraz z ołtarza bocznego konserwowany był wraz z obramieniem współczesnym ołtarzowi z 1911 roku. Wykonano badania obrazu w świetle UV. Obraz był w 90 % przemalowany „po formie” na początku XX wieku oraz z lat 70. (zapewne przez twórców polichromii ściennej), którzy nadali mu ostrzejszą kolorystykę. Obraz został rozklejony z deski (posiadał liczne spęczenia spowodowane skurczem desek) i zdublowany na płótno. Uzupełniono ubytki gruntu, usunięto przemalowania, wykonano wszystkie zabiegi techniczne i estetyczne. Odzyskano pierwotną kolorystykę i detale.
