PODKARPACKI
BIULETYN
KONSERWATORSKI
2016 - 2020

Cz. I

Zabytki ruchome i nieruchome

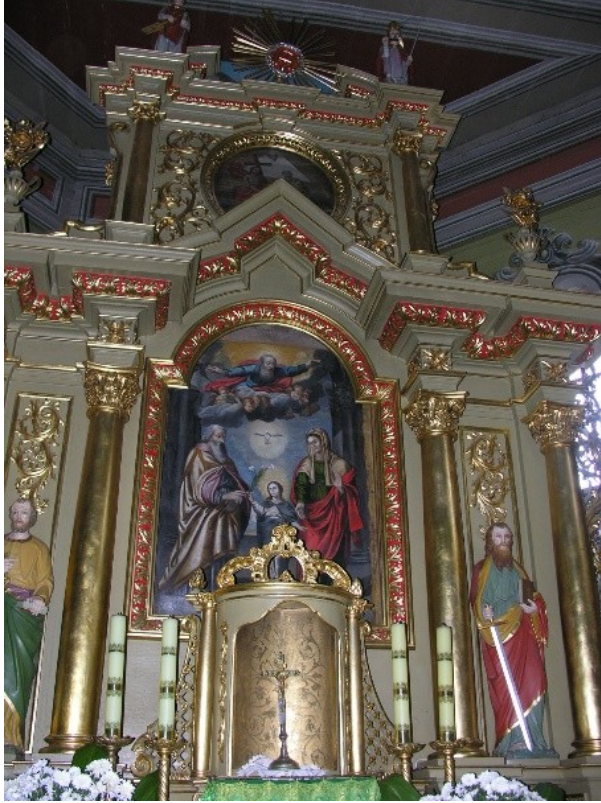
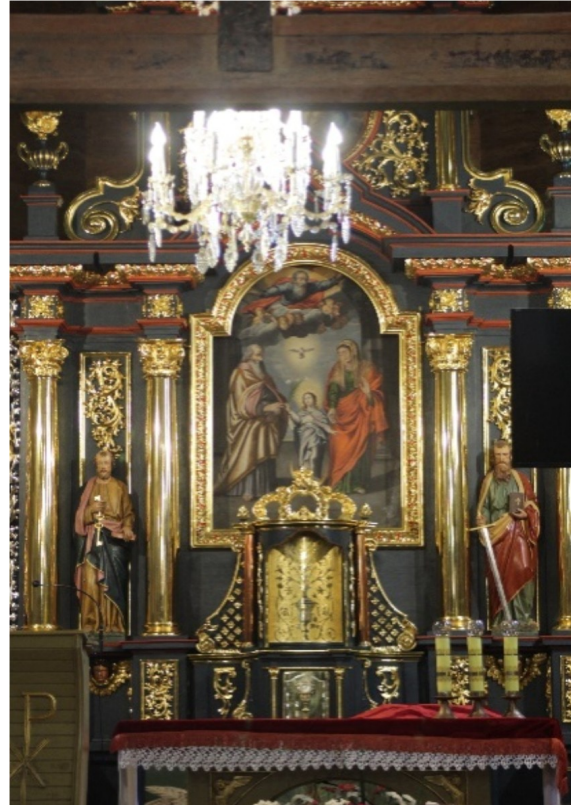
Golcowa, ołtarz główny, po lewej przed przystąpieniem do prac konserwatorskich, po prawej po zakończeniu prac

Drewnianą strukturę retabulum, rzeźby oraz detale snycerskie poddano zabiegom chemicznym i impregnacji. Dokonane zostały naprawy stolarskie z wymianą zdegradowanych elementów konstrukcyjnych. Powierzchnię ołtarza oczyszczono z wtórnego przemalowania. Okazało się, że centralna część retabulum jest starsza, niż dodane później bramki. Zachowaną na niej pierwotną polichromię uzupełniono w miejscach ubytków i scalono estetycznie. Natomiast boczne skrzydła zaaranżowano kolorystycznie dostosowując je do tonacji całego ołtarza. Wykonano prace pozłotnicze przy detalach snycerskich, które potrzebowały tu i ówdzie rekonstrukcji. Rzeźby odczyszczono z przemalowań i wyeksponowano ich pierwotną polichromię oraz złocenia. Karnacje dobrze

zachowane jedynie scalono estetycznie. Z obrazów usunięto wtórne przemalowania, uzupełniono ubytki warstwy malarskiej, płótna przelożono na nowe krosna.

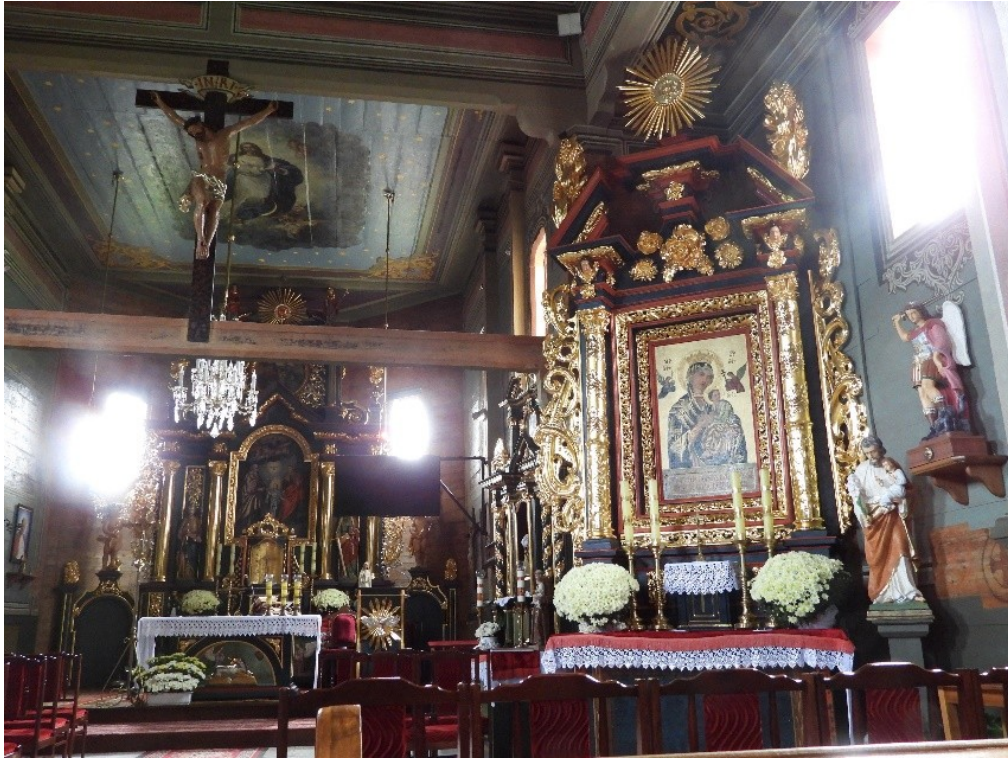
Ołtarze boczne - 1628 i 1720, struktura stolarska polichromowana, dekoracja snycerska pozłacana i posrebrzana, obrazy olejne na płótnie.

Golcowa, ołtarz po pracach konserwatorskich

Prace dotyczyły dwóch ołtarzy: św. Barbary i Matki Bożej Nieustającej Pomocy. Ich struktury stolarskie oraz dekorację rzeźbiarską i snycerską poddano zabiegom chemicznym i impregnacji strukturalnej. Dokonane zostały naprawy stolarskie z wymianą zdegradowanych elementów konstrukcyjnych, z uzupełnieniem ubytków i rekonstrukcją zniszczonych fragmentów detalu snycerskiego. Badania stratygraficzne wykazały, że do odsłonięcia i wyeksponowania należy wytypować drugą warstwę chronologiczną niewiele różniącą się od pierwszej, słabo zachowanej. Oba ołtarze różniące się nieznacznie dekoracją posiadały polichromię ujednoliconą, w tonacji ciemnoniebieskiej z cynobrem podkreślającym listewki. Uzupełniono ubytki gruntów i polichromii. Wykonano prace pozłotnicze. Obrazy oczyszczono z przemalowań, uzupełniono ubytki gruntów i warstwy malarskiej.

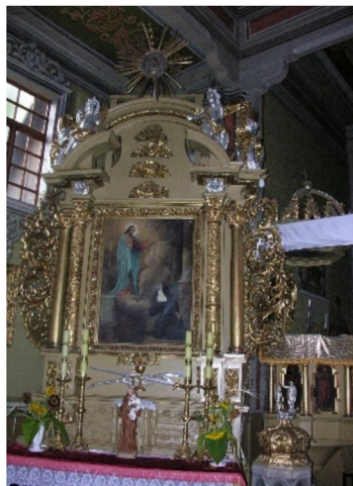
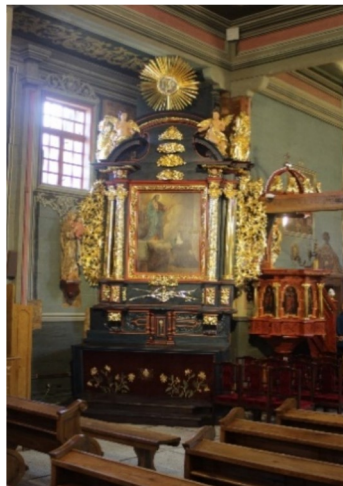
Ołtarz Dzieciątka Jezus - 1948-1949, struktura stolarska polichromowana, dekoracja snycerska pokryta szlagmetalem.

Golcowa, ołtarz boczny, po lewej przed przystąpieniem do prac konserwatorskich, po prawej po zakończeniu prac

Ołtarz ufundowany został w czasach powojennych i pod względem technologicznym odróżnia się od pozostałych, gdyż brakowało wówczas szlachetnych materiałów wykończeniowych. Postanowiono uszanować tą właściwość zabytkowego retabulum i nie wprowadzać szlachetnych technik. Strukturę stolarską oraz dekorację snycerską poddano zabiegom chemicznym i impregnacji strukturalnej. Dokonane zostały naprawy stolarskie z wymianą zdegradowanych elementów, z uzupełnieniem ubytków przez wstawienie fleków bądź kitowanie. Uzupełniono ubytki w detalach snycerskich i zgodnie z pierwotną technologią ornamentację pokryto szlagmetalem. Wyeksponowano pierwotną warstwę polichromii, w której dokonano uzupełnień ubytków i scalenia etycznego.

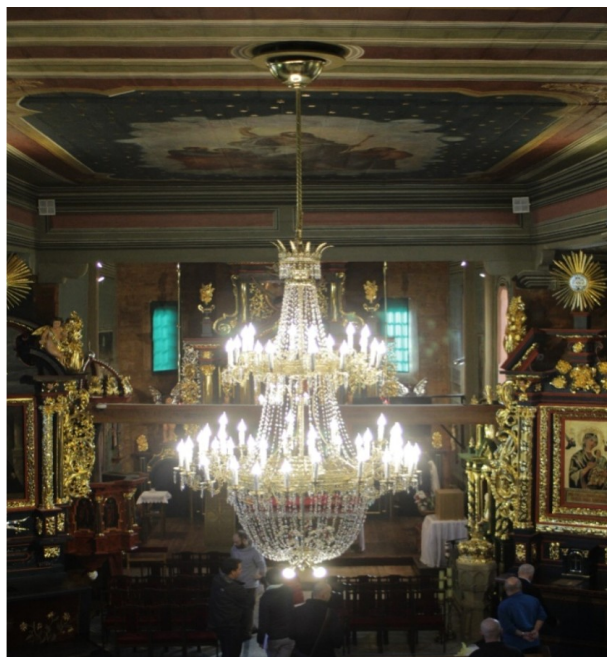
Golcowa, pajak w kościele parafialnym

Zrekonstruowano brakujące oraz zniszczone elementy z kryształu, wykonano nowe tulejki pod żarówki. Korpus oczyszczono, zlutowano pęknięcia, scalono powierzchnię metalu kolorystycznie. Zmodernizowano instalację elektryczną. Prace wykonano w 2018 roku.

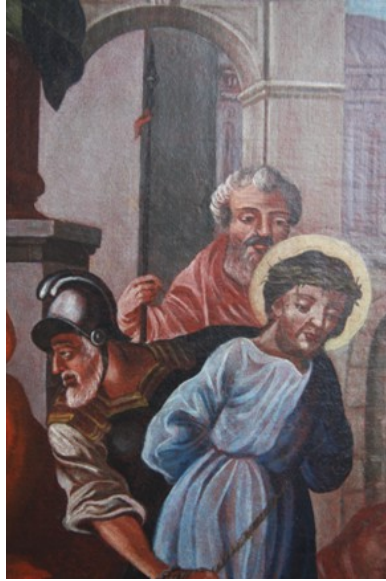
Gorzejowa, fragment obrazu stacji Drogi Krzyżowej

Obrazy olejne na podobrazii płóciennym zagruntowanym ciemnobrązowym gruntem, wtórnie naklejone na sztywne podłoże, zamontowane w ramach drewnianych, pokrytych imitacją złota, napisy malowane w technice olejnej. Obrazy były bardzo mocno zabrudzone, pokryte pociemniałym werniksem, częściowo przemalowane po formie w technice olejnej. Miejscami przemyte do zaprawy. Płótna mocno pofalowane. Obrazy umocowane były w ramach przez przybicie od odwrocia płyty pilśniowej. Przywrócono im pierwotne rozpięcie na krosnach drewnianych, co umożliwiło prawidłowy dostęp powietrza do ich odwroci. Stan zachowania warstwy malarskiej obrazów był bardzo różny, wymagający indywidualnego rozpoznania każdej ze stacji. Usunięto przemalowania, uzupełniono ubytki. Ramy drewniane z XX wieku pokryte były grubo szlagmetalem, napisy wtórne malowane czarną farbą na białym tle. W latach 2016 i 2017 wykonano wszystkie zabiegi konserwacji technicznej i estetycznej przywracając trwałość płócien i pierwotne wartości artystyczne obrazom i obramieniom. Na jednej ze stacji odkryto sygnaturę Seweryna Bieszczada, który zapewne uzupełnił naśladowczo istniejący, starszy zespół obrazów Drogi Krzyżowej.

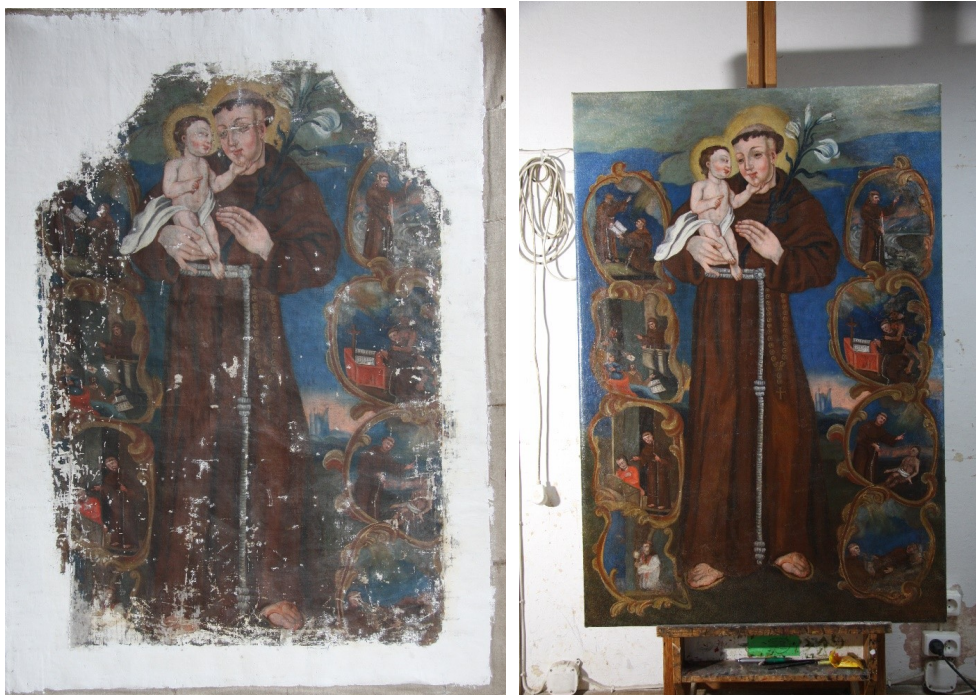
Obraz Św. Antoni - barok, XVIII, płótno, olej.

Obraz barokowy, malowany na brązowej zaprawie, w całości był przemalowany po formie w technice olejnej. Zaprawa szczególnie wzdłuż bocznych krawędzi była silnie spękana. Płótno obrazu przymocowane było taśmą do sztywnego podobrazia, po zmniejszeniu formatu. Na odwrocie, w miejscach rozdarć, naklejone były wadliwie łąty. Podczas konserwacji zdecydowano o powrocie do formatu pierwotnego. Usunięto wszystkie wtórne przemalowania i łąty, dokleiono nowe protezy wzdłuż wszystkich krawędzi obrazu. Zdublowano płótno, napięto na nowe krosna umożliwiające oddychanie płótna. Oprawiono w nowe, stylistycznie dobrane ramy. Prace wykonywano równocześnie z obrazem *Chrystus Nazareński Wykupiony* w latach 2017-2018.

Gorzejowa, obraz św. Antoni po lewej przed, po prawej po zakończeniu prac konserwatorskich

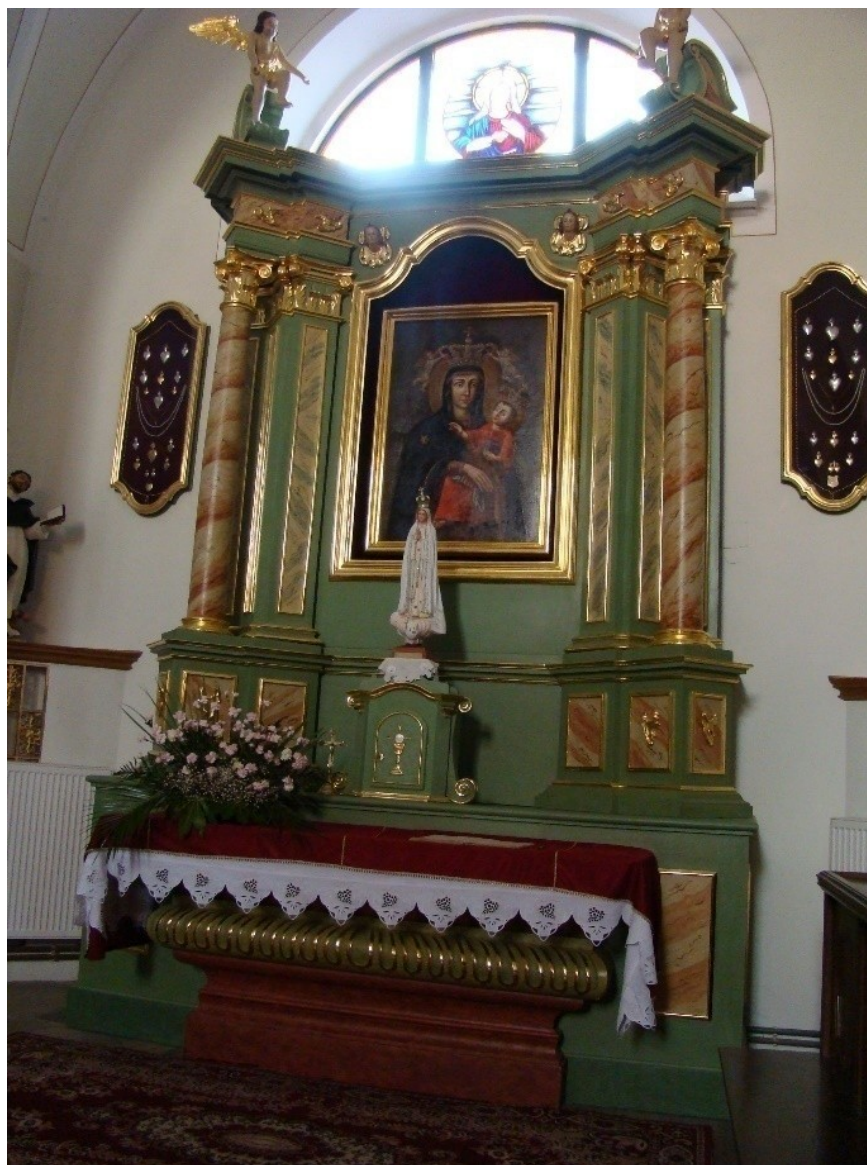
Góra Ropczycka, ołtarz MB Różańcowej po zakończeniu prac

terenowej w pobliskiej kapliczce przydrożnej. Umieszczono w ołtarzu posiadający wysoką wartość artystyczną i historyczną obraz *Matki Bożej z Dzieciątkiem* w typie Matki Bożej Śnieżnej, który przez ostatnie kilkadziesiąt lat przechowywany był na plebani. Obraz powrócił na pierwotne miejsce, uzyskał właściwą ekspozycję i został przywrócony do kultu. Prace wykonano w latach 2015-2016.

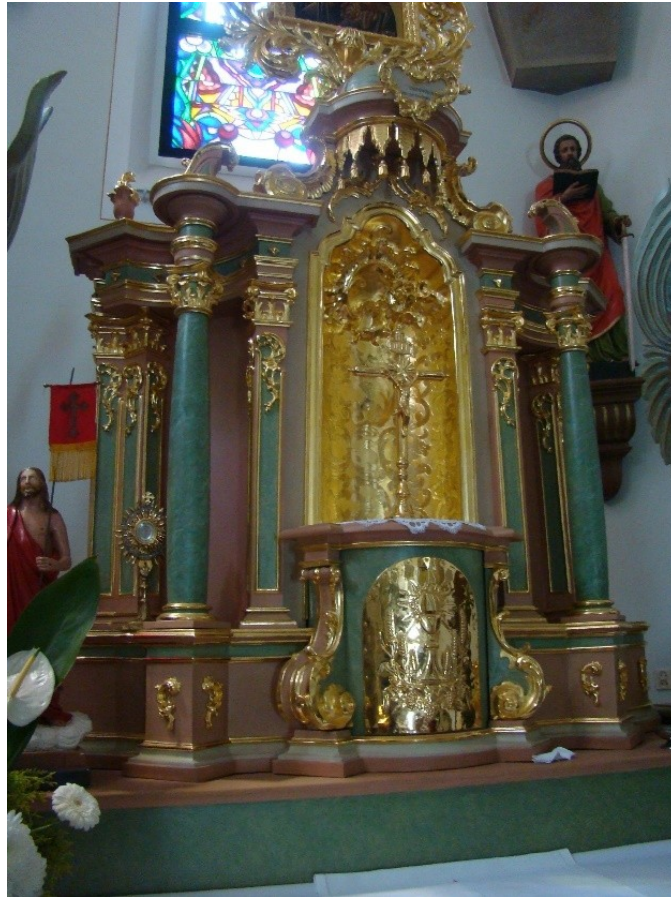
Tabernakulum z dawnego ołtarza głównego - późny barok, 3 ćw. XVIII, drewno polichromowane, pozłacane.

Góra Ropczycka, tabernakulum po zakończeniu prac konserwatorskich

Architektoniczne tabernakulum to jedyne zachowane barokowe fragmenty nieistniejącego ołtarza głównego. Jest to typowa rokokowa struktura, bogata w złożone ornamenty. Ustawione jest na kamiennej piaskowcowej mensie z lat 50. XX wieku, zaprojektowanej przez arch. Zbigniewa Kupca do wystroju nowego, wybudowanego w 1951 roku kościoła parafialnego - jego estetyczną dominantą są kamienne, piaskowcowe elementy, tj. posadzka w prezbiterium, fragmenty ścian zewnętrznych i wewnętrznych, gurdy sklepienne. Prace o charakterze technicznym i estetycznym wykonano staraniem ks. Juliana Jarząba w 2015 roku, jako wspólny etap z rozpoczęciem konserwacji ołtarza Matki Bożej Różańcowej.

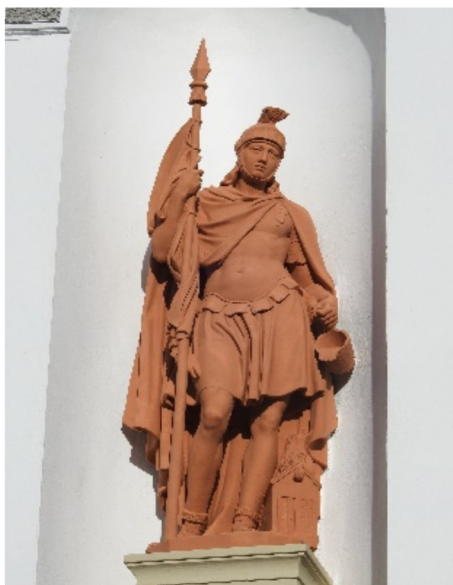
Grodzisko Dolne, rzeźba w elewacji po zakończeniu prac konserwatorskich

Dekoracja rzeźbiarska na elewacjach składa się z figur ceramicznych – terakotowych na elewacji frontowej: *Matka Boża Niepokalana*, *Św. Jan Chrzyciel z Dzieciątkiem Jezus*, po bokach *Św. Piotr* i *Św. Paweł*, na elewacjach szczytowych bocznych kaplic: *Matka Boża z Dzieciątkiem* i *Św. Florian*. Oczyszczono rzeźby, uzupełniono ubytki, pokryto warstwą hydrofobową. Ponadto, w ramach zadania, w 2017 roku wykonano konserwację zespołu rzeźb w ołtarzach polowych.

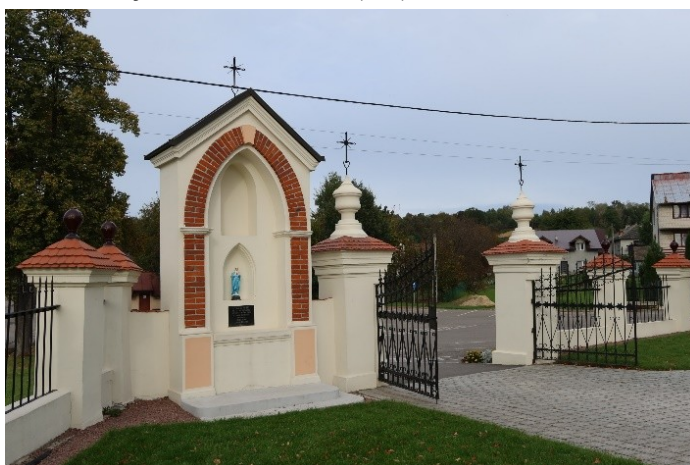
Ogrodzenie zespołu kościoła parafialnego pw. św. Barbary- murowane.

Grodzisko Dolne, ogrodzenie kościoła po remoncie

W 2018 roku przeprowadzono remont części podziemnej ogrodzenia murowanego oraz renowację części nadziemnej, a także renowację ołtarzy polowych i dzwonnicy, ponadto wykonano drenaż kościoła i jego otoczenia i ułożono kostkę brukową wokół kościoła.

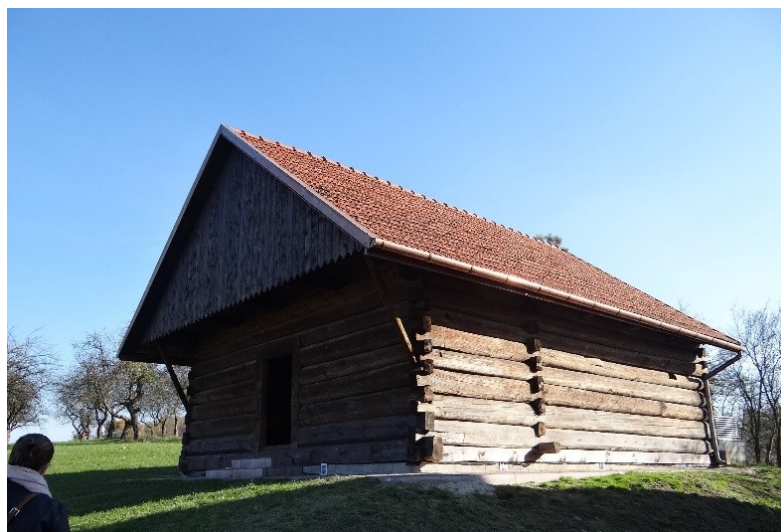
Spichlerz z zespołu plebańskiego - drewniany, 1897.

Grodzisko Dolne, spichlerz plebański po zakończeniu prac konserwatorskich

W 2015 roku przeprowadzono drugi, końcowy etap prac związanych z rozbiórką i przeniesieniem na miejsce pierwotnego posadowienia. Wykonano roboty ciesielskie dachu i ścian oraz obróbki z blachy miedzianej.

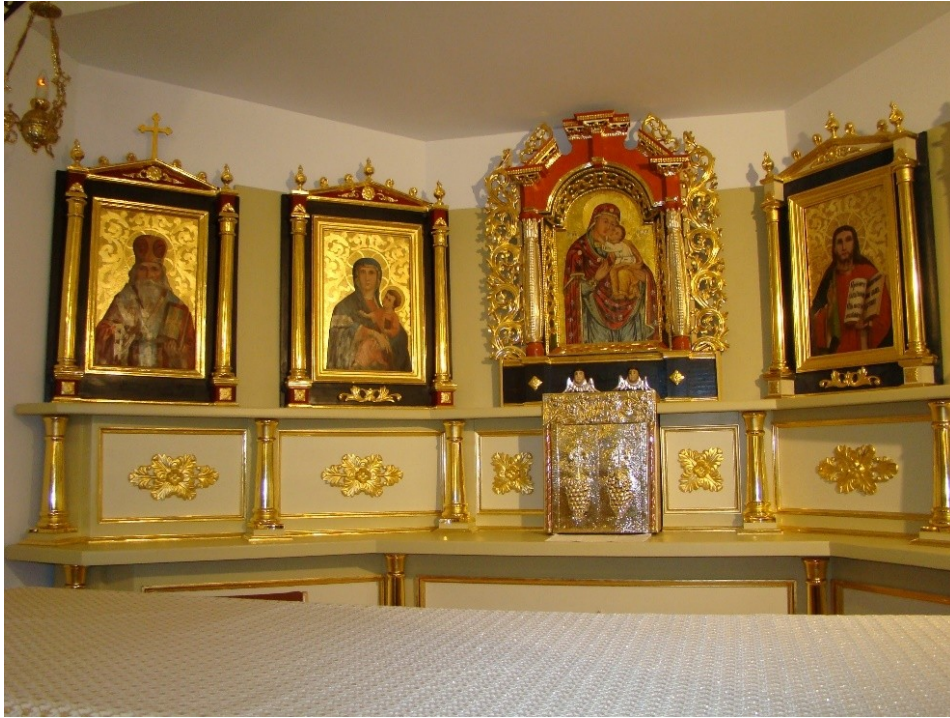
Gwoździanka, fragmenty ikonostasu po zakończeniu prac konserwatorskich

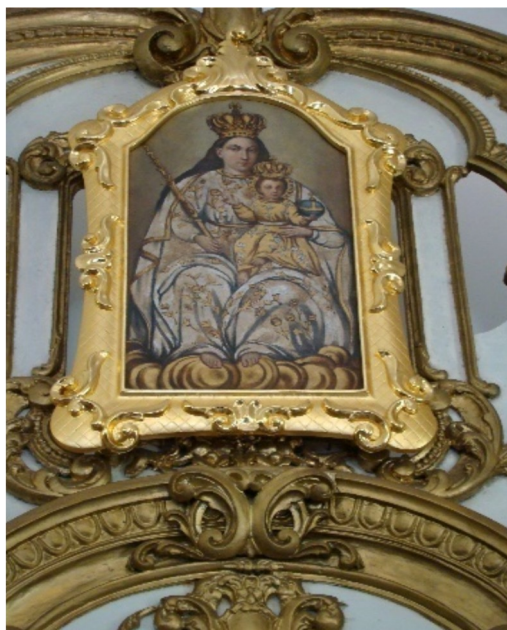
Gwoźnica Górna, obraz MB Paclawskiej po zakończeniu prac

Obraz usytuowany w zwieńczeniu ołtarza bocznego. Związany z tradycją odbywania pielgrzymek do sanktuarium Matki Bożej w Kalwarii Paclawskiej. Wykonano pełną konserwację obrazu i bogatej ornamentalnej ramy z jej pozłoceniem w materiale szlachetnym.

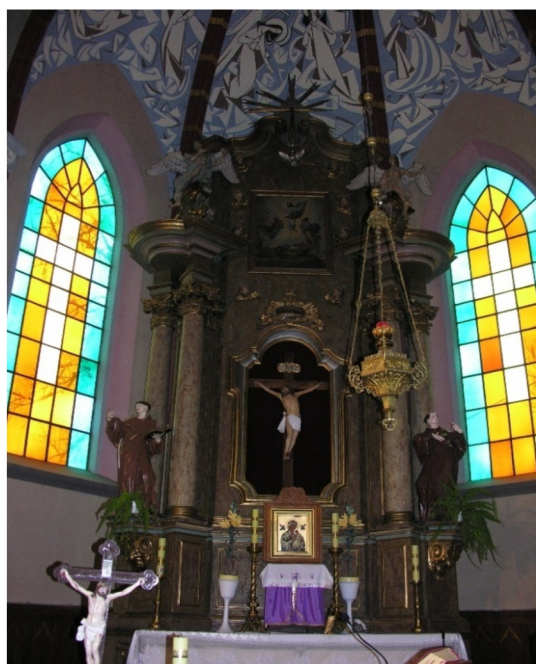
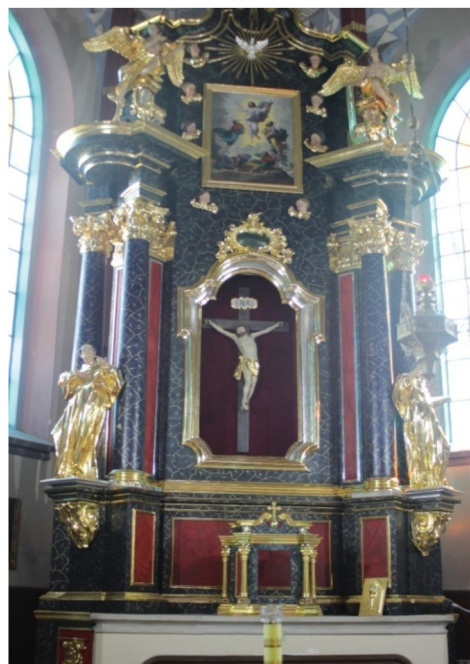
Harkłowa, ołtarz główny, po lewej przed, po prawej po zakończeniu prac konserwatorskich

Działania konserwatorskie obejmowały lata 2016-2018. Drewnianą strukturę retabulum, rzeźby oraz detale snycerskie poddano zabiegom chemicznym i impregnacji. Dokonane zostały naprawy stolarskie z wymianą zdegradowanych elementów konstrukcyjnych. Powierzchnię ołtarza oczyszczono z wtórnego przemalowania i odsłonięto stosunkowo dobrze zachowaną pierwotną polichromię. Uzupełniono ubytki gruntów i malatury i scalono estetycznie polichromię. Użylenie marmoryzacji akcentowane tu i ówdzie złotym konturem zostało częściowo zrekonstruowane. Wykonano prace pozłotnicze przy detalach snycerskich, które potrzebowały rekonstrukcji. Rzeźby odczyszczono z przemalowań i wyeksponowano ich pierwotną polichromię oraz złocenia. Karnacje dobrze zachowane jedynie scalono estetycznie. Z obrazów usunięto wtórne przemalowania, podklejono warstwy malarskie i uzupełniono w nich ubytki. Płótna poddano reperacji i przełożono je na nowe krosna.

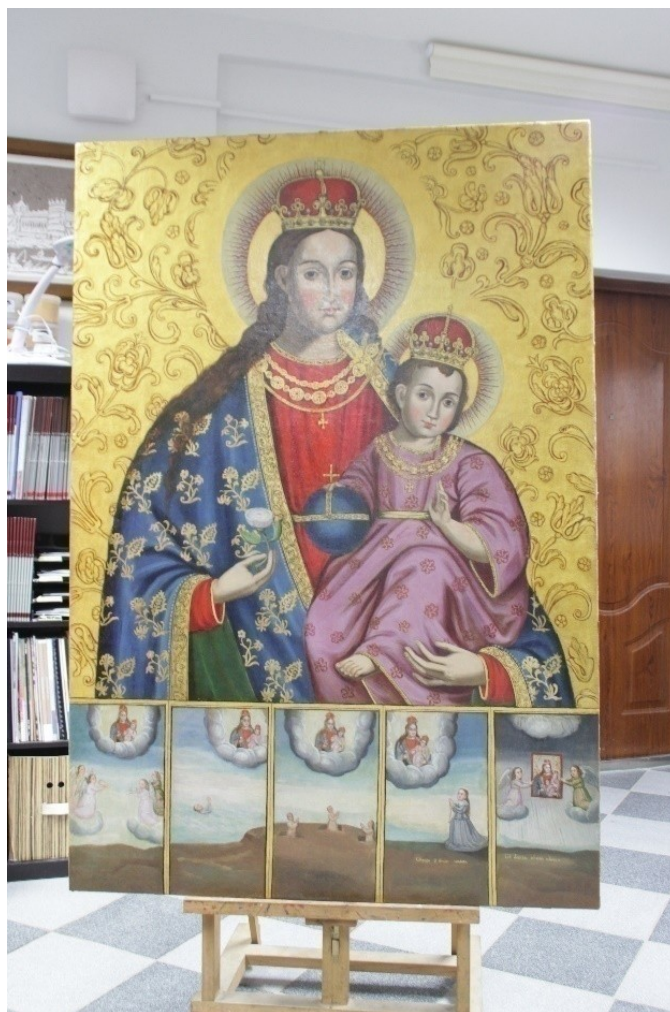
Hoczew, obraz MB Tuchowska w trakcie prac

Działania konserwatorskie obejmowały lata 2015-2017. Obraz *Matki Boskiej Tuchowskiej* był konserwowany we wcześniejszym etapie prac. Wykonane zostały badania stratygraficzne, które pozwoliły podjąć decyzję o wyeksponowaniu najgłębiej położonej warstwy chronologicznej polichromii. Drewnianą strukturę ołtarza, rzeźby oraz detale snycerskie po zdemontowaniu poddano zabiegom chemicznym i impregnacji. Przeprowadzono naprawy stolarskie z wymianą zdegradowanych elementów konstrukcyjnych i podklejeniem rozwarstwionych detali. Powierzchnię ołtarza oczyszczono z wtórnego przemalowania. Uzupełniono ubytki gruntów i malatury oraz scalono estetycznie polichromię. Wykonano prace pozłotnicze przy detalach snycerskich, które potrzebowały tu i ówdzie rekonstrukcji. Złocenia i srebrzenia zostały w całości wymienione. Zrekonstruowano laserunki. Rzeźby odczyszczono z przemalowań i wyeksponowano ich pierwotną polichromię oraz złocenia. Karnacje dobrze zachowane jedynie scalono estetycznie. Z obrazów usunięto wtórne przemalowania, podklejono warstwy malarskie i uzupełniono w nich ubytki. Płótna poddano reperacji i przełożono je na nowe krosna. Obraz *Matki Boskiej Różańcowej* zdublowano.

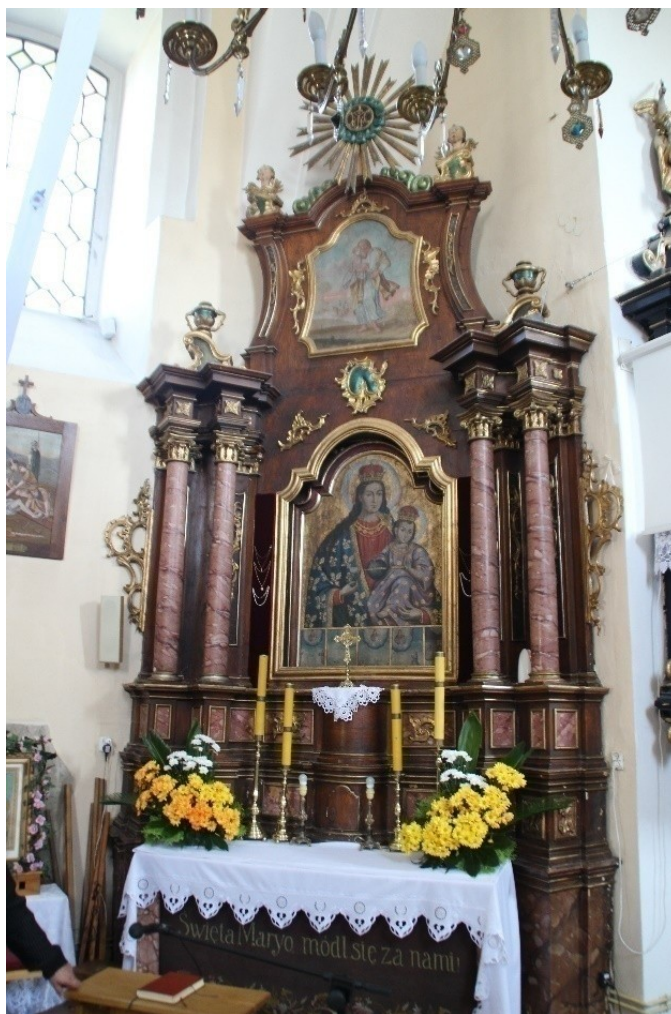
Hoczew, ołtarz przed rozpoczęciem prac

Działania konserwatorskie rozpoczęto w 2017 roku. Przeprowadzono badania stratygraficzne, na podstawie których uznano, że eksponowane będą równocześnie dwie warstwy chronologiczne w taki sposób, żeby nie zachwiać ogólnego wyrazu estetycznego narzuconego w późniejszej fazie przekształceń. Strukturę stolarską ołtarza, rzeźby oraz detale snycerskie po zdemontowaniu poddano zabiegom chemicznym i impregnacji. Przeprowadzono naprawy stolarskie z wymianą zdegradowanych elementów konstrukcyjnych i założeniem fleków w miejscach pęknięć. Ubytki wypełniono kitami trocinowymi. W odsłoniętych warstwach polichromii uzupełniono ubytki gruntów i malatury oraz dokonano scalenia estetycznego. W detalach snycerskich zrekonstruowano ubytki ornamentacji. Z obrazów usunięto wtórne przemalowania, podklejono warstwy malarskie i uzupełniono w nich ubytki. Płótna zdublowano i przeniesiono na nowe krosna. Odczyszczono tkaninę antepedium i poprawiono jej mocowanie na ramie. Stopień przed ołtarzem ozdobiony posadzką taflową wycyklinowano i pokryto warstwą zabezpieczającą.

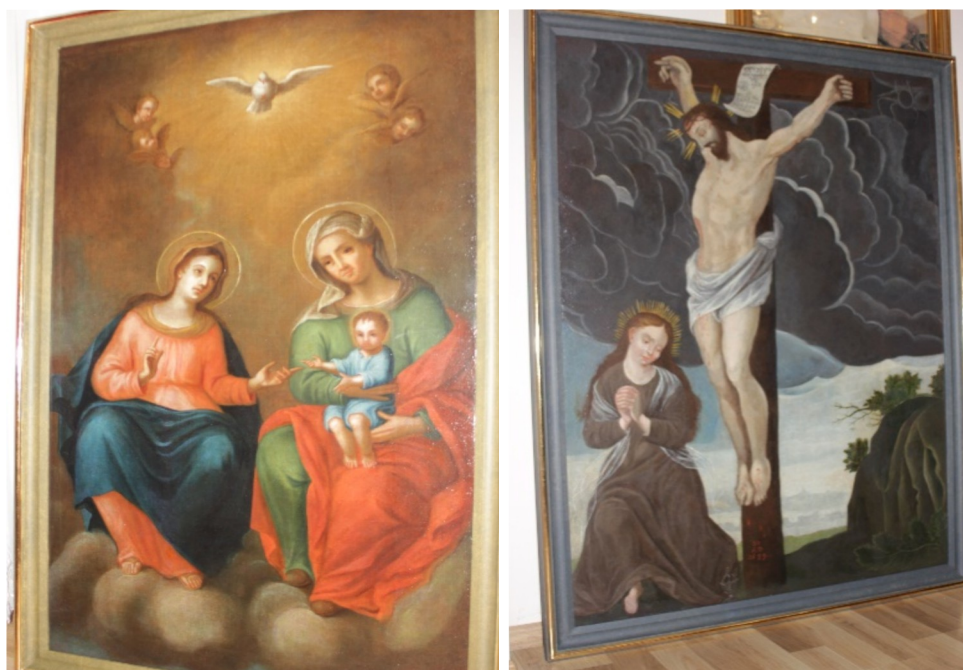
Iwonicz, obrazy po zakończeniu prac konserwatorskich

Prace konserwatorskie dotyczyły trzech barokowych obrazów: *Maria Magdalena pod krzyżem*, *Święta Rodzina* oraz *Św. Anna Samotrzeć*. Usunięto wtórne nawarstwienia, płótna zdublowano i napięto na nowych krosnach. Skonsolidowano warstwy technologiczne, wykonano uzupełnienia gruntów i punktowanie metodą naśladowczą do oryginału. Podczas usuwania przemałowań odsłonięto niewidoczne dotąd detale pierwotnej kompozycji, które uczytniono i wyeksponowano. Prace zakończone zostały w 2017 roku.

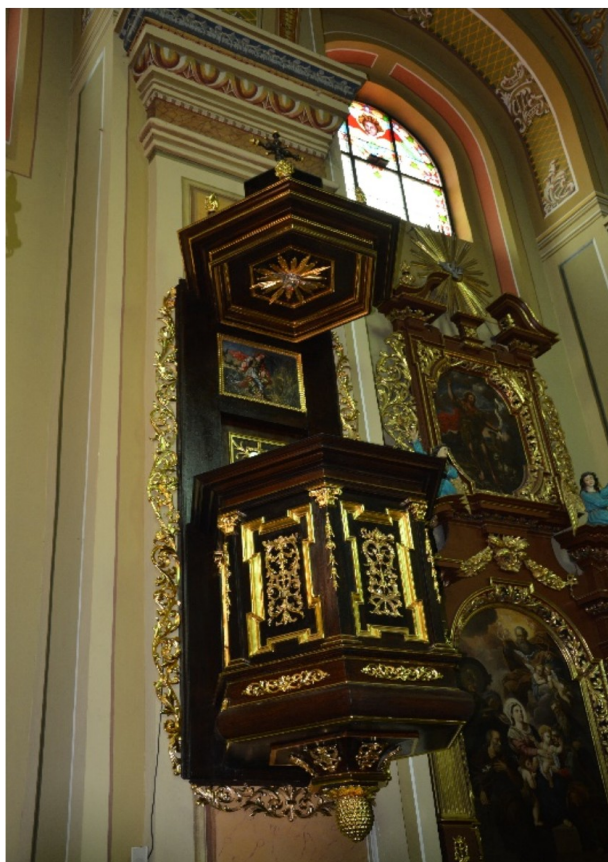
Jarosław, ambona w kościele św. Trójcy po zakończeniu prac konserwatorskich

Prace przy ambonie wykonane były w latach 2017-2018. W pierwszym etapie przeprowadzono konserwację techniczną, w następnym estetyczną. W pierwszej kolejności odczyszczono poszczególne elementy ambony, usunięto przemalowania i wadliwe uzupełnienia, usunięto spękane, osłabione i odspojone grunty, wykonano trucie i zabezpieczenie drewna przed działaniem szkodników drewna, dokonano impregnacji. Zrekonstruowano brakujące elementy snycerki. Dokonano sklejenia pęknięć i odspojień w warstwie drewna, uzupełnienia drobnych ubytków kitem trocinowym, opracowania powierzchni kitów trocinowych, oczyszczenia i utrwalenia powierzchni. W zakresie konserwacji estetycznej polichromii ambony uzupełniono ubytki gruntów, wklejono pasy płótna na łączeniach elementów konstrukcyjnych. Dokonano zaizolowania kitów szelakiem, scalenia i rekonstrukcji warstwy malarskiej oraz złoceń w technice oryginalnej. Przy obrazie *Siewcy* dokonano oczyszczenia obrazu, impregnacji i zabezpieczenia drewnianego podobrazia. Sklejono spękania oraz uzupełniono ubytki drewna kitem trocinowym, usunięto przemalowania, uzupełniono zaprawy kredowo-klejowe i opracowano powierzchnie kitów. Uzupełniono ubytki w warstwie malarskiej i zabezpieczono powierzchnię obrazu.

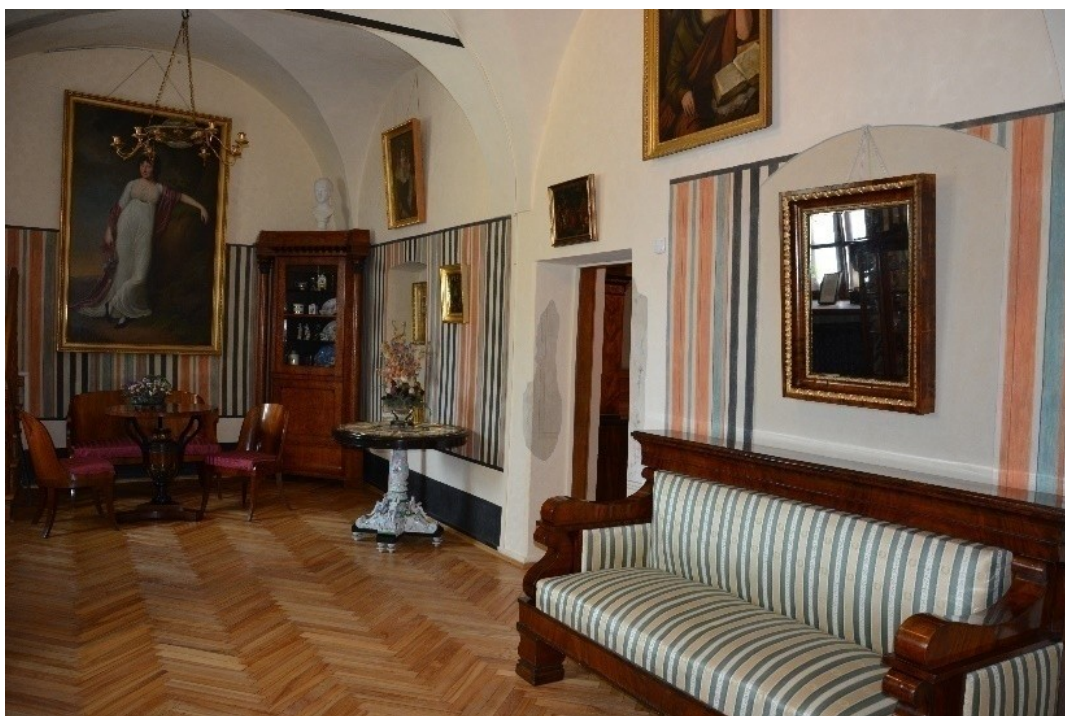
Polichromie w salach ekspozycyjnych I piętra zostały częściowo poddane konserwacji w latach 2008-2009. W wyniku osunięcia się fundamentów na ścianach pojawiła się gęsta siatka spękań oraz odspojenia tynków. W 2014 roku zakończono prace stabilizujące fundamenty kamienicy i przystąpiono do prac konserwatorskich przy tynkach i wystroju malarskim pomieszczeń. W latach 2015-2016 odczyszczono powierzchnię ścian, wykonano podklejenia odspajających się tynków, uzupełniono ubytki zaprawy, szczelin, polichromii, warstwy malarskiej; powstałe pęknięcia poszerzono i wykonano uzupełnienie.

Jarosław, kamienica Orsettich, polichromia ścian po zakończeniu prac konserwatorskich

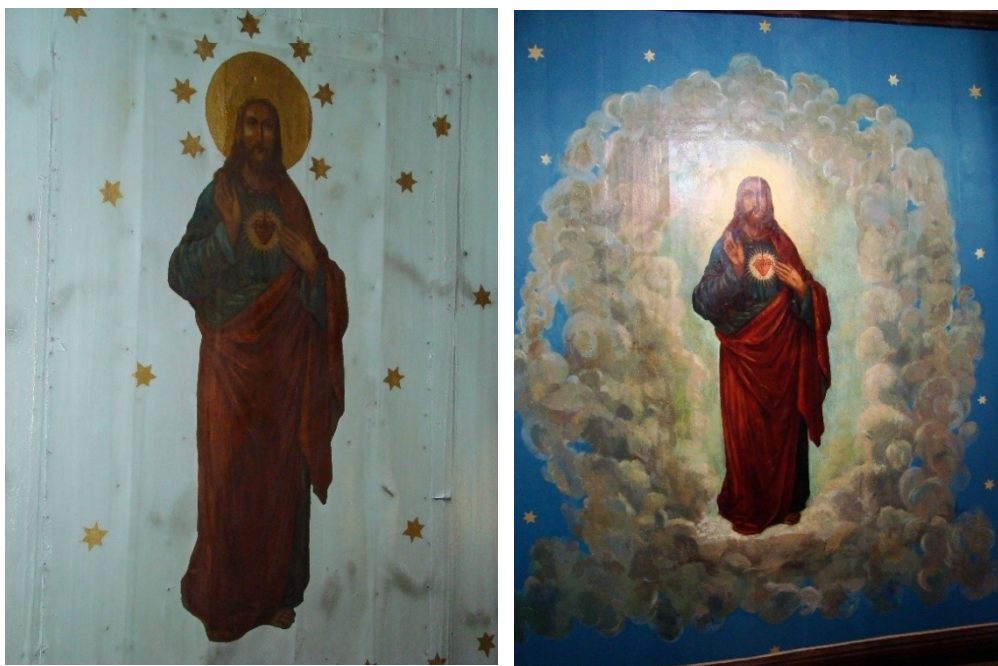
Jastrzębiec, polichromia w kaplicy Serca Pana Jezusa, po lewej przed, po prawej po zakończeniu prac konserwatorskich

Polichromia malowana olejno wypełnia całe wnętrze drewnianej kaplicy kompozycją imitującą ornamenty sztukatorskie z elementami figuralnymi oraz symbolicznymi. Podczas prac usunięto przemalowania, odsłonięto pierwotną kolorystykę oraz m.in. boniowania na ścianach bocznych, obramienia z chmurek wokół postaci Chrystusa na stropie prezbiterium. Jednorodną kompozycją jest malowany parapet chóru muzycznego, który został poddany konserwacji równocześnie w ramach prac przy polichromii. Uzyskano bardzo dobry efekt estetyczny. Prace wykonywano w trzech etapach i zakończono w 2016 roku.

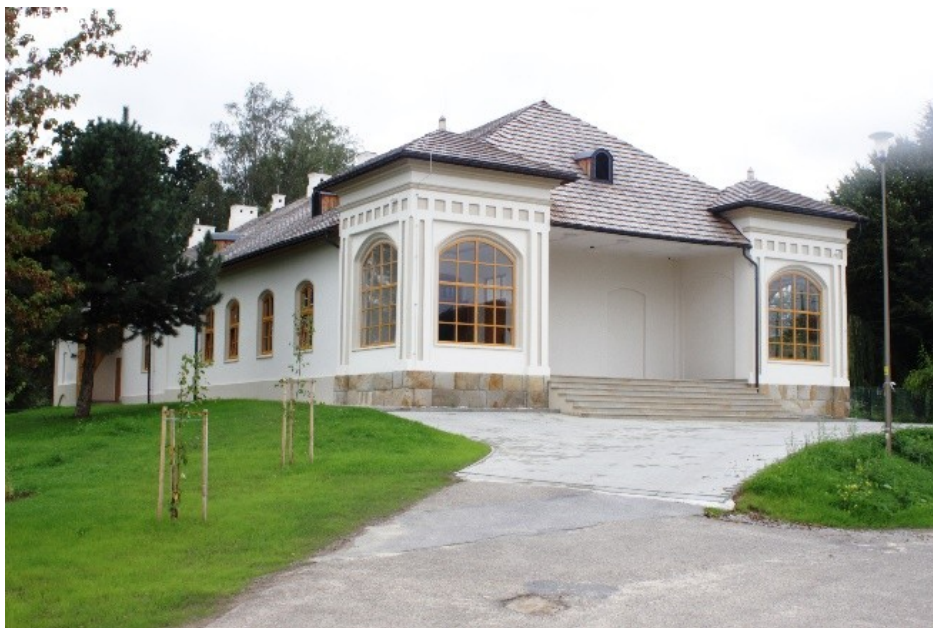
Jaszczew, dwór po zakończeniu prac konserwatorskich

Prace objęły całość budynku z modernizacją wszystkich instalacji i podwyższeniem standardu użytkowego większości pomieszczeń. W elewacjach odsłonięto i poddano konserwacji cokół z kamienia ciosowego w reprezentacyjnej części budynku. Wymieniono tynki w partiach, gdzie uległ on degradacji. Wykonano nową aranżację kolorystyczną elewacji adekwatną do stylu budynku. Wzmocniono konstrukcyjnie południowo-wschodnie naroże dworu od strony dawnego stawu. Istniejące obok schody osłonięto drewnianym gankiem. Galerię od strony południowej zamknięto formą przeszklonego ganku. W alkierzach od strony północnej zrekonstruowano okna. W całym budynku wymieniono stolarkę okienną i drzwiową. W części otworów okiennych powtórzono szpalety konstrukcji ramowo-płycinowej. Zachowano drzwi frontowe i w sieni poddając je konserwacji. Wymieniono w całości pokrycie gontowe dachu. Dokonano przy tym nieznacznych napraw więźby dachowej. Wymieniono orynnowanie i obróbki blacharskie. Naprawiono nastawy kominowe zachowując ich pierwotny kształt. W podobny sposób wykonano prace przy lukarnach doświetlających nieużytkowe poddasze. Wzmocniono drewniany strop ingerując przy tym w oryginalną polepę i wykładzinę z przeciwogniowych płytek ceramicznych. Na części poddasza przywrócono pierwotny układ tych płytek. We wnętrzu wymieniono niezabytkowe podłogi i posadzki. Schody betonowe obłożono wykładziną kamienną.

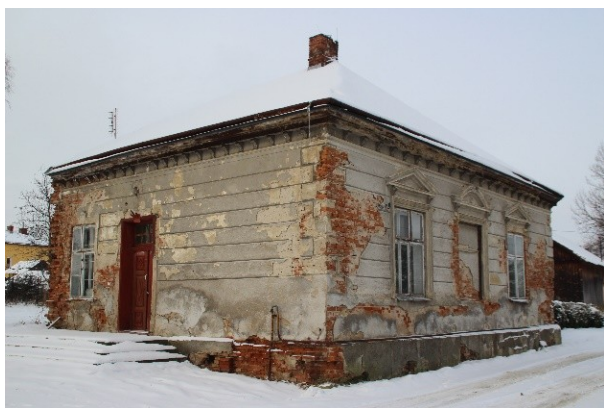
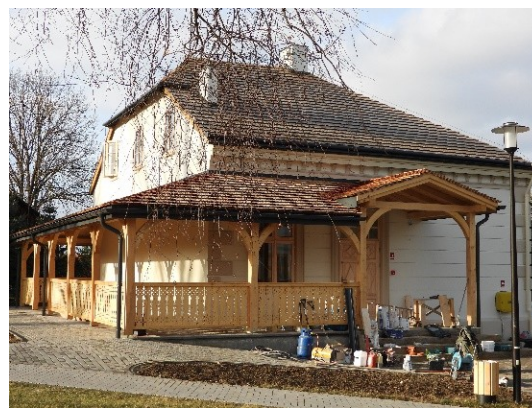
Jaszczew, oficyna przed i po pracach konserwatorskich

Wykonany został projekt budowlany remontu i adaptacji budynku na „Centrum Aktywizacji Integracji Społecznej”. W projekcie o charakterze zachowawczym przewidziano rekonstrukcję podcieni od strony wejścia głównego i od strony południowej. Odwołano się do archiwalnej fotografii pokazującej wygląd budynku w czasach historycznych.

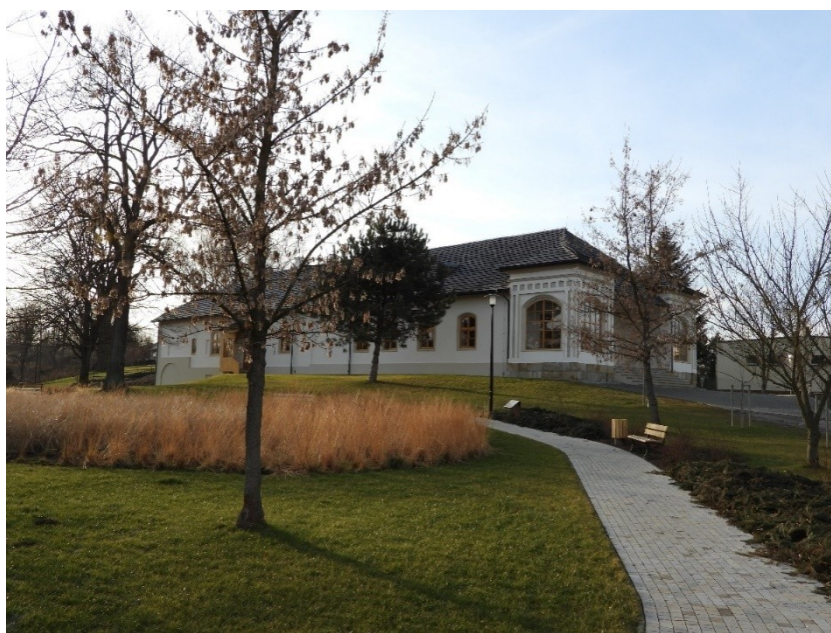
Jaszczew, park po rewitalizacji

przypominającymi trzcinę. Odtworzono dawny ich kształt. Wykonano pomost wprowadzający w głąb jednego z tak imitowanych stawów. Na tarasowej skarpie zbudowano schody terenowe. Od strony południowej postawiono altanę konstrukcji słupowo-zastrzałowej stylizowaną na budowlę historyczną. Ścieżki obsadzono krzewami. Założono nowe trawniki. Wprowadzono ławki oraz elementy małej architektury zaopatrzone w tablice informacyjne objaśniające walory zabytkowego założenia dworsko-parkowego.

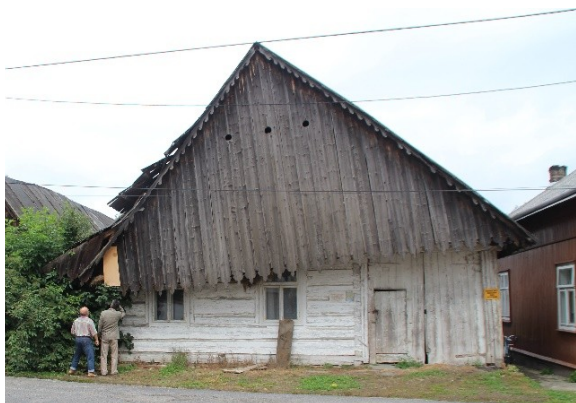
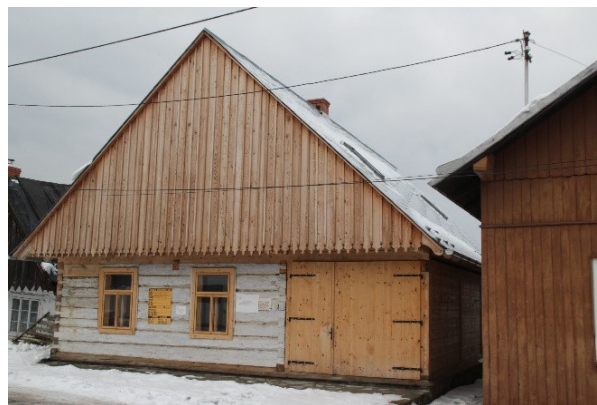
Jaśliska, po lewej zagroda nr 126 przed rozpoczęciem prac konserwatorskich, po prawej, po zakończeniu prac

W ramach prac remontowych wykonano restaurację dobrze zachowanych oraz wymianę zniszczonych lub uszkodzonych elementów konstrukcji przysłupowej i zrębu ścian oraz stropów, dachu oraz stolarki okiennej i drzwiowej z powtórzeniem wyglądu, materiału i parametrów technicznych pierwowzoru. W pierwszym etapie prac w 2018 roku wykonano wzmocnienie fundamentów poprzez ich podbicie, przemurowanie istniejącej konstrukcji kamiennego podmurowania z nieznacznym jego podwyższeniem oraz powtórzeniem sposobu układania kamienia i wykonaniem izolacji przeciwwilgociowej pod konstrukcją drewnianą ścian. Wymieniono także podwaliny na całym obwodzie. Pozostałe prace przy budynku wykonane zostały w 2019 roku i obejmowały: na obu częściach budynku rekonstrukcję gontowego pokrycia dachowego, rekonstrukcję oryginalnej murowanej kuchni na drewno w jednym z pomieszczeń części mieszkalnej wraz przemurowaniem komina. Wykonano także nowe podłogi z desek na legarach na nowej stabilnej podbudowie, a w sieni posadzki ceramiczne z cegły. W ramach prac w części mieszkalnej wykonano nowe pomieszczenie higieniczno-sanitarne, które przebudowane zostało na pomieszczenie użytkowe związane z zaplanowaną w obiekcie funkcją muzealną, kulturalną i edukacyjną, a także nowe schody na poddasze. Po wykonaniu prac przy zabudowaniach, w ramach inwestycji przeprowadzono niezbędne korekty w zagospodarowaniu najbliższego otoczenia zagrody, związane z dojazdem oraz wyposażeniem w niezbędne instalacje i urządzenia pozwalające na jego użytkowanie zgodnie z nowym przeznaczeniem.

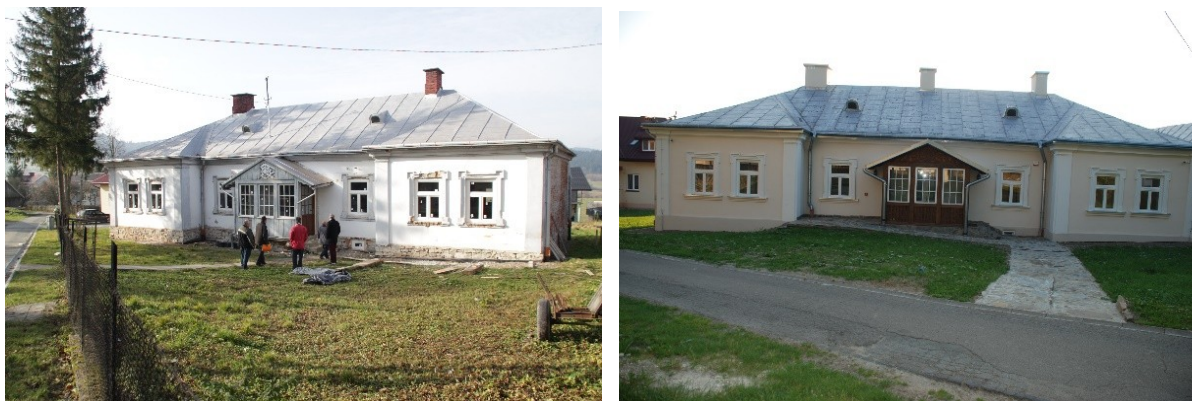
Jaślicka, po lewej budynek plebanii przed rozpoczęciem prac, po prawej po zakończeniu prac

nowe posadzki ceramiczne. W celu poprawienia warunków użytkowych przy jednoczesnym zachowaniu wyglądu bryły budynku, ściany zewnątrz ocieplono od wewnątrz, ocieplono strop nad parterem, wykonano dodatkowe trzony kominowe i na nowo wykonano wszystkie niezbędne instalacje wewnętrzne. Przed wejściem głównym dokonano korekty ukształtowania terenu co pozwoliło na zapewnienie lepszego dojścia do budynku.

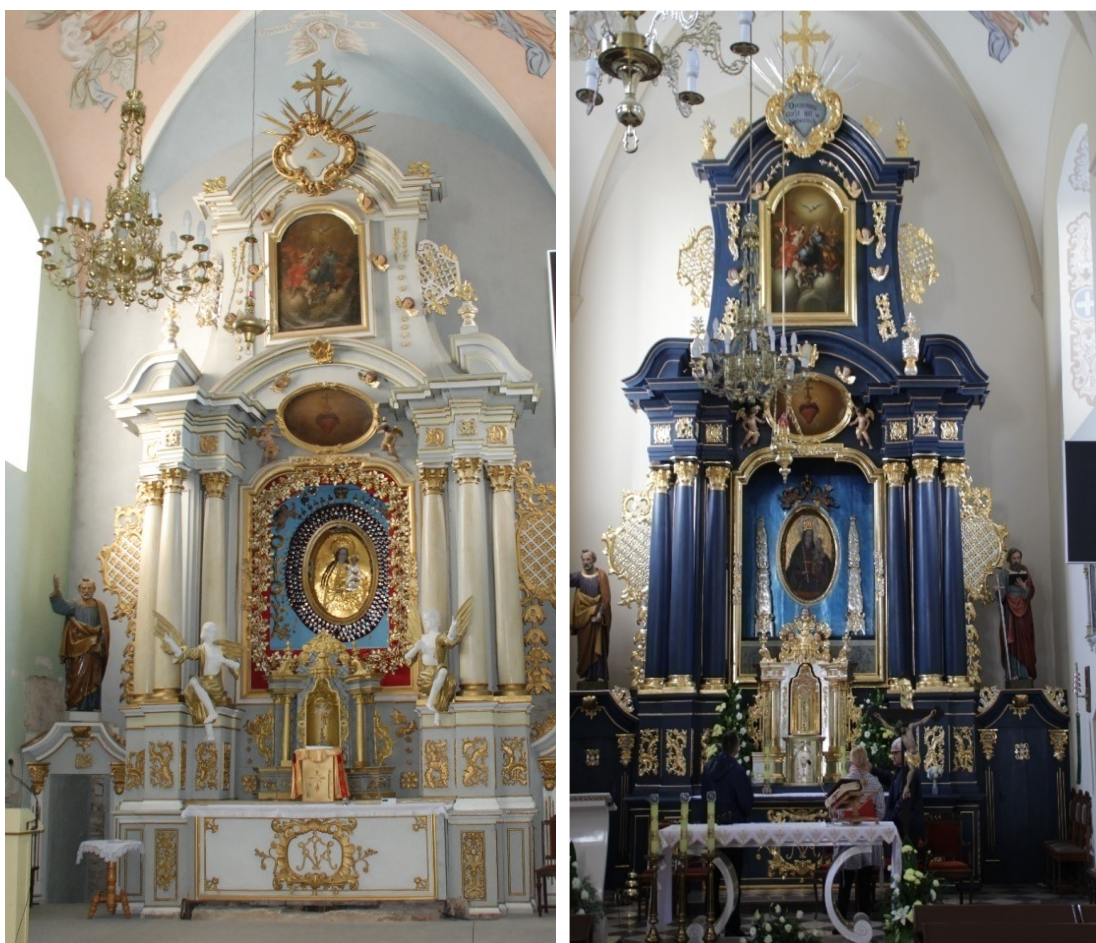
Jaślička, ołtarz główny po lewej przed rozpoczęciem prac, po prawej po ich zakończeniu

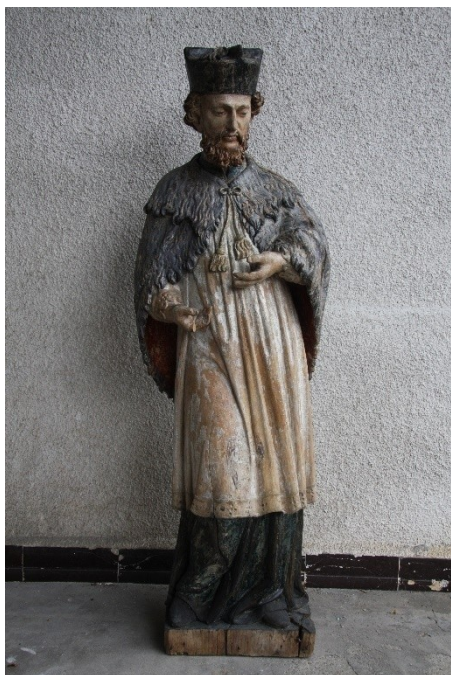
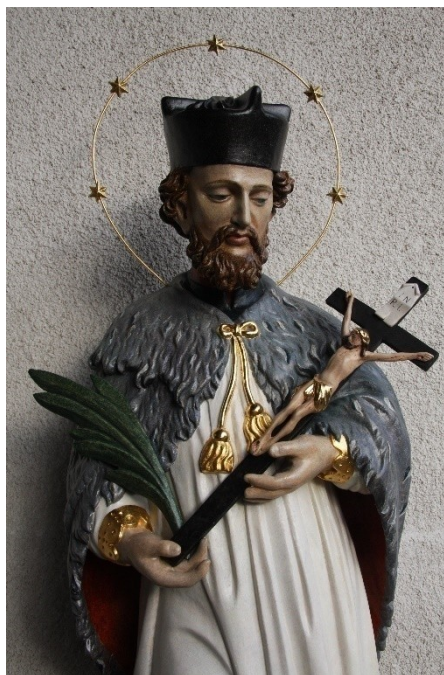
Jodłowa, rzeźba św. Jan Nepomucen, po lewej przed rozpoczęciem prac, po prawej po zakończeniu prac konserwatorskich

Prace wykonano w 2017 roku w ramach remontu dzwonnicy. Głównymi założeniami prac były wykonanie pełnej konserwacji technicznej - usunięcie wszystkich wtórnych nawarstwień, impregnacja, uzupełnienie ubytków, zrekonstruowanie podstawy rzeźby oraz wykonanie zbiegów konserwacji estetycznej, tj. scalenie pierwotnej polichromii, zrekonstruowanie złoceń, zabezpieczenie powierzchni rzeźby przed działaniami warunków atmosferycznych. Dzięki wykonaniu prac rzeźba uzyskała przedłużenie trwałości materiału oraz prawidłowy odbiór estetyczny.

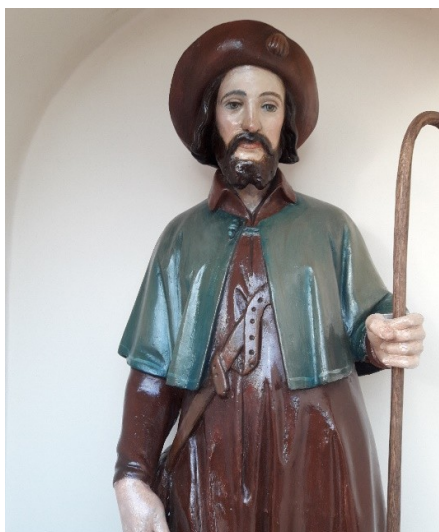
Stan zachowania rzeźby okazał się znacznie gorszy niż wskazywały na to oględziny przed podjęciem prac. Rzeźba okazała się powiązaną grupą odrębnych kawałków scalonych za pomocą drutu. Wykonana została z gipsu wzmocniono sznurem konopnym, który w znacznym stopniu zetlał. Wprowadzono wzmocnienie konstrukcyjne drewniano-polimerowe, uzupełniono w gipsie formę rzeźbiarską. Wprowadzono izolację rzeźby od spodu watą szklaną osadzoną na żywicy. Uzupełniono polichromię.

Kielanówka, rzeźba św. Rocha, figura po zakończeniu prac konserwatorskich
