PODKARPACKI
BIULETYN
KONSERWATORSKI
2016 - 2020

Cz. I

Zabytki ruchome i nieruchome

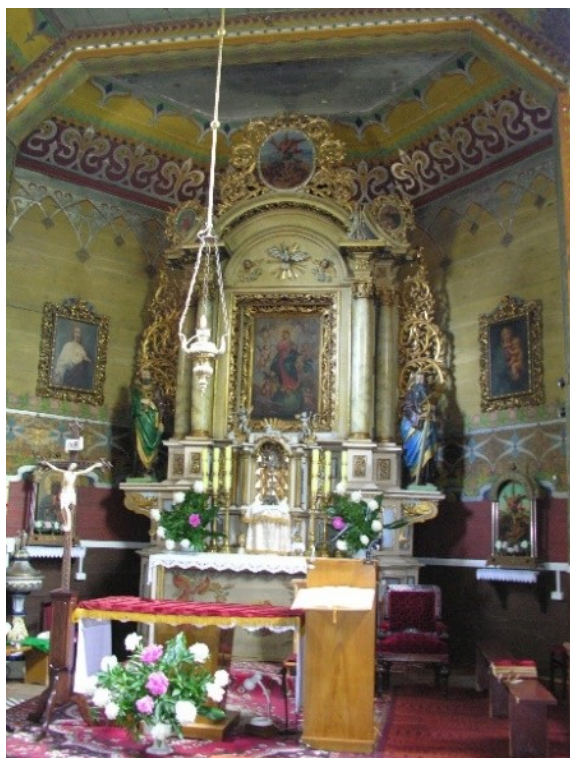
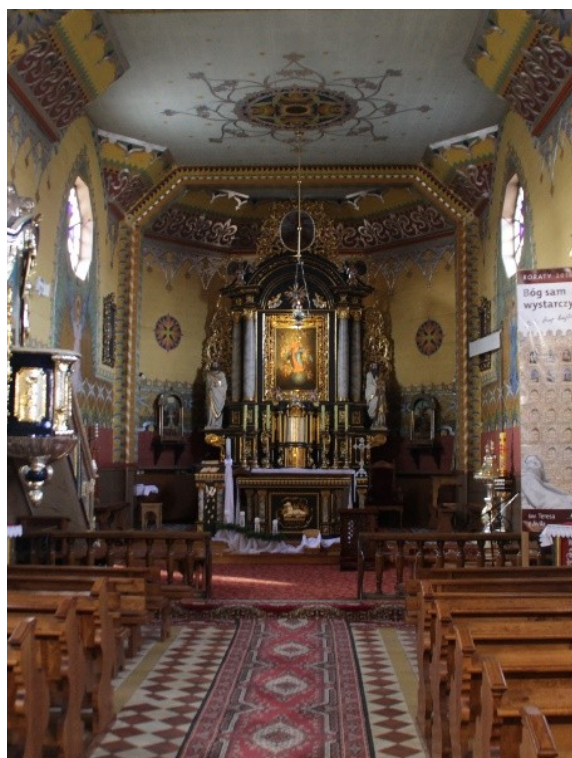
W trakcie badań ustalono, że na strukturze zachowały się cztery warstwy chronologiczne. Zdecydowano, biorąc pod uwagę dość jednolitą i wartościową dekorację wnętrza, że najwłaściwsze będzie odsłonięcie i konserwacja trzeciej warstwy. Głębsze warstwy zostały zachowane bez ingerencji. Drewno poddano zabiegom chemicznym i impregnacji. Dokonane zostały naprawy stolarskie z wymianą zdegradowanych elementów, uzupełnieniem ubytków w strukturze stolarskiej i dekoracji snycerskiej. Powierzchnie pozłacane i posrebrzane zostały w całości wymienione. W tylnej ścianie wnęki ołtarzowej odkryto widok Jerozolimy i poddano go zabiegom konserwatorskim. Prace wykonano w 2016 roku.

Klimkówka, po lewej ołtarz główny przed rozpoczęciem prac, po prawej po zakończeniu prac konserwatorskich

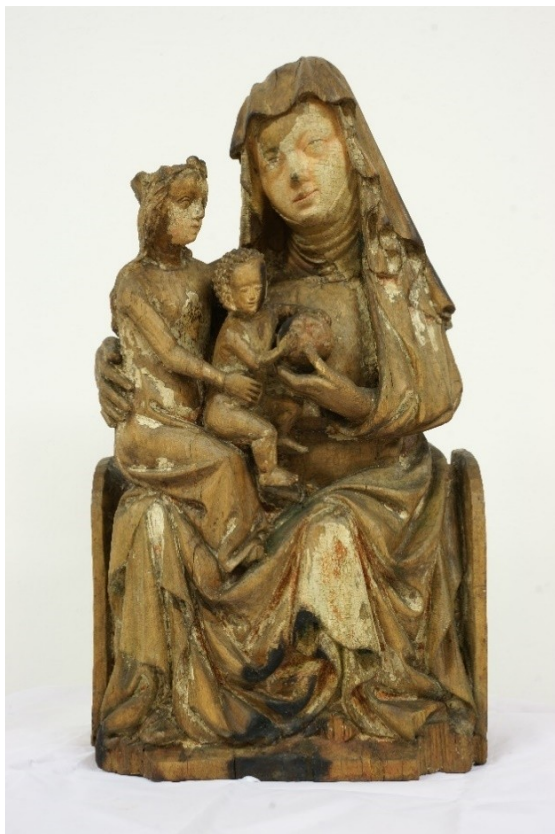
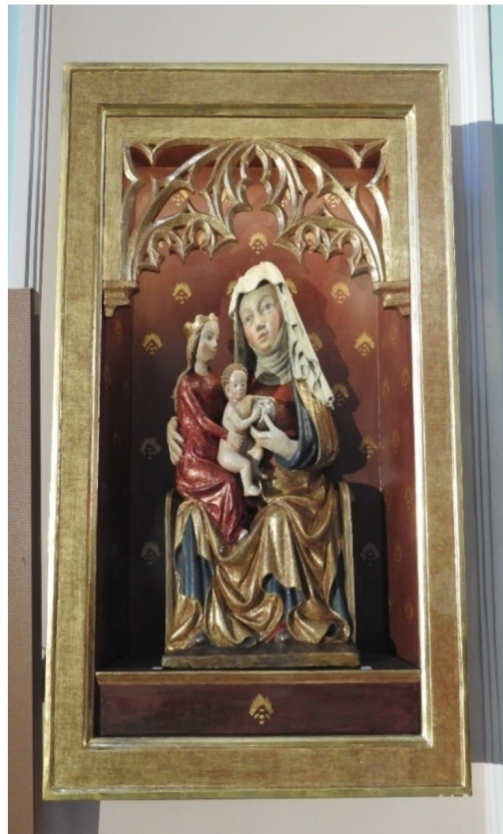
Prace zrealizowano przez studentkę Katarzynę Jeneralczyk w ramach dyplomu na ASP w Krakowie pod kierunkiem Promotora Barbary Budziaszek. W ciągu XX wieku rzeźba przechodziła burzliwe dzieje (w tym kradzież w latach 70.). W 1995 roku została objęta wpisem do rejestru zabytków. Wstępny zakres prac konserwatorskich, zabiegi techniczne, wykonał Stanisław Kłosowski, kiedy to rzeźba ze zbiorów prywatnych, spadkobierców Emmy Lem, właścicielki kapliczki przydrożnej usytuowanej w pobliżu kościoła parafialnego, trafiła w 1998 roku jako depozyt do Muzeum Prowincji OO. Bernardynów w Leżajsku. Następnie do 2004 roku rzeźba zdeponowana była w magazynie Muzeum Okręgowego w Rzeszowie. W 2016 roku Parafia uzyskała darowiznę i rzeźba została przekazana dla potrzeb kultu do kościoła parafialnego - zapewne jest to miejsce gdzie pierwotnie był umieszczona, a zapewne w XIX lub na początku XX wieku, usunięta. Jeszcze w XVIII wieku, jak podają materiały źródłowe, kult starożytnej statuy św. Anny był odnotowany w ołtarzu bocznym. Po wykonaniu prac, które tym razem z uwagi na potrzeby przywrócenia rzeźby do kultu, został ustalony jako przywrócenie wartości estetycznych. Zdecydowano o zrekonstruowaniu fragmentów rzeźby, uzupełnieniu ubytków formy, uzupełnieniu zaprawy kredowo-klejowej podbarwiając ją pigmentami do koloru starej zaprawy. Zrekonstruowano kolorystykę na podstawie badań z odtworzeniem efektu lekkiej patyny czasu. Zakomponowano obudowę szafkową na podstawie analogii stylistycznych, co podniosło efekt estetyczny i bezpieczeństwo ekspozycji w kościele parafialnym. Dzięki tak wykonanym pracom oraz umieszczeniu rzeźby w kościele parafialnym Kolbuszowa zyskała cenny kulturowo i historycznie zabytek.

Kolbuszowa, św. Anna Samotrzecia po lewej przed rozpoczęciem konserwacji, po prawej, po zakończeniu prac konserwatorskich

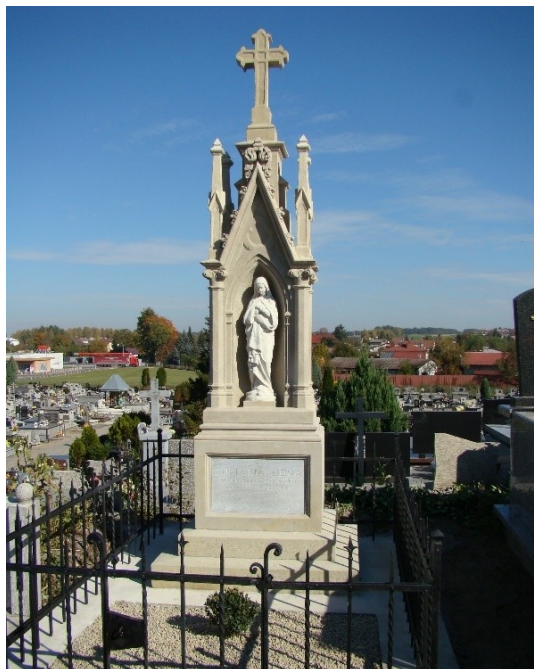
Kolbuszowa, nagrobek Zofii Magdowej

Nagrobek w formie kapliczki neogotyckiej z wnęką, w której figura *Matki Bożej Niepokalanej*. Narożniki w formie kolumn ze sterczynami. Ostry łuk nad wnęką ozdobiony żabkami i zakończony kwiatonem. Szczyt z wydatnym krzyżem ozdobionym płycinami. Tablica inskrypcyjna w partii cokołu pozioma, w płycinie obramionej profilowaniem, liternictwo grawerowane wgłębnie. Całość ogrodzona betonową opaską i metalowym ażurowym ogrodzenie. Usunięto korzenie po lilaku, wzmocniono skarpe i wykonano zbrojone fundamentu w celu stabilizacji pomnika. Odkuto wtórne zacierki cementowe. Całość oczyszczono. Sklejono partie odspojone, uzupełniono ubytki. Ogrodzenie wyprostowano na gorąco.

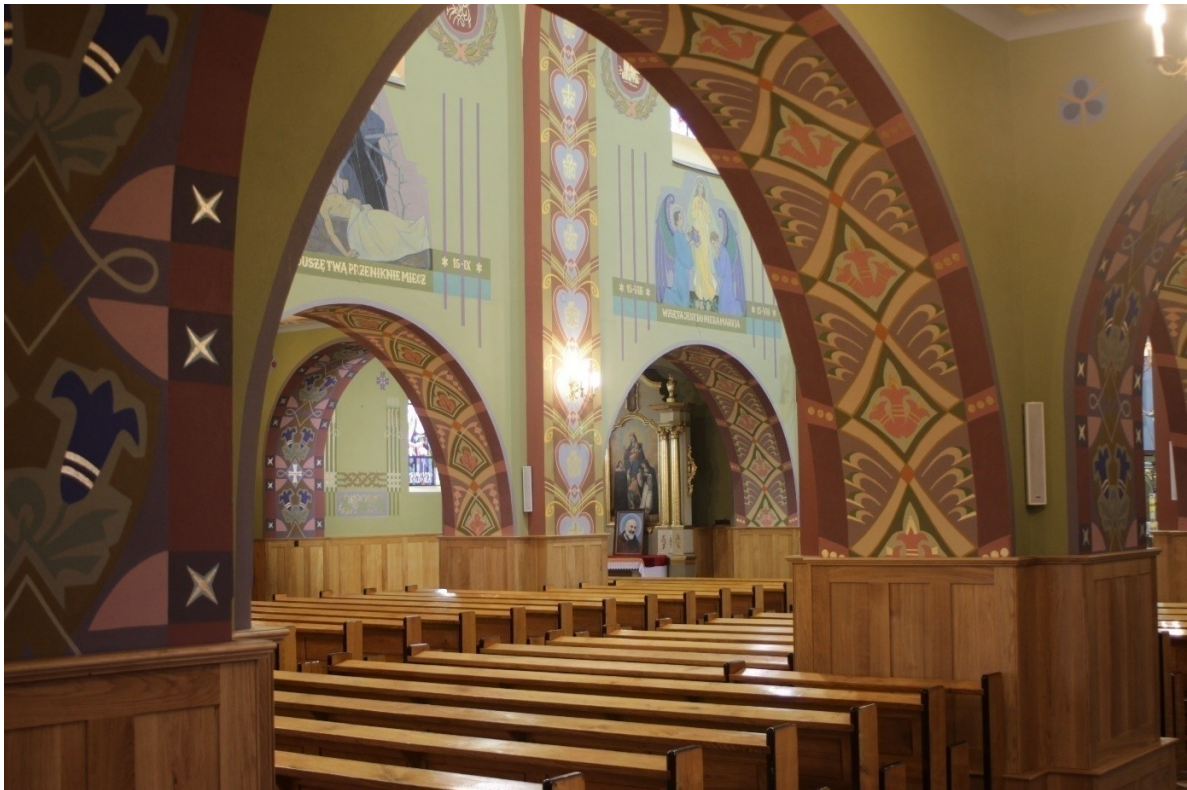
Prace prowadzone były w latach 2016-2018. Dekoracja nie była przemalowana, ale pokrywała ją gruba warstwa brudu. Powierzchnia malowidła była silnie spudrowana, miejscami złuszczone. Tynk odspajał się od podłoża. Prace polegały na oczyszczeniu i utrwaleniu oryginalnego malowidła. Wykonano zabiegi chemiczne. Tynki zostały podklejone do podłoża. Uzupełniono ubytki w warstwie malarskiej poprzez punktowanie naśladowcze do oryginału. Większość złocień została wymieniona przy zastosowaniu technologii analogicznej, jaką stwierdzono pierwotnie. Podobne prace wykonane zostały również na ścianach i sklepieniu skarbczyka.

Kombornia, dekoracja malarska kościoła po zakończeniu prac konserwatorskich

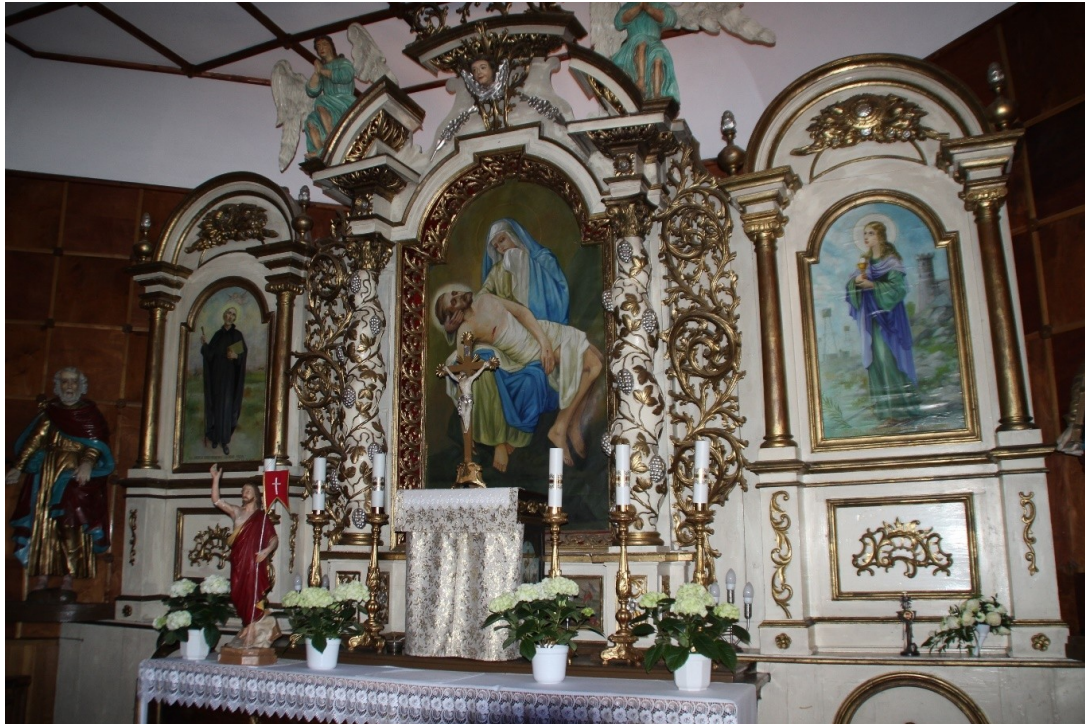
Rozpoczęte zostały prace, które w pierwszej kolejności objęły elementy rzeźbione i snycerskie oraz obrazy zdobiące stolarską strukturę retabulum złożoną z starszego przęsła środkowego i dodanych dwóch młodszych skrzydeł. W badaniach ustalono pierwotną kolorystykę polichromii barokowej. Zdecydowano, że w celu ujednolicenia ołtarza, ta kolorystyka zostanie powtórzona na bocznych przęsłach. W obrębie rzeźb i detalu snycerskiego usunięto wtórne nawarstwienia zachowując stare grunty, na które zostały nałożone nowe, w celu całkowitego odtworzenia złocień i srebrzeń. Drewno poddano zabiegom chemicznym i impregnacji strukturalnej. Uzupełniono ubytki. Zachowano karnacje w rzeźbach *Św. Piotra*, *Św. Pawła* i aniołów, a ubytki zrekonstruowano przez punktowanie naśladowcze. Z drewnianego blatu umieszczonego w centralnej wnęcie ołtarza, odklejone zostało płótno z przedstawieniem *Pieta*, które ponownie rozpięto na nowym podłożu z płyty. W ten sposób odsłonięto obraz z przedstawieniem *Św. Piotra I Pawła*, współczesny ołtarzowi. Nowsze obrazy oczyszczono z zabrudzeń i po konserwacji powrócą do bocznych skrzydeł dodanych do środkowego przęsła w roku 1947.

Końskie, ołtarz główny przed rozpoczęciem prac

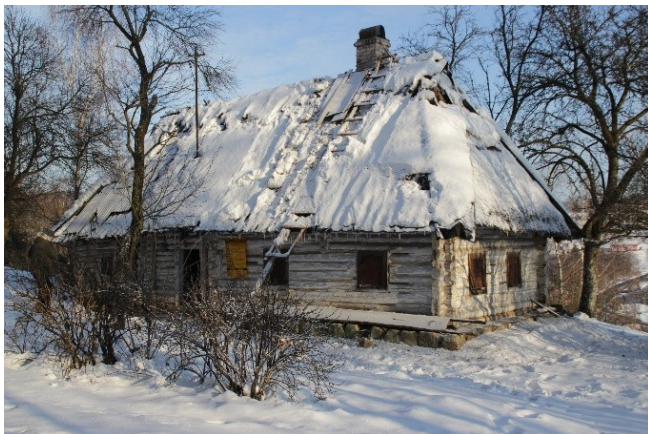
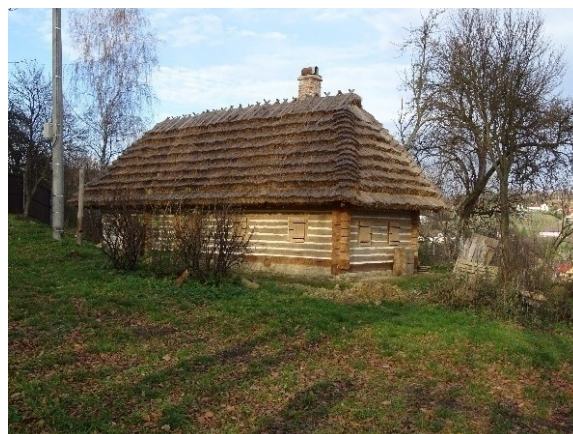
i drzwiową oraz wykonano omszenie ścian zrębowych wraz z zabezpieczeniem łączeń wyprawą glinianą.

Korczyna, chałupa, ul. Podzamcze 60, po lewej w trakcie po prawej po zakończeniu prac konserwatorskich

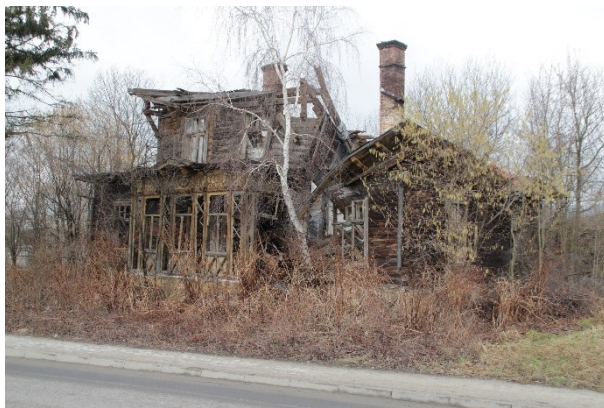
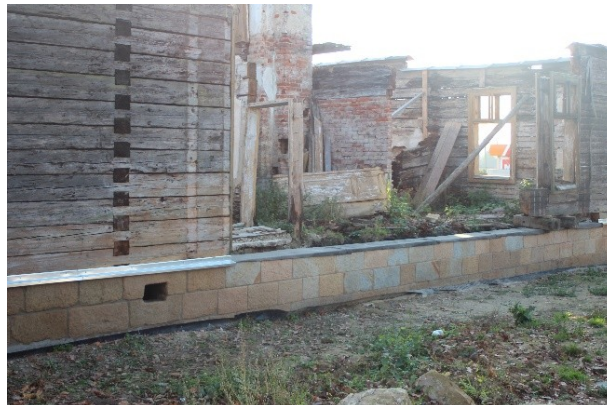
Budynek mieszkalny, tzw. „Doktorówka” przy ul. Szeptyckiego 6 w Korczynie jest obiektem drewnianym, konstrukcji zrębowej, na wysokiej, wykonanej z obrobionych bloków kamiennych podmurówce, przykryty dachem wielospadowym krytym dachówką ceramiczną. Budynek wzniesiony został na przełomie XIX i XX wieków wg projektu Stanisława Majerskiego. Przez wiele lat był opuszczony, nieużytkowany i nie remontowany, w wyniku czego nastąpiła daleko posunięta degradacja substancji budowlanej oraz ubytek formy architektonicznej. Podjęte w 2015 roku przez nowego właściciela prace remontowe i konserwatorskie mają na celu odbudowanie obiektu i przywrócenie go do użytkowania jako budynku mieszkalnego. W pierwszej kolejności wykonano niezbędne prace porządkowe w otoczeniu budynku, wykonano inwentaryzację obiektu oraz zabezpieczono wartościowe elementy dekoracji snycerskiej ganku, więźby dachowej, profilowanych skrzydeł i opasek okiennych oraz drzwiowych, w celu ponownego wbudowania elementów dobrze zachowanych oraz rekonstrukcji ubytków, a także elementy pieca na drewno w kuchni. Przygotowany został projekt odbudowy budynku, który obecnie jest systematycznie realizowany. Dotychczas wykonano konserwację kamiennego cokołu, podbicie i odwodnienie fundamentów. Trwają także prace przygotowawcze do montażu drewnianej konstrukcji zrębowej, stropów oraz dachu.

Korczyna, willa „Doktorówka” przed rozpoczęciem prac po lewej, po prawej po zakończeniu pierwszego etapu

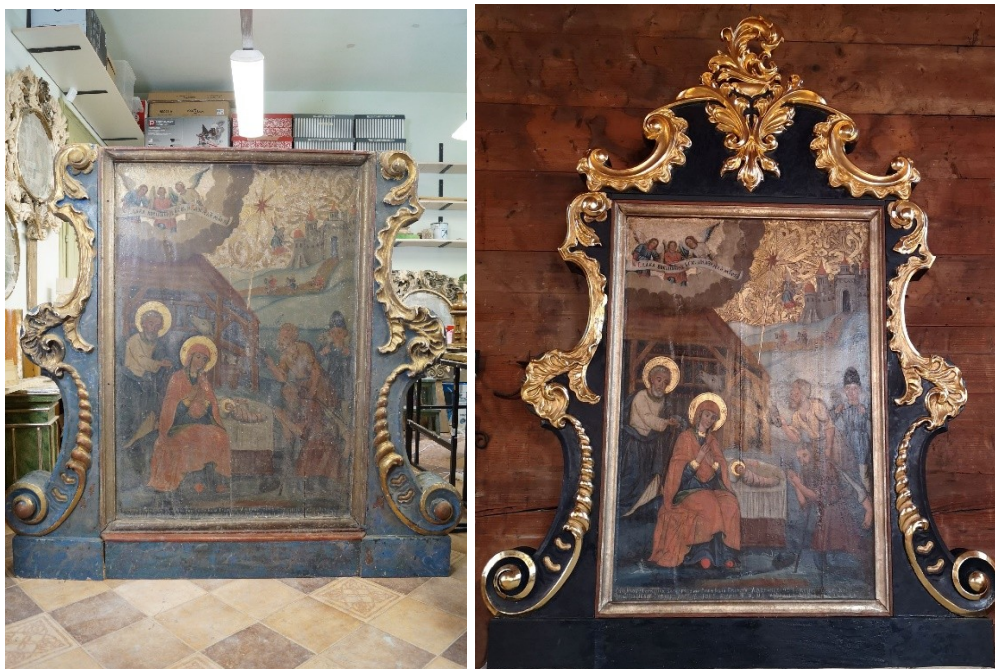
W roku 2017 wykonano I etap prac przy ołtarzu, który objął: dezynsekcję i impregnację oraz pełną konserwację struktury ołtarzowej z przywróceniem oryginalnej warstwy barwnej w kolorze ciemnego granatu po wcześniejszej konsolidacji warstw technologicznych. Wykonano pełną konserwację ikony *Boże Narodzenie*, po wcześniejszym przebadaniu obiektu pod mikroskopem i wykonaniu odkrywek. Prace nie objęły partii złożonych.

Kowalówka, ikona Boże narodzenie po lewej przed rozpoczęciem prac, po prawej po ich zakończeniu

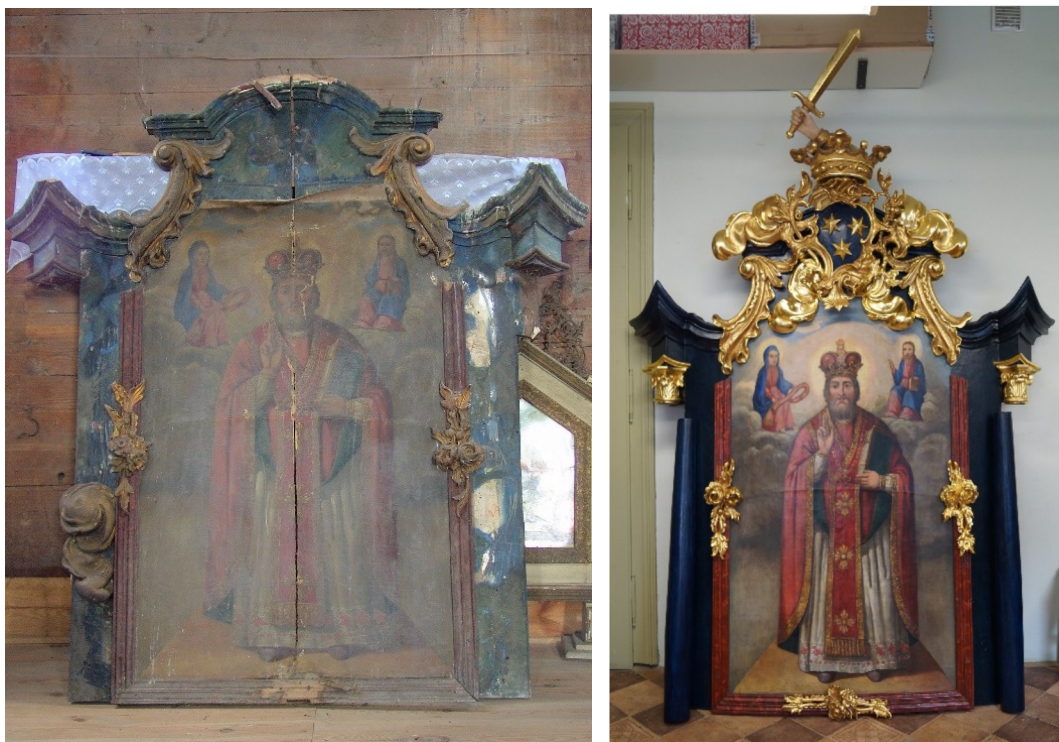
Zabiegi realizowane w latach 2015-2016 roku stanowiły III i IV etap prac. W zakresie konserwacji technicznej wykonano prace przy strukturze - prace stolarskie, usunięto przemalowania i wykonano punktowanie scalające do oryginału. Wykonano także prace pozłotnicze i konserwację estetyczną ruchomych detali snycersko-rzeźbiarskich. Przy ikonie wykonano cały zakres estetyczny.

Kowalówka, ikona św. Mikołaj przed rozpoczęciem prac, po prawej po zakończeniu

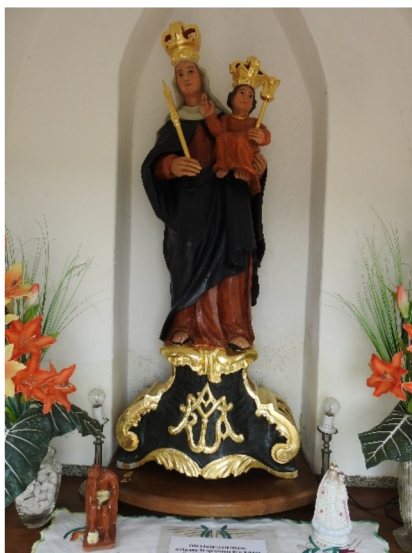
Figura pochodzi zapewne z feretronu z kościoła parafialnego w Dobrzechowie bądź z kościoła filialnego w KozłóWKu. Prace wykonano w 2016 roku staraniem p. Celestyna Pilcha. Wykonano dezynsekcję, impregnację, uzupełniono ubytki odsłoniętej pierwotnej kolorystyki rzeźby.

Kozłówek, figura Matki Bożej po zakończeniu prac konserwatorskich

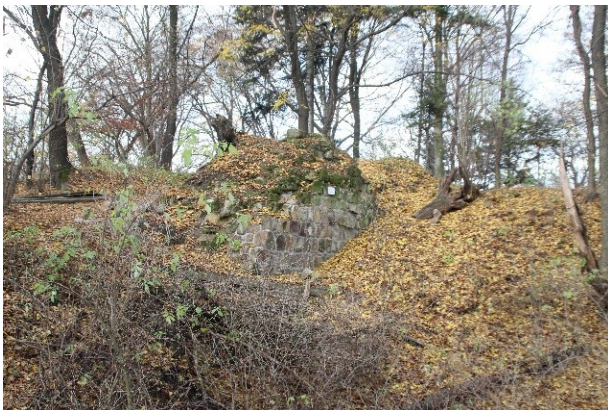
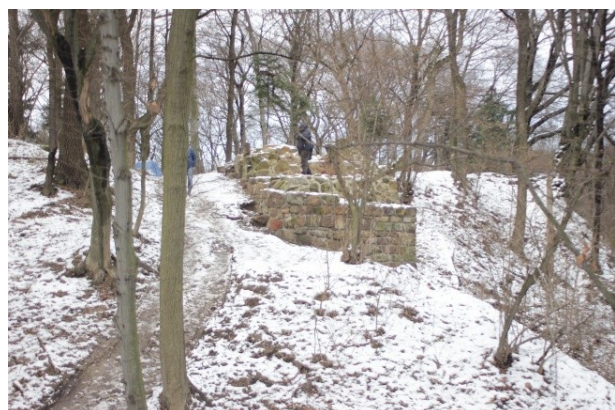
Historia zamku Golesz sięga początków XIV wieku. Wtedy też po raz pierwszy pojawia się on w źródłach pisanych jako przedmiot sporu klasztoru Benedyktynów z Tyńca z możnowładczym rodem Bogoriów. Pierwotnie zamek, usytuowany na kulminacji wysokiego wzgórza po prawej stronie Wisłoki, wykonany był z drewna, dopiero po roku 1320 Jakub Bogoria zobowiązany przez Władysława Łokietka wybudował murowaną warownię. Goleskie założenie obronne stanowiło centralny punkt zarządzania dóbr klasztornych Benedyktynów z Tyńca znajdujących się nad rzekami: Wisłoką, Ropą i Białą. Również tutaj znajdowała się siedziba sądu prawa niemieckiego a także punkt zborny sił zbrojnych w przypadku ogłoszenia pospolitego ruszenia. Od XVII w. obiekt zaczął stopniowo popadać w coraz większą ruinę. W początkach XX wieku stała jeszcze baszta zamkowa. Do niedawna jedyną widoczną nad powierzchnią pozostałością zamku był fragment muru bramy wejściowej. Od roku 2010 w obrębie zamku prowadzone są regularne badania archeologiczne. Poczynając od roku 2015 przy pozostałości murów zamkowych realizowane są prace konserwatorskie. Wiązały się one z trwałym zabezpieczeniem resztek widocznego muru bramy wejściowej, a także uczytelnieniem całości tego fragmentu założenia zamkowego z układem przejazdu przez bramę, a także pomieszczeń m.in. dla straży widocznych w obrębie tej budowli, gdzie zachowano oryginalne tynki. Początkowo odsłaniane fragmenty murów znajdowały się pod ziemią, w związku z tym konieczne było oczyszczenie ich lica. Następnie obluźowane fragmenty kamiennego budulca zostały zdemontowane i ponownie stabilnie osadzone. Część murów została uczytelniona na powierzchni terenu poprzez obniżenie warstwy gleby bądź poprzez nadmurowanie. Teren przy koronie muru został odpowiednio wyprofilowany w celu prawidłowego odprowadzania wody. Wykonanie powyższych prac pozwoliło na uchronienie przed zniszczeniem ostatnich widocznych pozostałości zamku Golesz, a także na poprawę turystycznej dostępności obiektu, poprzez jego szersze uczytelnienie. Prace są nadal kontynuowane po 2018 roku.

Krajowice, ruiny zamku Golesz, po lewej w 2015, po prawej w 2017 rok

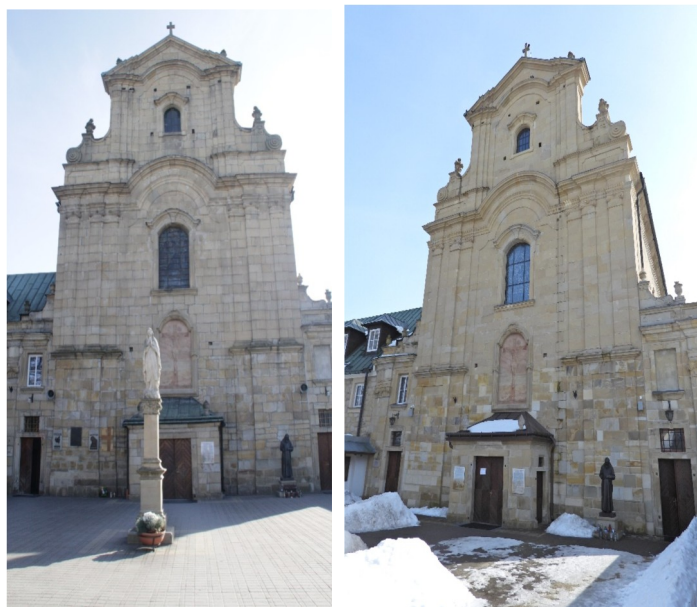
Kamienne lico elewacji na całej jej wysokości i szerokości zostało odczyszczane z zabrudzeń. Usunięto w całości cementowe fugi. Uzupełniono ubytki w regularnych blokach kamiennych stosując kity mineralne barwione w masie oraz przy większych uszkodzeniach fleki z piaskowca o uziarnieniu podobnym do pierwotnie zastosowanego budulca. W dolnej partii elewacji uporządkowano wątek zaburzony przez liczne naprawy doraźne i wadliwe flekowanie. Kamień ciosowy poddano zabiegom chemicznym łącznie z impregnacją. Wykonano nowe spoinowanie. Wymienione zostały obróbki blacharskie, przy czym zastosowana została blacha miedziana i ołowiowa. Naprawiono i okuto daszek nad kruchtą.

Krosno, zespół klasztorny oo. Kapucynów, fasada kościoła po lewej przed rozpoczęciem prac, po prawej po zakończeniu

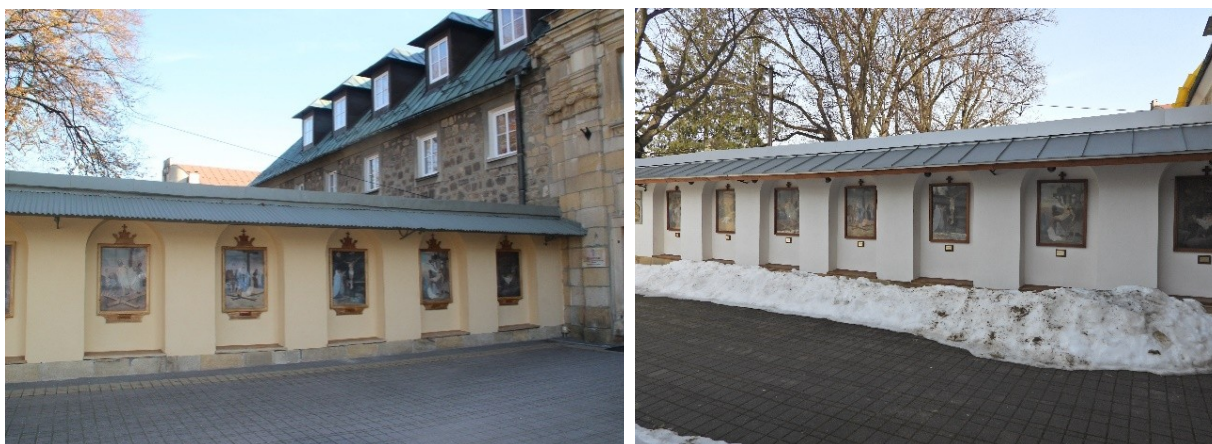
dziedzińca. Założono izolację przeciwwilgociową. Wykonano konserwację kutych krat w przęsłach frontowych i dwóch rzeźb kamiennych stojących na filarach flankujących wejście główne. W obrębie murów zamykających boki dziedzińca, zawierających wnęki ze stacjami drogi krzyżowej, oczyszczono elewacje bez usuwania lastrykowego tynku, który przykryto zacierką. Na nią naniesiono pobiałę. Wymieniono drewniane siedziska we wnękach. Na istniejącej konstrukcji zadaszona korony murów wykonano nowe deskowanie, które obito blachą.

Krosno, zespół klasztorny oo. Kapucynów, ogrodzenie dziedzińca po lewej przed, po prawej po zakończeniu prac konserwatorskich

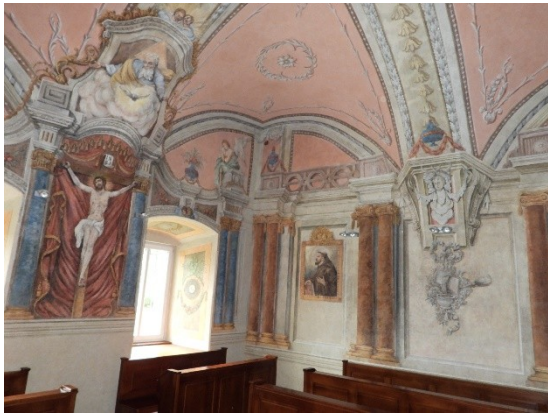
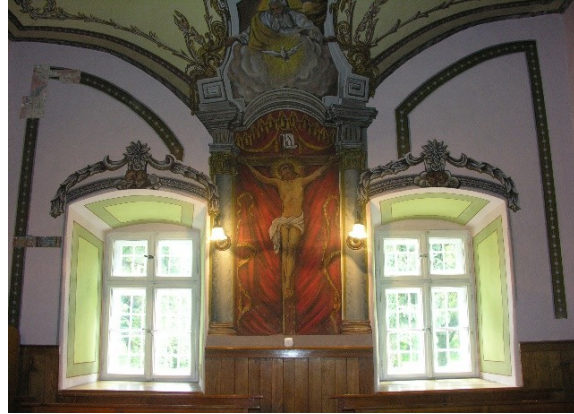
Wykonane badania na istnienie polichromii wykazały, że pod nawarstwieniami wtórnymi zachowała się oryginalna dekoracja pochodząca z dwóch najwcześniejszych faz rozwoju krośnieńskiego konwentu. Ponieważ obie pod względem kompozycyjnym różniły się, zdecydowano o odsłonięciu i wyeksponowaniu drugiej warstwy malowidła, które w całości pokrywa ściany i sklepienia podkreślając formę architektoniczną kameralnego wnętrza. Dzięki temu uzyskana została jednolita całość kompozycji. W kilku etapach usunięto wtórne przemalowania. Zdemontowane zostały boazerie zasłaniające dolną partię ścian. Podklejono tynki i wzmocniono je strukturalnie. Wypełniono pęknięcia. Tam gdzie tynki były zdegradowane wymieniono je i zrekonstruowano dekorację malarską. Metodą punktowania kropką uczytelniono szczegóły dekoracji oraz zrekonstruowano detale, mające charakter powtarzalny lub utrzymujące się w logice iluzjonistycznie malowanych podziałów architektonicznych. Prace zakończone zostały w 2017 roku.

Krosno, dekoracja malarska chóru zakonnego, po lewej po zakończeniu prac, po prawej przed rozpoczęciem prac konserwatorskich

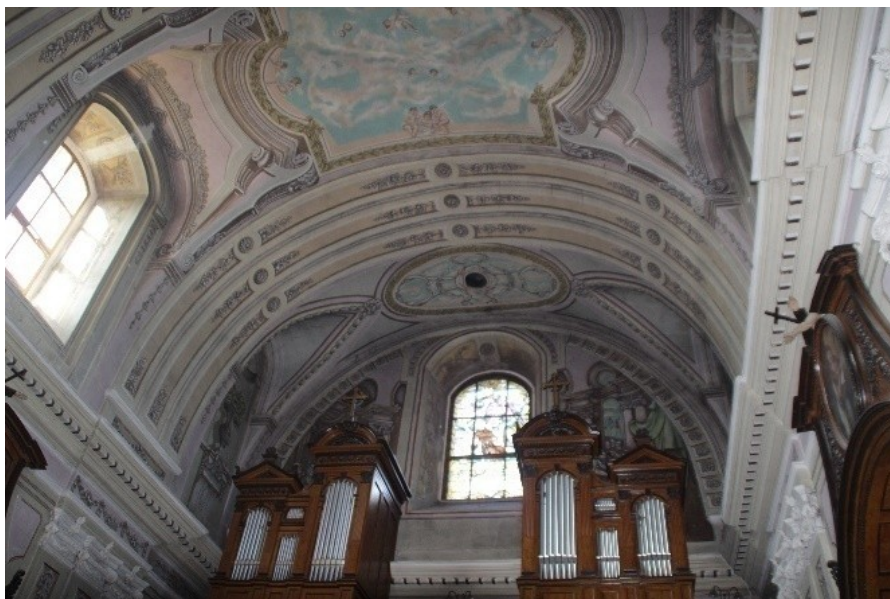
Krosno, Dekoracja malarska wnętrza prezbiterium i nawy kościoła oo. Kapucynów

Wykonane badania potwierdziły istnienie pierwotnej polichromii pod warstwami wtórnymi, które jak się okazało w dużej mierze stanowiły przemalowanie po formie. Po bokach ołtarza głównego stwierdzono iluzjonistycznie malowaną nastawę z postaciami *Matki Boskiej Bolesnej* i *Św. Jana* w układzie przypominającym obecną jego kompozycję. W niszach ołtarzy bocznych również znajdują się iluzjonistyczne malowidła. Pierwotnie stacje drogi krzyżowej malowane były bezpośrednio na tynku. Dwa z tych przedstawień zachowało się w stopniu umożliwiającym konserwację. Zdecydowano, że stacje zostaną zabezpieczone i nie będą ekspozowane. W obrębie całego kościoła usunięto wtórne przemalowania. Zdemontowane zostały boazerie zasłaniające dolną partię ścian i tam wymieniono tynki. Wyżej, tam gdzie była taka potrzeba podklejono tynki i wzmocniono je strukturalnie. Wypełniono pęknięcia dość mocno rysujące się w partii sklepienia. Tam gdzie tynki były zdegradowane wymieniono je i zrekonstruowano dekorację malarską. Metodą punktowania kropką uczytelniono szczegóły dekoracji oraz zrekonstruowano detale, mające charakter powtarzalny lub utrzymujące się w logice iluzjonistycznie malowanych podziałów architektonicznych.

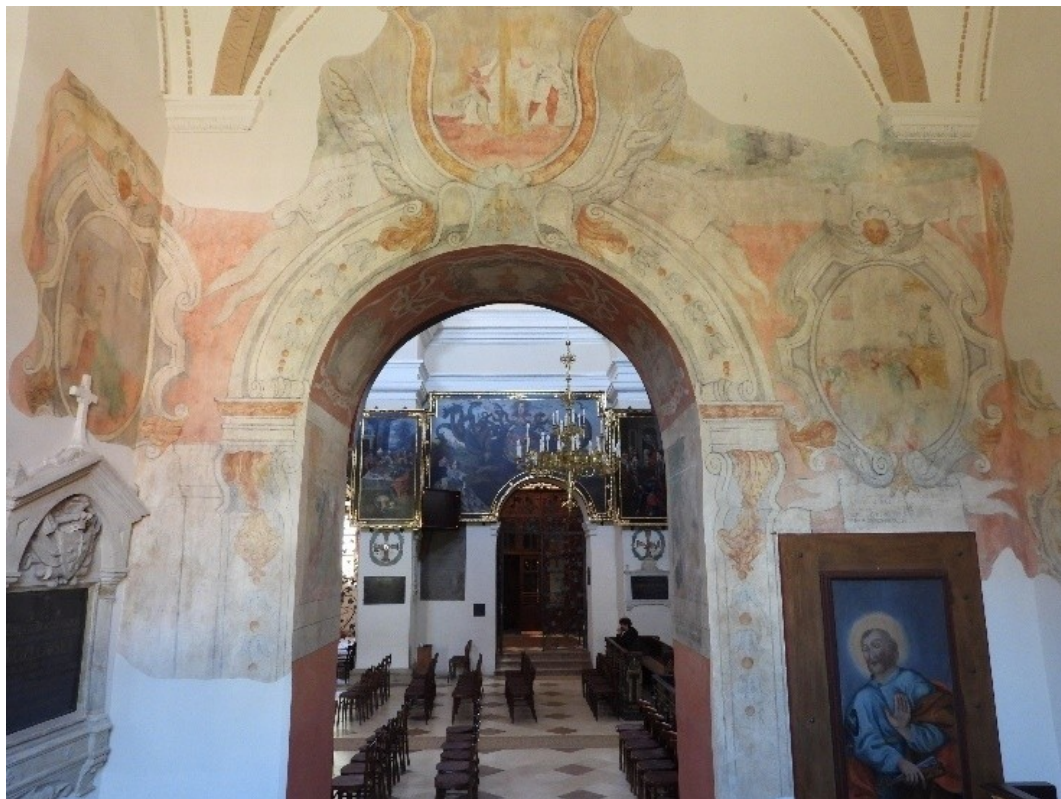
Krosno, kościół św. Trójcy, dekoracja malarska kaplicy św. Jana Nepomucena

Poddano konserwacji zachowawczej bogatą dekorację malarską zachowaną na ścianie oddzielającej kaplicę od nawy. Utrzymano fragmenty zrekonstruowane w latach 60. XX wieku scalając je z oryginałem. Skuto tynki w partii przyziemia, a w ich miejsce nałożono nowe tynki renowacyjne. Podklejono odspojone warstwy technologiczne. Na powierzchniach niedekorowanych odtworzono jednolitą w kolorze polichromię nawiązującą do estetyki nawy. Ustabilizowano sztukaterie i zunifikowano je pod względem kolorystycznym z całością wnętrza.

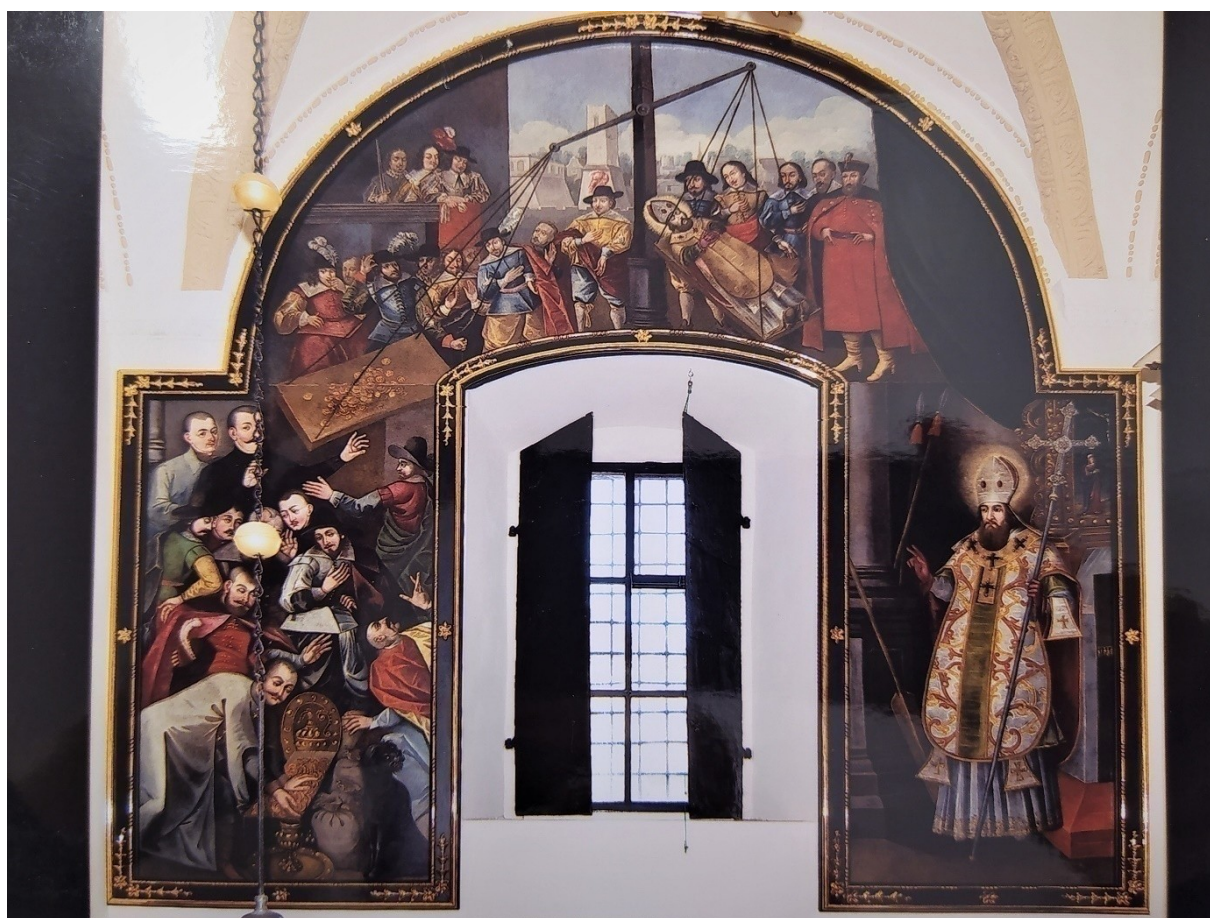
Obraz wypełnia północną ścianę kaplicy i jest swym formatem dopasowany do wykroju okna i łuku nadwieszzonego tarczy sklepienia. Ze względu na niezbyt dobry stan płótna dokonano jego dublażu. W miejscach gdzie jego struktura uległa degradacji oraz tam gdzie wtórnie było sztukowane, usunięto jego fragmenty i zastąpiono nowymi łatanami odpowiednio dobranymi do właściwości oryginalnego materiału. Odtworzono tam warstwy technologiczne i zrekonstruowano malowidło naśladowczo do oryginału. We wcześniej oczyszczono obraz z przemalowań ostatniej konserwacji. Zachowano efekt dziewiętnastowiecznej konserwacji w górnej partii przedstawienia, uznając dokonaną wówczas rekonstrukcję za trafną pod względem estetycznym i ikonograficznym. Wymieniono krosna oraz ramy przenosząc aplikacje snycerskie na ich lico. Na aplikacjach wymieniono złocenia. Na ramach odtworzono polichromię analogicznie do zastanej, będącej aranżacją konserwatorską z lat 60. XX wieku.

Krosno, obraz „Wypięcie ciała św. Wojciecha” po zakończeniu prac konserwatorskich

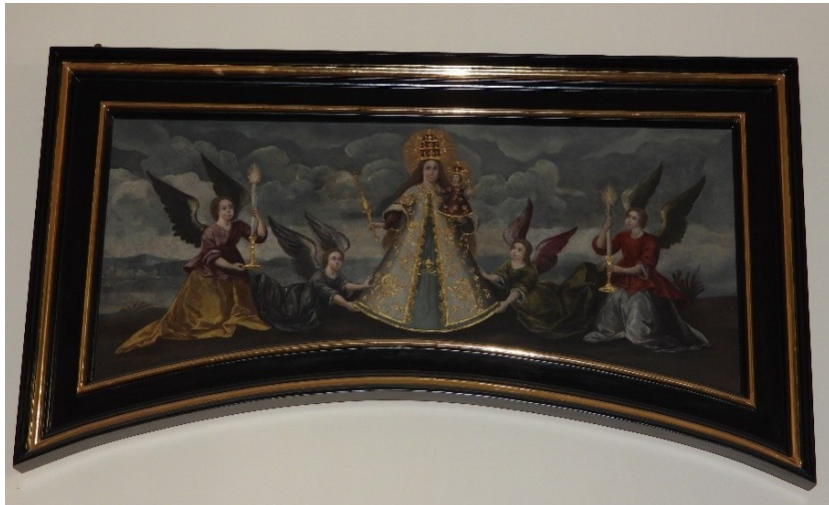
Obrazy zdobią wnętrze kaplicy św. Jana Nepomucena i św. Wojciecha. Usunięty został dublaż z poprzedniej konserwacji i powtórzono ten zabieg z zastosowaniem innej, bardziej optymalnej dla obrazów technologii. Doklejone zostały brzegi płócien. Przeniesiono je na nowe krosna. Usunięto punktowanie ostatniej konserwacji, uzupełniono ubytki gruntów i warstwy malarskiej naśladowczo do oryginału. Wykonano nowe ramy do obrazów i odtworzono na nich polichromię analogicznie do zastanej, będącej w pewnym stopniu aranżacją konserwatorską z lat 60.XX wieku. W aplikacjach snycerskich wymieniono grunty oraz złocenia i zamontowano te komponenty na nowych ramach.

Krosno, obraz „ Matka Boża Loretańska”po zakończeniu prac

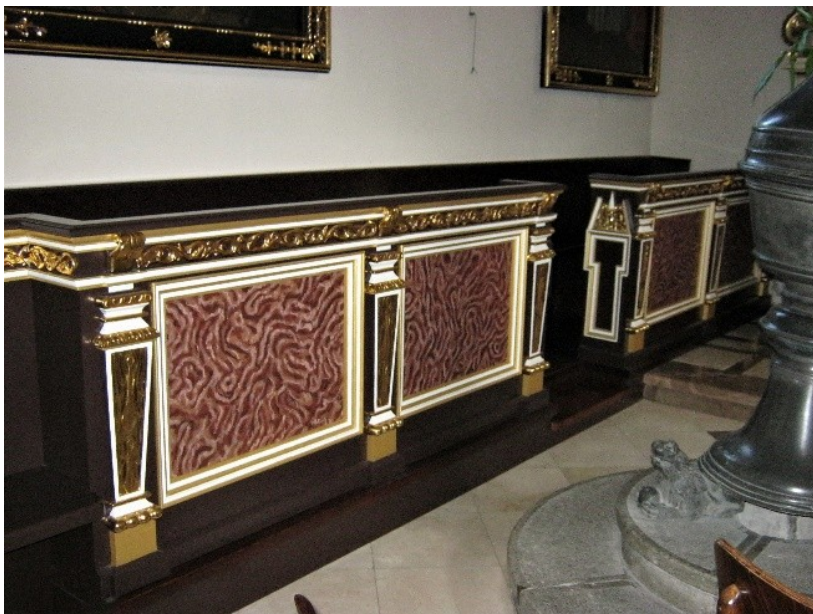
Ze względu na zły stan drewna i wady roboty stolarskiej wykonanej w czasie ostatniej konserwacji z 1975 roku, zaszła potrzeba całkowitej wymiany konstrukcji mebli wraz z elementami użytkowymi, takimi jak siedziska i podłogi. Dekoracja snycerska oraz płyciny w przedpiersiach ław zostały zachowane. Poddano je zabiegom chemicznym. Oczyszczono z nawarstwień wtórnych i wykonano konserwację polichromii. Na elementach snycerskich założono nowe grunty i złączenia. Na wymienionych elementach konstrukcyjnych i użytkowych zrekonstruowano naśladowczo polichromię do warstwy malarskiej, jaką stwierdzono na meblach w czasie przeprowadzonych badań.

Krosno, stalle z kaplicy św. Wojciecha po zakończeniu prac konserwatorskich

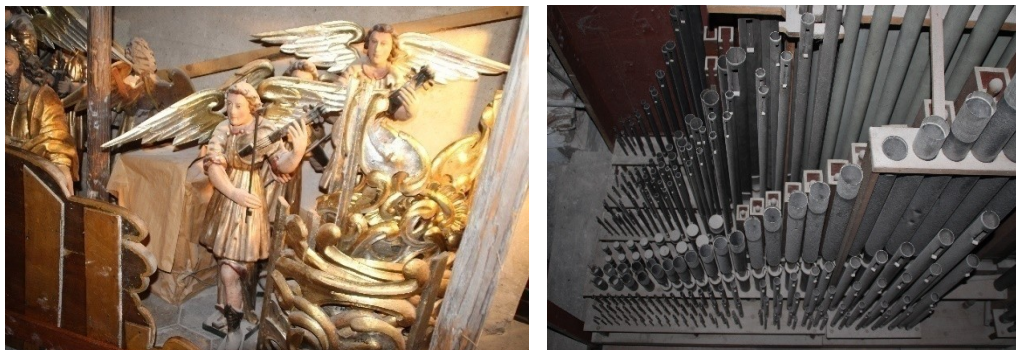
Prace dotyczące instrumentu miały charakter zachowawczy. W obrębie instrumentu wszystkie drewniane elementy zostały odczyszczane. Najbardziej zdegradowane zostały wymienione. Naprawiono puszczaki metalowe i ich powierzchnię wypolerowano. Częściowo wymiano drewniane i skórzane elementy. Dokonano strojenia instrumentu. Z prospektu usunięte zostały wtórne nawarstwienia. Wzmocniono połączenia stolarskie i szafy zakotwiono do ścian. Drewno poddano zabiegowi impregnacji, dezynfekcji i dezynsekcji. Uzupełniono ubytki w drewnie i gruntach. Zrekonstruowano pierwotną, siedemnastowieczną polichromię, którą odsłonięto spod nawarstwień w szczątkowym stanie. Wymieniono złocenia w dekoracyjnych elementach aplikowanych na strukturę stolarską. Weześniej detal snycerski i rzeźbiarski poddano zabiegom chemicznym, oczyszczono z nawarstwień, uzupełniono ubytki drewna i gruntów. Prace wykonane zostały w latach 2015-2016.

Krosno, prospekt z instrumentem muzycznym w czasie prac konserwatorskich

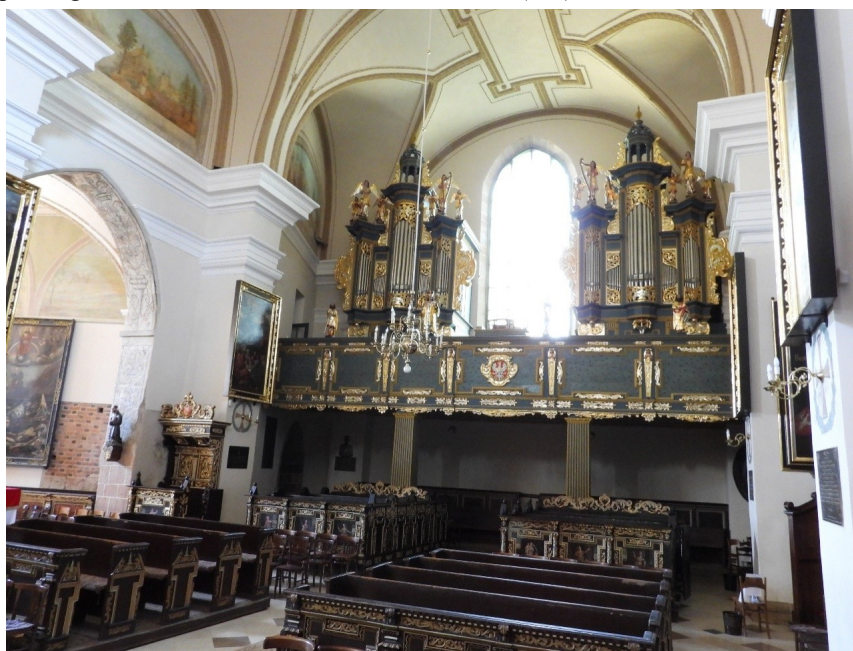
Krosno, kościół św. Trójcy, prospekt organowy po zakończeniu prac

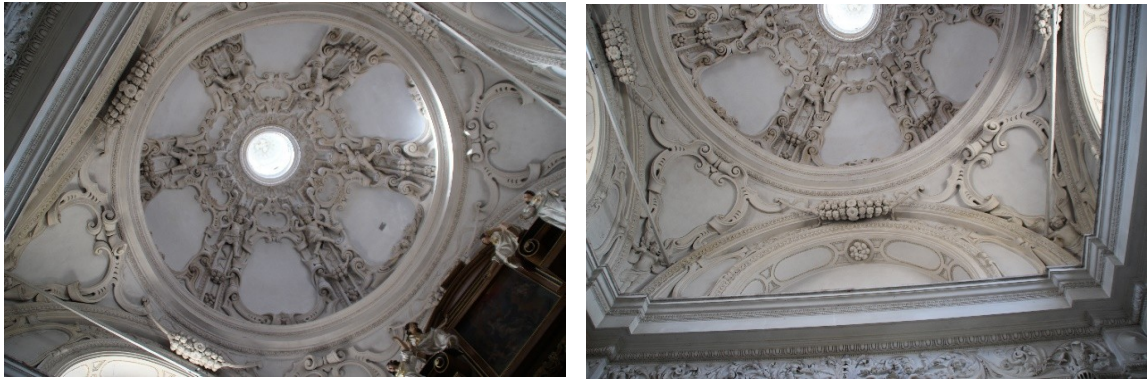
Powierzchnię kamienia odczyszczono z wtórnych nawarstwień. Usunięto cementowe spoiny oraz częściowo wstawki i uzupełnienia dokonane w czasie ostatnich konserwacji. Część fleków zachowano, uznając, że nie ma potrzeby ich wymiany. Kamień poddano zabiegom chemicznym łącznie z impregnacją strukturalną. W obrębie ubytków założono kity i dokonano scalenia estetycznego. Metalową stolarkę okienną odczyszczono, wymieniono ołowiane ramki oraz pojedyncze przeszklenia. Odczyszczono również metalową poręcz i pomalowano w kolorystyce neutralnej w stosunku do detalu architektonicznego.

Krosno, latarnia kaplicy Oświęcimów, po lewej przed rozpoczęciem prac, po prawej po zakończeniu

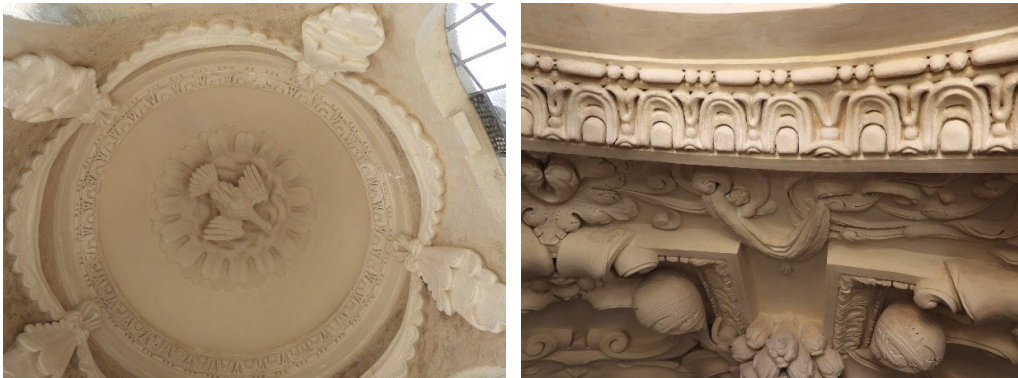
Prace dotychczas wykonane objęły wnętrze latarni i czaszę kopuły. Powierzchnię dekoracji sztukatorskiej oczyszczono usuwając pobiałe wykonane podczas poprzedniej konserwacji, i częściowo wtórne uzupełnienia. Wzmocniono kotwienie detalu nadwieszono w czaszy kopuły, podklejono pęcherze. Miejscami dokonano korekty uzupełnień stiukowych i gipsowych. Uzupełniono drobne, ale liczne ubytki formy rzeźbiarskiej, a miejsca, w które ingerowano, scalono estetycznie, naśladowczo do odsłoniętego oryginału, który jak się okazało nie jest jednolity pod względem kolorystycznym.

Krosno, sztukateria kaplicy Oświęcimów, po lewej przed, po prawej po zakończeniu prac konserwatorskich

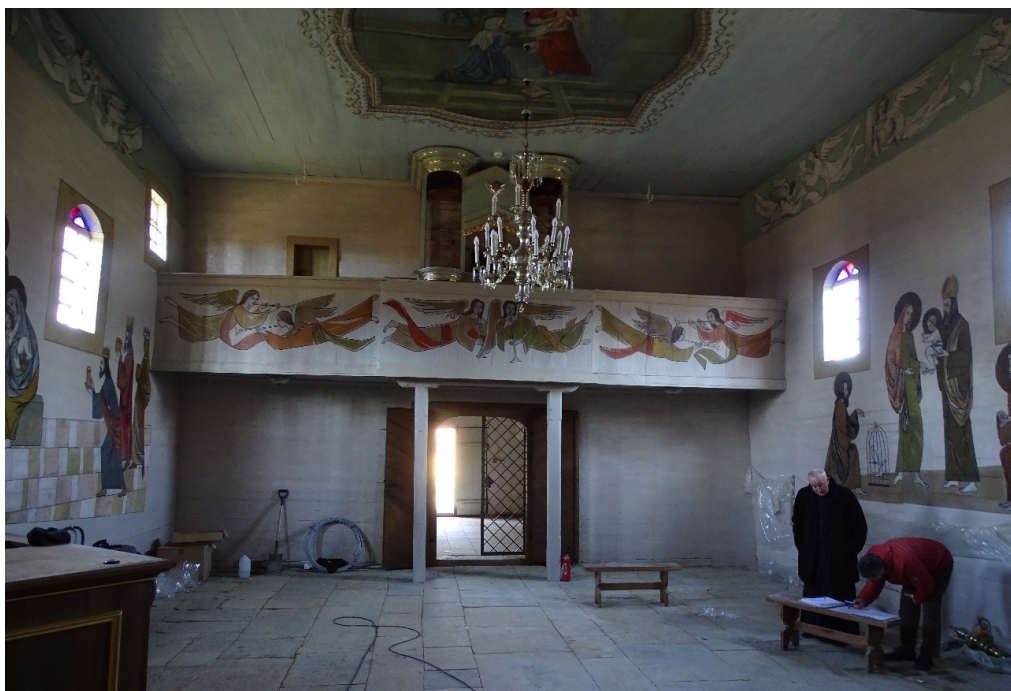
Wykonane zostały badania na istnienie pierwotnej polichromii. Zachowała się ona śladowo, co nie dało podstawy jej odsłaniania. Konserwacji poddano malowidła aktualnie zdobiące wnętrze świątyni. Oczyszczono je z zabrudzeń i uzupełniono warstwy technologiczne w miejscach ubytków. Najstarsze zachowane na stropie malowidło przedstawiające scenę *Zwiastowania*, poddano pełnej konserwacji. Usunięte zostały lokalne przemalowania w celu jak najpełniejszego wyeksponowania oryginału. Na murowanej ścianie zakrystii zamykającej prezbiterium od północy poddano konserwacji technicznej nawarstwienia tynkarskie z relikwami pobiąły. Podklejono tam tynki. Tynki zdegradowane usunięto, w ich miejsce położono nowe i odtworzono w miejscach ubytków dekorację malarską z 1962 roku. W zakrystii odślonięto dekorację malarską stropu. Po wzmocnieniu konstrukcji i zabiegach chemicznych wyeksponowano malowidło uzupełniając jego ubytki metodą naśladowczą. Usunięto boazerię i ściankę dublującą mury. Kamienny wątek został skonsolidowany, wykonano nowe tynki i pobiąły. Wnętrze zakrystii zostało na nowo zaaranżowane z wyeksponowaniem relikwów dawnego urządzenia.

Królik Polski, dekoracja malarska wnętrza po zakończeniu prac konserwatorskich

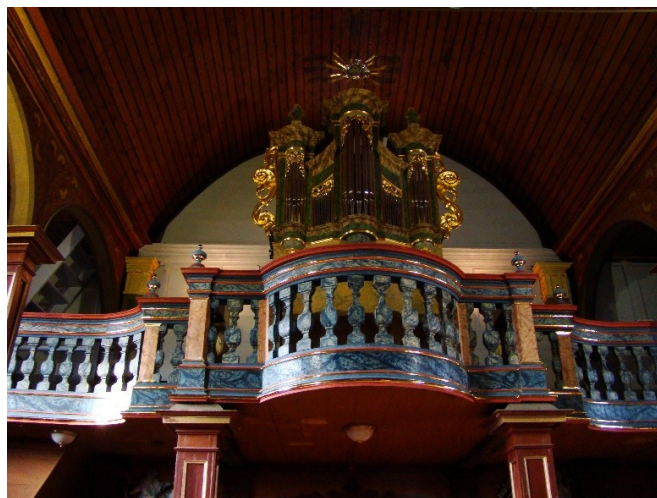
Barokowy chór muzyczny w formie rozbudowanej falistej balustrady tralkowej został odsłonięty z jasnobrązowego przemalowania. Kolor brązowy pokrywał wszystkie części kościoła - stolarkę, boazerię, ołtarze, nawiązywała też do niego polichromia, z 3 ćw. XX wieku (z dominującym kolorem brązowym) na wtórnym drewnianym podbiciu ścian i stropów. W wyniku konserwacji ołtarzy, ambony i chrzcielnicy, jakie przeprowadzono w latach poprzednich, odsłaniane były ich niebieskie marmoryzacje. Podobną, zachowaną bogatą niebieską marmoryzację posiadał w swej pierwotnej warstwie chór muzyczny. Wąskie profile podkreślone były cynobrem. Wykonanie w 2015 roku konserwacji balustrady chóru muzycznego było istotne dla estetyki całości wnętrza kościoła, znacznie go ożywiając.

Krzemienica, chór po zakończeniu prac

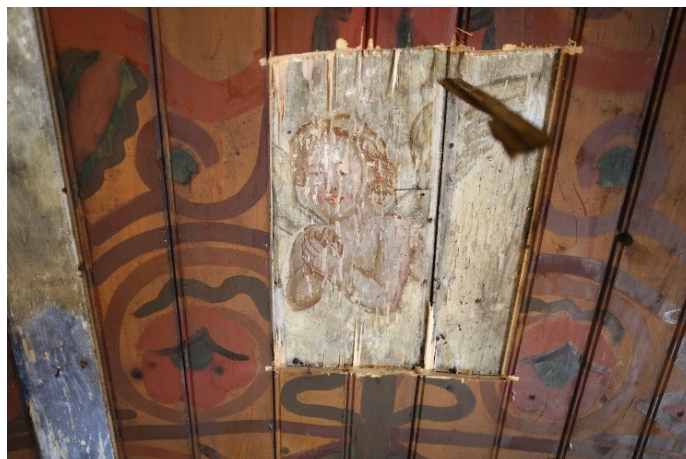
W 2015 roku wykonano badania i konserwację polichromii ściany zachodniej. W 2017 roku wykonano badania na obecność polichromii i konserwacji polichromii ściennej rozszerzając zakres o badania w obrębie stropów i ścian prezbiterium, nawy głównej kościoła (ściany wschodniej, południowej, północnej) oraz w obrębie zakrystii. Ustalono, że pod warstwą desek objających kościół zachowane są częściowo malowidła z XIX wieku - niebieskie niebo z gwiazdkami i wieńcami obłoków otaczających snycerskie aplikacje stropu prezbiterium i nawy, tj. wydatne glorie promieniste z *Okiem Opatrzności* i *Gołębicą Ducha Św.* Zdecydowano o usunięciu całego wtórnego odeskowania kolebkowego stropu nad nawą i prezbiterium. Ściany posiadały pierwotnie pobiałę, natomiast przyścienne pilastry posiadają analogicznie jak zachowane na ścianie zachodniej marmoryzacje zielono-brązowe. Głowice pilastrów polichromowane w kolorze żółtym (zapewne imitujące złocenia). Strop w nawach bocznych posiada iluzjonistyczną dekorację geometrycznych rozet, podobnie łuk tęczy malowany jest w formie architektonicznego gurtu z dekoracją imitującą architektoniczne sztukatorskie motywy rozet. Prace wykonywane były sukcesywnie, uzależniając zakres corocznych prac od wysokości uzyskiwanych dotacji; wymagają dalszej kontynuacji. W 2018 roku wykonano I etap prac polichromii stropu prezbiterium.

Krzemienica, polichromia ścienna w kościele

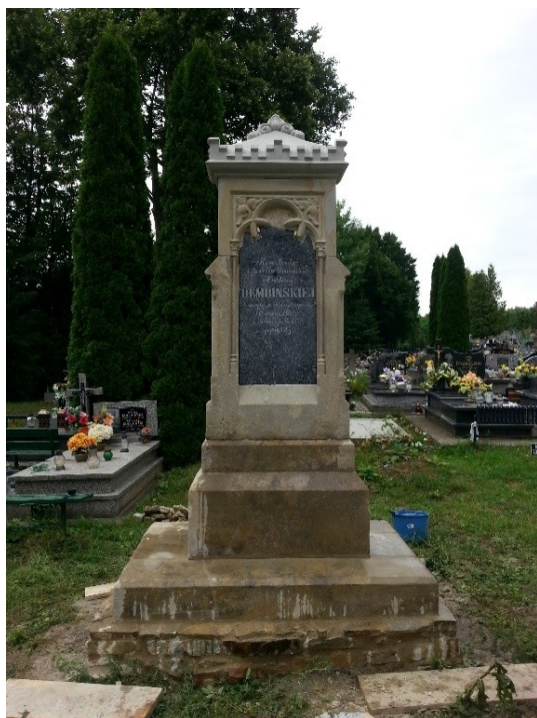
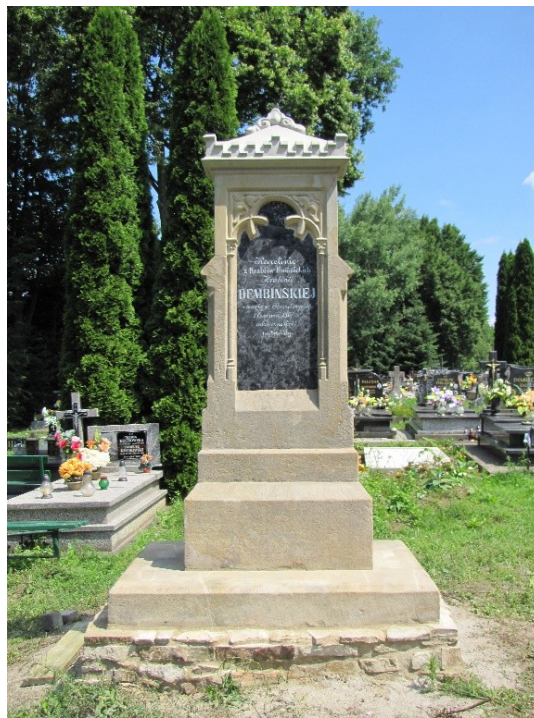
Nagrobek Dębińskiej jest jednym z najstarszych na cmentarzu w Krzywcy. Z inicjatywy Towarzystwa Przyjaciół Przemysła i Regionu w 2017 roku rozpoczęto prace konserwatorskie od demontażu elementów piaskowcowych, odsłonięciu dolnych partii nagrobka, wykonaniu nowej podmurówki w celu stabilizacji pomnika. Następnie przeprowadzono hydrofobizację, usunięcie wtórnych warstw z pomnika, dezynfekcję, wzmocnienie osłabionych elementów, odsolenie, montaż bloków podstawy i dwustopniowego cokołu, uzupełnienie i spoinowanie. Zabiegom konserwatorskim została poddana marmurowa płyta inskrypcyjna. W następnym roku przeprowadzono prace rekonstrukcyjne części zwieńczenia pomnika, które polegały na wykonaniu projektu (w oparciu o zdjęcie archiwalne), doborze piaskowca i ręcznej obróbce brakujących elementów. Po przeprowadzonych zabiegach konserwatorskich nagrobek stanowi najbardziej efektowny i dekoracyjny pomnik na cmentarzu.

Krzywca, nagrobek Karoliny Dębińskiej, po lewej przed, po prawej po zakończeniu prac konserwatorskich
