PODKARPACKI
BIULETYN
KONSERWATORSKI
2016 - 2020

Cz. I

Zabytki ruchome i nieruchome

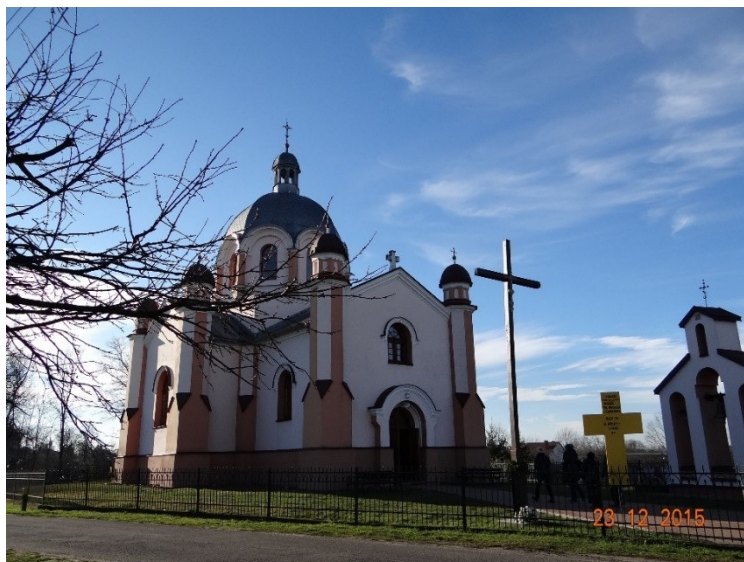
W latach 2009-2010 wykonano renowację fundamentów i cokołu oraz wymieniono stolarkę okienną. W latach 2015-2016 wymieniono pokrycie dachu kościoła na blachę tytanowo-cynkową.

Kuryłówka, dawna cerkiew po zakończeniu remontu

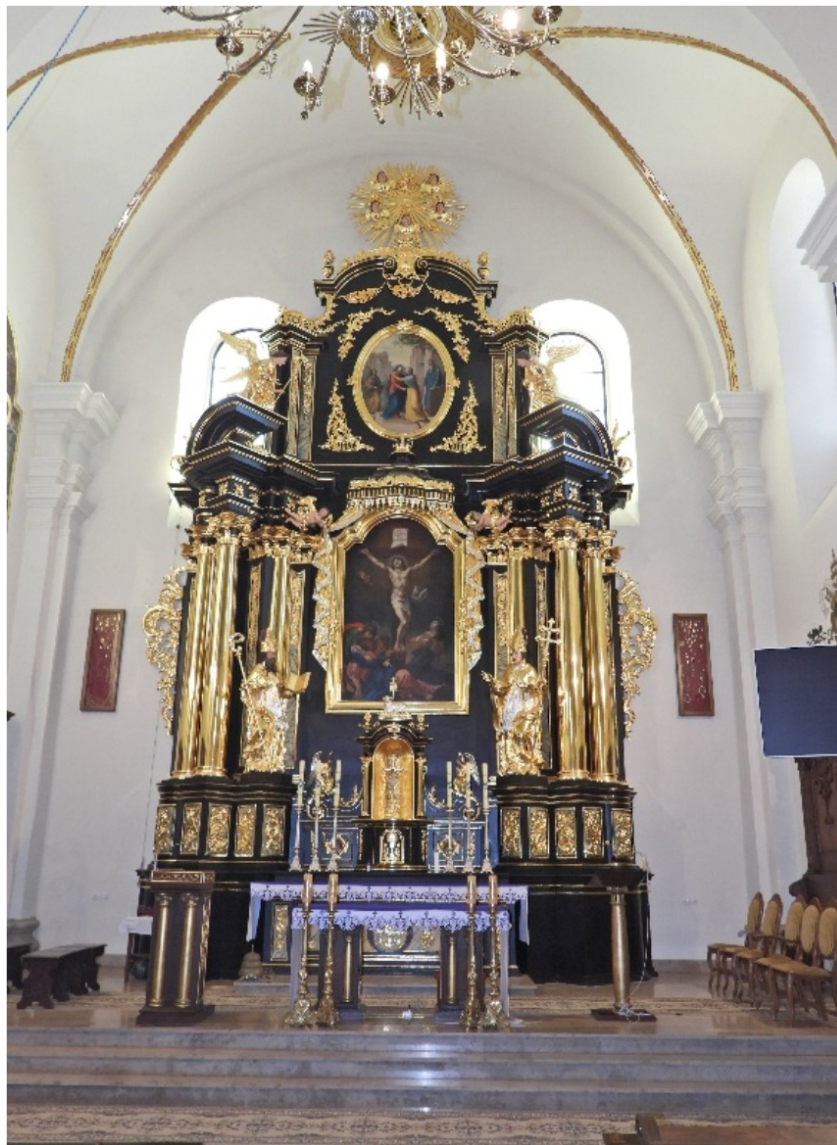
W roku 2018 rozpoczęto prace konserwatorskie przy strukturze stolarskiej. Zdemontowano obrazy, rzeźby i dekorację snycerską. Drewnianą strukturę retabulum, rzeźby oraz detale snycerskie poddano zabiegom chemicznym i impregnacji. Dokonane zostały naprawy stolarskie z wymianą zdegradowanych elementów konstrukcyjnych. Powierzchnię ołtarza oczyszczono z wtórnego przemalowania. Okazało się, że centralna część retabulum została w całości wymieniona na nową na początku XX wieku na zasadzie skopiowania oryginału i korekty estetycznej - zgodnej z upodobaniami współczesnymi. Boczne przęsła ołtarza są autentyczne, a odsłonięta tam polichromia daje podstawę do odtworzenia jej na zasadzie aranżacji na nowszych częściach ołtarza. Prace będą prowadzone etapowo.

Lesko, ołtarz główny, po zakończeniu prac konserwatorskich

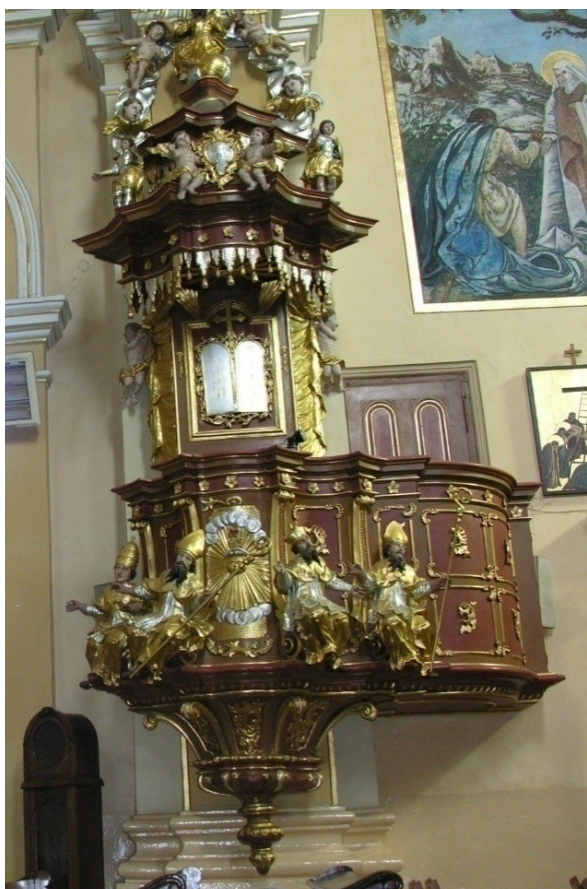
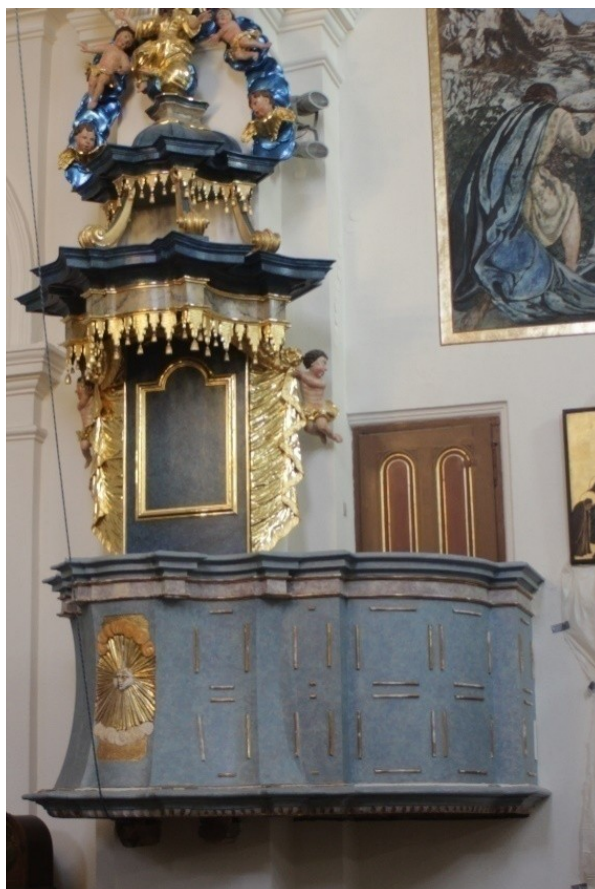
Na podstawie badań ustalono pierwotną kolorystykę polichromii ambony. Zabezpieczono zachowane fragmenty oryginału i wykonano aranżację polichromii naśladowczo do warstwy z poł XVIII wieku. Prace były prowadzone etapowo w latach 2015-2018. We wcześniejszym etapie drewno poddano zabiegom chemicznym i impregnacji. Naprawiono podłogę w koszu. Dokonane zostały naprawy stolarskie z wymianą zdegradowanych elementów konstrukcyjnych, z uzupełnieniem ubytków i rekonstrukcją zniszczonych fragmentów detalu snycerskiego. Wykonano prace pozłotnicze przy detalach snycerskich zachowując w miarę możliwości stare złocenia i grunty. Na elementach posrebrzanych zrekonstruowano laserunki.

Lesko, ambona, po lewej przed, po prawej po zakończeniu prac

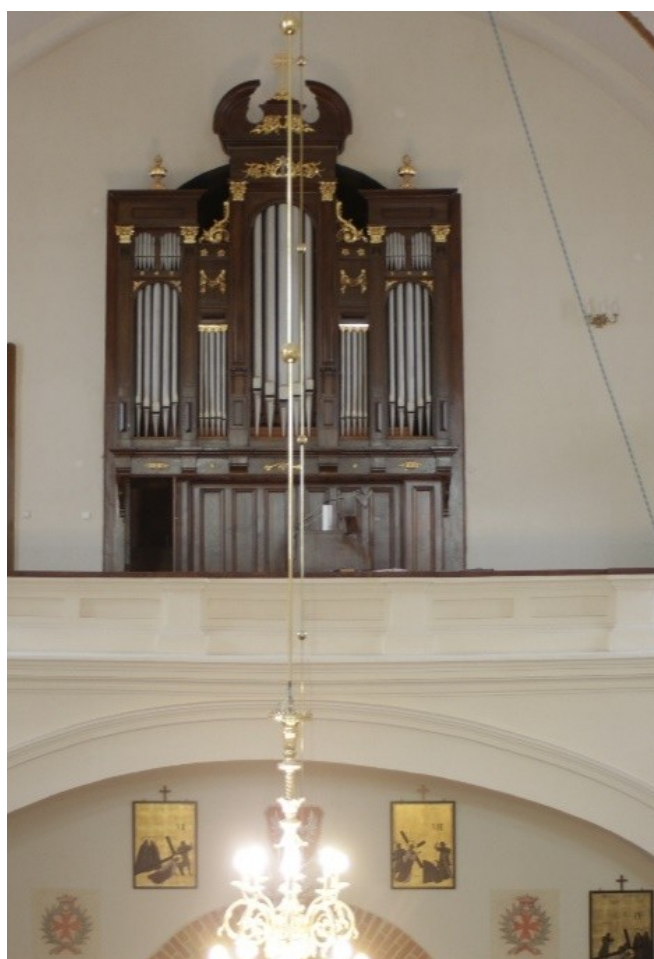
Z prospektu usunięte zostały wtórne nawarstwienia. Wykonano zabiegi chemiczne. Wzmocniono połączenia stolarskie w obrębie szafy. Uzupełniono ubytki w strukturze drewna i w gruntach. Wymieniono złączenia w dekoracyjnych elementach aplikowanych na strukturę stolarską. Wcześniej detal snycerski i rzeźbiarski poddano zabiegom chemicznym, oczyszczono z nawarstwień, uzupełniono ubytki drewna i gruntów. Prace wykonane zostały w 2018 roku. Nie obejmowały instrumentu, który zdemontowany został przewieziony do pracowni organmistrzowskiej. Planuje się przywrócenie organów na swoje dawne miejsce.

Lesko, prospekt organowy po zakończeniu prac konserwatorskich

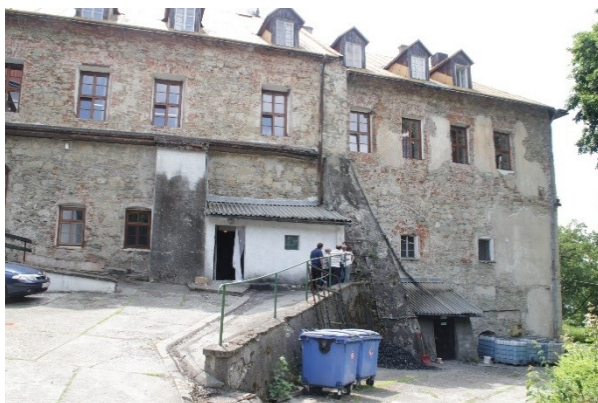
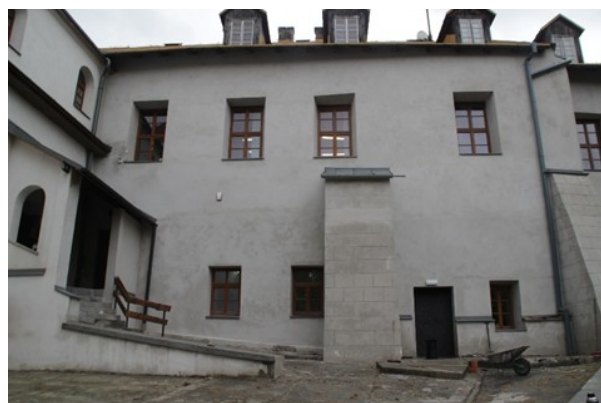
wyeksponowaniem narożnych ciosów kamiennych. Zachowano ślady reliktyw dawnych tynków, które przykryto nową zacierką po zabezpieczeniu ich metodą konserwatorską. Rozebrano destrukcyjną narożną przypory, po czym ją zrekonstruowano na nowym fundamencie. Powtórzono układ kamieni nawiązując do oryginału. Wykonano też prace ziemne od strony skarpy schodzącej w dolinę rzeki San. Obniżano bądź częściowo zlikwidowano żelbetową konstrukcję znajdującą się u podnóża murów zamku, co stanowiło przygotowanie do zaaranżowania w tym miejscu w przyszłości tarasu widokowego. Na bieżąco wykonywane były prace mające usprawnić funkcjonowanie pensjonatu, poprawiające jego bezpieczeństwo przeciwpożarowe polegające na modernizacji instalacji. Wprowadzono instalację oświetlenia awaryjnego, system oddymiania korytarzy oraz instalację hydrantową. Prace ziemne prowadzono pod nadzorem archeologicznym.

Lesko, zamek Kmitów, elewacja przed rozpoczęciem prac po lewej stronie, po zakończeniu prac, po prawej.

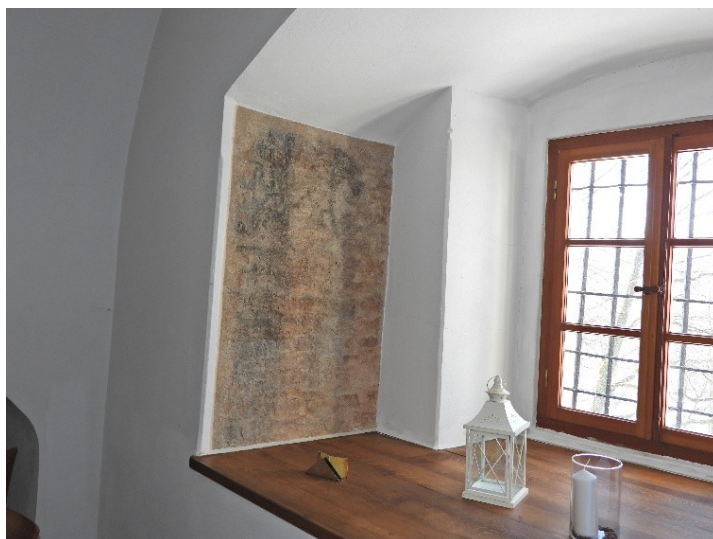
W gotyckiej części zamku zbudowanej, jako wieża mieszkalna po 1538 roku przez marszałka wielkiego koronnego Piotra Kmitę. W wyniku przeprowadzonych wcześniej badań stratygraficznych ustalono chronologię nawarstwień. Zrzucano najpierw tynki do warstwy XVIII-wiecznej. Ponieważ ta nie miała żadnej dekoracji, a jedynie pobiałę i wykonana została na zaprawie glinianej trudnej do utrzymania, zdecydowano o jej usunięciu i wykonaniu na sklepieniach i ścianach nowego tynku. Zachowane zostały pod spodem wysepki tynków z XVI wieku. Natomiast w gładzi wyeksponowano je wraz ze śladami dekoracji malarskiej, jako relikty z czasów współczesnych budowie zamku. Malowidło wykonane na cienkiej warstwie tynku zostało zabezpieczone, utrwalone i scalone kolorystycznie. Stan zachowania nie pozwolił na jednoznaczne odczytanie deseni i uczytelnieniu jego formy. We wszystkich czterech wnękach okiennych wymieniono stolarkę, nawiązując do zachowanych w różnych miejscach reliktyw. W głębi otworów umieszczono nową stolarkę z gęstym podziałem szczeblinowym nawiązującym do pierwowzoru, jaki ustalono na podstawie ikonografii. Wykonano również nowe drewniane parapety okienne stanowiące estetyczne wykończenie wnęk.

Lesko, Zamek Kmitów, nawarstwienie ścienne w Sali Rycerskiej

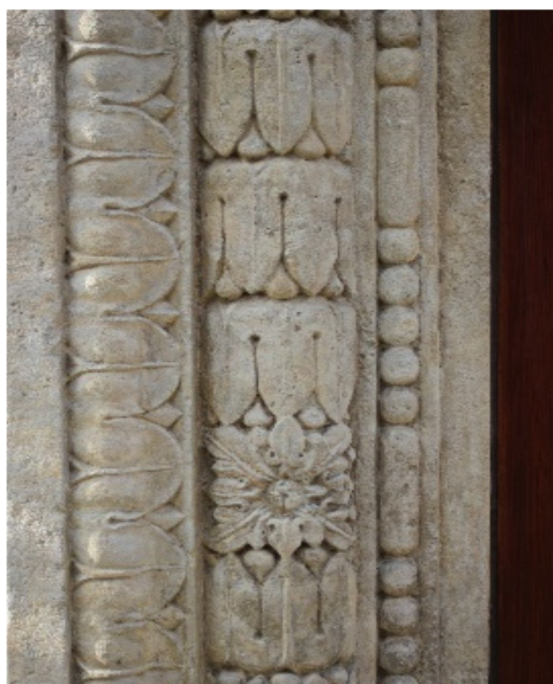
Płaskorzeźbiony detal kamienny oczyszczono z zabrudzeń. Wykonano zabiegi chemiczne. Kamień poddano impregnacji strukturalnej. Uzupełniono ubytki w profilach i ornamentacji stosując kity mineralne. Ponieważ ciosy wtórnie dopasowane do otworu wejściowego nieznacznie przesunięte były względem siebie, a ornamentacja nieco się różniła na poszczególnych elementach konstrukcyjnych dokonano nieznacznych korekt estetycznych w nadania tej aranżacji większej harmonii. Skorygowane stopień schodów żeby pokazać partie cokołowe portalu.

Fragment odnowionego portalu renesansowego

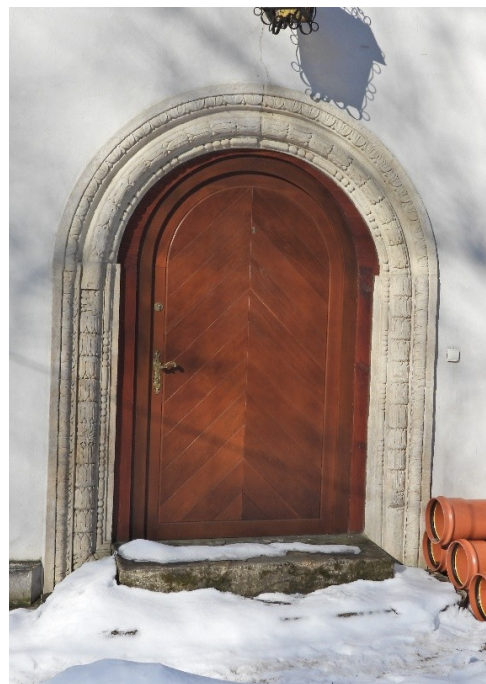
Lesko, portal renesansowy po zakończeniu prac

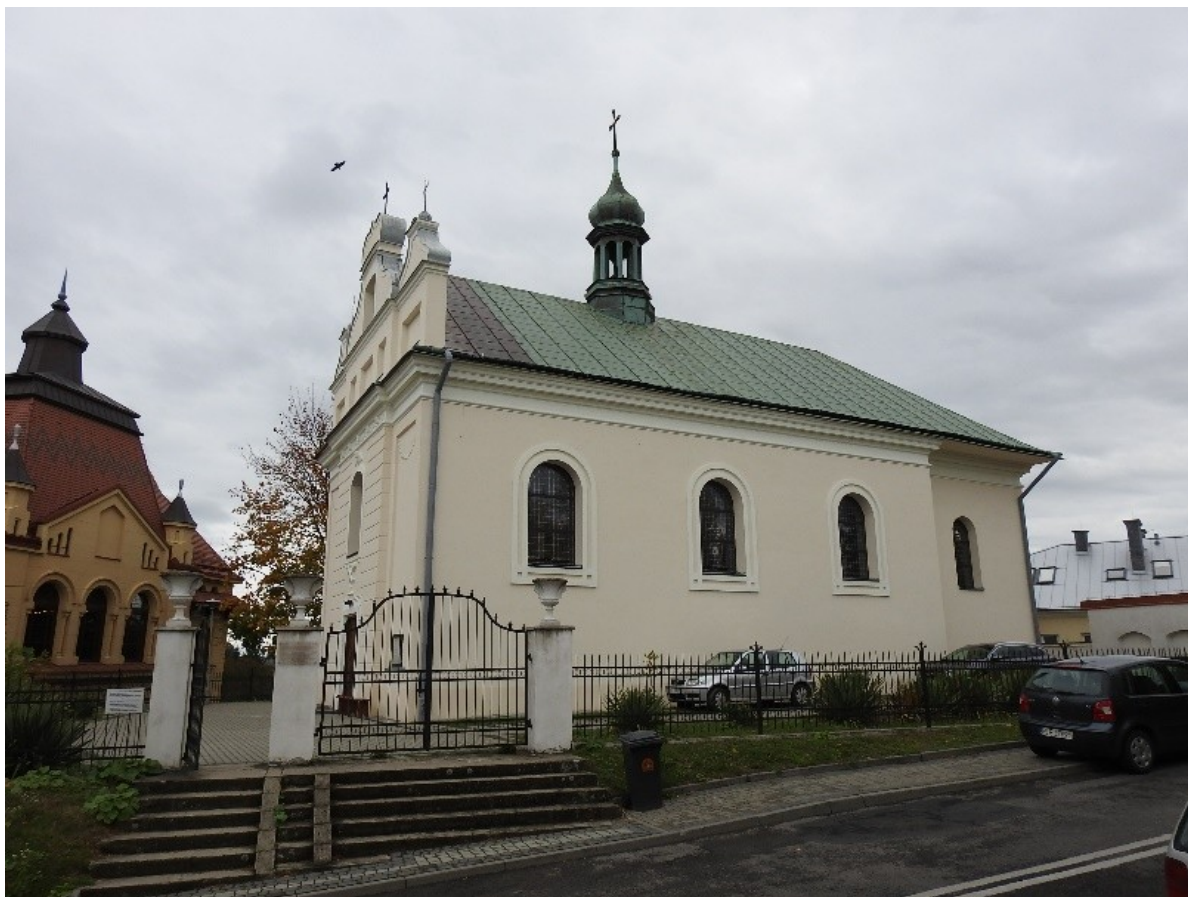
Leżajsk, kościół p.w. Jezusa Miłosiernego po zakończeniu prac

W 2016 roku przeprowadzono prace związane z całkowitym odtworzeniem okien wraz z ościeżnicami. W 2018 roku wykonano remont dachu i renowację elewacji oraz stolarki okiennej.

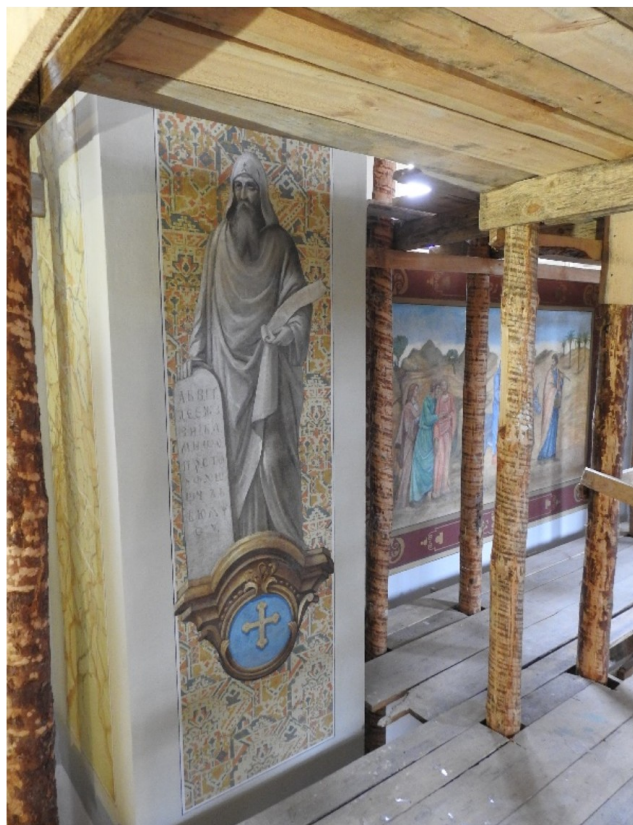
Na skutek wieloletniego nieużytkowania kościoła, który funkcjonował w latach powojennych, jako magazyn, oraz nieprawidłowo wykonanych prac po odzyskaniu świątyni dla potrzeb kultowych, polichromia ścienna uległa procesom niszczącym i znajdowała się w złym stanie zachowania. Posiadała liczne odspojenia, miejscami warstwy łuszczące się. Była amatorsko, nieudolnie przemalowana farbą chlorokauczukową, co znacznie obniżało jej walory estetyczne i była trudno usuwalna. Program prac został oparty o wyniki badań konserwatorskich wykonanych w 2016 roku. Prace polegały na odsłonięciu przemalowań, wykonaniu wszystkich zabiegów technicznych tynków i warstwy malarskiej oraz uzupełnieniu brakujących partii malowideł wg zachowanych fotografii archiwalnych. Zrekonstruowano m.in. scenę figuralną *Chrystusa przy studni* wg zachowanych nikłych śladów i źródeł graficznych zasugerowanych przez konsultanta, historyka sztuki Jarosława Gieźę. Konserwacje wykonano w 2018 roku w obrębie prezbiterium i pierwszego przęsła nawy, kontynuacja prac wraz z konserwacją balustrady chóru muzycznego miała miejsce w 2019 roku.

Leżajsk, kościół filialny, odtworzona polichromia

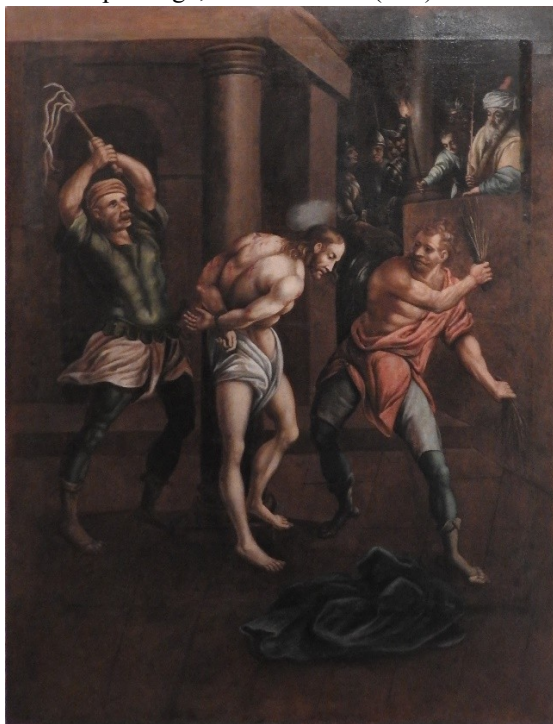
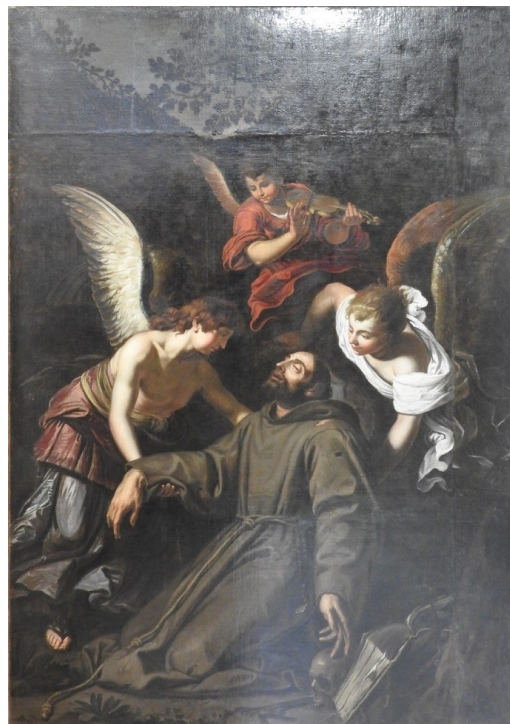
Leżajski, obraz „Biczowanie” po lewej oraz „Ekstaza św. Franciszka” po prawej, po zakończeniu prac konserwatorskich

W 2018 roku wykonano pełną konserwację techniczną i estetyczną ołtarza znajdującego się w kaplicy bocznej północnej. Stan zachowania ołtarza był zły, co zapewne spowodowane było przez warunki wilgotnościowe kaplicy. Występowało zagrożenie stabilności konstrukcyjnej nastawy, znaczne odchylenia od poziomu odcinków gzymsów, liczne ślady żerowania owadów, odspojenia gruntów, częściowe przemalowania szlagmałem detali pozłacanych. Duże zniszczenia występowały w dolnych partiach, szczególnie narażonych na wilgoć. Zdegradowane były warstwy zapraw. Ołtarz, jak wykazały badania, posiada trzykrotne przemalowania. Usunięto przemalowania - odkryto warstwę monochromii czarnej z elementami brązowej marmoryzacji na płycinach impostów. Wykonano wszystkie zabiegi wzmacniające strukturę, dezynsekcje, impregnację. Wykonano rekonstrukcje złoceń na ok. 50% powierzchni ornamentów i detali. Odkryto, że pierwotnie karnacje figur posiadały złocenie, które również zrekonstruowano. W trakcie prac odkryto inskrypcję na odwrocie ołtarza z datą 1643 i imieniem rzemieślnika (pozlótnika?) Szymona. Obraz *Omdlenie Św. Franciszka*,

znajdujący się w polu głównym jest jednym najcenniejszych dzieł malarstwa w województwie podkarpackim. Wykonano szczegółowe badania fizyko-chemiczne, w wyniku których uzyskano potwierdzenie, że obraz został namalowany w okresie baroku i prawdopodobnie, może pochodzić z warsztatu Gerarda Senghersa lub być dziełem samego mistrza. Mógł zostać zakupiony w Antwerpii przez Łukasza Opalińskiego (zm. 1651 roku) z przeznaczeniem do retabulum istniejącego już ołtarza bocznego (poszerzenie nieznaczne formatu poprzez doszycie tego samego płótna). Badania historyczne i ikonograficzne Joanny Daranowskiej-Łukaszewskiej pozwoliły na ustalenie, że bliźniaczym obrazem dla przedstawienia leżajskiego jest obraz znajdujący się w zbiorach Luwru, który posiada udokumentowaną proveniencję i autorstwo G. Senghersa. Uzyskano dokumentację badań chemicznych obrazu z Luwru, które okazały się zbieżne, co do użytych materiałów malarskich. Obraz leżajski konserwowany był w 1834 roku kosztem Alfreda Potockiego w Wiedniu oraz w 1967 roku przez Danutę Majdę z Warszawy, która wykonała jego dublaż. Konserwacja w 2018 roku wykonana przez Piotra Konczarka polegała na oczyszczeniu obustronnym płótna, usunięciu wadliwie wykonanych wtórnych kitów przy brzegach dosztych pasów. Zdecydowano o pozostawieniu poprzedniego dublażu. Uzupełniono drobne ubytki gruntów. Obraz zawerniksowano, następnie uzupełniono warstwę malarską poprzez punktowanie stopniowe z laserunkami. Nałożono werniks końcowy. Obraz został nabity na nowe krosno klinowe. Prace nadzorowała prof. Marta Lempart-Geratowska (ASP Kraków). W zwieńczeniu ołtarza znajduje się obraz *Biczowanie*. Usunięto poprzedni dublaż wykonany na kłajster, oczyszczono odwrocie oraz warstwę malarską. Obraz został nabity na nowe krosno z poszerzeniem jego obrzeży. Przeprowadzone zostały badania chemiczne i fizyczne. Usunięto wadliwe kity i uzupełnienia. Spunktowano scalająco warstwę malarską. W 2018 roku, równocześnie z pracami konserwatorskimi, wykonano badania dekoracji malarskiej i sztukaterii wewnątrz kaplicy św. Franciszka. Badania odkrywkowe i historyczne wykonał Stanisław Kłosowski, chemiczne pobranych próbek dr Maria G. Rogóż. Wykonano dokumentację konserwatorską pozwalającą w przyszłości na sformułowanie prawidłowego programu prac wystroju kaplicy.

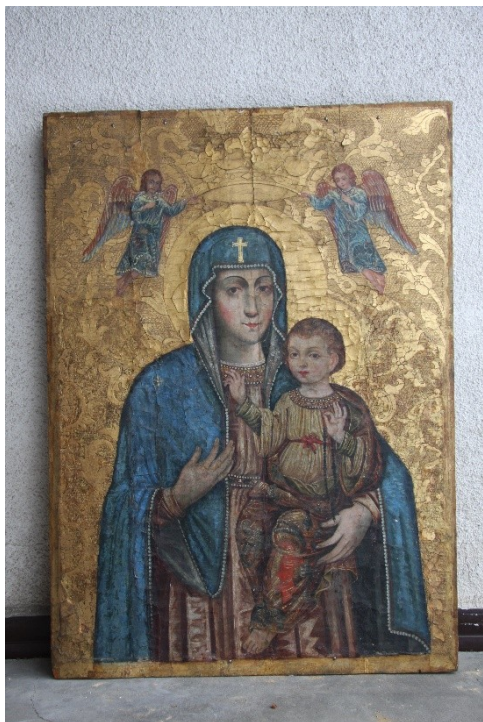
Lubenia, obraz Matki Bożej z Dzieciątkiem przed rozpoczęciem prac

Pełna konserwacja techniczna i estetyczna obrazu *Matki Bożej Różańcowej* z podwójnym pozłacanym obramieniem (rama kasetonowa z listwami i aplikacjami snycerskimi oraz zewnętrzna rama snycerska). Usunięto przemalowania po ostatniej konserwacji wykonanej w latach 80., odsłonięto maksymalnie warstwę oryginalną z XVII wieku, w tym dobrze zachowaną partię twarzy. Wykonano likwidację spękań i odspojeń gruntów, częściową wymianę gruntów wtórnych (nimby i górna część tła). Usunięto zabrudzenia, pozłociono złotem płatkowym grawerowane tło. Wykonano konserwację obu ozdobnych ażurowych obramień i pozłocenie ornamentów. Konserwacja pozwoliła na przywrócenie obrazowi prawidłowej estetyki i usunięcie zagrożenia - osypywania się popękanych gruntów i warstwy malarskiej. Po zakończeniu prac wykonanych przy obrazie w 2015 roku zaplanowano prace przy ołtarzu. Ołtarz znajdujący się w kaplicy północnej, pochodzący z wyposażenia starego kościoła drewnianego w Lubeni (przeniesionego do Straszydła w okresie międzywojennym). Struktura ołtarza w całości jest posrebrzana. Z powodu wilgoci, jaka występuje w kaplicy bocznej północnej kościoła i złego zabezpieczenia srebro to oksydowało. Złoczenia w detalach snycerskich i na kolumnach były poprzecierane. Uszkodzone były grunty, występowały drobne ubytki. W 2015 roku wykonano konserwację obrazu *Matki Bożej Różańcowej* wraz z obramieniem z pola głównego ołtarza. Prace przy strukturze ołtarza rozpoczęto w 2016 roku, zakończono w 2017 roku.

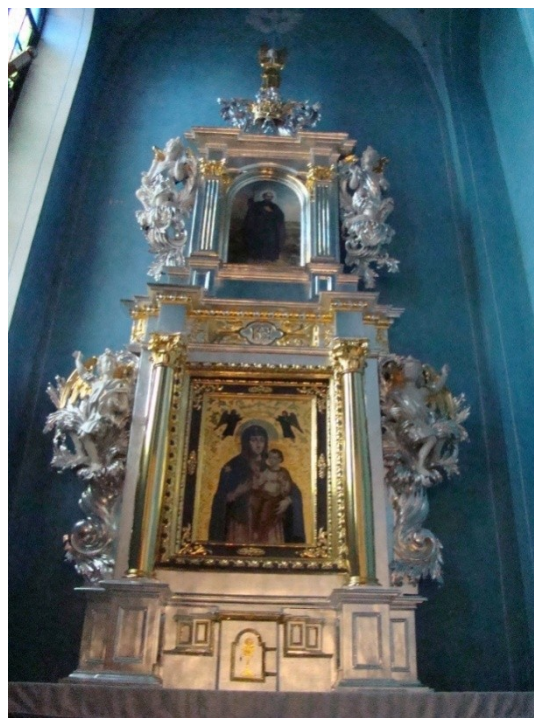
Lubenia, Ołtarz po zakończeniu prac

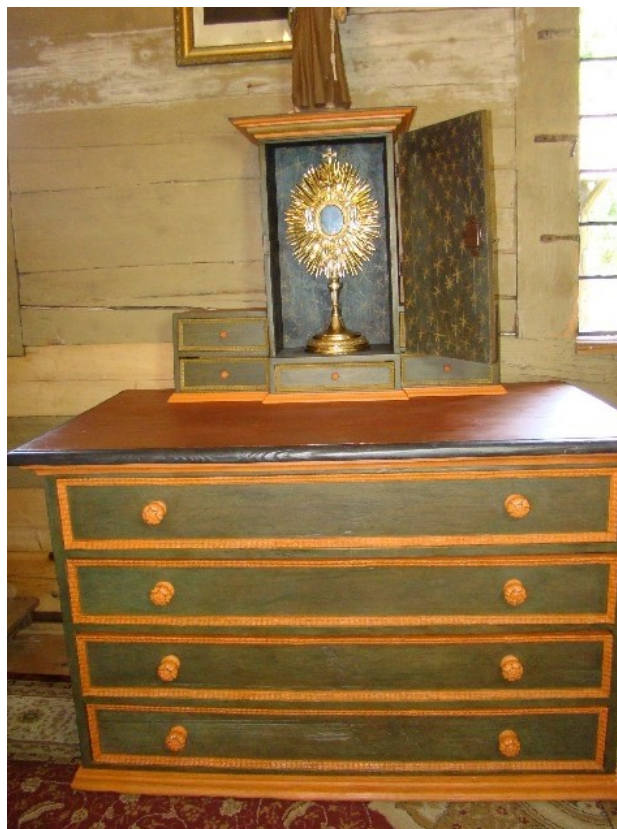
Lubla, komoda zakrystyjna

Komoda skrzyniowa z czterema szufladami oraz nastawa w formie jednodrzwiowej szafki z pięcioma dodatkowymi szufladkami (dwie po bokach, jedna pod szafką). Prace rozpoczęto w 2015 roku. Konserwacja techniczna ujawniła późnorenesansowy charakter obiektu i istnienie polichromii w formie imitacji barwnej marmoryzacji. Naprawiono ręcznie kute zawiasy w drzwiczkach, uzupełniono ubytki drewna, części niepolichromowane pokryto woskiem bezbarwnym. Polichromie wypunktowano naśladowczo w stosunku do oryginału farbami żywicznymi, zabezpieczono werniksem końcowym. Uzyskano bardzo dobry efekt konserwatorski. Komoda należy do jednych z nielicznie zachowanych mebli tego typu, jest charakterystyczna dla dawnych wyposażań zakrystii kościołów

drewnianych, stanowi ważne uzupełnienie zabytkowej substancji kościoła parafialnego. Prace wykonano w dwóch etapach w latach 2015- 2016.

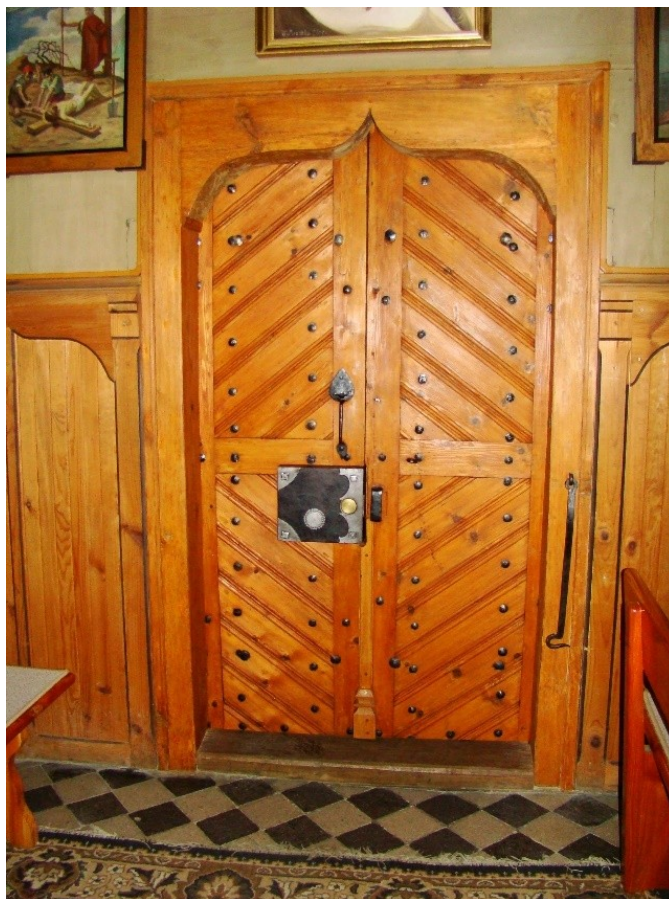
Lubla, drzwi między zakrystią a prezbiterium po zakończeniu prac

Kościół parafialny w Lubli należy do najstarszych drewnianych kościołów. Prace przy stolarcie drzwiowej wewnętrznej wykonane zostały w latach 2016-2017. Od strony prezbiterium skrzydła drzwiowe dekorowane ozdobnymi płycinami, posiadały przemalowania oraz zachowane ślady pierwotnej malatury. Przemalowania usunięto. Drewno zatruto, wykonano miejscową impregnację. Sklejono łączenia desek, uzupełniono ubytki spowodowane użytkowaniem oraz pękaniem z powodu naprężeń desek. Wykonano rekonstrukcję pierwotnego koloru. Zamki zdemontowano, usunięte wadliwe ślady naprawiania, wymieniono osłabione nity, dorobiono zapadkę, zamek po pracach jest całkowicie sprawny. Zabezpieczono metal taniną oraz preparatami na zimno i na ciepło. Od strony nawy istnieją dwa klepkowe skrzydła drzwiowe. Usunięto chemicznie i mechanicznie wielokrotne przemalowania olejne. Skrzydła drzwiowe i zwieńczenie portalu od strony babińca pozostawiono jako relikty z XVI wieku w surowym drewnie. Wykonano naprawy stolarskie, w tym wstawki drewniane i kity trocinowe. Odrzewiono części metalowe z zachowaniem naturalnej oksyny. Usprawniono zamek. Całość zamontowano.

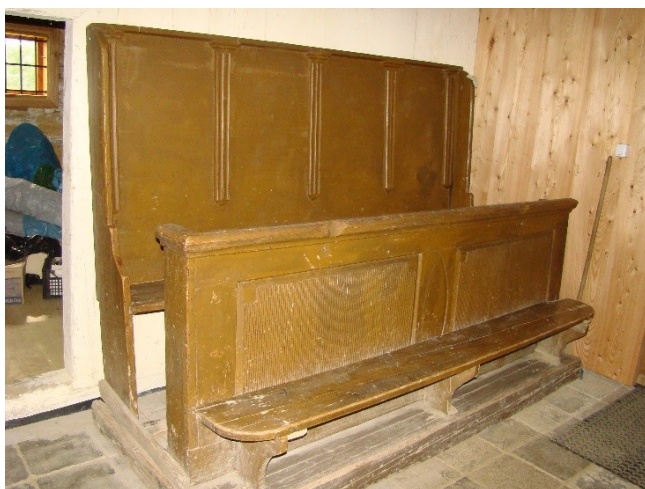
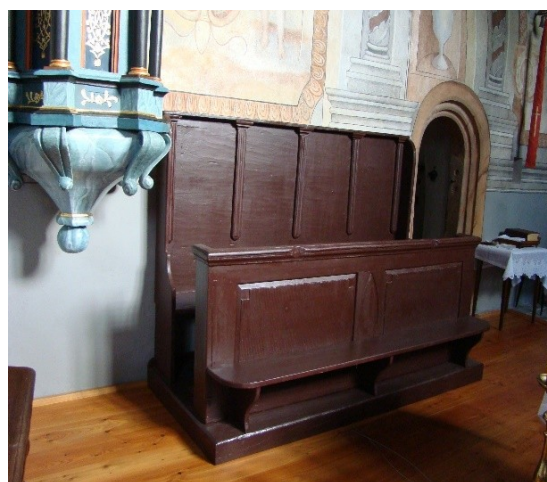
Stalle posiadały poluzowaną konstrukcję i osłabione łącza stolarskie z powodu zmiennych warunków wilgotnościowych oraz czynnego żerowania owadów szkodników drewna. Powierzchnia malarska przemalowana wielokrotnie, odpryskująca. Zrekonstruowano siedzisko w jednej z ław, wg zachowanych śladów (na podstawie formy siedziska z innej ławy). Prace wykonano w 2017 roku. Równocześnie ze stallami poddano konserwacji balaski drewniane.

Luteza, stalle po lewej przed, po prawej po zakończeniu prac konserwatorskich

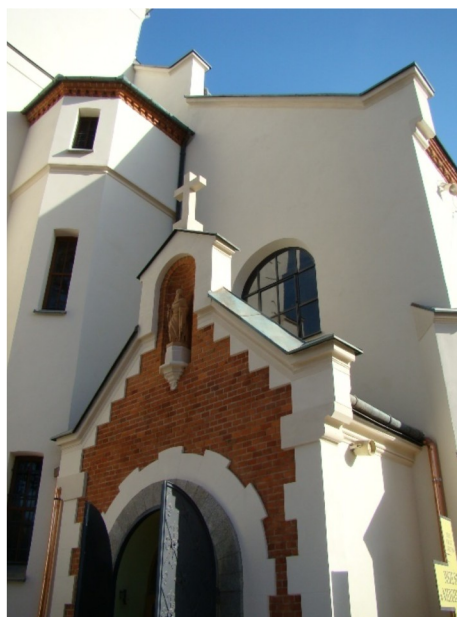
Łańcut, kościół farny, po zakończeniu prac przy elewacji

W październiku 2018 roku zrealizowano duży zakres prac remontowo-budowlanych dotyczących elewacji tego budynku i konserwatorskich dotyczących m.in. zabytkowych witraży okiennych i krypt wraz z czyszczeniem elewacji kamiennych kaplicy grobowej Potockich. Wymieniono starą nawierzchnię terenu wokół kościoła z uporządkowaniem całego zagospodarowania, oświetleniem oraz monitoringiem.

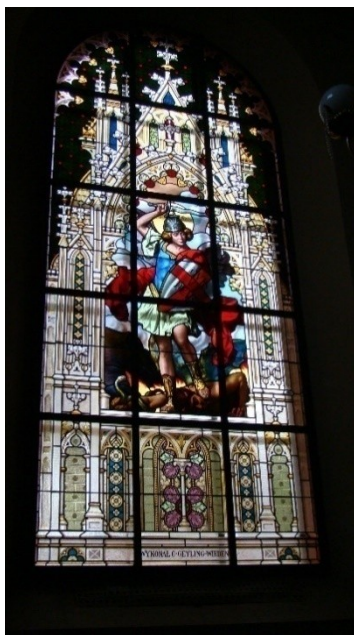
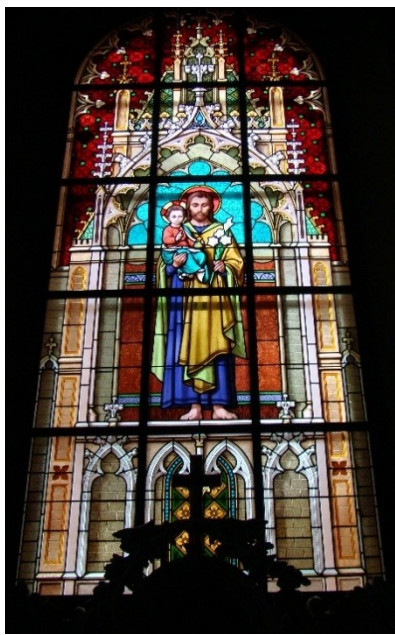
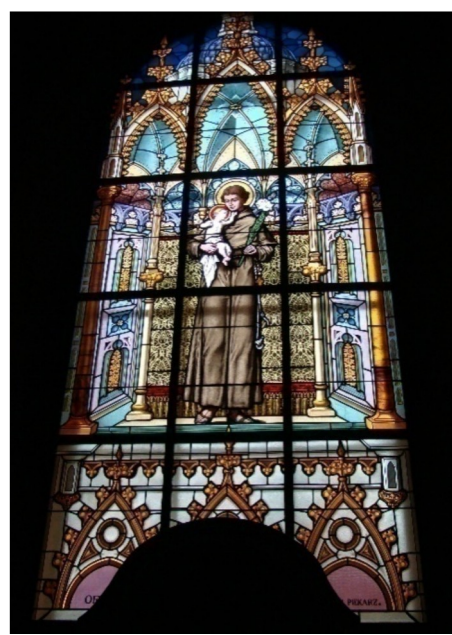
Witraże w obrębie naw bocznych zamknięte łukiem ostrym składają się z 15 kwater w układzie 3 x 5. Posiadają jednorodną kompozycję, tj. postać świętego stojącego w centrum, obramionego bogatym architektonicznym motywem. Od czasu powstania stanowiły pojedyncze przeszklenie i narażone były na szkodliwe działanie zmiennych czynników atmosferycznych, w tym parcia wiatru, co przyczyniło się do powstania widocznych uszkodzeń szkła, warstw malarskich i profili ołowianych. Widoczne były również ślady poprzednich napraw z zastosowaniem szkła o odcieniach różnych w stosunku do oryginału. Występował duży stopień zabrudzenia. Prace polegały na przywróceniu walorów estetycznych i zabezpieczeniu technicznemu przed dalszym procesem niszczenia. Usunięto zabrudzenia, wymieniono bądź sklejono rozbite szkła, odtworzono ubytki warstwy malarskiej. Wzmocniono kwatery przez wymianę uszkodzonego ołowiu. Zamontowano drugie zewnętrzne przeszklenie, witraże zamontowano po wewnętrznej stronie węgarka. Ze względów na poprawę ekspozycji zdecydowano zmniejszyć liczbę usztywniających wiatrownic do jednej na kwatere. Prace zakończono w 2017 roku. W 2018 roku wykonano konserwację dwóch witraży z kruchty Potockich - Witrażu *Ecce Homo i Matka Boża Ostrobramska*, co związane było z pracami remontowymi kruchty grobowej i elewacji (wprowadzono nowe kanały doświetlające witraże).

Łańcut, witraże w kościele farnym po zakończonych pracach konserwatorskich

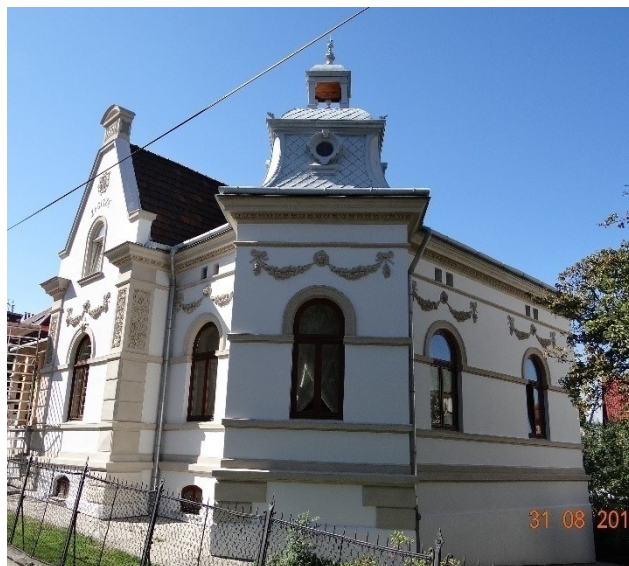
Łańcut, willa Zacisze po zakończeniu prac konserwatorskich

W drugiej dekadzie XXI wieku na podstawie opracowanej dokumentacji projektowej zostało zgodnie z wymaganiami konserwatorskimi udzielone pozwolenia na wykonanie remontu tynków elewacji i detali wystroju. Prace te zakończono i odebrano protokołem komisji konserwatorskiej we wrześniu 2016 roku. W programie inwestycji uwzględniono również wykonanie schodów zewnętrznych z piaskowca. Od strony frontowej zachowane jest zabytkowe ogrodzenie metalowe pochodzące z 1905 roku wykonane zapewne przez warsztat Wojnarskiego z Łańcuta.

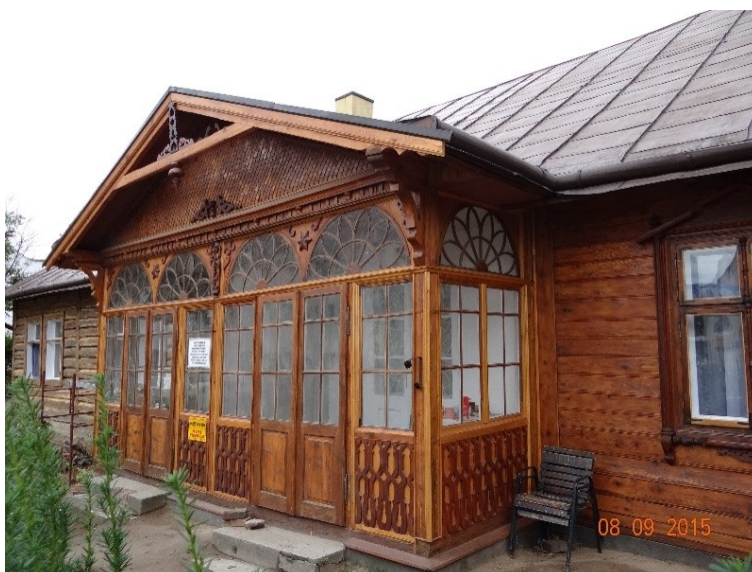
Łańcut, „dworek modrzewiowy pod bocianami” po zakończeniu prac

W 2015 roku przystąpiono do realizacji prac w zakresie remontu elewacji frontowej (wschodniej) i renowacji wszystkich zabytkowych detali wystroju architektonicznego drewnianego budynku mieszkalnego. W tym renowacji stolarki okiennej i drzwiowej, a także ganku z ozdobnym szczytem oraz szalowanych ścian elewacji ze zdwojonymi oknami oprawionymi w profilowane obramienia drewniane. Podstawą była zmiana pozwolenia konserwatorskiego z 2008 roku udzielona współwłaścicielom tej nieruchomości decyzją wydaną w 2014 roku. Pod koniec 2015 roku dodatkowo uzgodniono lokalizację wiaty garażowej na zapleczu tego obiektu. W roku 2016 kontynuowano prace remontowo-konserwatorskie elewacji tylnej i bocznej (od strony zachodniej i północnej).

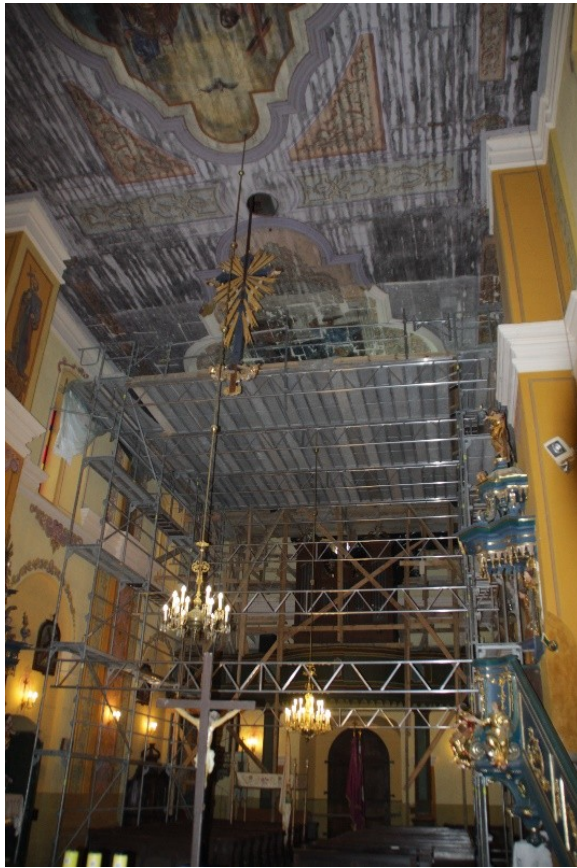
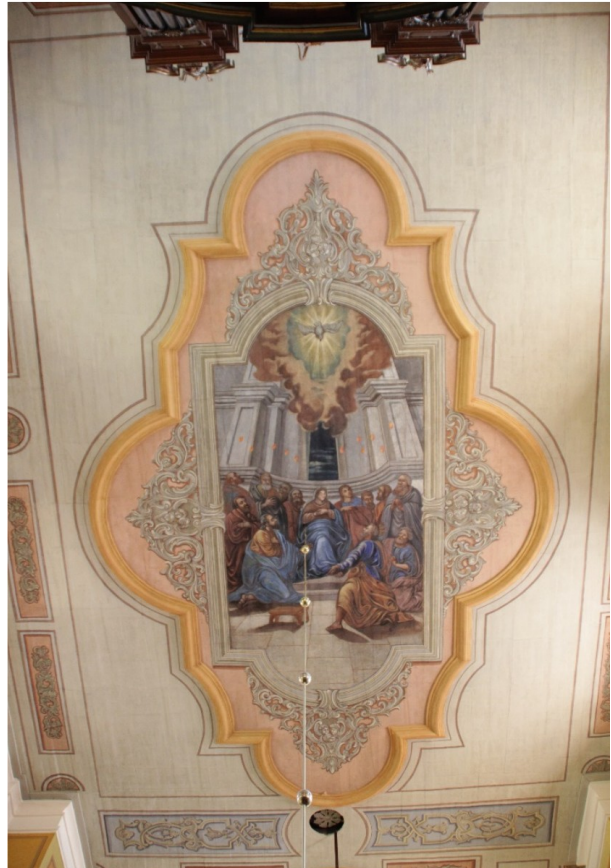
Łączki Jagiellońskie, dekoracja malarska stropu w trakcie prac konserwatorskich i po zakończeniu prac

Prace zostały wykonane w latach 2015-2016. Od strony poddasza odczyszczono deski stropowe i zamontowano zdjętą uprzednio powałę. Udrożniono otwory wentylacyjne znajdujące się w stropie. Dekorację malarską figuralną i ornamentálną odczyszczono z grubej warstwy pleśni i brudu, co stanowiło główny wątek podjętej konserwacji. Przeprowadzono zabiegi chemiczne mające zatrzymać proces destrukcji biologicznej. Deski i płótno poddano impregnacji. Uzupełniono ubytki warstw technologicznych. Scalono kompozycję poprzez punktowanie metodą naśladowczą. Zdrewnianych ram aplikowanych na malowidło usunięto wtórna polichromię i zaaranżowano nową nawiązującą do tonacji całej dekoracji stropu.

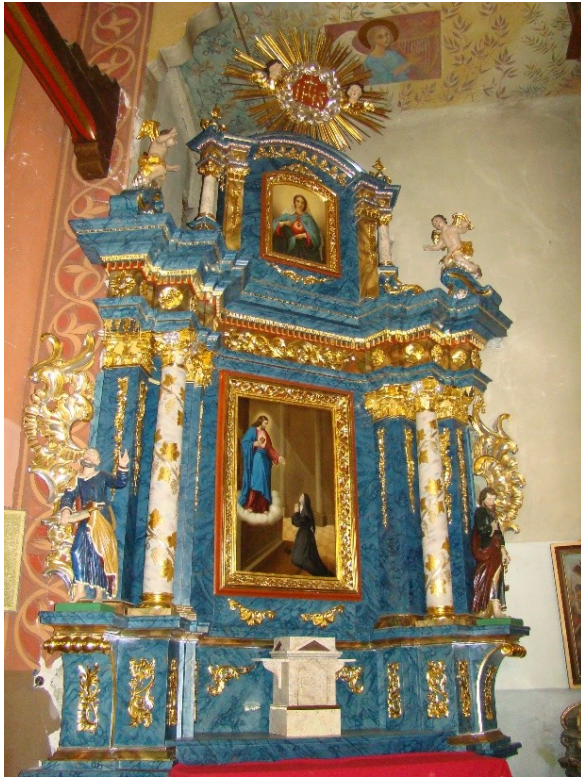
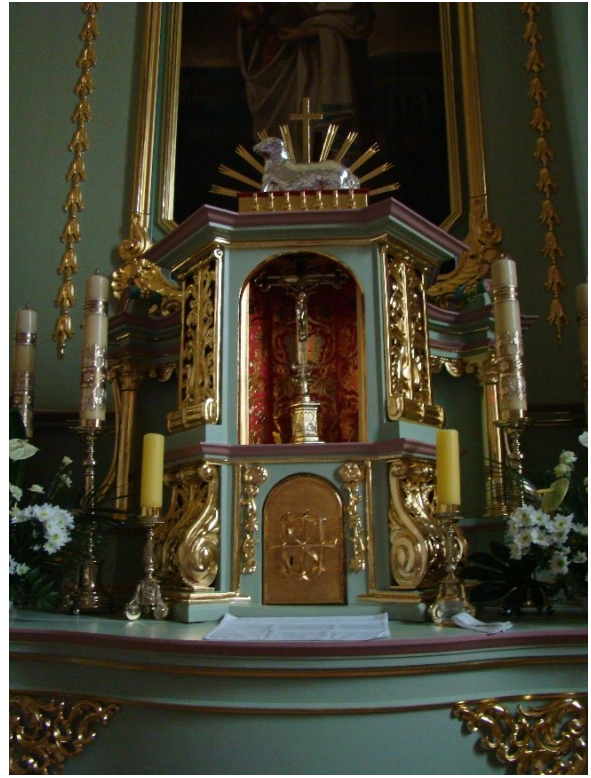
Łęki Górne, kościół filialny, ołtarz Serca Pana Jezusa przed i po zakończeniu prac

W 2015 roku zakończono prace w ramach II etapu przy konserwacji ołtarza, którego zabiegi techniczne zrealizowano w roku ubiegłym. Wykonano konserwację estetyczną i rekonstrukcję pierwotnej kolorystyki - niebieskiej marmoryzacji, którą odnaleziono w niektórych zakamarkach ołtarza. W wyniku prac żółtokremowy ołtarz o gładkiej malaturze odzyskał pierwotne wartości artystyczne. Poddano konserwacji obraz w polu głównym *Ecce Homo* i obraz zasłonowy – *Objawienie Jezusa św. Małgorzacie*. Wykonano złocenia i srebrzenia, które musiały zostać zrekonstruowane w technice szlachetnej. Podczas prac ołtarz był zdemontowany i odsłoniła się zachowana za nim w sporym fragmencie renesansowa polichromia ścienna w postaci ornamentów wici kwiatowych, malowana temperą na belkach zrębu. W 2015 roku przed ponownym ustawieniem ołtarza wykonano częściowe oczyszczenie i utrwalenie reliktywów najstarszej polichromii, jaka istniała w kościele zbudowanym w 1482 roku.

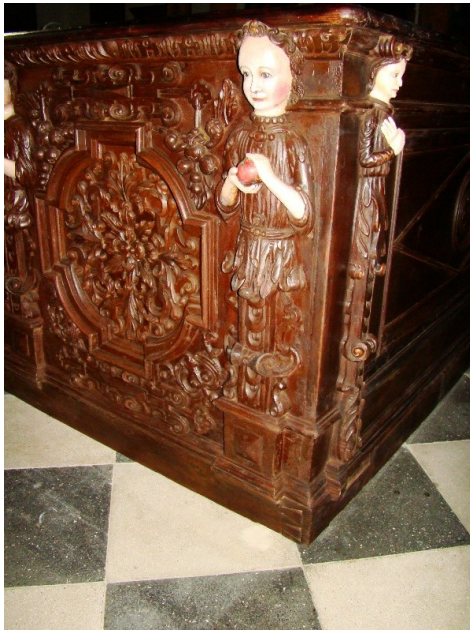
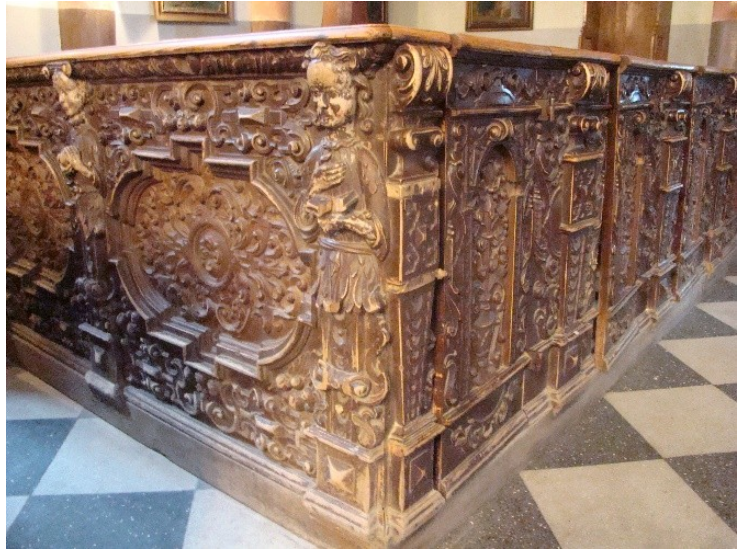
Dwa segmenty ławek i stalle, późnorenesansowe z początku XVII wieku, z wyposażenia kościoła filialnego (dawnego parafialnego) w Łękach Górnych, posiadające bogaty wystrój rzeźbiarski, nie były poddawane fachowym zabiegom konserwatorskim od czasu powstania. Zły stan zachowania, liczne ubytki spowodowane uszkodzeniami mechanicznymi i żerowaniem owadów - szkodników drewna, osypująca się polichromia wymagały pilnej interwencji konserwatorskiej. Wykonano dezynsekcję i niezbędne czynności techniczne, wzmocnienie konstrukcyjne, uzupełnienia ubytków. Uzupełniono w ławie kolatorskiej półkę pod pulpitem wg istniejących śladów oraz rekonstrukcję drzwiczek. Polichromię zachowaną na karnacjach postaci aniołów zdobiących ławy i ciemnobrązową malaturę uzupełniono w miejscach ubytków. Zespół renesansowych ław i stalle w Łękach Górnych jest niezwykle cennym przykładem rozwoju snycerstwa gdańskiego. Prace wykonano w latach 2016-2018.

Łęki Górne, ławy po lewej po zakończeniu prac, po prawej przed rozpoczęciem prac konserwatorskich

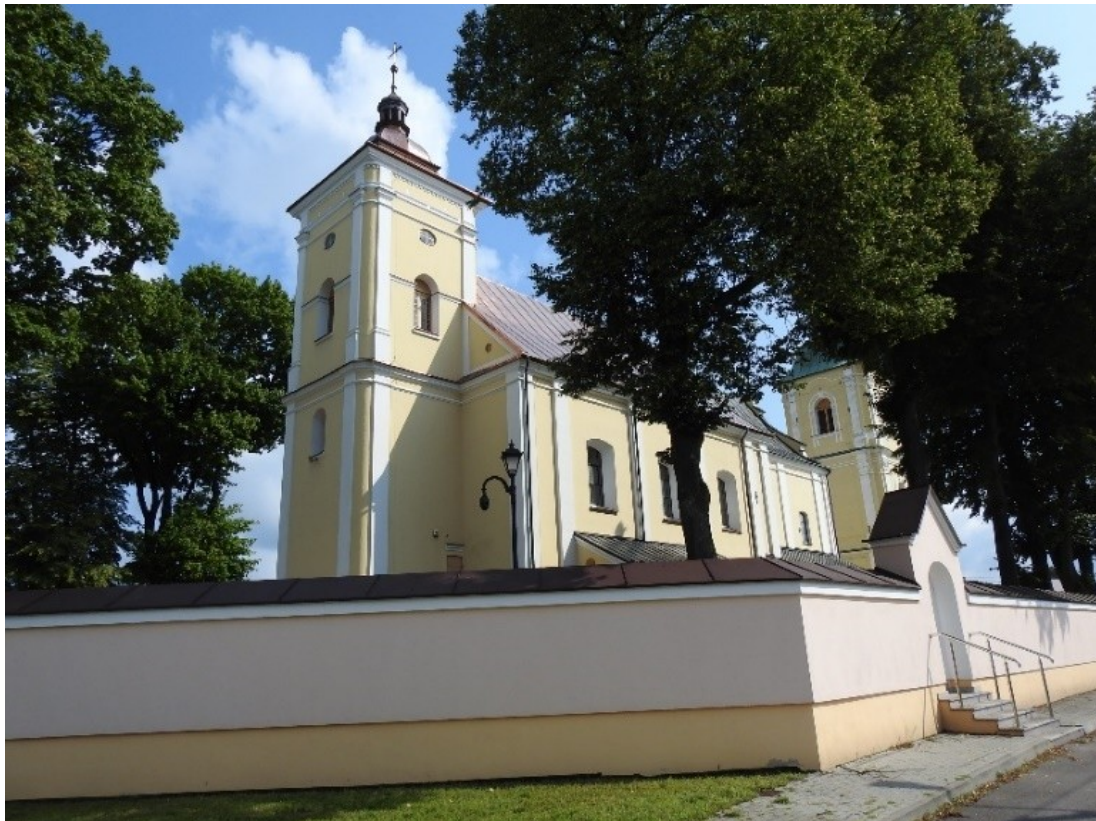
Majdan Królewski, kościół po zakończeniu remontu

W 2018 roku wykonano renowację dachu nawy, remont konstrukcji więźby dachowej w kościele oraz remont i konserwację dzwonnicy. Ponadto wykonano oświetlenie, monitoring i instalacje odgromowe obiektu.

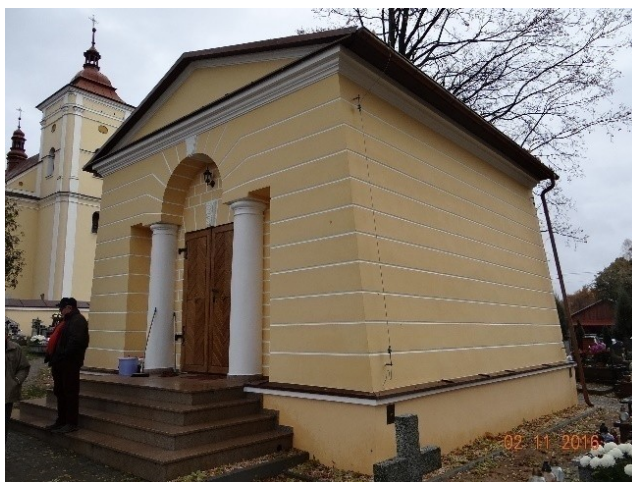
Majdan Królewski, kaplica Kozłowieckich na cmentarzu parafialnym po zakończeniu prac konserwatorskich

W 2015 roku wykonano remont fundamentów, konstrukcji dachu wraz z pokryciem i oryynnowaniem oraz remont schodów; w 2016 roku remont i konserwacja ścian zewnętrznych i wewnętrznych, posadzki oraz stolarki.

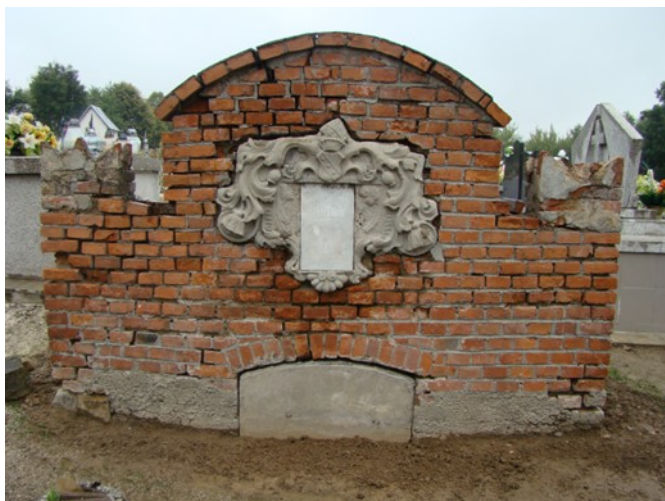
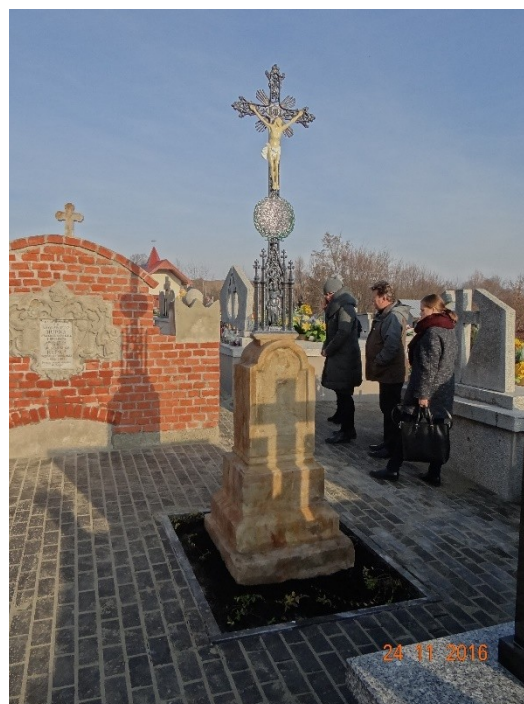
Nagrobek posiadał liczne uszkodzenia. Cegła w znacznym procencie była zmurszała. Wymieniono najbardziej uszkodzone cegły oraz spoiny.
