PODKARPACKI
BIULETYN
KONSERWATORSKI
2016 - 2020

Cz. I

Zabytki ruchome i nieruchome

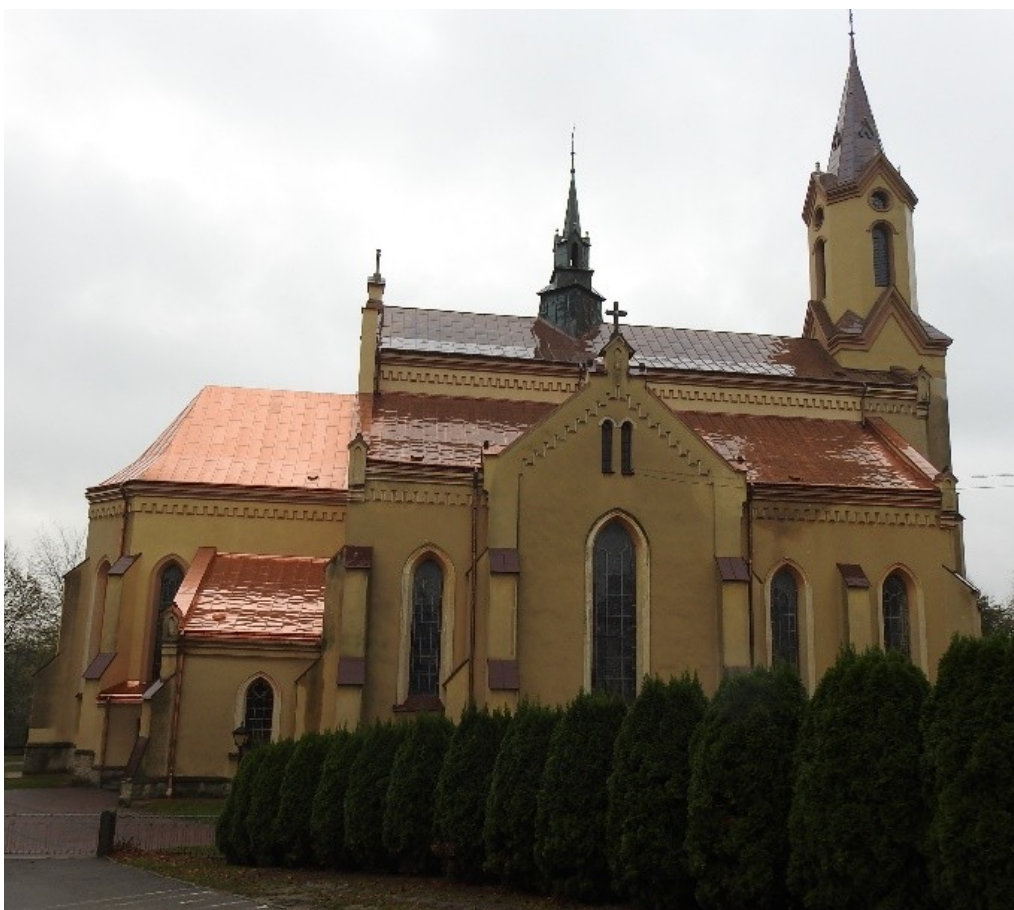
Markowa, kościół parafialny po remoncie

W listopadzie 2018 roku dokonano odbioru I etapu prac remontowych i konserwatorskich, dotyczących renowacji dachu nad nawą główną i wieżą kościoła - częściowo wymieniono więźbę dachową i pokrycie dachowe z blachy stalowej malowanej na blachę miedzianą. Wymieniono też wszystkie okucia i obróbki blacharskie oraz orynnowanie. Pracami remontowymi objęto również tynkowane elewacje wieży oraz attyki. W tym wyremontowano kraty wentylacyjne (żaluzje) i wymieniono cztery stalowe okrągłe okna wieży kościelnej.

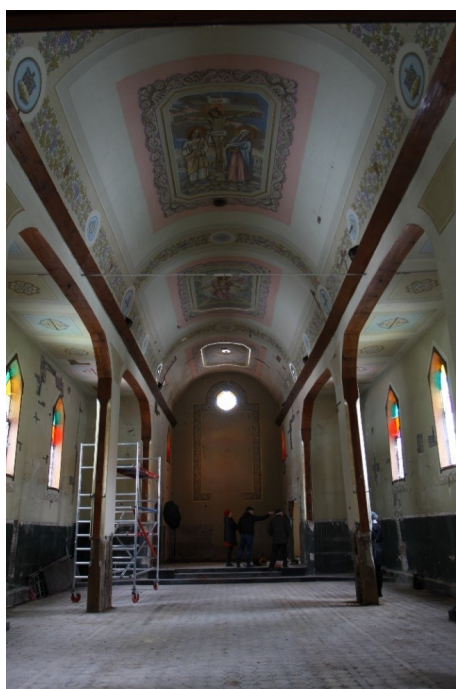
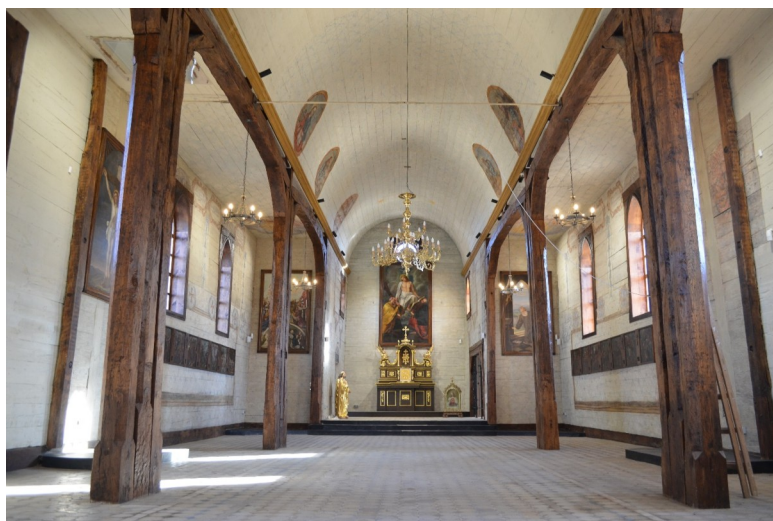
Medyka, kościół zabytkowy w trakcie prac badawczych oraz po odsłonięciu i uzupełnieniu polichromii

odsłonięto do ekspozycji dwie warstwy chronologiczne: pierwsza w formie „sieni” i druga obejmująca kartusze z tekstami dotyczącymi apostołów oraz przedstawienie na ścianie południowej ze Św. Hieronimem i scena na sklepieniu. Konserwację pierwszej warstwy malowidła utrzymano w charakterze zachowawczym bez rekonstrukcji, natomiast w drugiej warstwie dopuszczono minimalne dopunktowanie. Nad wejściem do zakrystii odsłonięto kartusz, w którym również stwierdzono występowanie dwóch chronologicznie różnych tekstów – oba poddano konserwacji. W części dobudowanej podjęto decyzję o usunięciu warstw tynku położonego na trzciniowych matach, a ściany wraz ze ścianą ołtarzową prezbiterium i naw bocznych zostały scalone kolorystycznie pobiałami. Usunięto współczesną obudowę balustrady chóru i słupów wykonując nową balustradę z czterech słupków i tralek, rekonstruując profil dolnej listwy i poręczy z profilu gniazda. Olejne obrazy stacji drogi krzyżowej poddano konserwacji, a współczesne ramy uproszczono i opracowano jak pozostałe drewniane elementy kościoła. Ołtarz główny wraz z figurami apostołów poddano pełnej konserwacji, z dezynfekcją, dezynsekcją i impregnacją, usunięciem wtórnych nawarstwień, pracami stolarskimi, wykonaniem nowych złoceń i scaleniem do warstwy oryginału. Wykonano także pełną konserwację obrazów: *Chrystus przekazujący klucze św. Piotrowi*, *Św. Tarsycjusz*, *Ukrzyżowanie* oraz feretronu i krucyfiksu.

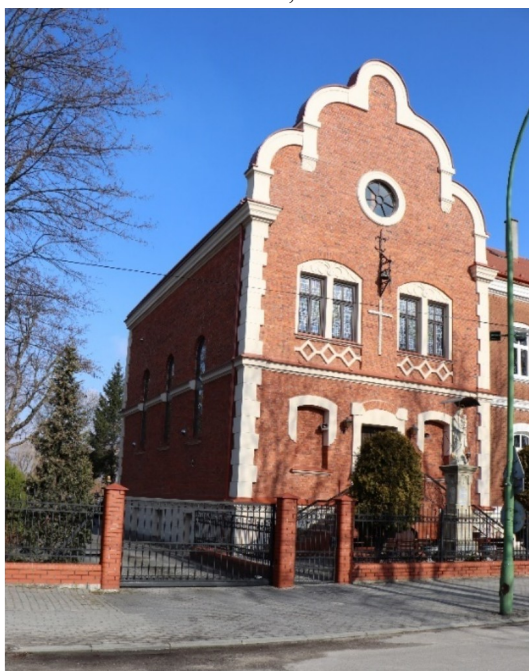
Mielec, kaplica p.w. św. Stanisława Kostki po remoncie

W latach 2017-2018 Parafia pw. Ducha Świętego w Mielcu przeprowadziła prace remontowo-konserwatorskie kaplicy, obejmujące konserwację ceglanych elewacji wraz z kamiennym wystrojem architektonicznym oraz remont dachu wraz z wymianą pokrycia dachowego nad prezbiterium kaplicy. Prace prowadzone były w oparciu o projekt budowlany opracowany przez mgr inż. arch. Bartłomieja Cieślę.

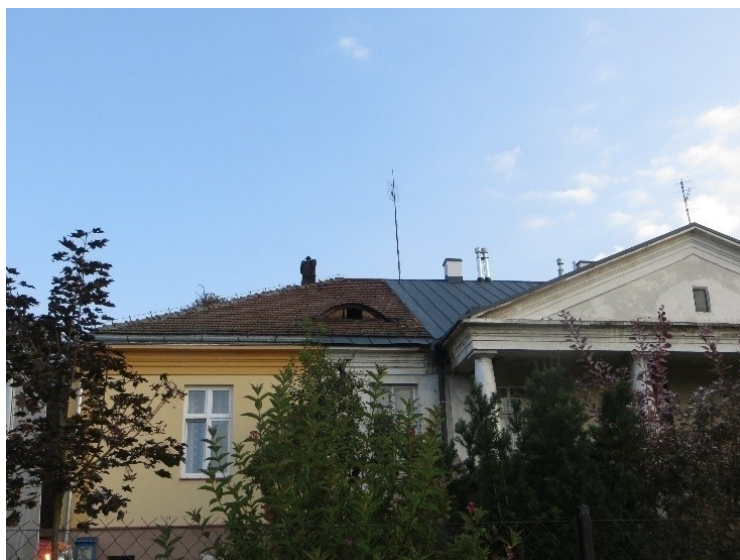
Nehrybka, dwór w trakcie prac konserwatorskich

Prace remontowo-konserwatorskie prowadzone w latach 2017-2018 obejmowały remont pokrycia dachowego wraz z konstrukcją więźby dachowej- etap I i II.

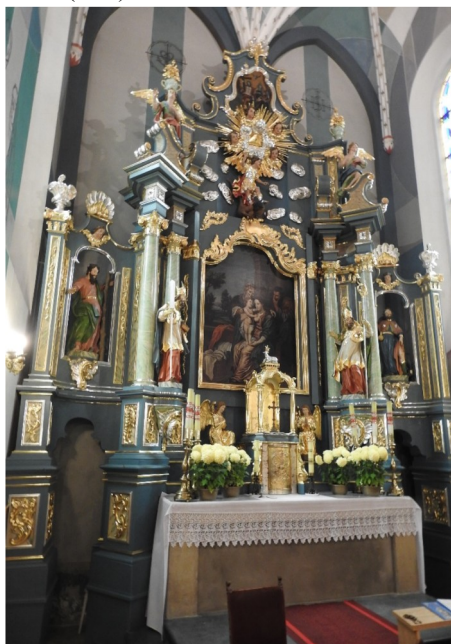
Niebylec, ołtarz główny po zakończeniu prac konserwatorskich

Program opracowany przez konserwatora dzieł sztuki Adama Pragłowskiego zakładał wykonanie wszystkich zabiegów konserwacji technicznej i estetycznej odpowiednich dla stanu zachowania ołtarza. Ołtarz nie był dotychczas poddawany fachowym zabiegom konserwatorskim. Podczas prac odsłonięto pierwotną polichromii rzeźb barokowych zachowanych w strukturze ołtarza wykonanego w latach 40. XX wieku. Rzeźba *Chrystus Ukrzyżowany* z pola głównego posiada zachowaną pierwotną polichromię w około 90%, którą odsłonięto i spunktowano. Na głowę Jezusa została przywrócona pierwotna barokowa korona, w której zrekonstruowano brakujące kolce. Prace wykonano w jednym etapie w 2018 roku.

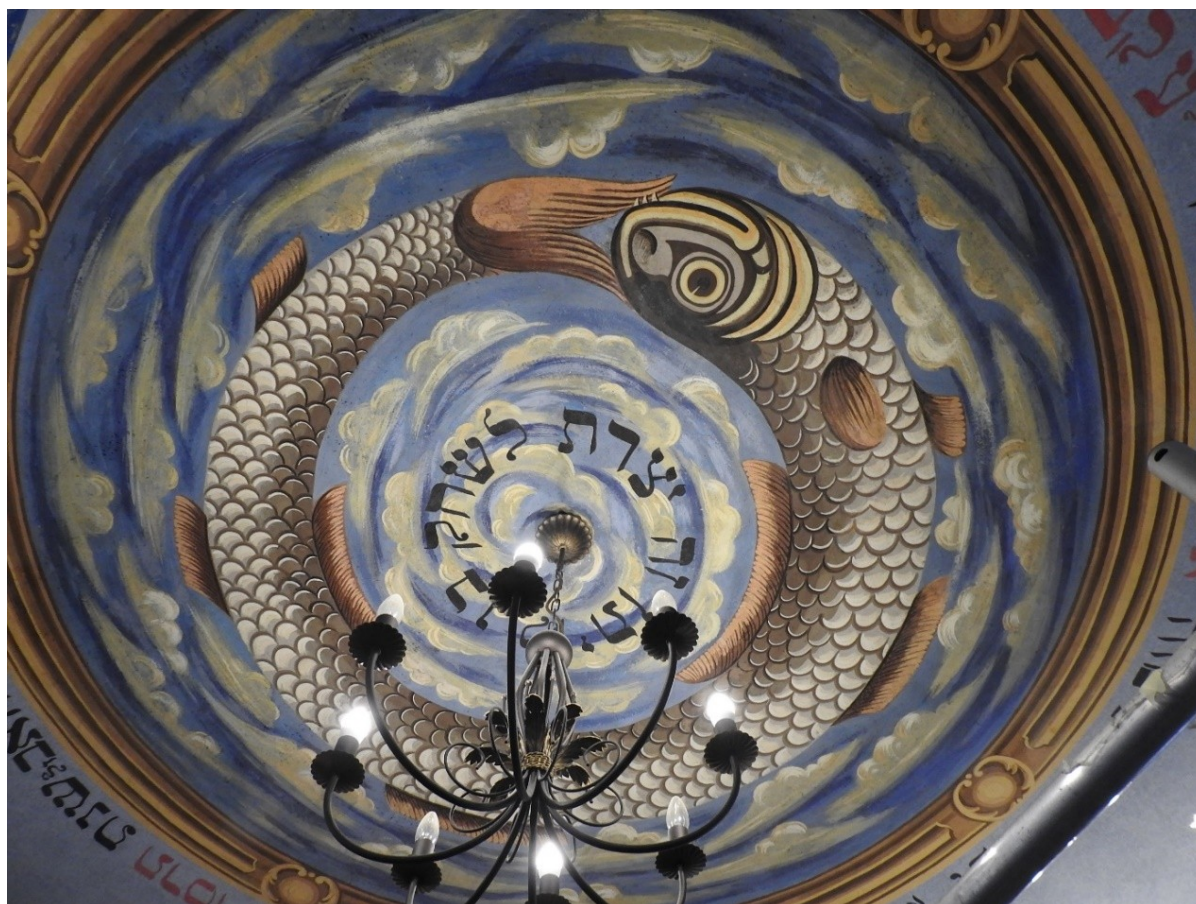
(obok Łańcuta, Strzyżowa). Poprzednią konserwację wykonano w latach 70. przed adaptacją na bibliotekę. Obserwowano zabrudzenie, liczne pęknięcia, odspojenia tynków spowodowane pracą drewnianego stropu, lokalnie występowało zagrzybenie. Usunięto wcześniejsze uzupełnienia w miejscach, gdzie wymagała tego poprawa estetyki. Uzupełniono ubytki tynku, warstwę malarską skonsolidowano i uzupełniono punktowaniem. Prace wykonano w dwóch etapach w latach 2017 i 2018 z uzyskaniem bardzo dobrego efektu estetycznego.

Niebylec, polichromia w dawnej synagodze

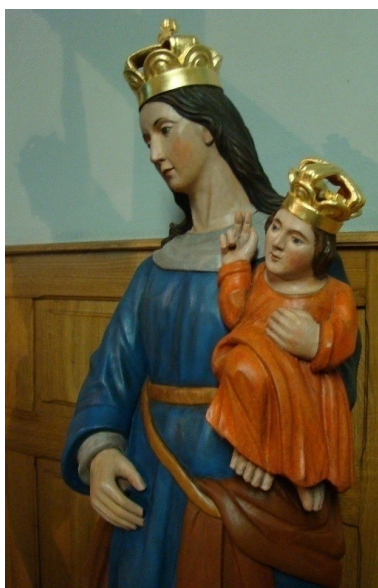
Niebylec, rzeźba Matki Bożej z Dzieciątkiem z kapliczki

Wykonano impregnację, usunięto przemalowania. Uzupełniono dolne partie, które były całkowicie zmuszałe od wilgoci przy podstawie ze znacznym pęknięciem wzdłużnym. Po oczyszczeniu uzupełniono polichromię i złączenia detali (korony Marii i Dzieciątka oraz berło).

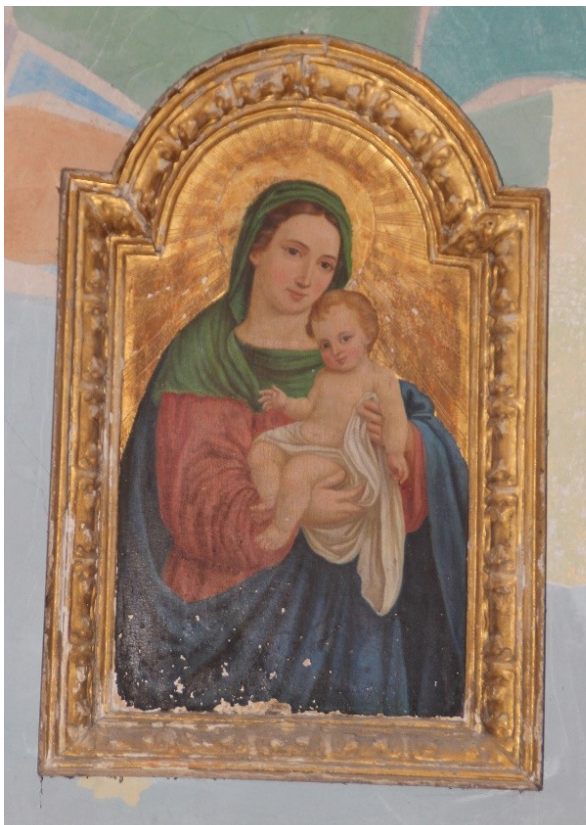
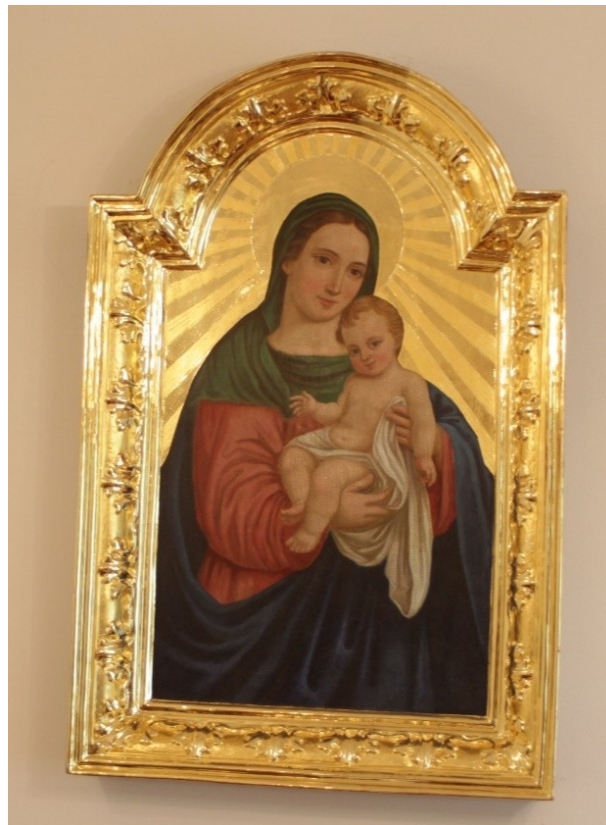
Nowosielce Gniewosz, ikona Matka Boża z Dzieciątkiem, po lewej przed, po prawej po zakończeniu prac konserwatorskich

Ikona była przedmiotem prowadzonych prac konserwatorsko-restauratorskich w 2018 roku. Obiekt odczyszczono, wykonano lokalną impregnację oraz odrobaczanie. Założono uzupełnienia ubytków podobrazia poprzez kitowanie. W sposób zachowawczy scalono warstwę malarską zaś w obrębie tła i rama snycerskiej założono nowe złocenia.

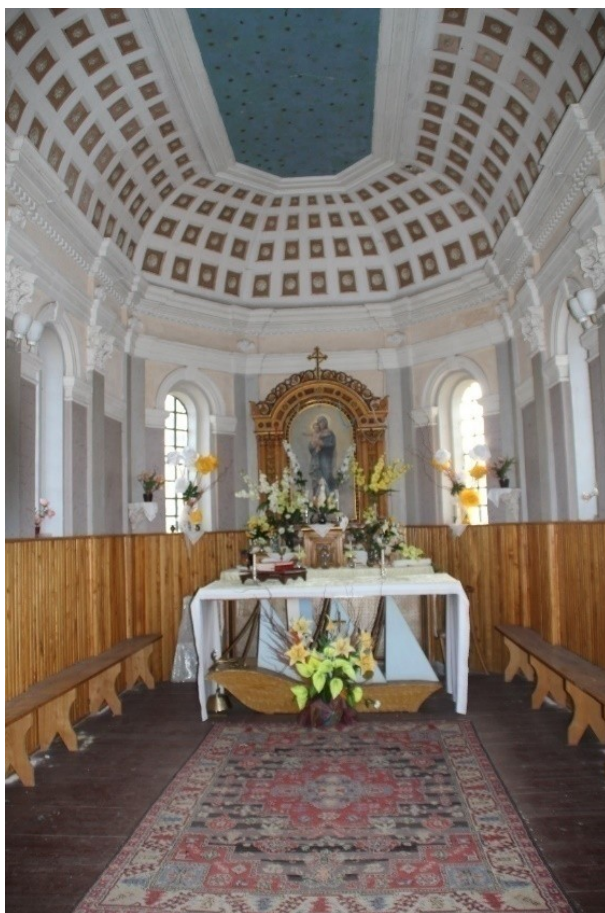
Nozdrzec, wystrój kaplicy pałacowej

Tynki, szczególnie na sklepieniu drewnianym, zostały wzmocnione strukturalnie i podklejone. Uzupełniono ich ubytki, wypełniono szczeliny pęknięć nad otworem drzwiowym. Usunięto wtórne nawarstwienia. Na sklepieniu odsłonięto dekorację o motywie kasetonów iluzjonistycznie modelowanych. Modelunek światłocieniowy uzyskany przez graficzne szrafowanie kładziony był bezpośrednio na połączonym podłożu. Dekoracja ta zachowała się dobrze. Uzupełniono jej ubytki w technice naśladowczej do oryginału. Wyeksponowano misternie wykonaną dekorację wnętrza.

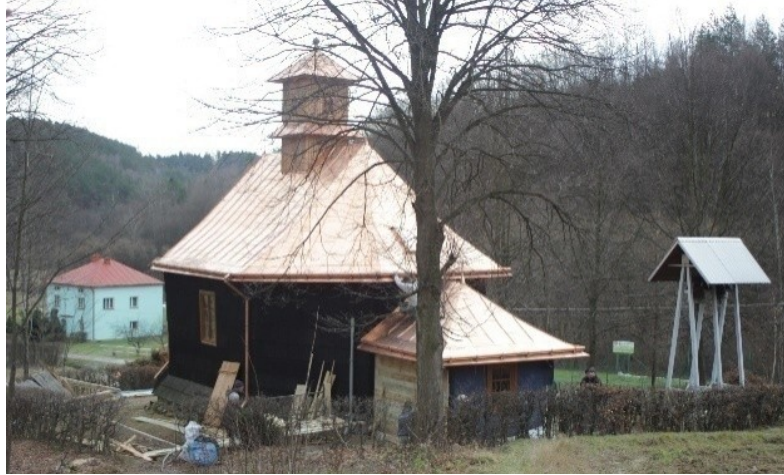
Obarzym, kościół w czasie prac

ocieplono strop, wymieniono instalację elektryczną oraz wykonano ogrzewanie przy zastosowaniu pompy ciepła, którą umieszczono pod dzwonnicyą.

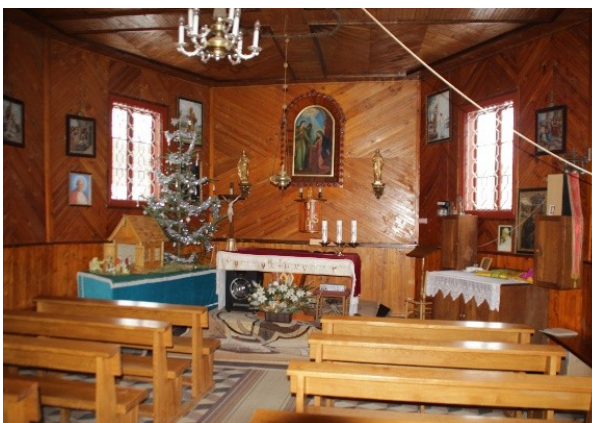
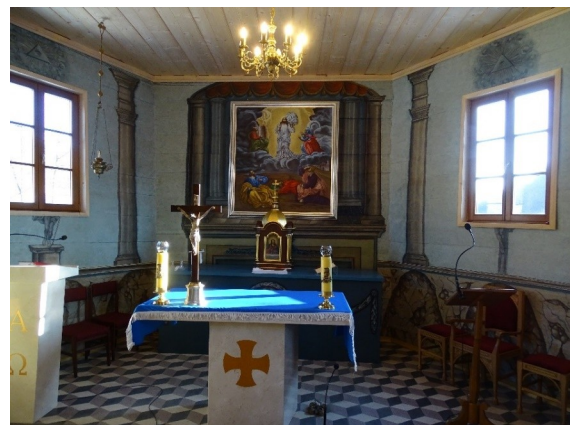
Po usunięciu ze ścian i stropu boazerii z okresu powojennego odsłonięta została dekoracja malarska z czasu budowy świątyni zachowana w stanie dostatecznym. Podjęto prace konserwatorskie w celu jej zachowania i pełnego wyeksponowania w obrębie ścian oraz aranżacji scalającej wnętrze, gdyż w strefie sufitu polichromia nie zachowała się w stopniu wystarczającym żeby można było ją zrekonstruować. Wykonano zabiegi chemiczne. W zrębie ścian uzupełniono ubytki drewna flekami i kitami. Uzupełniono grunty i zrekonstruowano ubytki warstwy malarskiej. Metodą punktowania uczytelniono kompozycję. Na obwodzie podwaliny schodzącej niżej niż posadzka, wykonano kanał dystansujący ją w stosunku do podbudowy posadzki. W obrębie stropu wymieniono deskowanie i położono pobiałę neutralną w stosunku do dekoracji ścian.

Obarzym, wnętrze kościoła po lewej przed rozpoczęciem prac, po prawej, po zakończeniu prac konserwatorskich

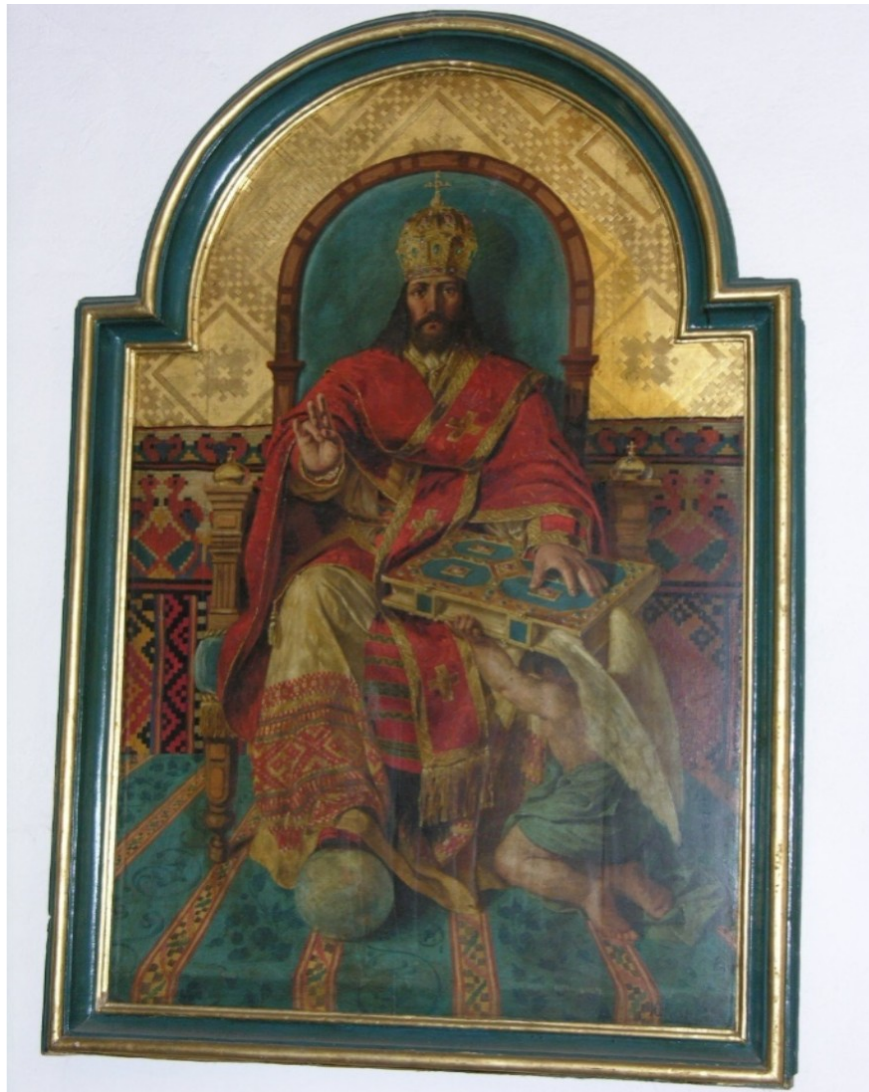
Odrzechowa, ikona „Chrystus Nauczający”, po zakończeniu prac konserwatorskich

Podobrazie złożone z desek stabilizowanych spągami wzmocniono i wstawiono fleki w miejscach wymagających ujednolicenia płaszczyzny. Spągi wymienione zostały na nowe. Wykonano impregnację strukturalną odwrociami. Z powierzchni malarskiej ikon usunięto lokalne przemalowania. Podklejono nieliczne odspojenia gruntu, a powstałe w nim ubytki uzupełniono. Scalono estetycznie malowidło stosując punktowanie w miejscach gdzie konieczna była ingerencja konserwatorska. Konserwacja miała charakter zachowawczy. Objęła również prace przy ramach, które współcześnie są z ikonami. Do ikony *Chrystus Nauczający* wykonano nową ramę wzorowaną na zachowanych przy pozostałych obiektach. Przy feretronie z wizerunkami *Św. Mikołaja* i *MB Nieustającej Pomocy* wykonano dublaż płótna i papieru.

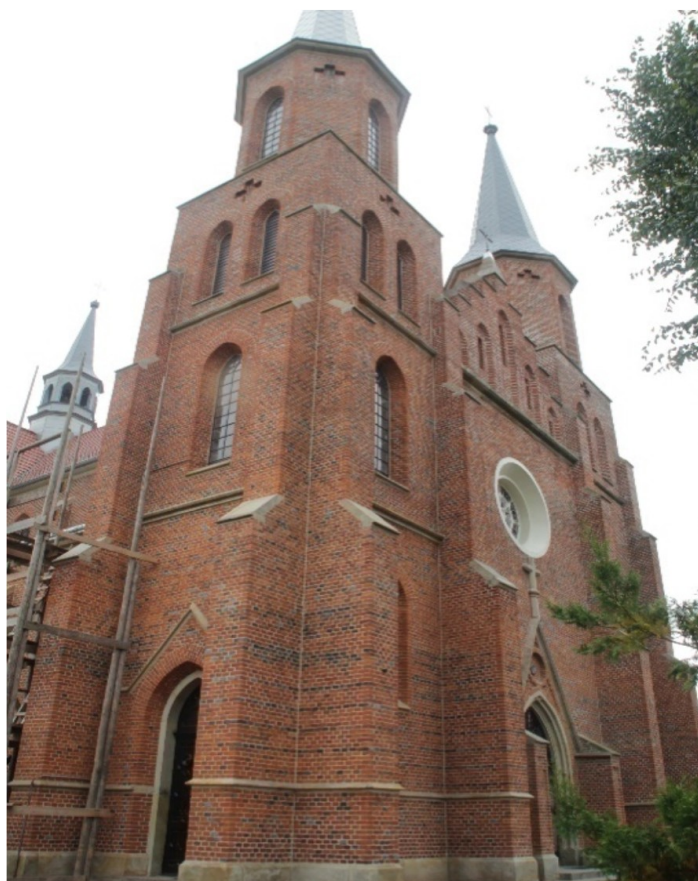
Odrzykoń, kościół po zakończeniu prac

Prace remontowe i konserwatorskie przy elewacjach zewnętrznych i poszyciu dachowym obejmowały wszystkie elewacje i wieże świątyni. Elementy ceglane i kamieniarkę poddano oczyszczeniu, odsoleniu i dezynfekcji, a następnie uzupełniono wątek ceglany. Elewacje zewnętrzne zostały poddane hydrofobizacji, wykonano także nowe spoinowanie. Ponadto wymieniono elementy konstrukcyjne więźby dachowej. Wyremontowano mur ogrodzeniowy oraz obejście do kościoła.

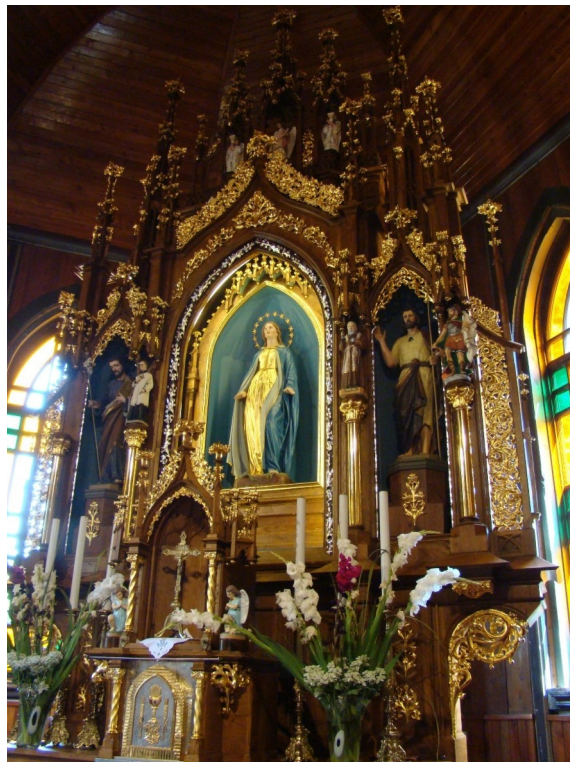
Ostrów k. Dębicy, ołtarz główny po zakończeniu prac

Prace prowadzone były w 2016 roku, zakończenie nastąpiło w pierwszym półroczu 2017 roku. Wykonano pełną konserwację struktury ołtarza, detalu, rzeźb i obrazów. Ołtarz posiadał wiele uszkodzeń i ubytków mechanicznych - śladów po wybuchu pocisku z czasów II wojny; zostały one uzupełnione. Uzupełniono poprzez rekonstrukcję brakujące elementy, w tym drobne rzeźby umieszczone wśród detali ołtarza. Usunięto warstwy olejne i szlagmetale z ornamentów ołtarza, wykonano srebrzenia i złocenia. Poddano konserwacji obraz z pola głównego z 1938 roku autorstwa Józefa Pochwalskiego z Krakowa. Podczas prac obraz został zdublowany i uruchomiony, aby pełnił rolę obrazu zasłonowego. We wnętrzu pola głównego usytuowana jest figura gipsowa przedstawiająca *Matkę Bożą Niepokalaną*, zakupioną w 1866 roku w Szwajcarii. Pierwotnym jej miejscem ekspozycji był park dworski, a od 1904 roku kaplica przydrożna; w 1957 roku przeniesiono ją do kościoła parafialnego. Podczas prac usunięto wielokrotne przemalowania figury, wykonano pozłocenie sukni Marii na mikstion, zgodnie z warstwą pierwotną, która była w kolorze złotym.

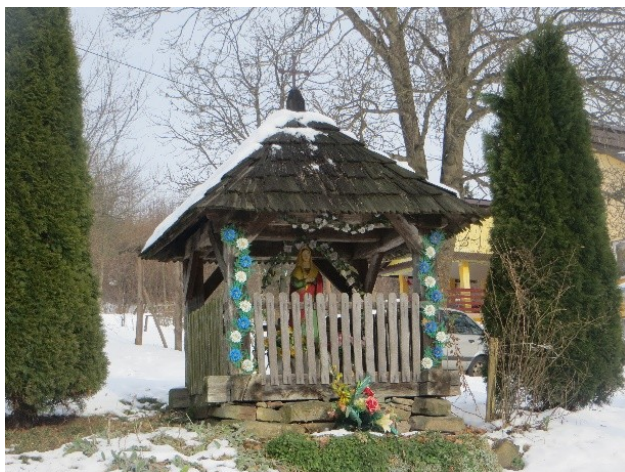
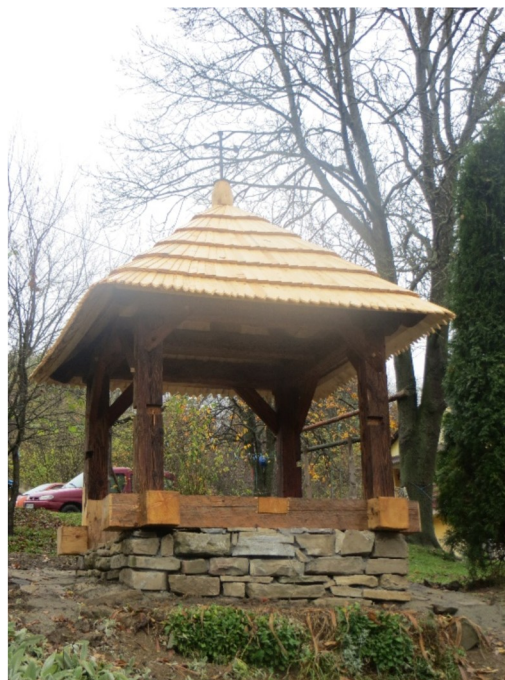
Piątkowa, po lewej kapliczka przed rozpoczęciem prac, po prawej w trakcie prac konserwatorskich

Kapliczka metrykalnie nawiązuje do czasu aktywizowania się społeczności polskiej, rzymskokatolickiej, w związku z budową kościoła rzymskokatolickiego. Pierwotnie poświęcona była jednemu z najbardziej popularnych świętych katolickich – Janowi Nepomucenowi. Pomimo tego w świadomości najstarszych mieszkańców, kapliczka funkcjonuje jako obiekt związany z cerkwią. Świadczy to o specyficznym charakterze miejscowości, w której współzystawały dwie społeczności, a kultura wschodu i zachodu przenikały się wzajemnie. Prace wykonane w 2017 roku związane były z kompleksowym remontem kapliczki (bez współczesnej rzeźby Matki Bożej). W celu ustabilizowania budowli, zlokalizowanej na niewielkiej skarpie, podniesiono ją, wymurowano nowe pecki i przemurowano fundament z kamienia. Wymieniono drewniane podwaliny i wykonano izolację. Wymieniono zdegradowane elementy konstrukcyjne, a większe ubytki wyflekowano. Wymieniono pokrycie dachowe na nowy gont, podobnie postąpiono z podłogą i zaimpregnowano elementy. Metalowy krzyż po konserwacji osadzono na nowej podstawie. Wokół czterech słupów wykonano nową, drewnianą balustradę zgodnie z zaleceniem komisji.

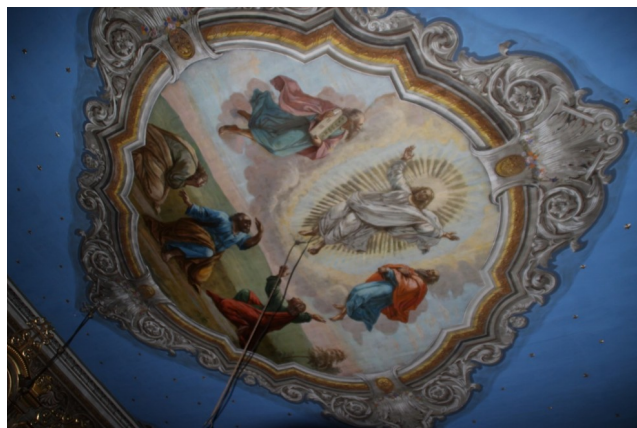
Pielgrzymka, dekoracja malarska wnętrza po zakończeniu prac konserwatorskich

W latach 2015-2018 prace przy dekoracji malarskiej wnętrza objęły: północną i południową ścianę prezbiterium, strop nawy, ścianę południową i północną babińca. Oczyszczono strop od strony poddasza oraz wykonano niezbędne zabiegi chemiczne przy odwróceniu desek. Dekoracja malarska na stropie i ścianach zachowała się w warstwie oryginalnej bez żadnych przemalowań. Prace polegały głównie na jej oczyszczeniu i wyeksponowaniu pierwotnych walorów estetycznych. Większe ubytki drewna uzupełniono flekami, mniejsze kitami trocinowymi. Na łączeniach desek wymieniono pasy płótna. Uzupełniono ubytki gruntów i warstwy malarskiej. W strefie wejścia na chór muzyczny wykonano rekonstrukcję fragmentu niezachowanej polichromii.

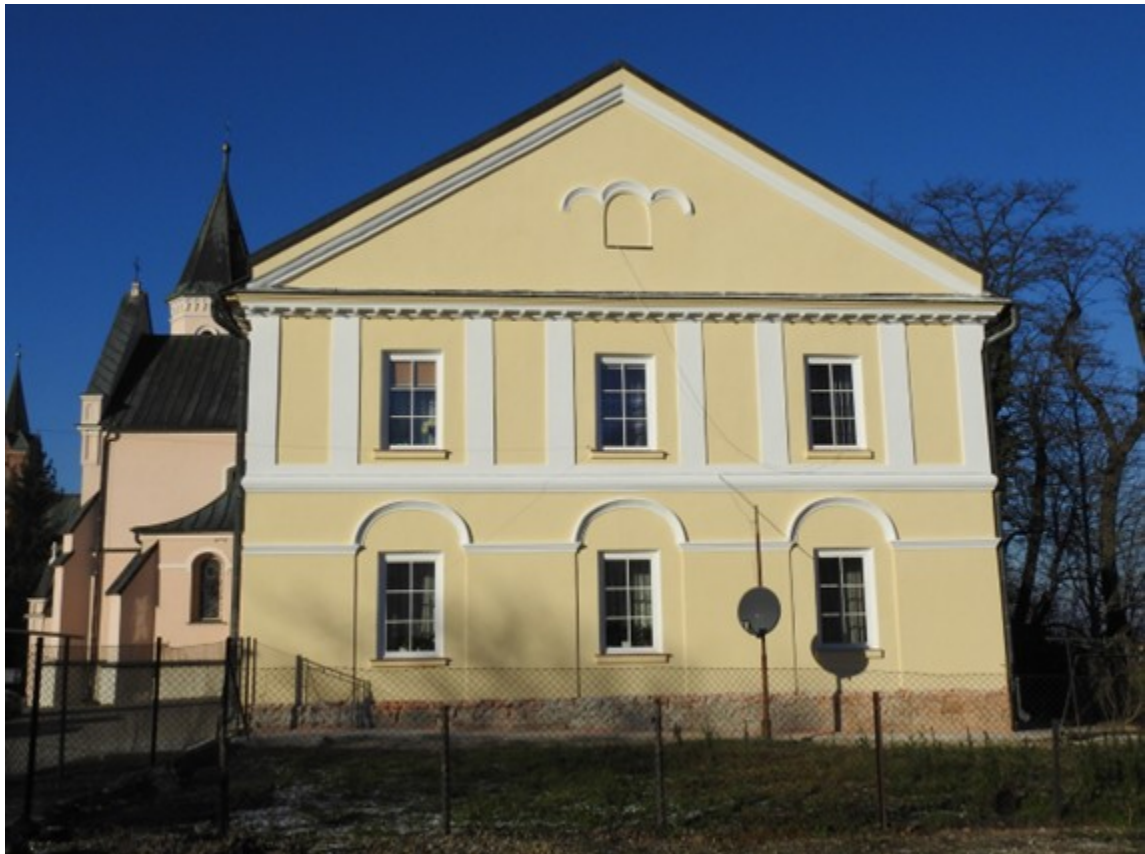
Pilzno, budynek klasztoru oo. Karmelitów po zakończeniu prac konserwatorskich

W latach 2016-2017 przeprowadzono prace remontowo- konserwatorskie klasztoru, polegające na wykonaniu renowacji murów przyziemia klasztoru wraz z izolacją przeciwwilgociową i drenażem opaskowym, obejmujące część podpiwniczoną (I etap prac) oraz niepodpiwniczoną (II etap prac). W 2018 roku rozpoczęto I etap remontu elewacji zewnętrznej klasztoru, obejmujący elewację południowo-wschodnią. Prace budowlano-konserwatorskie polegały na konserwacji technicznej i estetycznej tynków zewnętrznych.

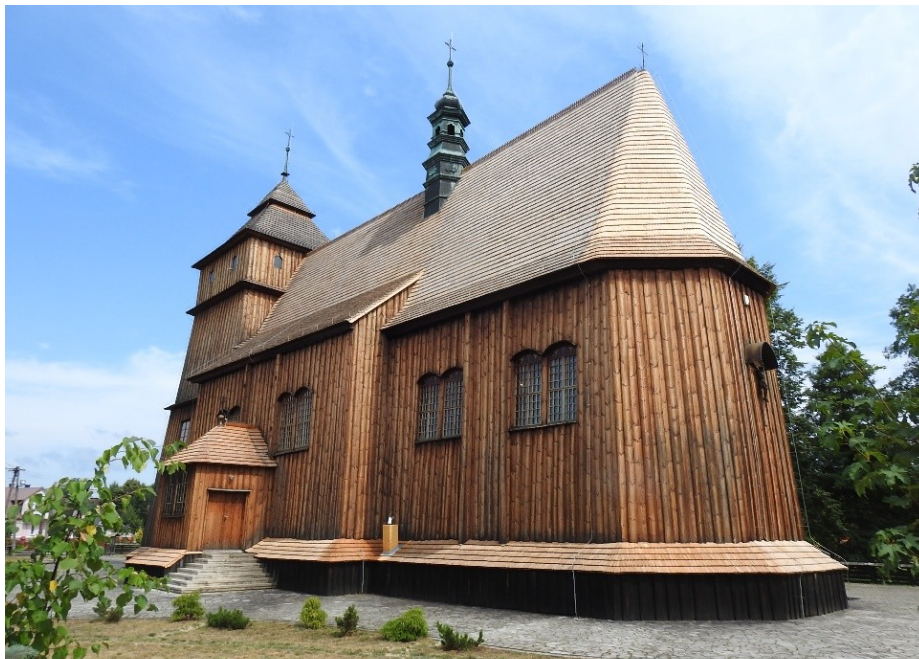
Poręby Dymarskie, kościół po zakończeniu prac

W 2015 roku wykonano III etap prac związanych z otoczeniem kościoła - odtworzenie ogrodzenia (wykonanie głównej bramy wejściowej oraz dwóch bramek bocznych) oraz kamiennego obejścia procesyjnego. W latach 2017-2018 wymieniono pokrycie gontowe kościoła nad absydą, kruchtą boczną, wejściami oraz na fartuchu ochronnym przyziemia. Wykonano modernizację instalacji odgromowej.

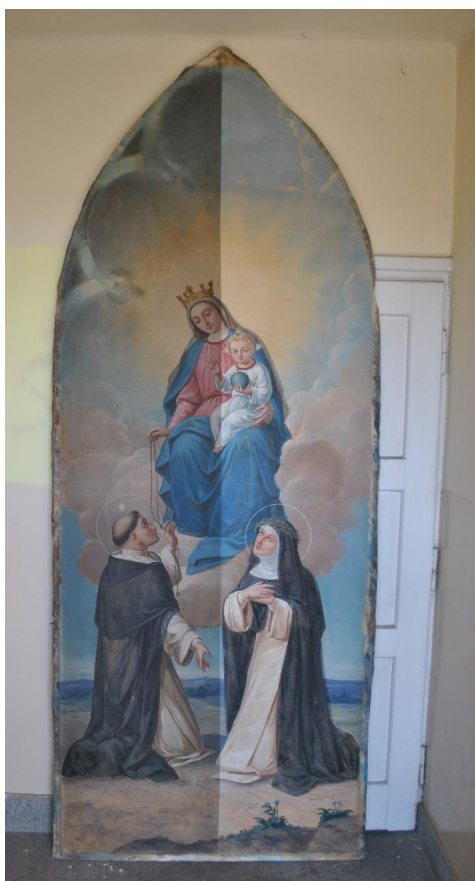
Obraz Matka Boża Różańcowa w trakcie prac konserwatorskich

W latach 2017-2018 wykonano konserwację ołtarza. Usunięto zabrudzenie, wykonano dezynsekcję, impregnację (lub rekonstrukcję) zdegradowanych ornamentów z drewna lipowego, które wewnątrz stanowiły znaczny procent pyłu drzewnego. Uzupełniono detale snycerskie i stolarskie, wykonano częściowo nowe grunty i złocenia. Po usunięciu warstw lakierniczych scalono kolorystycznie drewno i wykonano nową politurę. Obraz *Matki Bożej Różańcowej* oczyszczono z pociemniałego werniksu. Uzyskano bardzo dobry efekt estetyczny.

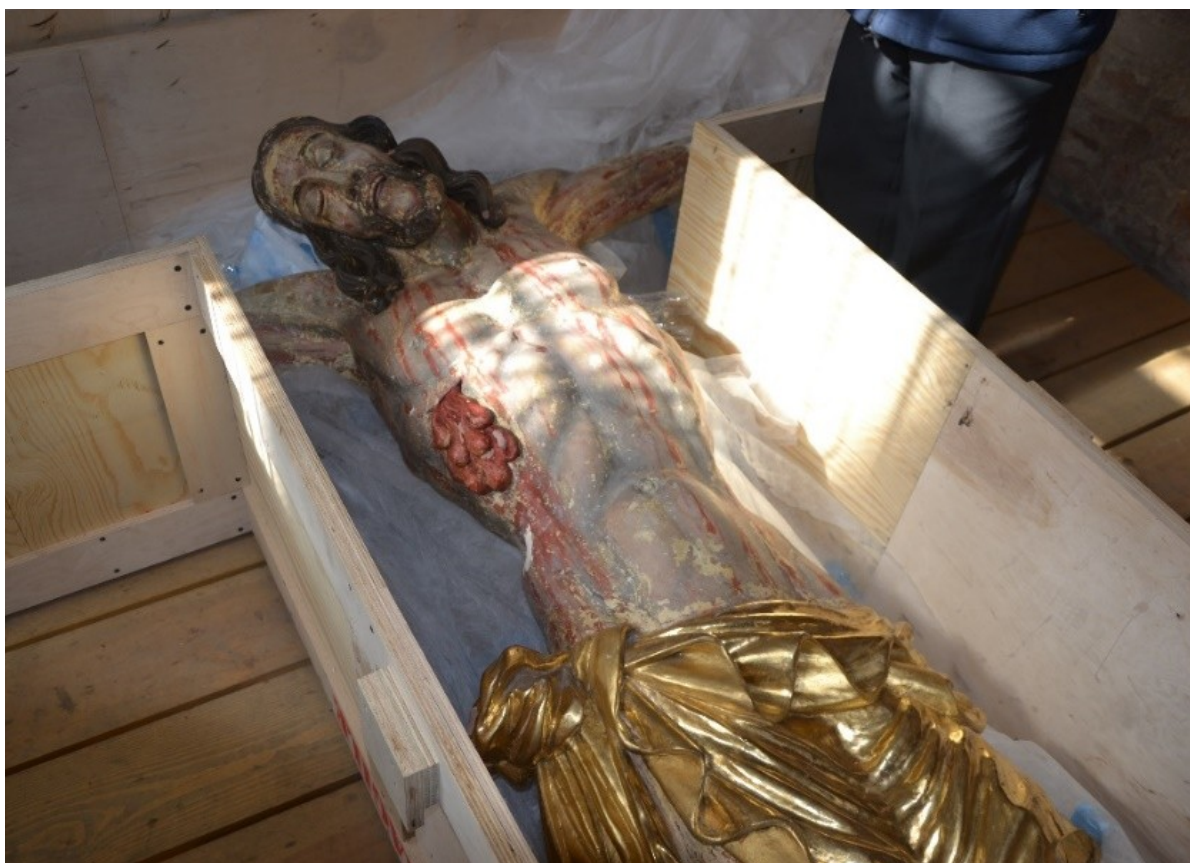
Przemysł, figura Chrystusa z belki tęczowej z bazyliki archikatedralnej

Majerskiego podczas regotyzacji prezbiterium archikatedry przemyskiej. Rzeźba reprezentuje typ *Martwego Chrystusa*, ukazanego tuż po śmierci, z bezwładnie zwieszoną głową na prawy bok, zamkniętymi oczami i lekko rozchylonymi ustami. Wykonana konserwacja i odsłonięcie pierwszej warstwy estetyczno-artystycznej pokazało sine ciało, pokryte licznymi strugami krwi, co dodaje figurze dramatyzmu i ekspresji. Oryginalna polichromia rzeźby została wykonana kryjąco, z impastami i wyraźnymi śladami narzędzia, malowana swobodnie. Na podstawie przeprowadzonych badań laboratoryjnych udało się ustalić, że pierwotna warstwa malarska była wykonana w technice olejnej z zastosowaniem bieli ołowiowej, ochr żółtych, ochr czerwonych, cynobru i kraplaku stosowanego w malarstwie europejskim od XIV wieku do 1868 roku. Podczas samego procesu konserwatorskiego wykonano podklejenie odspojen zaprawy, usunięcie przemalowań i wtórnych nawarstwień w obrębie karnacji oraz złoczeń, wykonanie sklejenia pęknięć i uzupełnienie większych ubytków drewna analogicznym do oryginału gatunkiem drewna, zaś w mniejszych ubytkach wypełnienie kitem, uzupełnienie ubytków zaprawy, uzupełnienie ubytków warstwy malarskiej metodą punktowania, uzupełnienie i rekonstrukcja złoczeń, odczyszczenie i usunięcie produktów korozji na metalowych śrubach, złoczenie łebków śrub, montaż obiektu. Prace wykonano w latach 2015-2017.

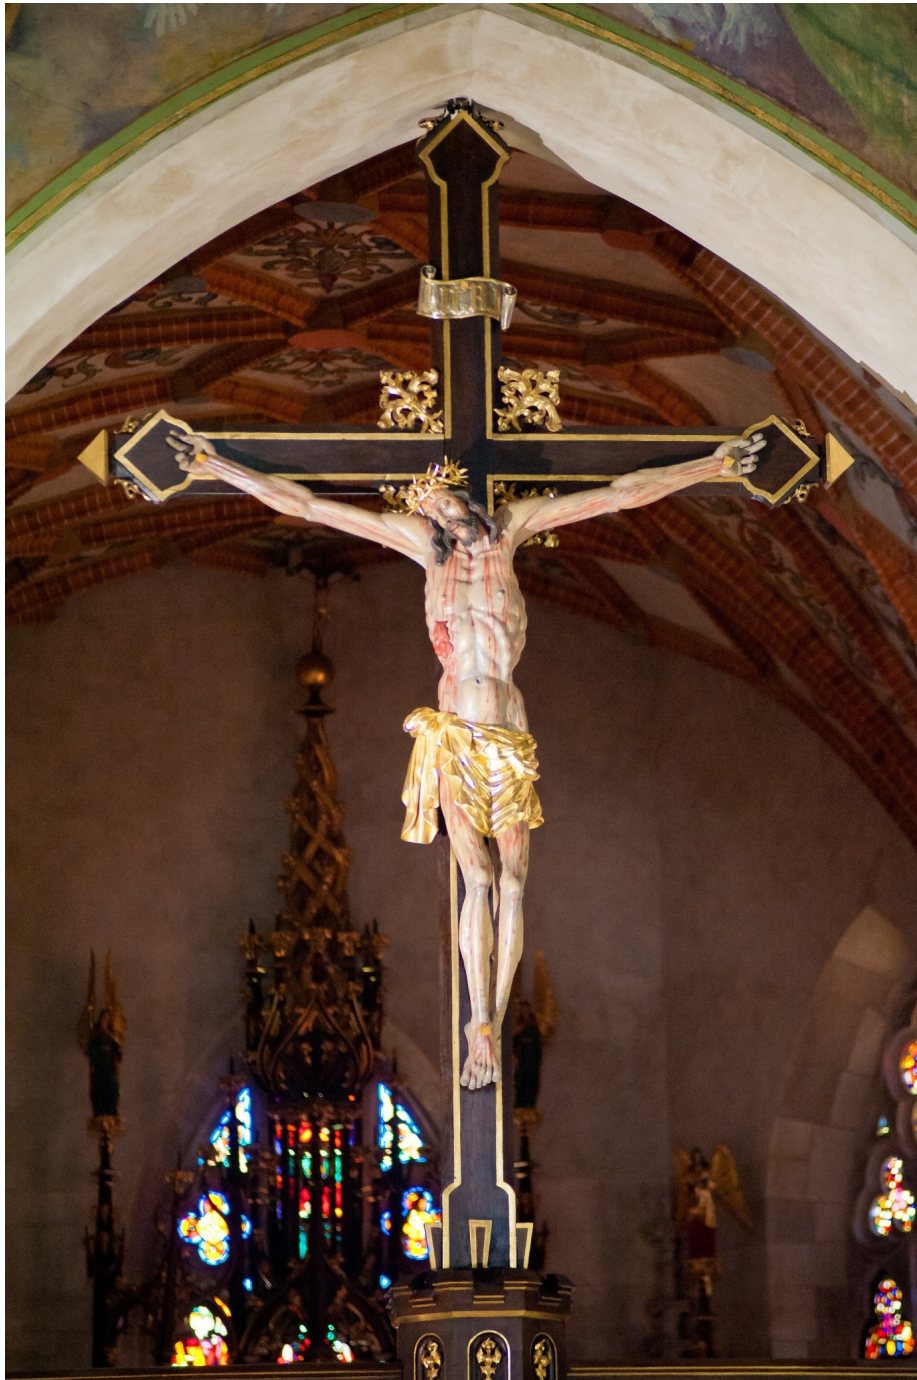
Przemyśl, krucyfiks na belce tęczęwej po zakończeniu prac konserwatorskich

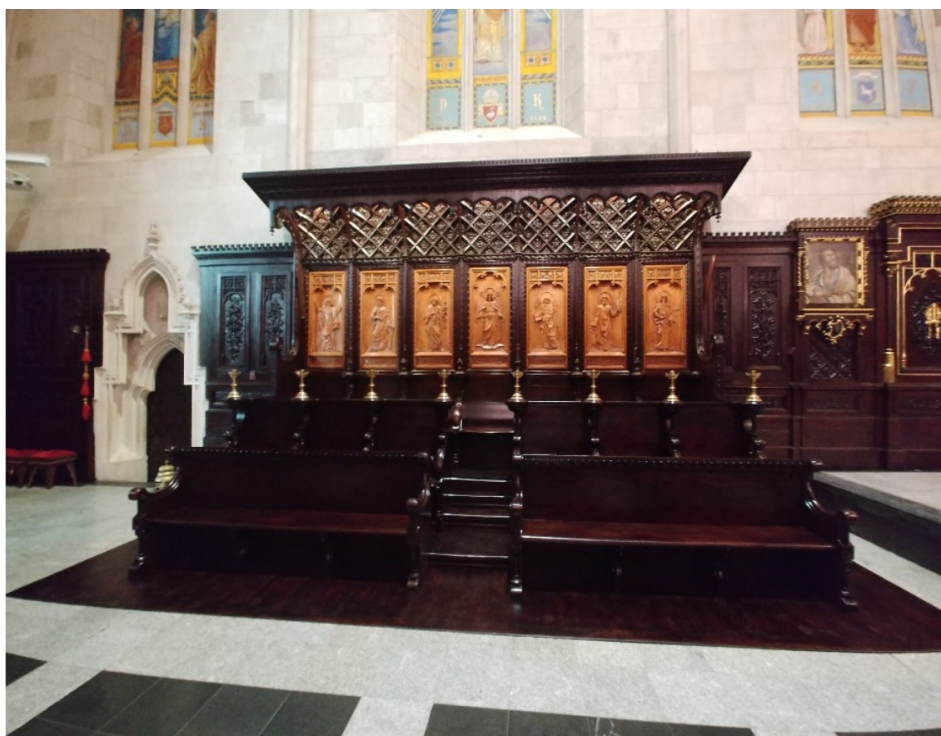
Przemysł, bazylika archikatedralna, stalle i boazerie w prezbiterium

zachowanie pierwotnych bejc. Dobrze zachowane złocenia zakonserwowano, a w miejscach ubytków wykonano nowe pozłoty. Ponadto wykonano konserwację metalowych świeczników odnalezionych w skarbcu na podstawie zdjęć archiwalnych i zrekonstruowano w nich brakujące elementy kryzy. Prace przy wmontowanych w boazerię olejnych kopiach gobelinów, przedstawiających czterech ewangelistów, polegały na oczyszczeniu lic, usunięciu pożółkłego werniksu i pociemniałych retuszy, prasowaniu na stole niskociśnieniowym, wykonaniu protez w miejscach ubytków, uzupełnieniu ubytków zaprawy, werniksowaniu i punktowaniu scalającym kropką. Obiekt odzyskał swój pierwotny wyraz estetyczno-artystyczny, dzięki czemu ubogaca najstarszą przestrzeń kościoła.

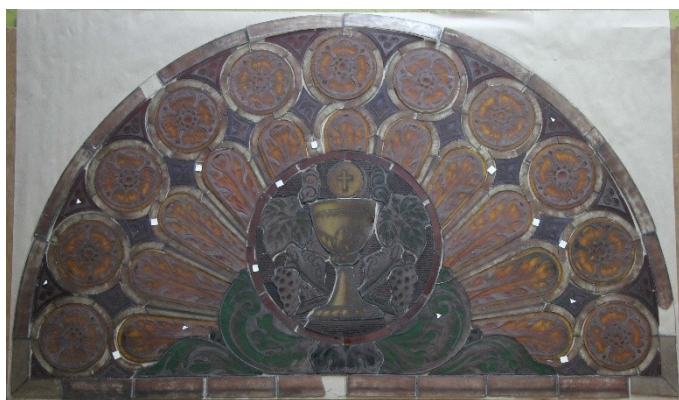
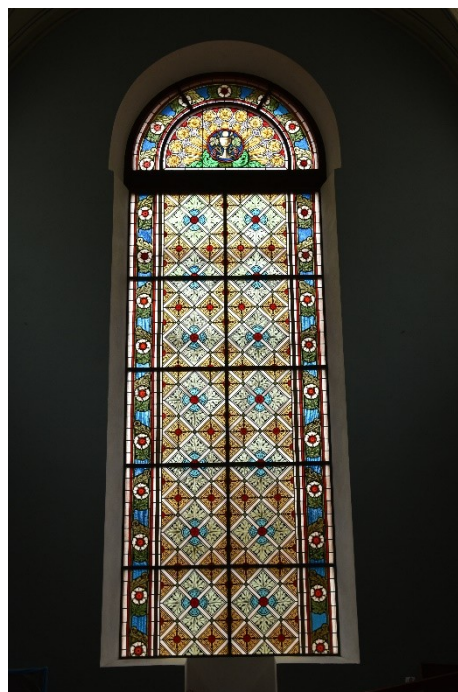
w dobrym stanie, a zagadką pozostawały przyczyny jego zamurowania. Demontaż szyb i osłaniającej go siatki ukazał duży zakres zniszczeń, który prawdopodobnie był przyczyną wymurowania ściany od wewnątrz. Podczas prowadzonych prac rekonstruowano brakujące oraz zniszczone elementy szklane, wykonano konserwację zachowanych oryginalnych szkielec z odtworzeniem wypłukanych opracowań malarskich farbami szkliwnymi tlenkowymi z ich utwaleniem termicznym, a ubytki wyretuszowano farbami do szkła na zimno. Sklejono pęknięcia szkielec klejem utwardzalnym światłem ultrafioletowym, a kwatery złożono w nowe, ołowiane ramy i wymieniono wiatrownice. Całość zamontowano w nową konstrukcję z uszczelnieniem oraz założono szyby osłonowe. Prace wykonano w 2018 roku.

Witraż w fasadzie kaplicy św. Boromeusza przed rozpoczęciem prac konserwatorskich (po prawej po zakończeniu prac)

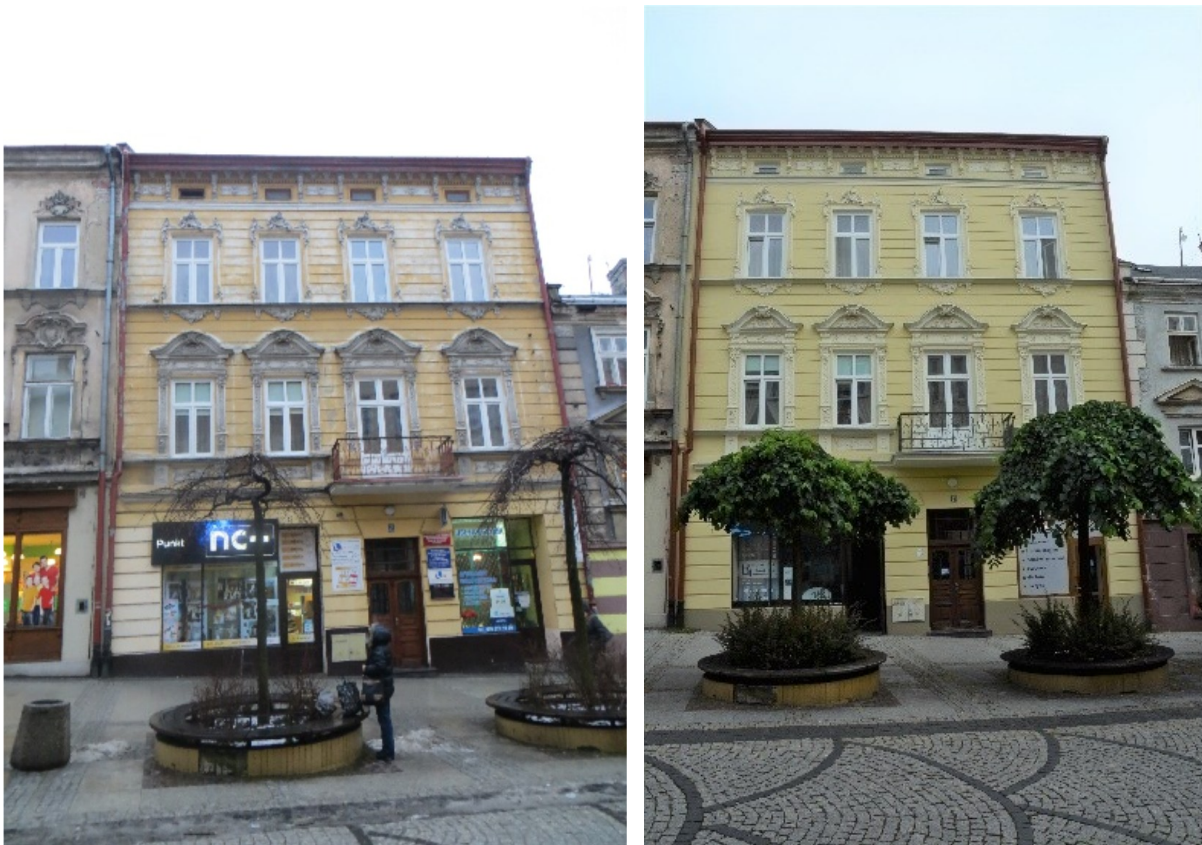
Przemyśl, kamienica ul. Franciszkańska 7, po lewej przed, po prawej po zakończeniu prac konserwatorskich

Kamienica usytuowana w centrum miasta, w północnej pierzei ul. Franciszkańskiej, w zwartej zabudowie. W 2018 roku przeprowadzono remont elewacji frontowej z odtworzeniem detalu architektonicznego i kolorystyki, remont balkonu, wymianę okien strychowych, wymianę rynien, rur spustowych i obróbek blacharskich.

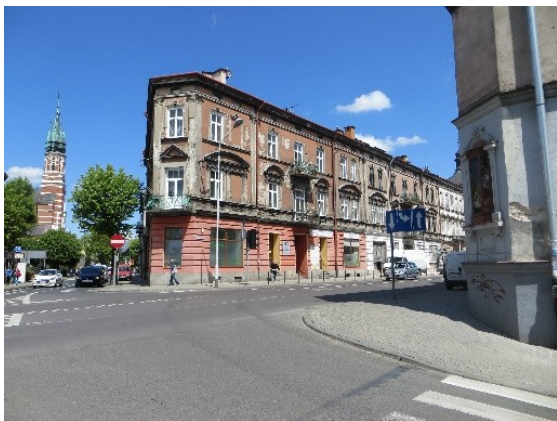
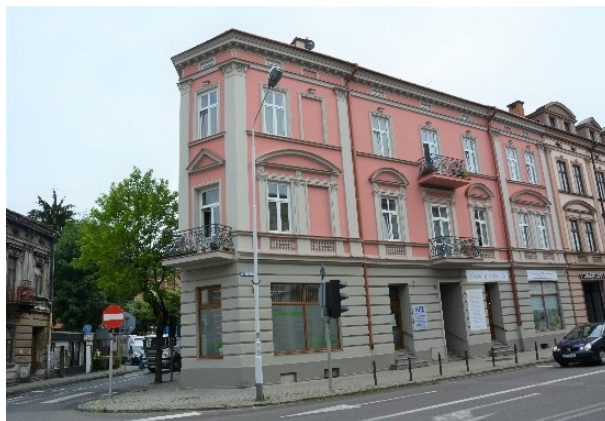
Przemyśl, kamienica ul. Grunwaldzka, po lewej przed remontem po prawej po zakończeniu prac

W 2018 roku przeprowadzono remont elewacji frontowej budynku z wykonaniem tynków gładkich cementowo-wapiennych, konserwacją i odtworzeniem detalu architektonicznego, wykonaniem obróbek blacharskich oraz kolorystyki, remontem balkonów.

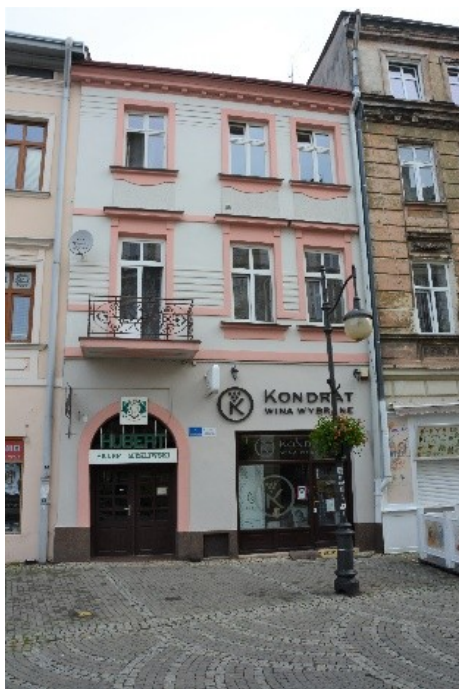
Przemyśl, ul. Kazimierza Wielkiego 1, kamienica po remoncie elewacji

Kamienica usytuowana w centrum miasta, przy ulicy odchodzącej na wschód z naroża rynku, w jej pierzei północnej. W 2016 roku przeprowadzono remont elewacji frontowej z odtworzeniem dekoracji sztukatorskich, gzymsów, konsoli, uzupełnieniem profili ciągnionych, bonii, wykonaniem tynków renowacyjnych i kolorystyki, wymianą obróbek blacharskich.

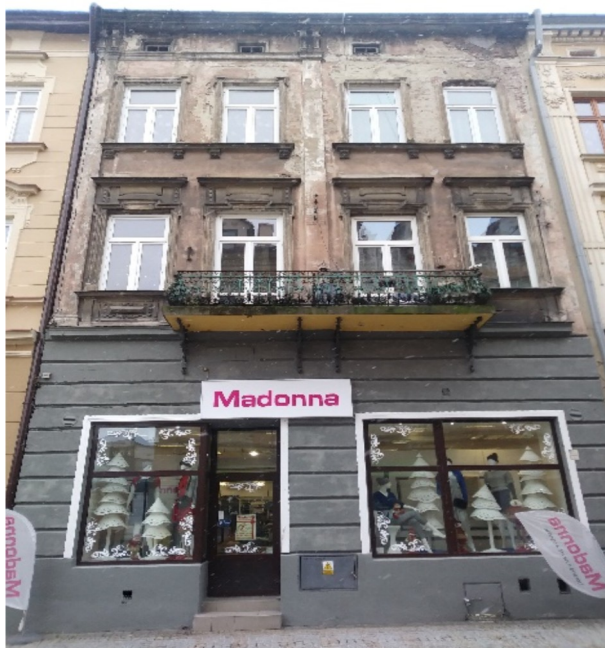
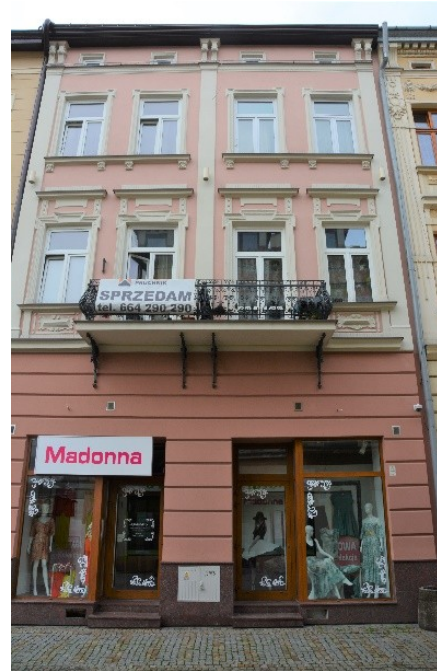
Przemyśl, kamienica ul Kazimierza Wielkiego 10, po lewej przed remontem, po prawej po zakończeniu remontu

W 2018 roku przeprowadzono remont elewacji frontowej z uzupełnieniem tynków wraz z elementami architektonicznymi, remont balkonów, wykonano obróbki blacharskie, rury spustowe i rynny, wykonano cokół z płyt kamiennych.

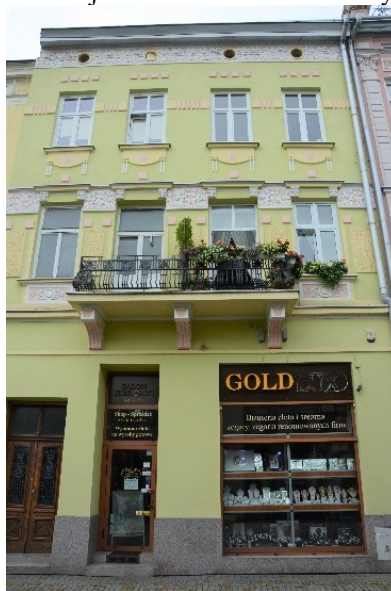
Kamienica usytuowana w centrum miasta, w zwartej zabudowie południowej pierzei ul. Kazimierza Wielkiego. W 2015 roku przeprowadzono remont elewacji frontowej z uzupełnieniem tynków i kolorystyką, remont balkonu, remont drzwi wejściowych.

Przemyśl, kamienica ul. Kazimierza Wielkiego 20 po remoncie
