PODKARPACKI
BIULETYN
KONSERWATORSKI
2016 - 2020

Cz. I

Zabytki ruchome i nieruchome

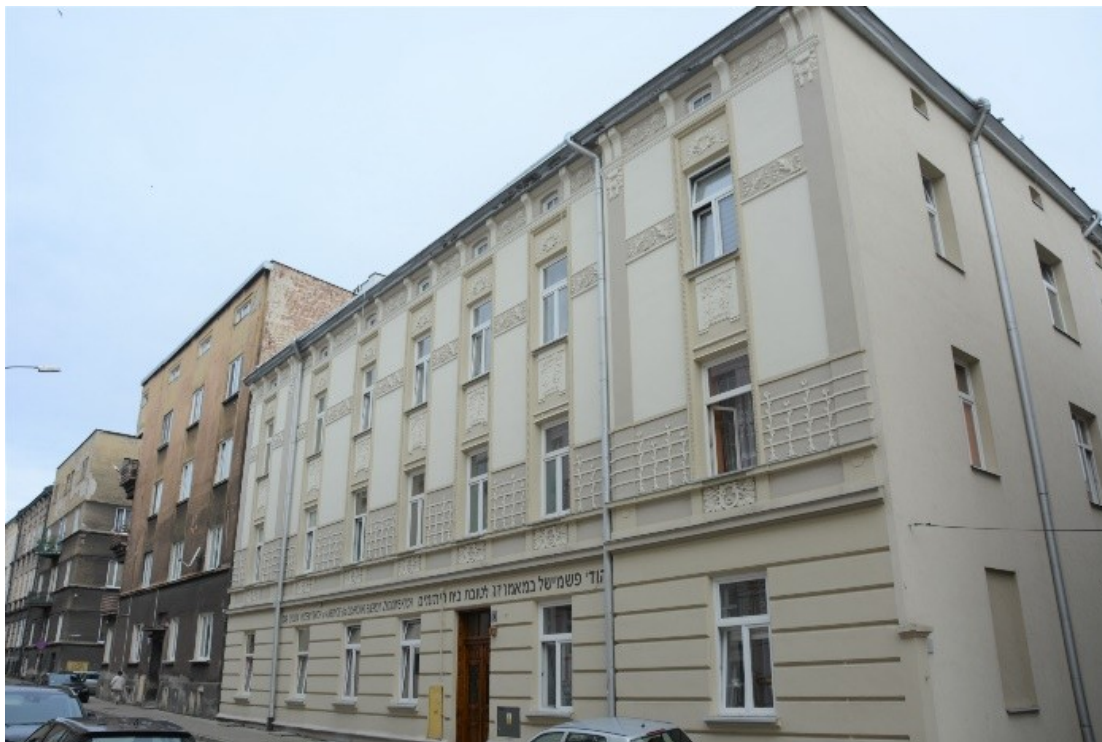
W 2015 roku wykonano prace remontowo-konserwatorskie przy elewacjach, wymianę stolarki okiennej i drzwiowej w częściach wspólnych, m.in. klatce schodowej, okna strychowe, okna piwniczne oraz renowację z uzupełnieniem stolarki głównej drzwiowej.

Przemyśl, kamienica ul. Moniuszki 7 po remoncie

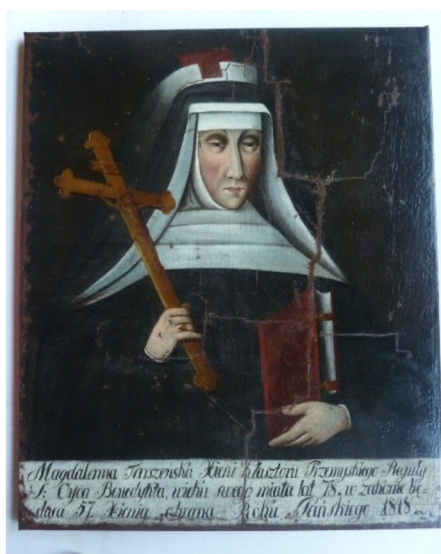
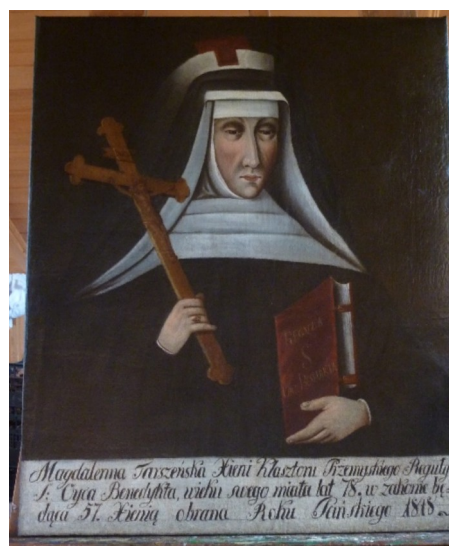
Przy obiekcie wykonano następujący zakres prac: zdjęto z krosien i obustronnie oczyszczono, podklejono łuski i zabezpieczono lico bibułą japońską, po czym usunięto płótno dublażowe. Oczyszczono odwrocie z warstwy kleju, oleju i zabrudzeń, a następnie wykonano nowy dublaż. Z lica usunięto pociemniałe werniksy i drobne retusze, wykonano kity i opracowano je oraz wstawiono drobne protezy. Obraz naciągnięto na nowe krosno z klinami. Warstwę malarską uzupełniono metodą naśladowczą.

Przemysł, Opactwo sióstr Benedyktynek, portret Magdaleny Tarszeńskiej po lewej przed, po prawej po zakończeniu prac konserwatorskich

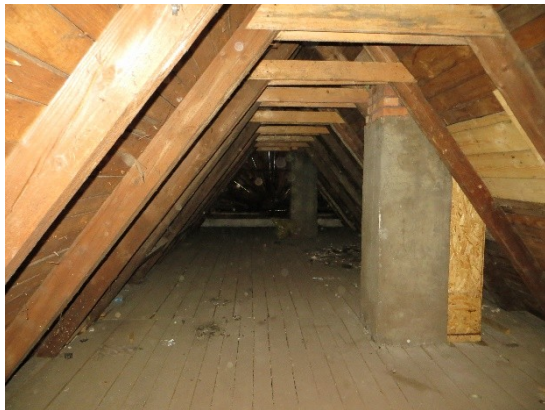
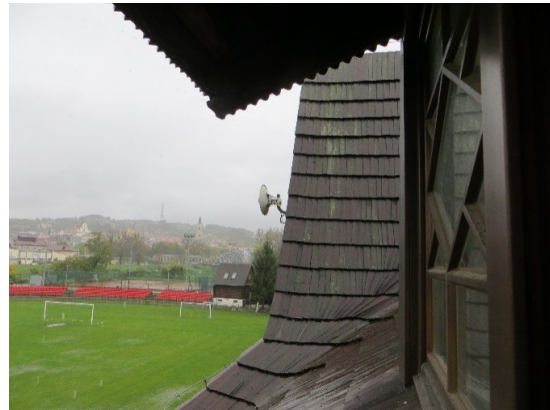
Prace remontowo-konserwatorskie w 2018 roku obejmowały remont gontu na dachu, konserwację i wymianę elementów konstrukcyjnych elewacji, odbój.

Przemyśl, budynek klubu sportowego „Czuwaj” po zakończeniu prac

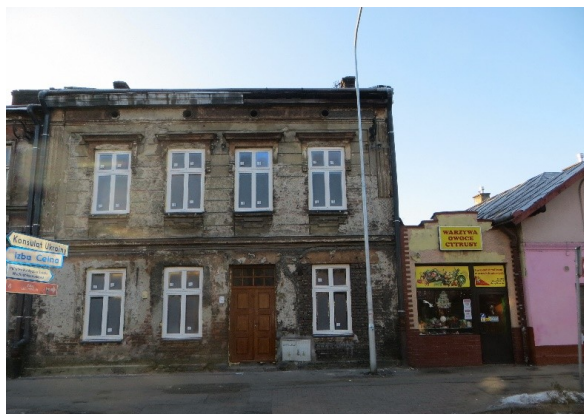
Prace remontowo-konserwatorskie w roku 2016 obejmowały wymianę stolarki okiennej i drzwiowej; w 2017 obejmowały remont i wymianę pokrycia i więźby dachowej oraz remont elewacji frontowej.

Kamienica, ul. Dworskiego 76 po wymianie stolarki okiennej i drzwiowej

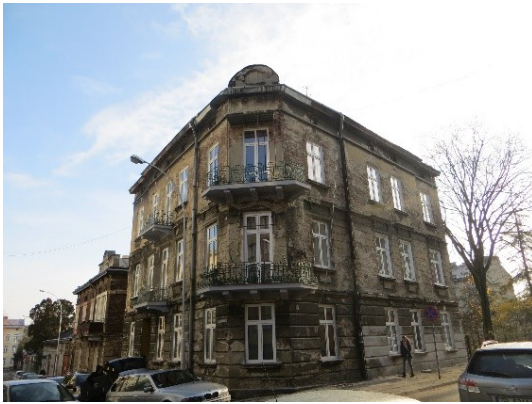
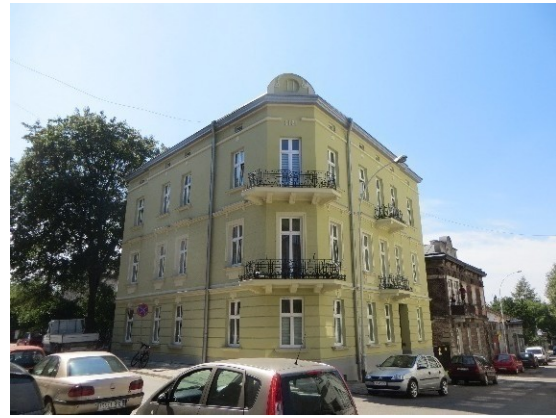
Prace remontowo-konserwatorskie prowadzone w latach 2016-2018 obejmowały remont balkonów, remont elewacji, konserwację polichromii w klatce schodowej.

Kamienica ul. Frankowskiego 2, po lewej przed rozpoczęciem prac, po prawej po zakończeniu prac

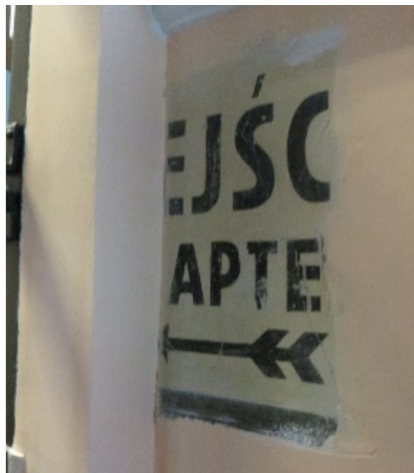
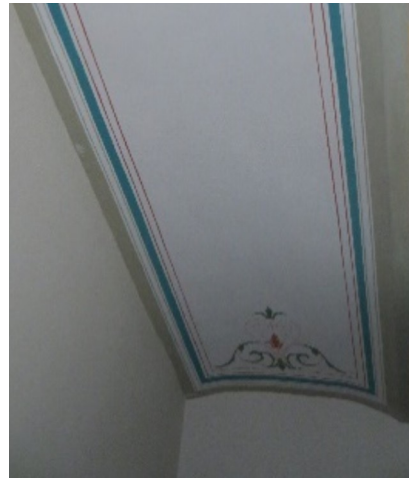
Prace remontowo-konserwatorskie prowadzone w latach 2015-2018 obejmowały remont klatki schodowej, konserwację polichromii w klatce schodowej, remont elewacji.

Przemysł, ul. Grottgera 4, polichromia po konserwacji

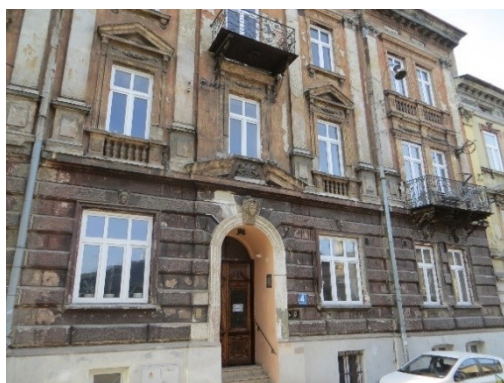
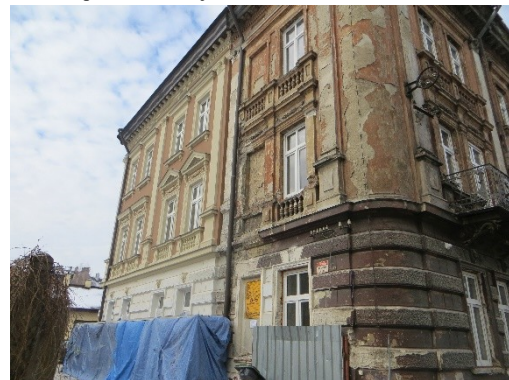
Kamienica ul. Grottgera, po lewej przed rozpoczęciem prac, po prawej w trakcie prac przy elewacji

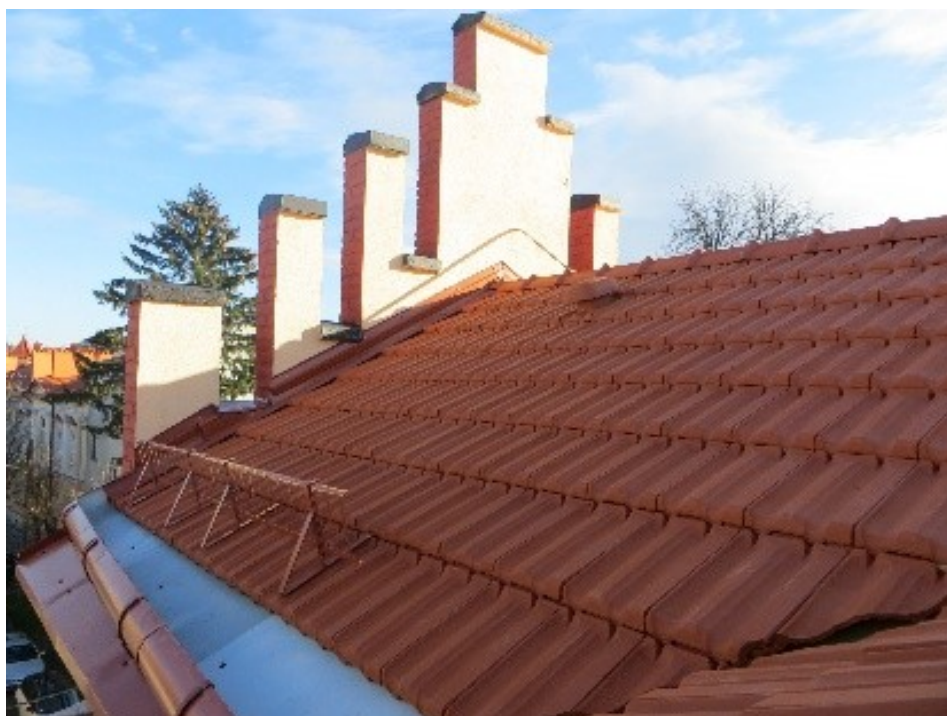
Prace remontowo-konserwatorskie przeprowadzone w roku 2015 obejmowały remont i wymianę pokrycia dachowego i więźby dachowej, rynien i obróbek blacharskich oraz malowanie elewacji.

Ul. Kasprowicza 28, nowy dach

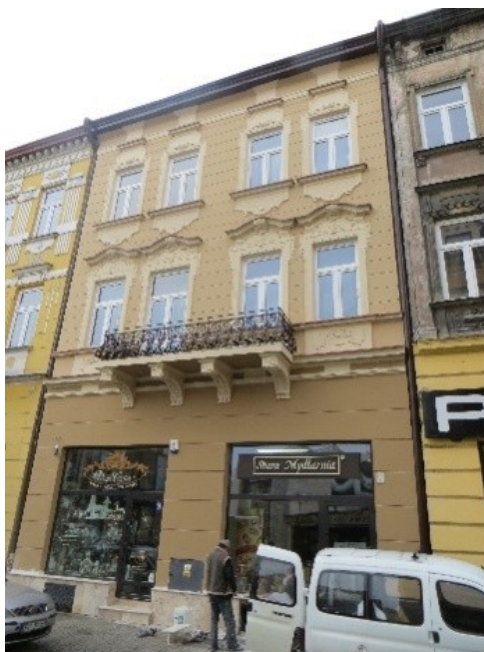
Prace remontowo-konserwatorskie prowadzone w roku 2016 obejmowały remont elewacji frontowej.

Ul. Kazimierza Wielkiego 12, elewacja po remoncie

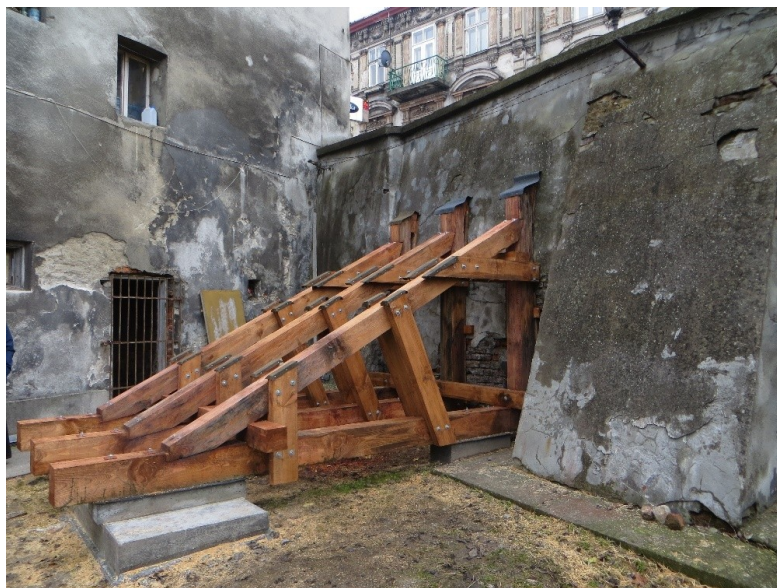
Prace ratunkowe konstrukcyjne I etapu prowadzone były w roku 2018 roku. Obejmowały wykonanie drewnianych stempli podpierających zniszczoną konstrukcję na pierwszym odcinku od strony ul. Mniszej.

Przemyśl, zespół klasztorny o. Franciszkanów Reformatów, drewniane stemple podtrzymujące ogrodzenie od strony ul. Mniszej

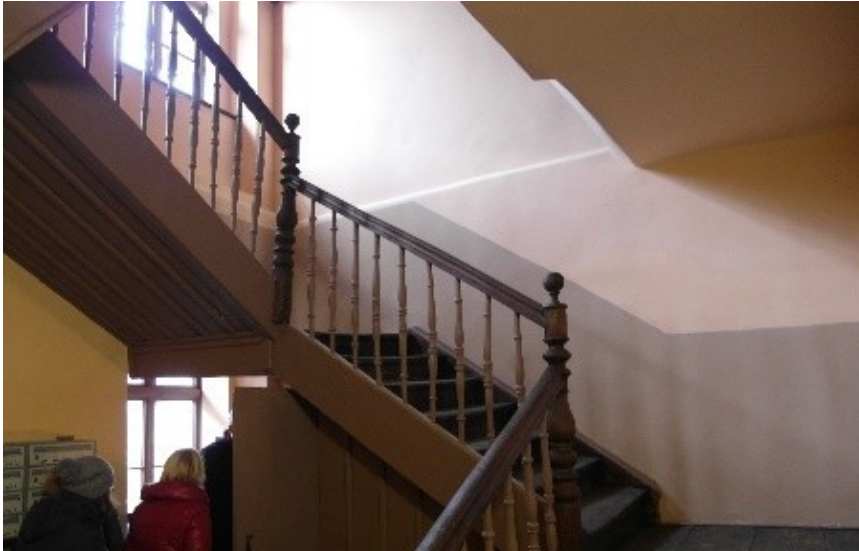
Prace remontowo-konserwatorskie prowadzone w roku 2015 obejmowały remont i konserwację stolarki drzwiowej i okiennej, bieg schodów i balustradę klatki schodowej.

Kamienica, Plac Rybi 1, stolarka schodów po pracach konserwatorskich

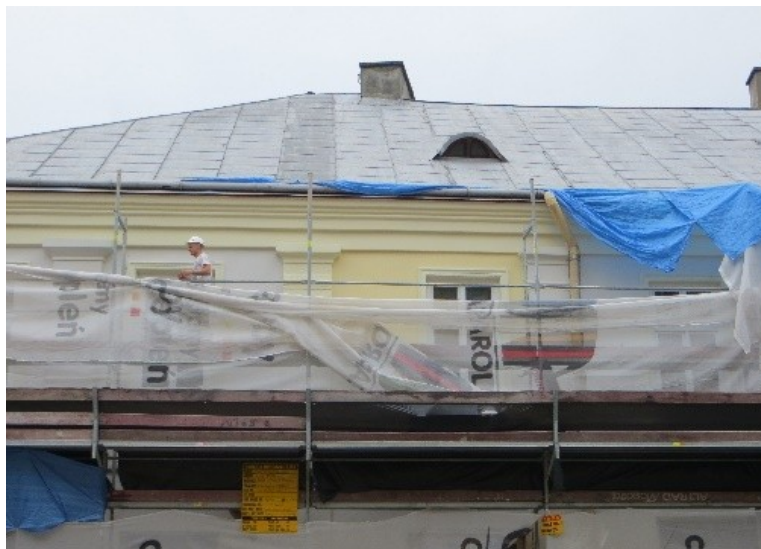
Prace remontowo-konserwatorskie prowadzone w roku 2018 obejmowały remont elewacji frontowej.

Kamienica, ul. Słowackiego 1 w trakcie prac konserwatorskich

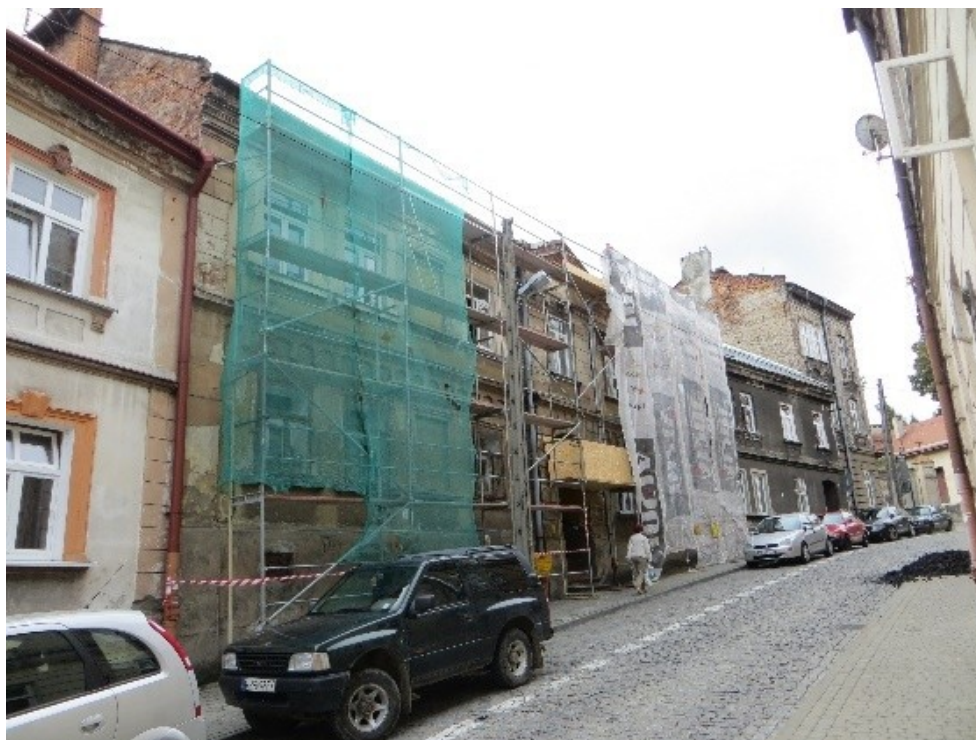
Kamienica ul. Władycze 13 w trakcie remontu

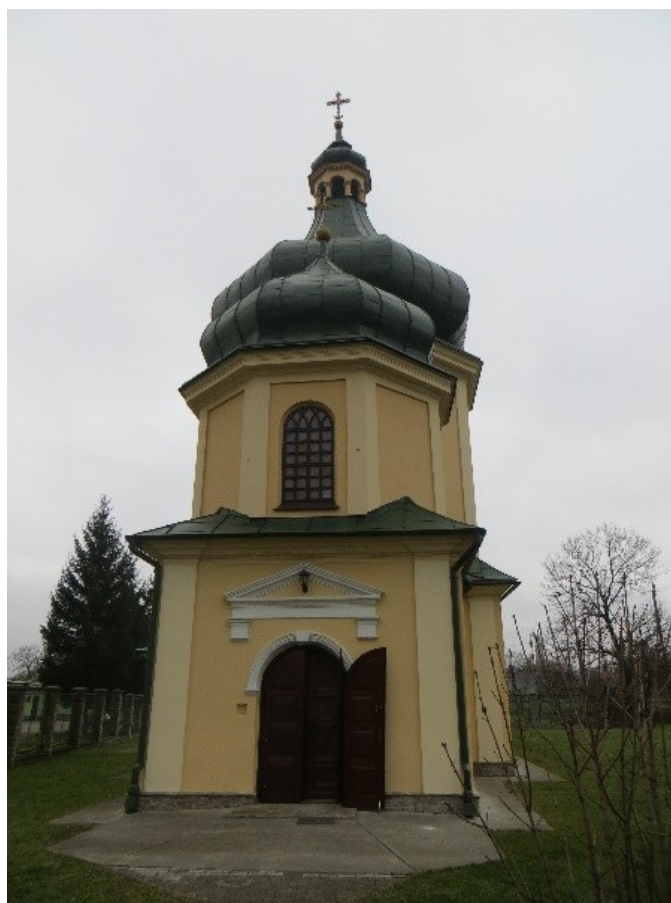
Cerekiew prawosławna, ul. Mariacka, po remoncie

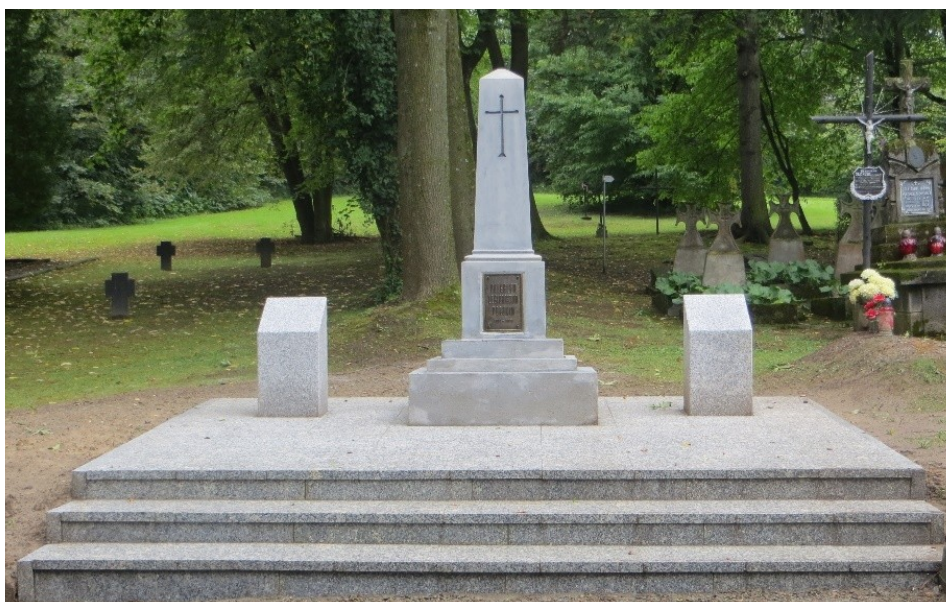
W 2017 roku przeprowadzono konserwację betonowego obelisku polegającą na: przemieszczeniu, następnie oczyszczeniu z nawarstwień biologicznych, uzupełnieniu ubytków w jego strukturze, wzmocnieniu i hydrofobizacji powierzchni, położeniu laserunków oraz oczyszczeniu i zabezpieczeniu tablic pamiątkowych. Przy pomniku wykonano aranżację otoczenia.

Przemyśl, Pomnik Legionistów Polskich po zakończeniu prac

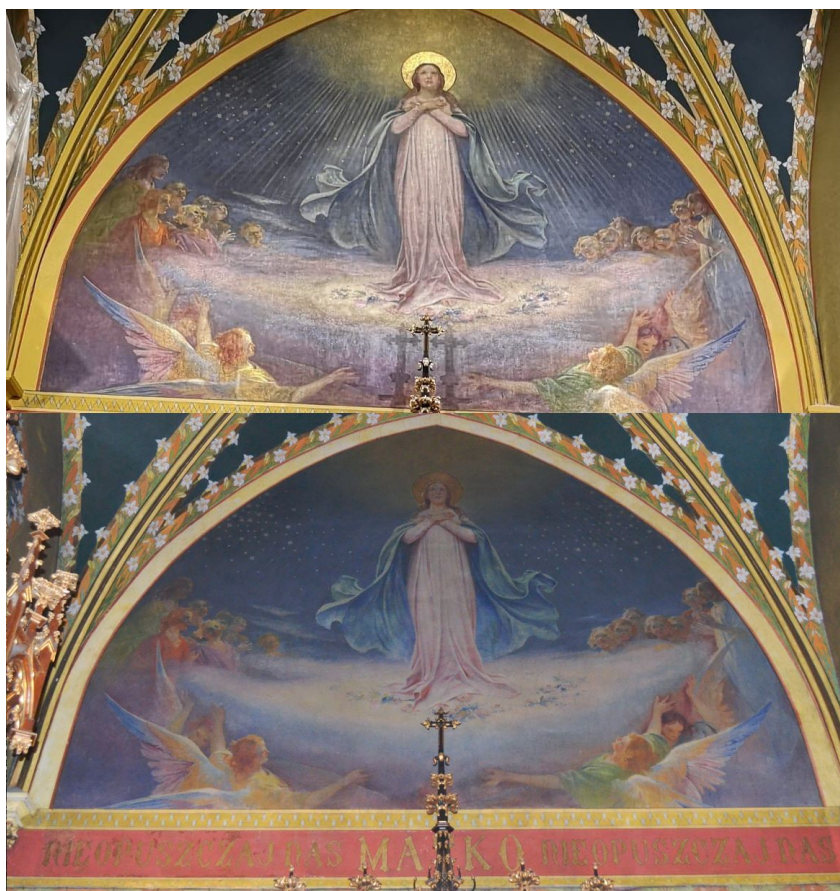
Pierwszy etap prac przy polichromii objął ściany i sklepienie prezbiterium. Wykonano konsolidację warstw technologicznych poprzez podklejenie warstwy tynku, spękania wyżyłowano i wypełniono masą tynkarską oraz założono klamry. Usunięto wtórne uzupełnienia, oczyszczono powierzchnię polichromii, wykonano dezynfekcję i konsolidację warstw malarskich, usunięto wtórne przemalowania, uzupełniono złocenia szlagmetalem i wykonano punktowanie scalające do oryginału. Wykonano także rekonstrukcje w obrębie ubytków i zniekształceń plastycznych. Prace wykonano w 2018 roku.

Fragment polichromii prezbiterium kościoła Karmelitanek

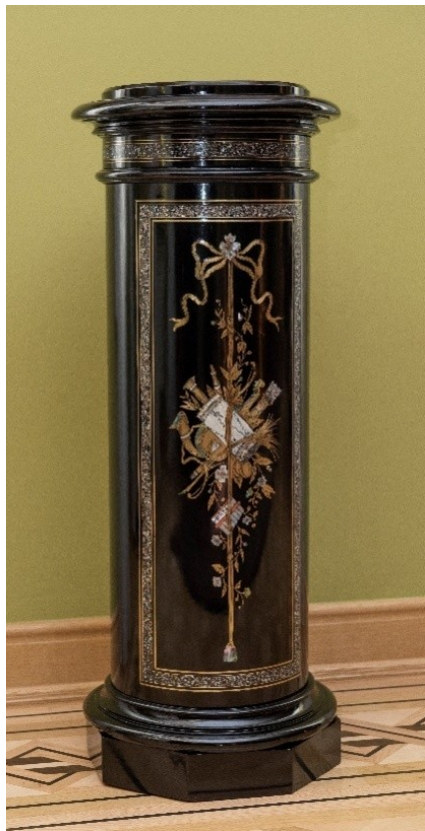
Przemyśl, mebel w stylu Hansa Makarta

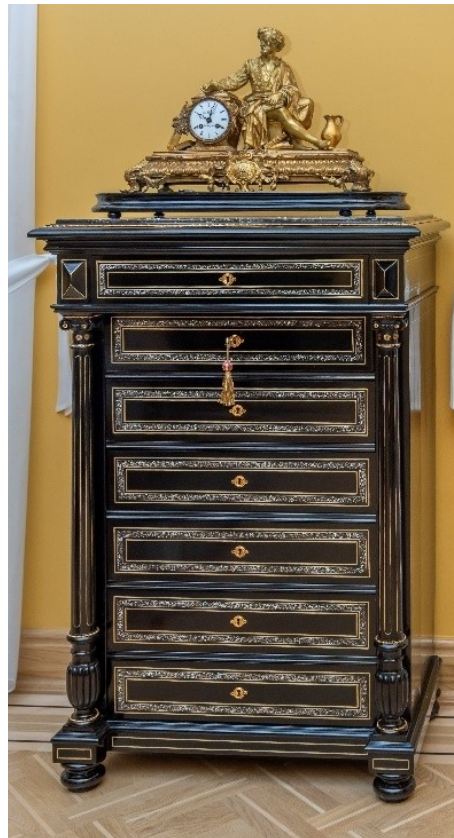
Pałac biskupów, komoda po zakończeniu prac konserwatorskich

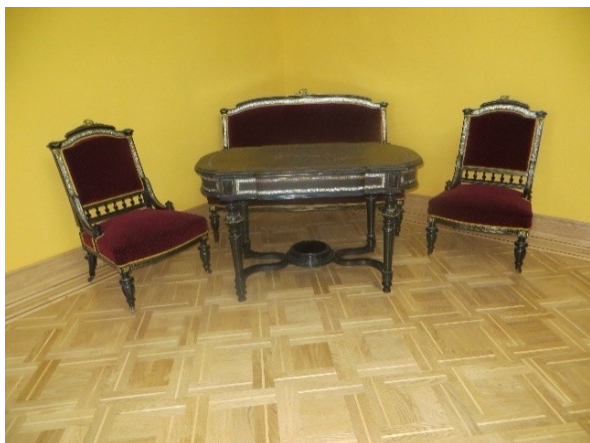
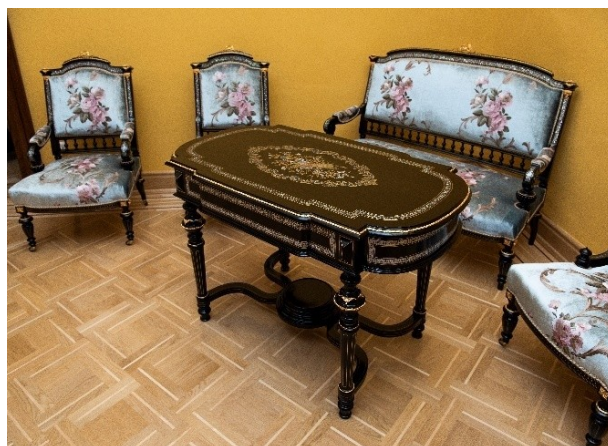
Komplet mebli wraz ze świecznikami, dekoracyjnymi wazami, i zegarem stanowi oryginalne wyposażenie pokoi reprezentacyjnych Pałacu Biskupiego, zakupiony prawdopodobnie przez biskupa Łukasza Ostoję Soleckiego w końcu XIX wieku. Meble zostały wykonane z drewna politurowanego przy użyciu kosztownych materiałów zdobniczych, takich jak masa perłowa i żyłki mosiężne, a część obiektów dodatkowo wzbogacone jest floralną dekoracją malarską wykonaną w technice olejnej. Na komplet składa się lustro, konsola, dwie kolumny – postumenty, komoda, fotele damskie, fotele męskie, dwie sofy, sześć krzeseł, stół salonowy prostokątny, stolik okrągły duży, stolik pomocniczy z malowanym blatem. W okresie dwóch lat przeprowadzono pełną konserwację i restaurację zabytkowego kompletu, obejmującą stabilizację konstrukcyjną poszczególnych mebli, podklejenie okleiny oraz uzupełnienie w tym samym gatunku drewna w miejscach ubytków, klejenie odspojonych elementów lakierniczych oraz uzupełnienie braków materiału, wymiana tapicerki po wcześniejszej analizie pierwotnie użytego materiału, rekonstrukcja malowanych w technice olejnej motywów roślinnych i kwiatowych na blacie okrągłego stolika, odtworzenie grawerunku na uzupełnionych detalach ornamentalnych, wykonanie nowej polityry, odczyszczenie odlewanych okuć i uzupełnienie warstwy pozłotniczej, rekonstrukcja brakujących okuć oraz ich montaż. Prace zostały wykonane na wysokim poziomie techniczno - technologicznym i estetycznym. Swoją wysoką jakością artystyczną i warsztatową przejawiającą się w harmonijnym połączeniu różnych form stylowych i rodzajów materiałów niewątpliwie ubogacają wnętrza Pałacu Biskupiego w Przemyślu. Prace wykonano w latach 2017-2018.

Komplet mebli po lewej przed rozpoczęciem prac, po prawej po zakończeniu prac konserwatorskich

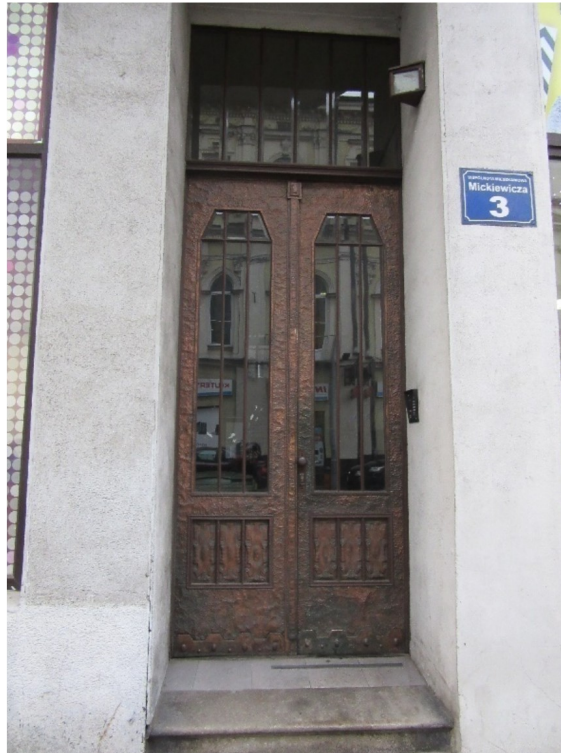
Metalowe drzwi wejściowe do kamienicy posiadają interesującą formę, konstrukcję i zdobienia. W 2015 roku przeprowadzono pełny zakres prac konserwatorskich z uzupełnieniem ubytków i odkształceń.

Ul. Mickiewicza 3, drzwi wejściowe po zakończeniu prac konserwatorskich

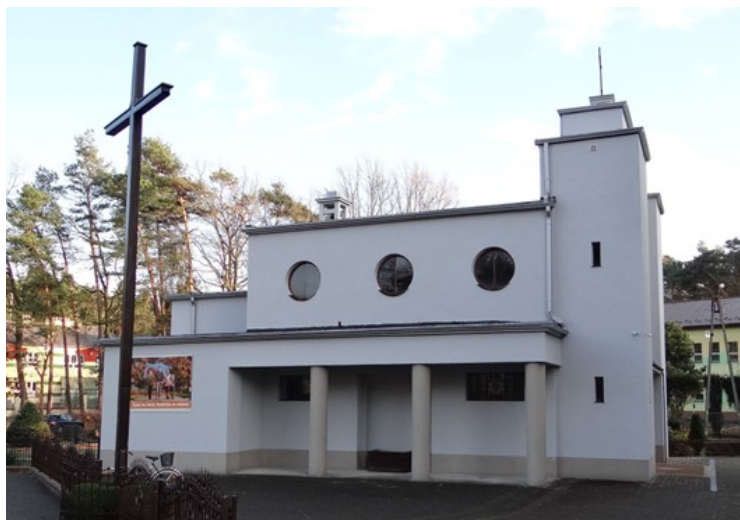
W 2016 roku ukończono II etap remontu elewacji zewnętrznej.

Pustków osiedle, kościół po zakończeniu remontu

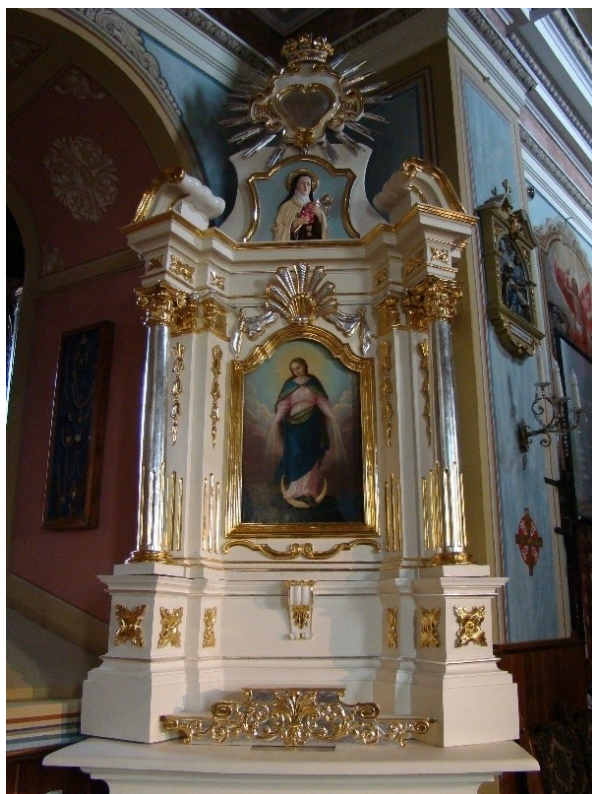
Parafia Rzymskokatolicka w Zabierzowie (obecnie miejscowość Raclawówka) należy do jednej z najstarszych w okolicach Rzeszowa. Kościół posiada w swoim wyposażeniu barokowe ołtarze - główny i dwa boczne przy luku tęczowym, które nie były dotychczas poddawane fachowym zabiegom konserwatorskim. Posiadały wielokrotne grubo nakładane przemalowania (ostatnie w kolorze jasnougrowym), pokrycie szlagentemaliem detali, liczne spękania struktury i ubytki. Drewno było silnie zdegradowane żerowaniem owadów. Wykonano wzmocnienie struktury, likwidację żerowisk owadów, impregnację, usunięcie przemalowań i zdegradowanych złoczeń, uzupełnienie ubytków, powrót do pierwotnej kolorystyki, wykonanie złoczeń – rekonstrukcję w technice szlachetnej. Wykonano konserwację obrazów po oczyszczeniu i uzupełnieniu ubytków oraz rozprasowaniu napinając je na nowe krosna. W rezultacie prac w latach 2017-2018 przywrócono ołtarzom trwałość techniczną i prawidłowy odbiór estetyczny. Jako kolejne zadanie na 2019 rok zaplanowano konserwację ołtarza głównego i polichromii w obrębie prezbiterium.

Raławówka-Zabierzów, oltarz boczny po konserwacji

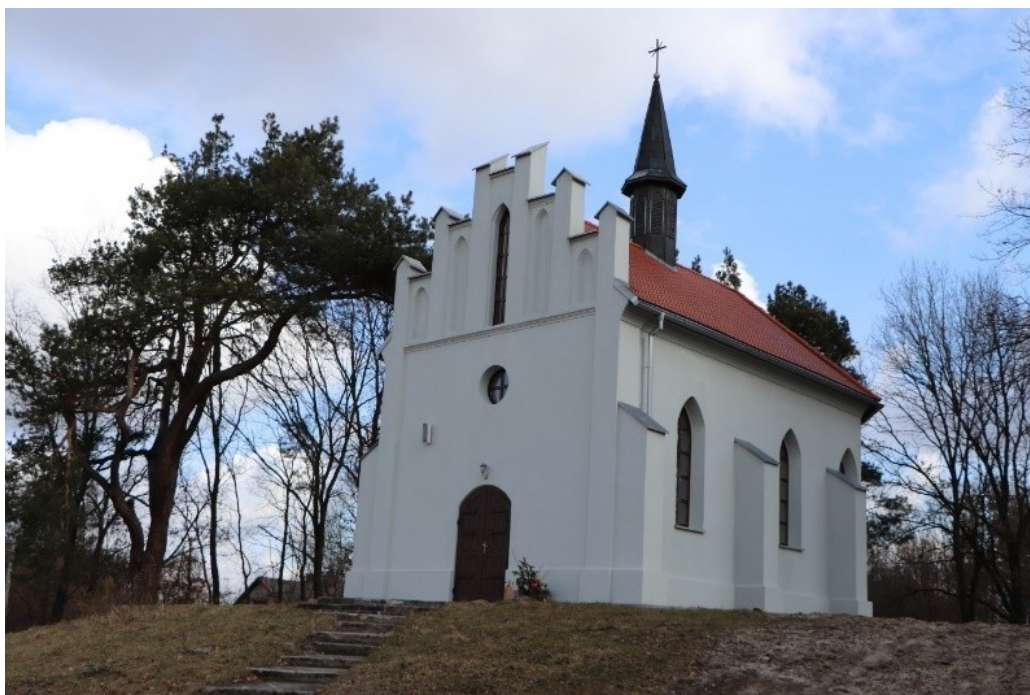
Radomyśl Wielki po zakończeniu prac konserwatorskich

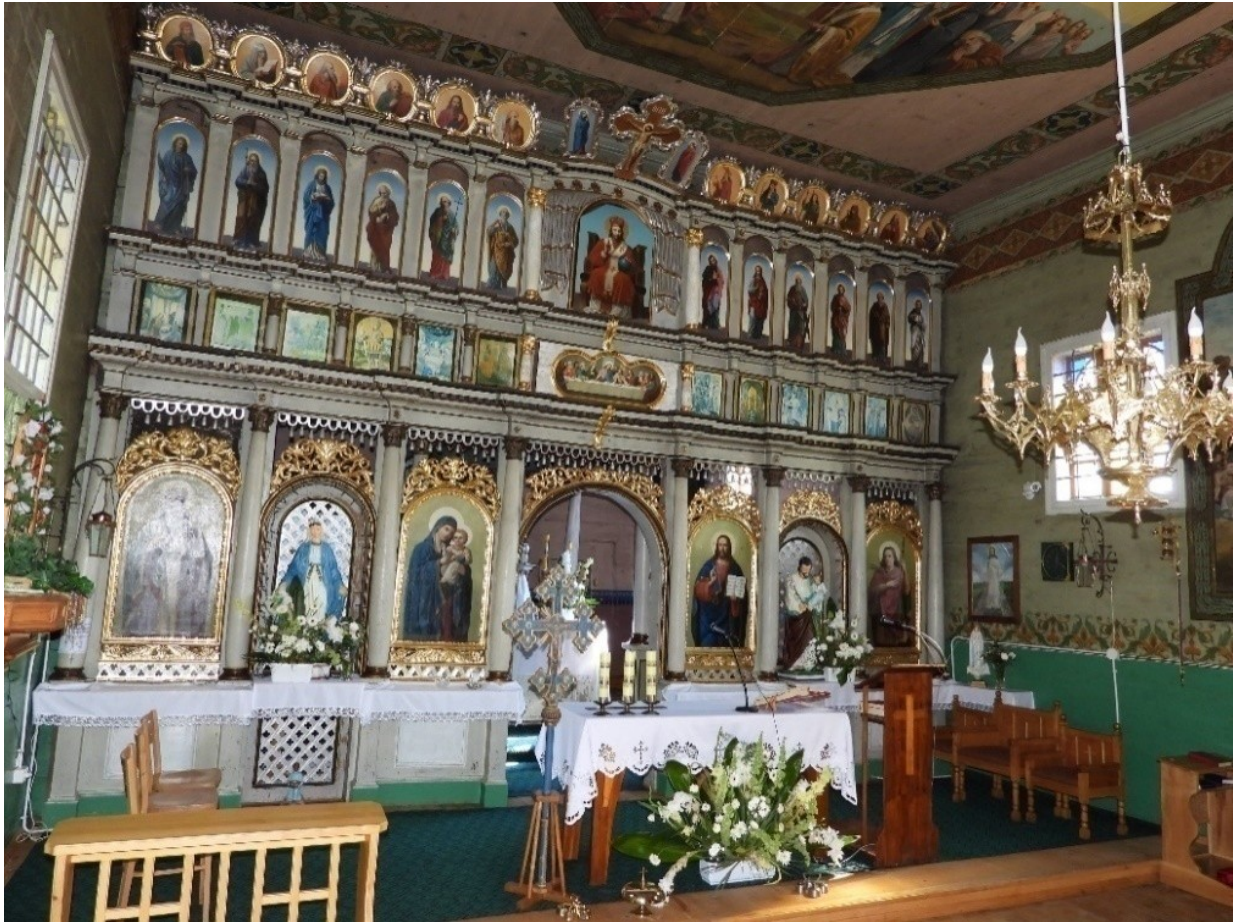
W latach 2017-2018 wykonywano prace przy ikonach ze wszystkich rzędów z wyjątkiem prazdników. Prace te dotyczyły obrazów i ich snycerskich obramowań, które możliwe były do zdemontowania ze struktury stolarskiej ikonostasu. Z powierzchni obrazów usunięto wtórne nawarstwienia w postaci przeważnie lokalnych przemalowań. Wykonano zabiegi chemiczne. Drewno miejscowo impregnowano strukturalnie. Podklejono odspojone płótna w miejscach gdzie powstały pęcherze. Niektóre płótna zdublowano. Uzupełniono ubytki gruntów i zrekonstruowano w tych

miejskach warstwę malarką. Srebrzenia wymieniono całkowicie. Złocenia częściowo zachowano, częściowo, gdzie nie dało się ich uratować, wymieniono.

Radoszyce, ikonostas po zakończeniu prac

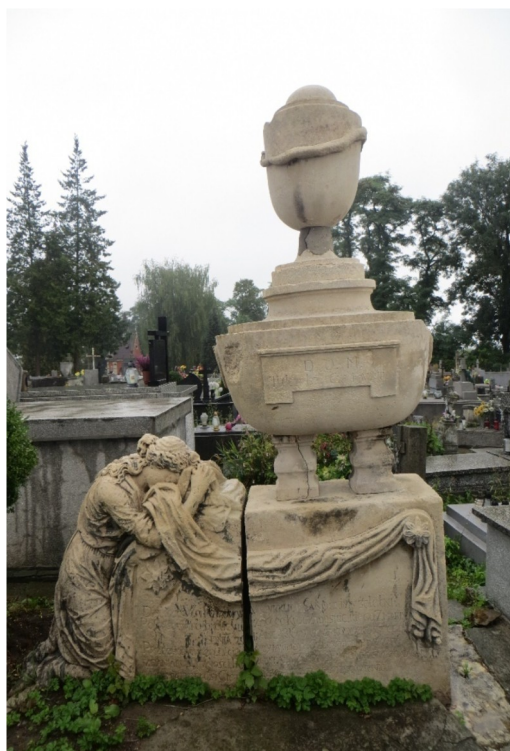
W roku 2017 na cmentarzu w Radymnie pracom konserwatorskim podano dwa obiekty: nagrobek Józefa Czechowskiego i *Aniola Śmierci*. Wykonano ich pełną konserwację obejmującą: wydobywanie z gruntu podstaw nagrobków, wykonanie fundamentów i izolację, oczyszczenie powierzchni kamienia, odsolenie, założenie kitów i scalenie faktury, zabezpieczenie i impregnacja. Dodatkowo przy pomniku *Aniola Śmierci* wykonano rekonstrukcję brakującego skrzydła anioła, Zakończenie prac polegało na uporządkowaniu otoczenia wokół nagrobków.

Radymno, nagrobek Józefa Czechowskiego

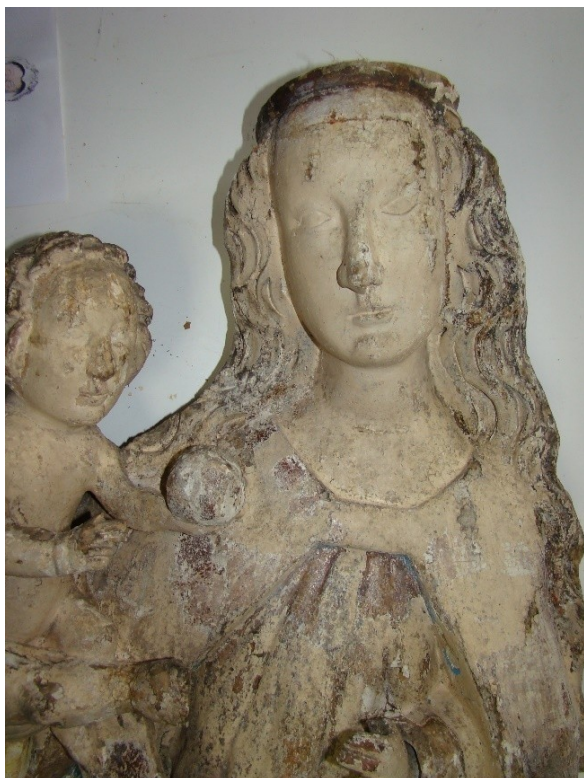
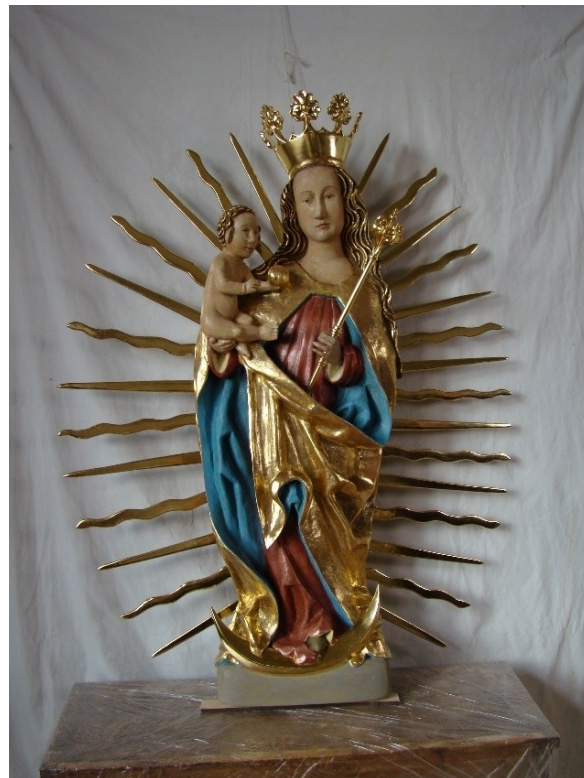
Odnalezione podczas prac remontowych pokrycia dachowego kościoła dwie cenne rzeźby gotyckie stanowią zespół jednorodny warsztatowo. Po zgłoszeniu ich odnalezienia rzeźby objęto niezwłocznie wpisem do rejestru. Stan zachowania obu rzeźb wymagał pilnej interwencji konserwatorskiej. Drewno było zaatakowane przez drewnojady, silnie wysuszone, z licznymi spękaniem i ubytkami, osypującymi się gruntami i polichromią. Usunięto przemalowanie farbą w kolorze jasnobezowym. Wykonano dezynsekcję, dezynfekcję i impregnację. Usunięto wtórną metalową koronę Matki Bożej. Drobne ubytki formy rzeźbiarskiej uzupełniono w masie żywicznej. Zrekonstruowane zostały w technice historycznej na podstawie analogii stylistycznych berło, korona i promienie i półksiężyc przy rzeźbie *Matki Bożej*. Uzupełniono zachowane fragmenty pierwotnej polichromii, wykonano srebrzenia i złocenia. Prace rozpoczęto w 2014 roku, a zakończono w 2016. Po pracach rzeźby przewieziono zostały na czas trwającego remontu kościoła w Rakszawie do Muzeum Archidiecezjalnego w Przemyślu, obecnie rzeźba *Matki Bożej* eksponowana jest w kościele parafialnym w specjalnie urządzonej dla niej kaplicy.

Rakszawa, po lewej figura Matki Bożej z Dzieciątkiem przed rozpoczęciem prac, po prawej, po zakończeniu prac

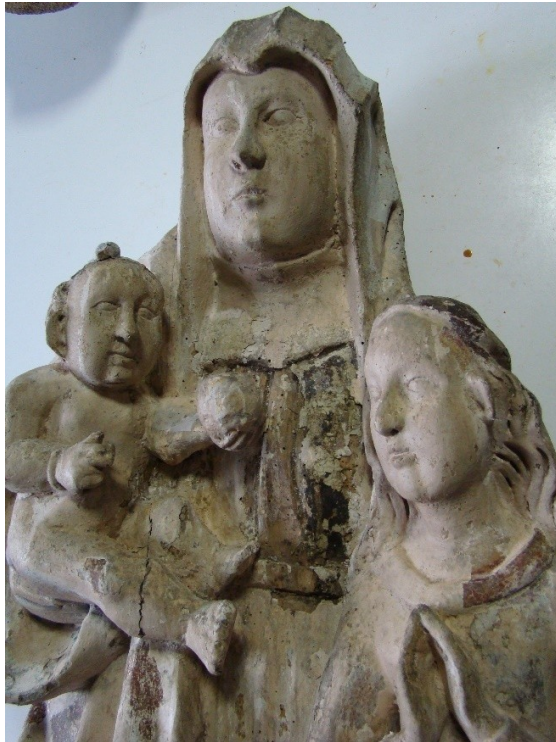
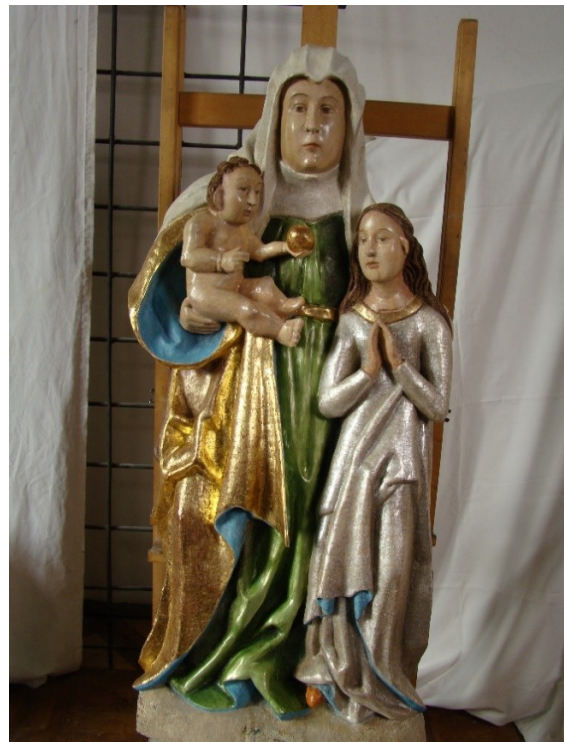
Rakszawa, po lewej figura św. Anny przed rozpoczęciem prac, po prawej, po zakończeniu prac

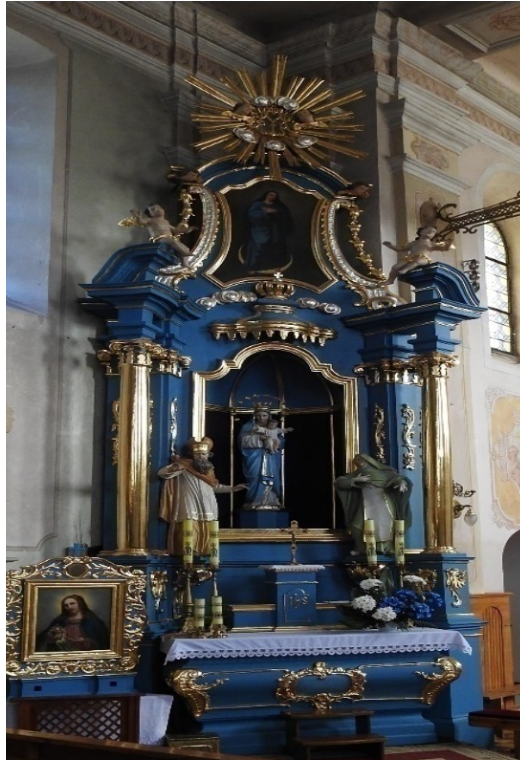
Raniżów, ołtarz boczny

Kontynuując kompleksowe prace konserwatorskie barokowego wyposażenia kościoła, w 2015 roku wykonano pełną konserwację ołtarza bocznego północnego. Przed rozpoczęciem prac posiadał wielokrotne przemalowania zniekształcające formę rzeźbiarską, silne osłabienie drewna, liczne ubytki snycerskie, pozłacane detale pokryte materiałem nieszlachetnym (na pierwotnych zloceniach). W wyniku prac ołtarz odzyskał niebieską malaturę, analogicznie jak ołtarz boczny południowy. Wykonano złączenia w materiale szlachetnym. Prace wykonano w 2015 roku.

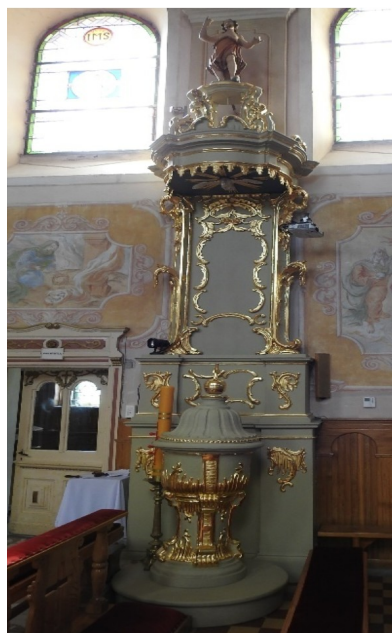
Raniżów, chrzcielnica z baldachimem

Prace wykonano w 2015 roku. Badania stratygraficzne wykazały obecność pierwotnej malatury w kolorze oliwkowym. Kolorystyka ta potwierdził się podczas prób w ambonie i chórze muzycznym.

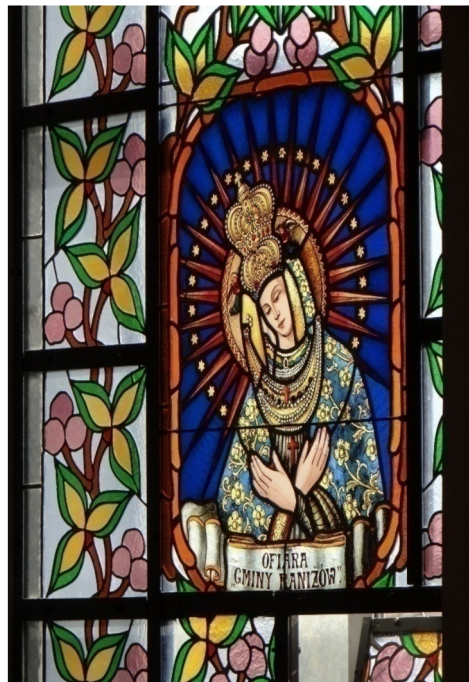
Raniżów, witraż

W 2018 roku wykonano konserwację witraży we wszystkich oknach kościoła. Witraże zdemontowano, przeołowiono. Wykonano rekonstrukcje ubytków malatur, które w niektórych partiach były całkowicie zdegradowane. Witraże zostały zabezpieczone nowymi przeszkleniami zewnętrznymi.

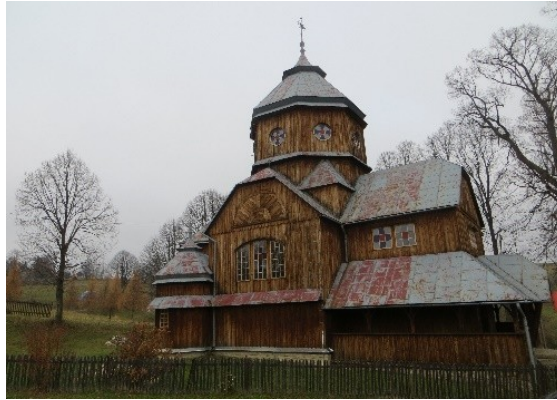
Roztoka, dach przed rozpoczęciem prac

Prace remontowo-konserwatorskie prowadzone w roku 2015 obejmowały I etap: wykonanie nowego pokrycia dachu z blachy płaskiej tytanowo-cynkowej na podcieniach i żaglach, wykonanie nowych rynien i rur spustowych, obróbek blacharskich, konserwacji trzech krzyży; w roku 2018 wykonano prace przy dachu i elewacjach.

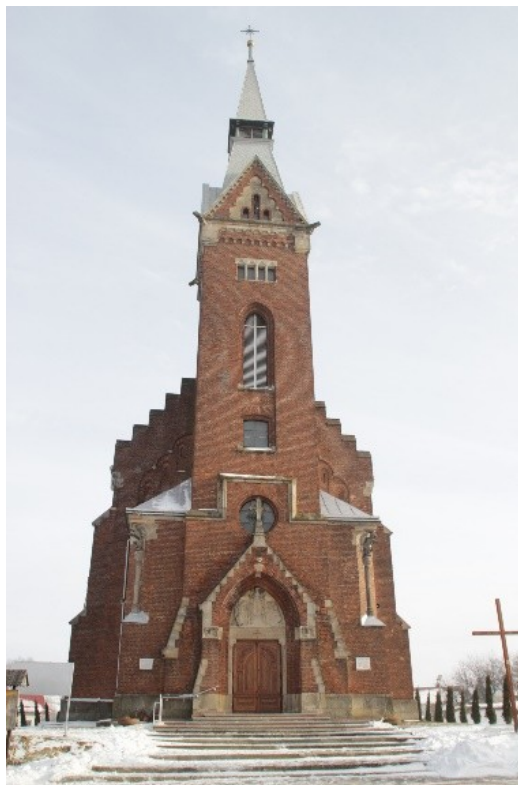
Równe, kościół św. Mikołaja

Wykonane zostały prace poprawiające funkcjonowanie kanalizacji deszczowej przy kościele. Część instalacji wymieniono, część pozostawiono, gdy jej stan techniczny został oceniony jako dobry.

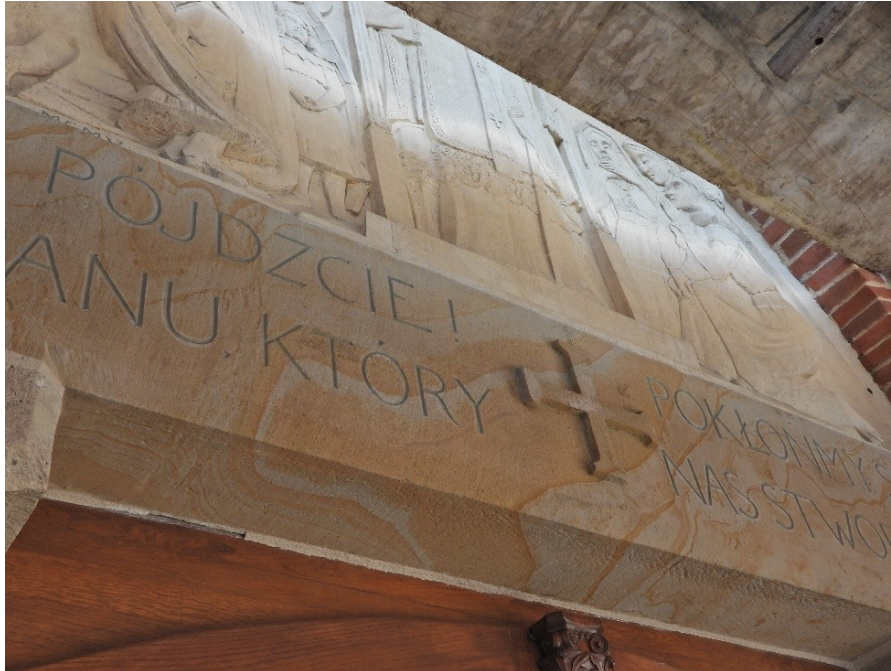
Równe, tympanon wejścia głównego

Powierzchnie kamienia oczyszczono z zabrudzeń biologicznych i nawarstwień metodą piaskowania. Kitami mineralnymi uzupełniono ubytki w powierzchni kamienia. Odsolono jego strukturę. Wykonano impregnację. Wymieniono spoinowanie i scalono kolorystycznie.

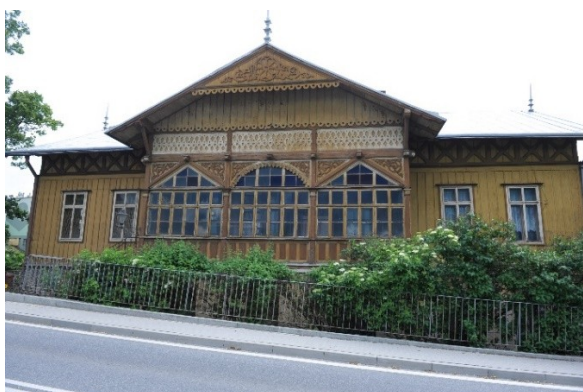
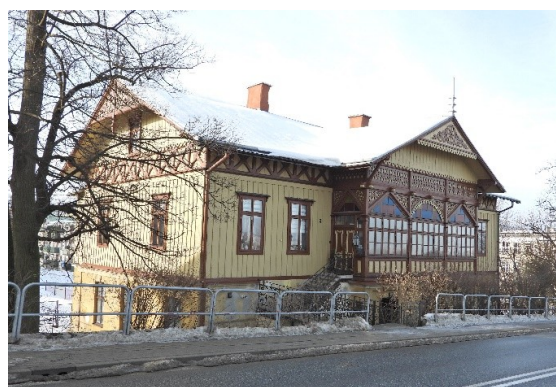
Jest cennym przykładem budownictwa willowego z przełomu XIX i XX wieku. W trakcie prac oczyszczono szalunek, wymieniono listwy drewniane na elewacji, wymieniono dotychczasową stolarkę okienną na stolarkę drewnianą powtarzającą formę i kształt dotychczasowej. Wyremontowano ganek południowy i północny. Wymieniono instalację elektryczną i gazową. Szalunki zostały zaimpregnowane i pomalowane w kolorze jasnego brązu.

Rymanów, willa mieszkalna po lewej przed, po prawej po zakończeniu prac konserwatorskich

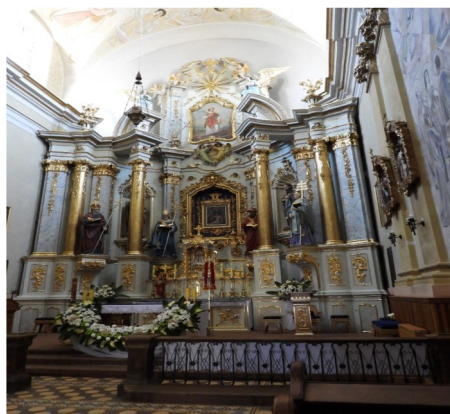
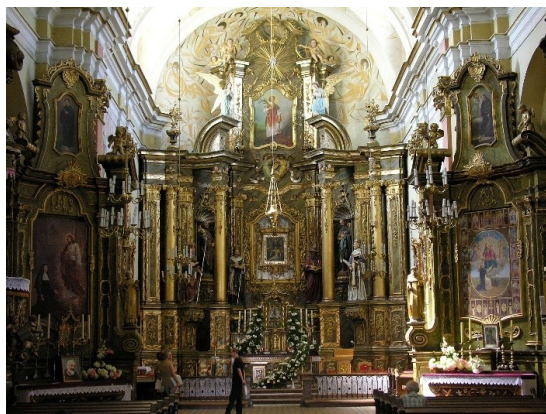
Usunięto wtórne nawarstwienia ze struktury stolarskiej oraz z rzeźb i dekoracji snycerskiej. Laserunek mający na celu zunifikowanie ołtarza z tonacją wystroju całego wnętrza kościoła został uznany za wtórny. Drewno poddano zabiegom chemicznym i impregnacji. Dokonane zostały naprawy stolarskie z wymianą zdegradowanych elementów, uzupełnieniem ubytków i rekonstrukcją zniszczonych fragmentów detalu snycerskiego. W warstwie polichromii odsłoniętej na strukturze

stolarskiej i rzeźbach uzupełniono ubytki gruntów i malatury. W obrębie aplikowanej dekoracji snycerskiej w strefie zwieńczenia zachowano złocenia uzupełniając jego ubytki, niżej całkowicie je wymieniono wraz z gruntami. Zabieg ten wykonano również względem profilowanych gzymsów. Wylimitowano profilowane obramienia aplikowane na frontowych ściankach cokołów zastępując je malowanymi iluzyjnie płycinami z marmoryzacją. Prace wykonano w latach 2015-2018.

Rymanów, ołtarz główny przed rozpoczęciem prac, po lewej oraz po zakończeniu prac konserwatorskich, po prawej

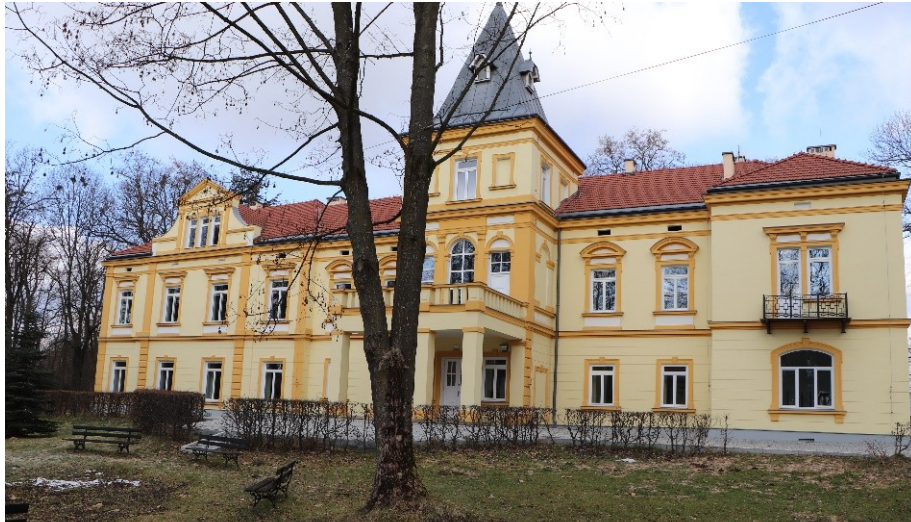
Rzemień, pałac Szaszkiewiczów

W 2015 roku obecny użytkownik przystąpił do przeprowadzenia remontu generalnego pałacu. Prace prowadzono w oparciu o projekt budowlany opracowany przez Biuro Architekt Kaczmarczyk, Sucha Beskidzka. W trakcie prac wykonano: podbicie fundamentów, izolację pionową ścian piwnic z założeniem tynków renowacyjnych, wymianę instalacji odgromowej, wymianę części okien oraz wykonanie schodów zewnętrznych.

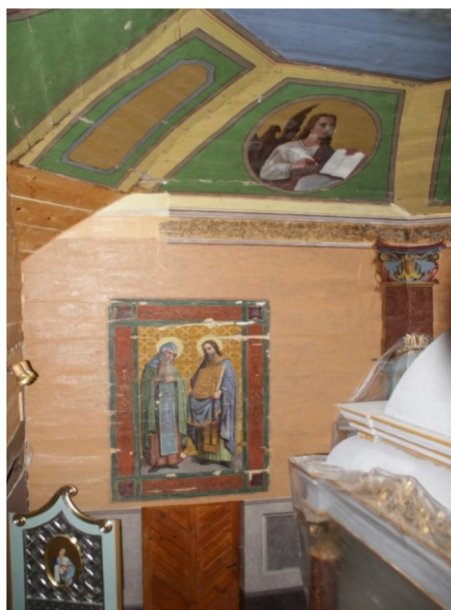
Malowidła zostały oczyszczone z nawarstwień. Skonsolidowano je z drewnianym podłożem zrębu i pseudokopuły. Zachowano oryginalne pasy płótna w miejscach łączenia desek stropowych. Głębsze i bardziej rozległe ubytki w ścianach zrębowych wypełniono flekami, mniejsze ubytki uzupełniono kitami trocinowymi. Belki nawiercono i wykonano impregnację strukturalną. Wyrównano lico belek, które w czasie ostatniego remontu zostały wstawione w miejsce zdegradowanych, gdzie dekoracja malarska się niezachowała. Na ścianie północnej pełnej konserwacji poddano dekorację malarską. Wykonano tam punktowanie i scalenie powierzchni polichromii.

Rzepedź, dekoracja malarska w trakcie prac konserwatorskich
