PODKARPACKI
BIULETYN
KONSERWATORSKI
2016 - 2020

Cz. I

Zabytki ruchome i nieruchome

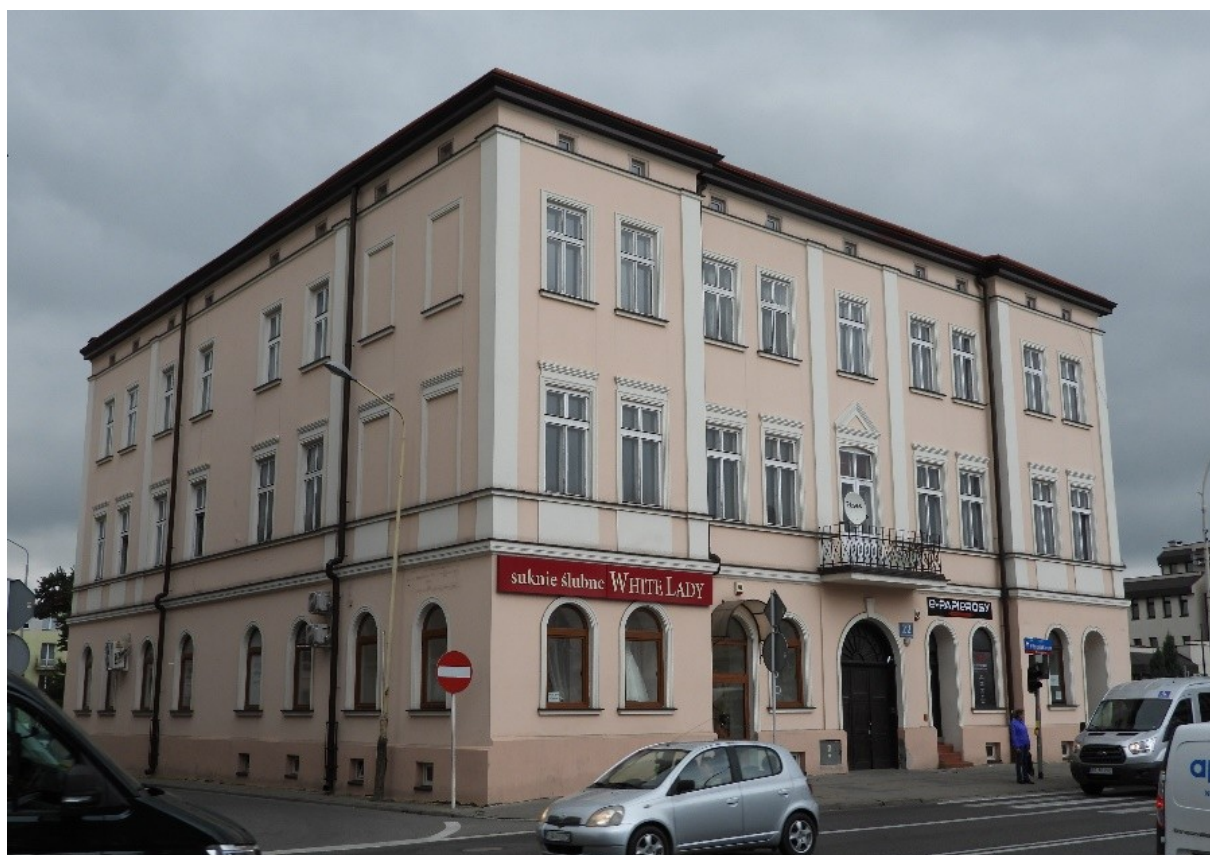
Rzeszów, kamienica al. Piłsudskiego 22

Ze względu na zły stan techniczny wykwaterowano większość mieszkańców. W części parterowej funkcjonują lokale użytkowe. W pierwszym etapie, w 2015 roku zostały podjęte prace polegające na wyremontowaniu galerii komunikacyjnych na elewacji północnej. Później przystąpiono do remontu elewacji południowej i zachodniej wraz z przywróceniem pierwotnej kolorystyki tynków i detali wystroju architektonicznego, którą ustalono na podstawie badań stratygraficznych.

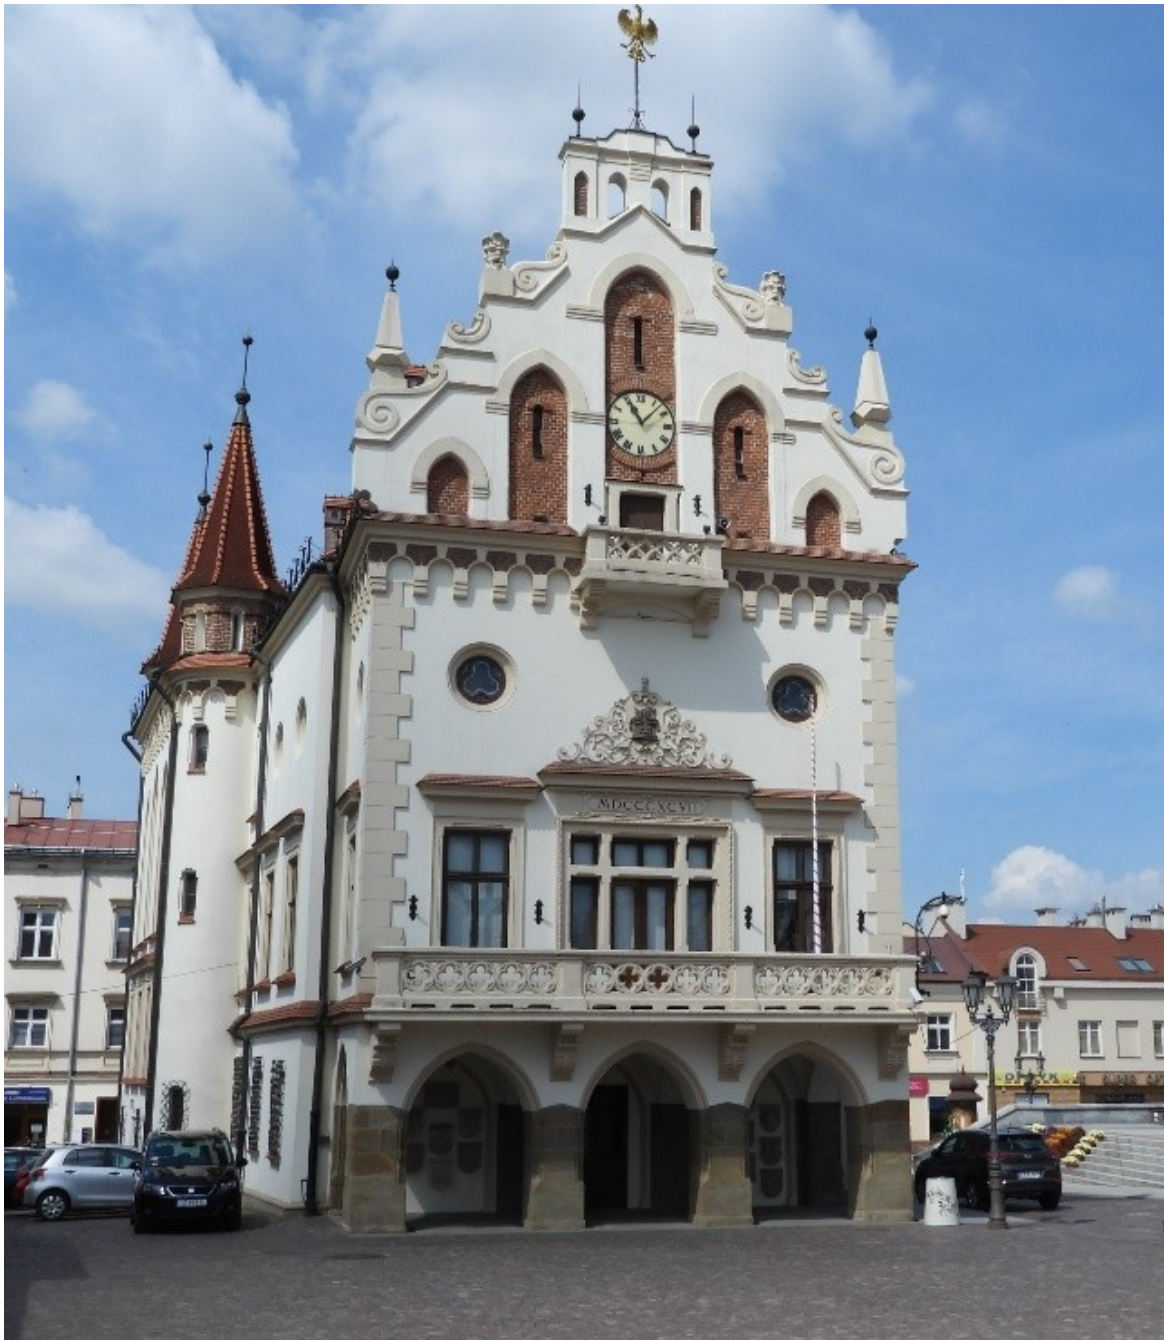
Rzeszów, Ratusz

Wielokrotnie przebudowywany, ostateczny kształt uzyskał w trakcie przebudowy na przełomie XIX/XX wieku, kiedy uzyskał historyzujący wygląd w postaci kamiennych balkonów, obramień okiennych, boniowania, fryzów arkadowych i dekoracyjnie rozwiązanych szczytów (m.in. zegar i maszkarony). Wewnątrz wyróżnia się neogotycka kamienna klatka schodowa oraz wzorzyste ceramiczne płytki posadzkowe. W powojennej historii obiektu należy wspomnieć o generalnym remoncie w latach 1993-1996 oraz remoncie elewacji w 2007 roku. Na podstawie opracowanego projektu budowlanego i programu prac konserwatorskich, w 2016 roku zrealizowano uzgodniony pod względem konserwatorskim remont kamiennych (piaskowcowych) arkad od strony wschodniej. W ramach tych prac wykonano naprawę z zabezpieczeniem filarów i pilastrów, m.in. poprzez wymianę twardych zapraw, fugowanie z doбором kolorystycznym oraz wstawienie nowych taszli kamiennych w miejscach wymagających uzupełnienia zniszczonej struktury piaskowca. Podczas renowacji został przywrócony dawny charakter dekoracji na powierzchni kamienia, a także przeprowadzono zabiegi impregnacyjne. W celu prawidłowego odwodnienia płyty rynkowej oraz zmniejszenia stopnia zawilgocenia i zasolenia istniejących arkad ratusza zaprojektowano dodatkowe rozwiązania techniczne.

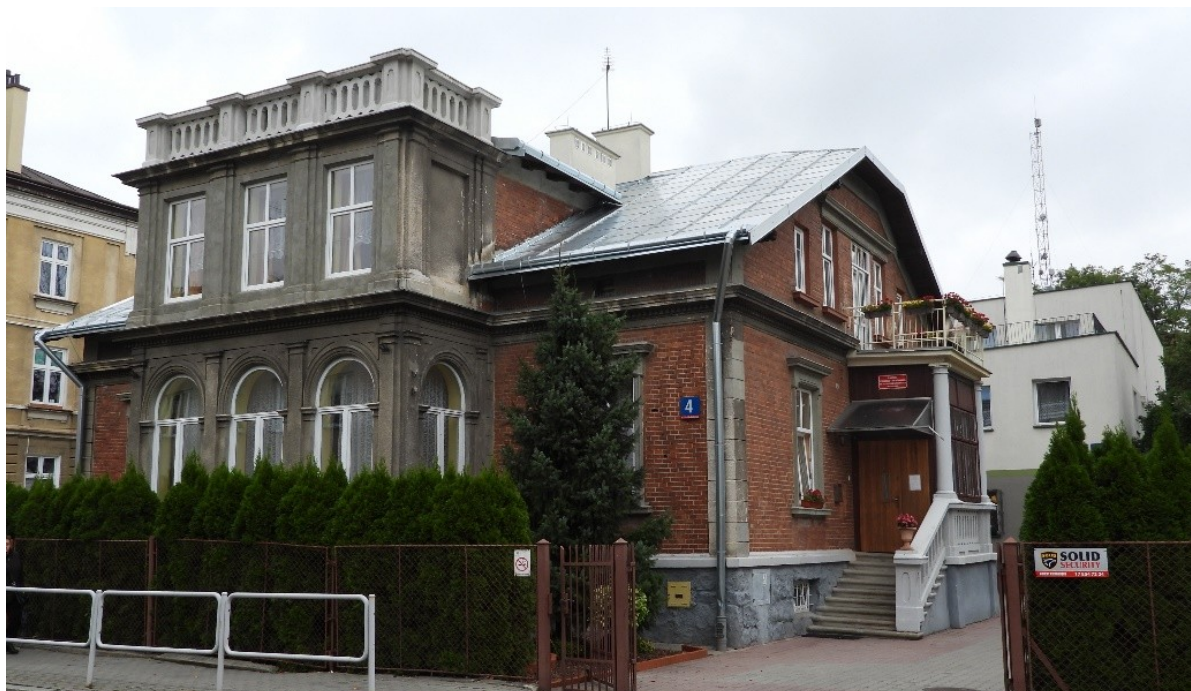
Rzeszów, budynek willowy ul. Unii Lubelskiej 4

Z uwagi na uszkodzenia konstrukcji murowanej z cegły i zagrożenie spowodowane odpadającymi fragmentami detali wystroju architektonicznego zostały podjęte prace remontowe w zakresie rekonstrukcji zwieńczenia fasady budynku w formie attyki. Zgodnie z zatwierdzonym projektem zrealizowano niezbędny remont polegający na odtworzeniu dekoracji z zastosowaniem technologii odlewów. Zakończenie prac nastąpiło w lutym 2017 roku.

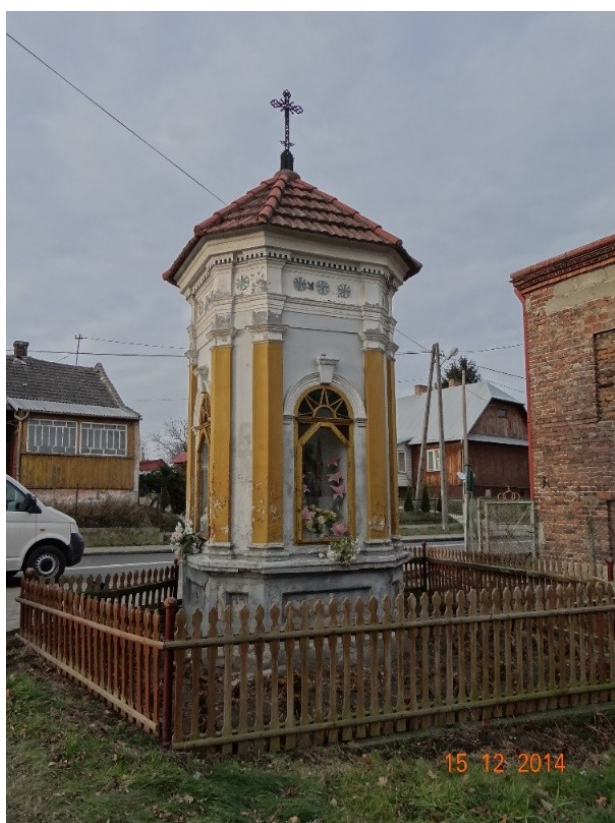
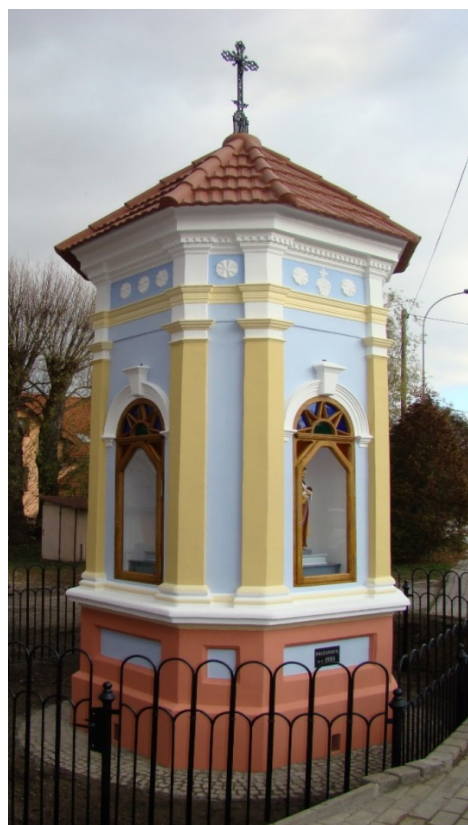
Słupowa kaplica niekubaturowa, ośmioboczna z wnękami na figury świętych, z rozbudowanym architektonicznym detalem, przykrytą dachówką ceramiczną. Figury drewniane, polichromowane, umieszczone w przeszklonych półkolistych wnękach: *Serce Pana Jezusa, Serce Matki Bożej, Św. Florian, Św. Józef*. Zły stan zachowania tynków, tj. wadliwe reparacje z poprzednich lat, odspojenia, spękania i uszkodzenia spowodowane wilgocią podciąganą kapilarnie wymagały pilnej interwencji. Ściany zostały osuszone, odcięto napływ wody gruntowej. Wzmocniono pęknięcia ścian, wykonano tynki, wymieniono dachówkę. Wykonano pełną konserwację czterech figur, stolarki i żeliwnego krzyża wieńczącego. Prace wykonano w 2015 roku.

Rzeszów, kapliczka ul. Staromiejska, kapliczka przed rozpoczęciem prac konserwatorskich i [po ich zakończeniu]

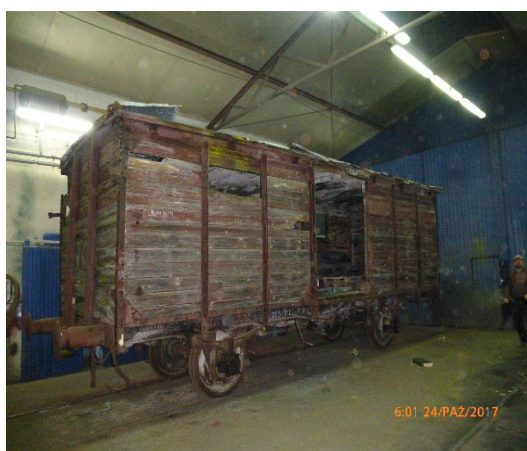
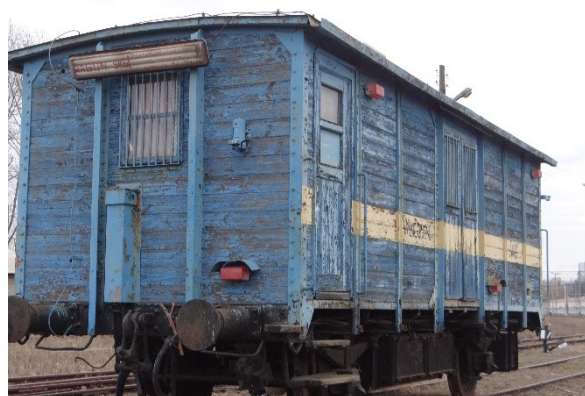
Wagon ten został wpisany z urzędu przez Podkarpackiego Wojewódzkiego Konserwatora Zabytków w Przemyślu w dn. 13.06.2011 roku pod numerem B-431, jako własność firmy Provim Polska Wytwórnia Pasz w Jarosławiu, gdzie równocześnie było jego miejsce postojowe. Od 2016 roku jest własnością Podkarpackiego Stowarzyszenia Sympatyków Kolei w Rzeszowie i obecne miejsce postoju wagonu to Rzeszów - Muzeum Techniki (decyzją Podkarpackiego Wojewódzkiego Konserwatora Zabytków z dn. 22.09.2016 r) . W 2017 roku wykonano I etap prac remontowo-konserwatorskich, które kontynuowane były w latach 2018-2019 z inicjatywy właściciela. Program prac autorstwa dra Ariela Ciechańskiego odpowiadał stanowi zachowania wagonu i spełniał wymogi konserwatorskie. W inicjatywę odnowienia wagonu są zaangażowani sympatycy kolejnictwa, których zaangażowanie i pasja stwarza optymalne warunki dla uratowania i zachowania w dobrym stanie wagonu. Przywrócenie mu sprawności technicznej oraz eksponowanie go dla publiczności jest konserwatorsko uzasadnione i leży w interesie społecznym. Wagon jest rzadkim przykładem tego typu zachowanego zabytku techniki. Założeniem przeprowadzenia prac jest przywrócenie dobrego stanu technicznego obiektu oraz prawidłowego odbioru estetycznego.

Rzeszów, wagon towarowy przed rozpoczęciem prac oraz w trakcie prac konserwatorskich (po prawej)

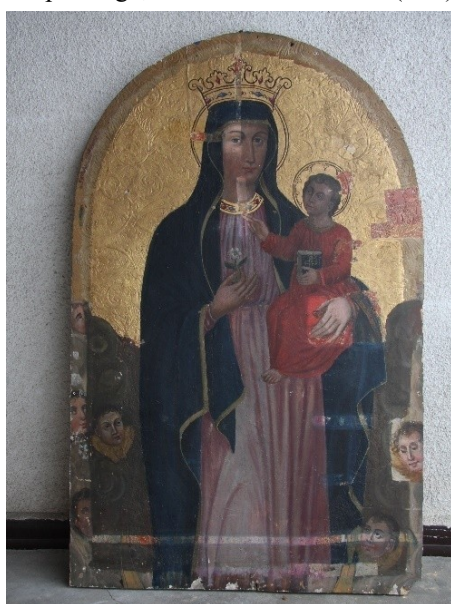
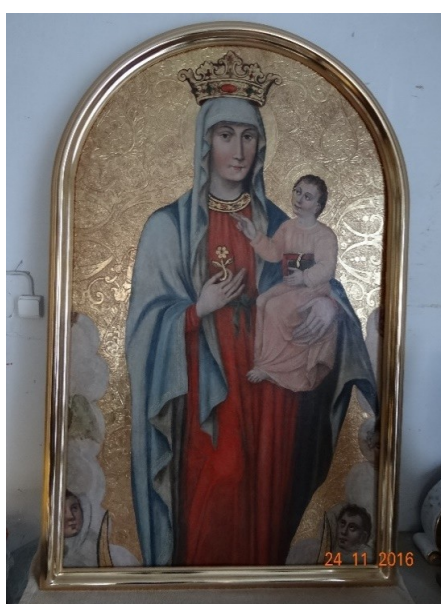
Obraz *Matka Boża z Dzieciątkiem* malowany temperą na desce ze złożonym grawerowanym tłem, umieszczony w ołtarzu głównym, znajdował się w złym stanie zachowania. Występowała znaczna destrukcja w deskach podobrazia spowodowana żerowaniem owadów - szkodników drewna. Obraz był kilkakrotnie przemalowany olejno, złocenia pokryte brązem. Konserwacja polegała na wykonaniu niezbędnych czynności technicznych i zabiegów konserwacji estetycznej, mających na celu przywrócenie pierwotnego odbioru estetycznego obrazu. Podczas prac wykonano szczegółowe badania. Usunięto warstwy przemalowań, odsłonięto pierwotne fragmenty chmurek i główek aniołków przy brzegach obciętego obrazu (pierwotny format musiał być większy i był prostokątny). Ze względu na usytuowanie obrazu w polu centralnym neogotyckiego ołtarza głównego nie była możliwa korekta formatu. Złocenia wykonano złotem płatkowym na zrekonstruowanym, grawerowanym tle. Obraz odzyskał pierwotny odbiór artystyczny. Prace wykonano w latach 2015-2016.

Siedliska- Bogusz, obraz Matki Bożej z Dzieciątkiem po lewej przed rozpoczęciem prac, po prawej po zakończeniu prac konserwatorskich

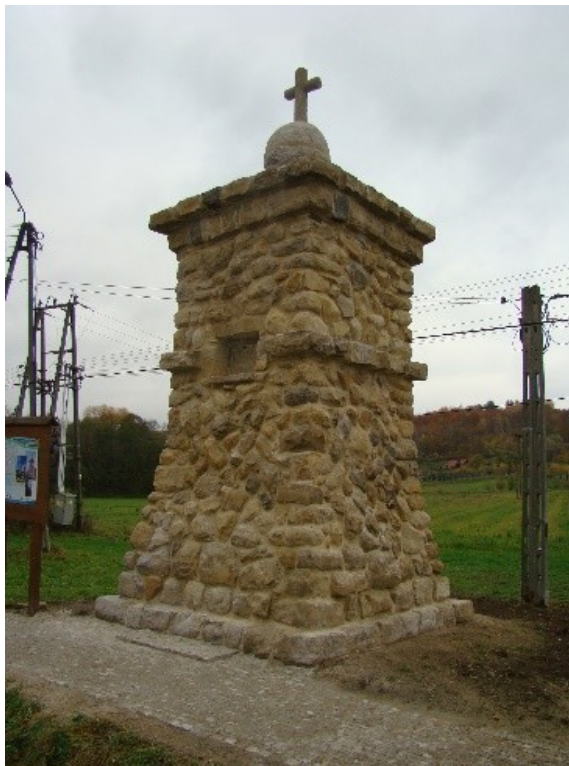
Siedliska – Bogusz, Pomnik Grunwaldzki

Pomnik usytuowany na działce nr 466/1 przy drodze w centrum wsi, zbudowany z kamienia narażony jest na działanie czynników atmosferycznych - fizycznych, biologicznych i chemicznych, na skutek których materiał został, szczególnie w górnych partiach, uszkodzony. Pomnik posiadał liczne rozwarstwienia i osypywanie się kamienia. Prace wykonano w 2016 roku uzyskując bardzo dobry efekt estetyczny i konserwatorski.

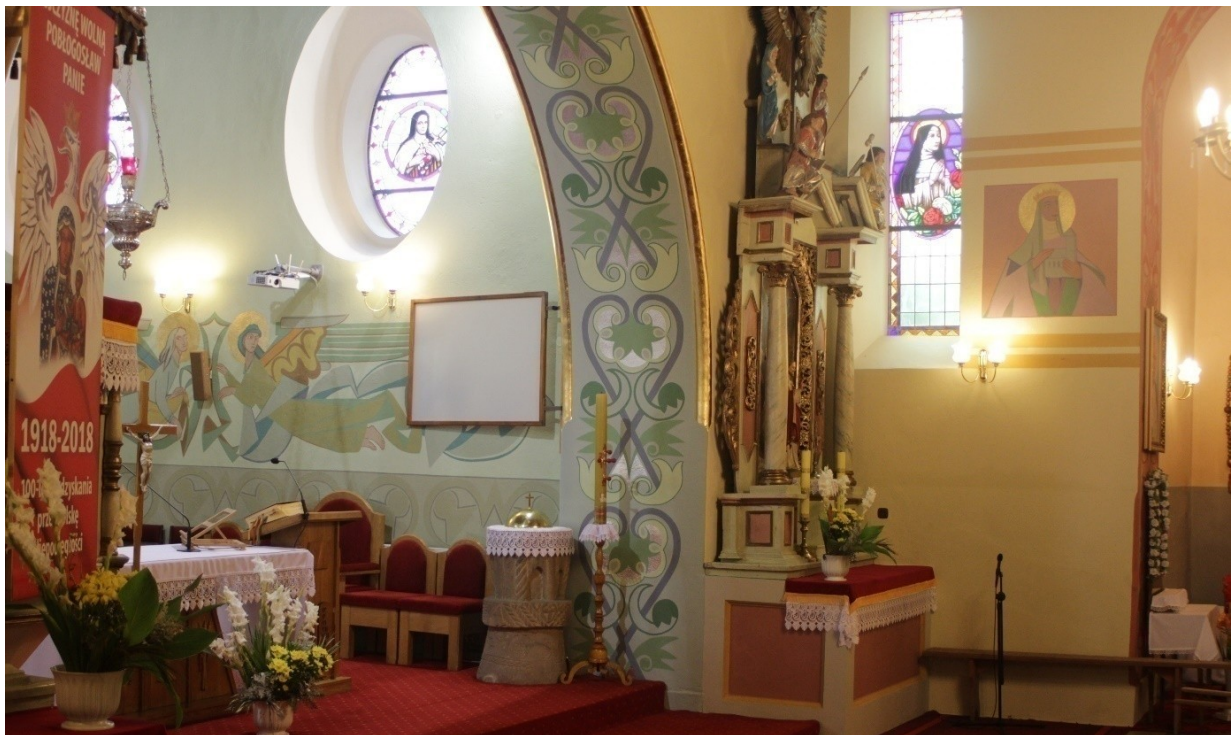
Stary Żmigród, malowidła ścienne po zakończeniu prac konserwatorskich

Dekorację malarską w obrębie dwudziestowiecznej części kościoła odczyszczono z zabrudzeń i utrwalono osypujące się jej partie. Ubytki w tynkach uzupełniono. Zlikwidowano lamperię oraz oczyszczono portal do zakrystii. Ujednolicono efekt estetyczny polichromii przez przemalowanie całości w partii tła i w obrębie dekoracji figuralnej i ornamentальной po formie. Partie pokryte szlagmetalem wymieniono na nowe z powtórzeniem technologii, w jakiej zostały pierwotnie wykonane.

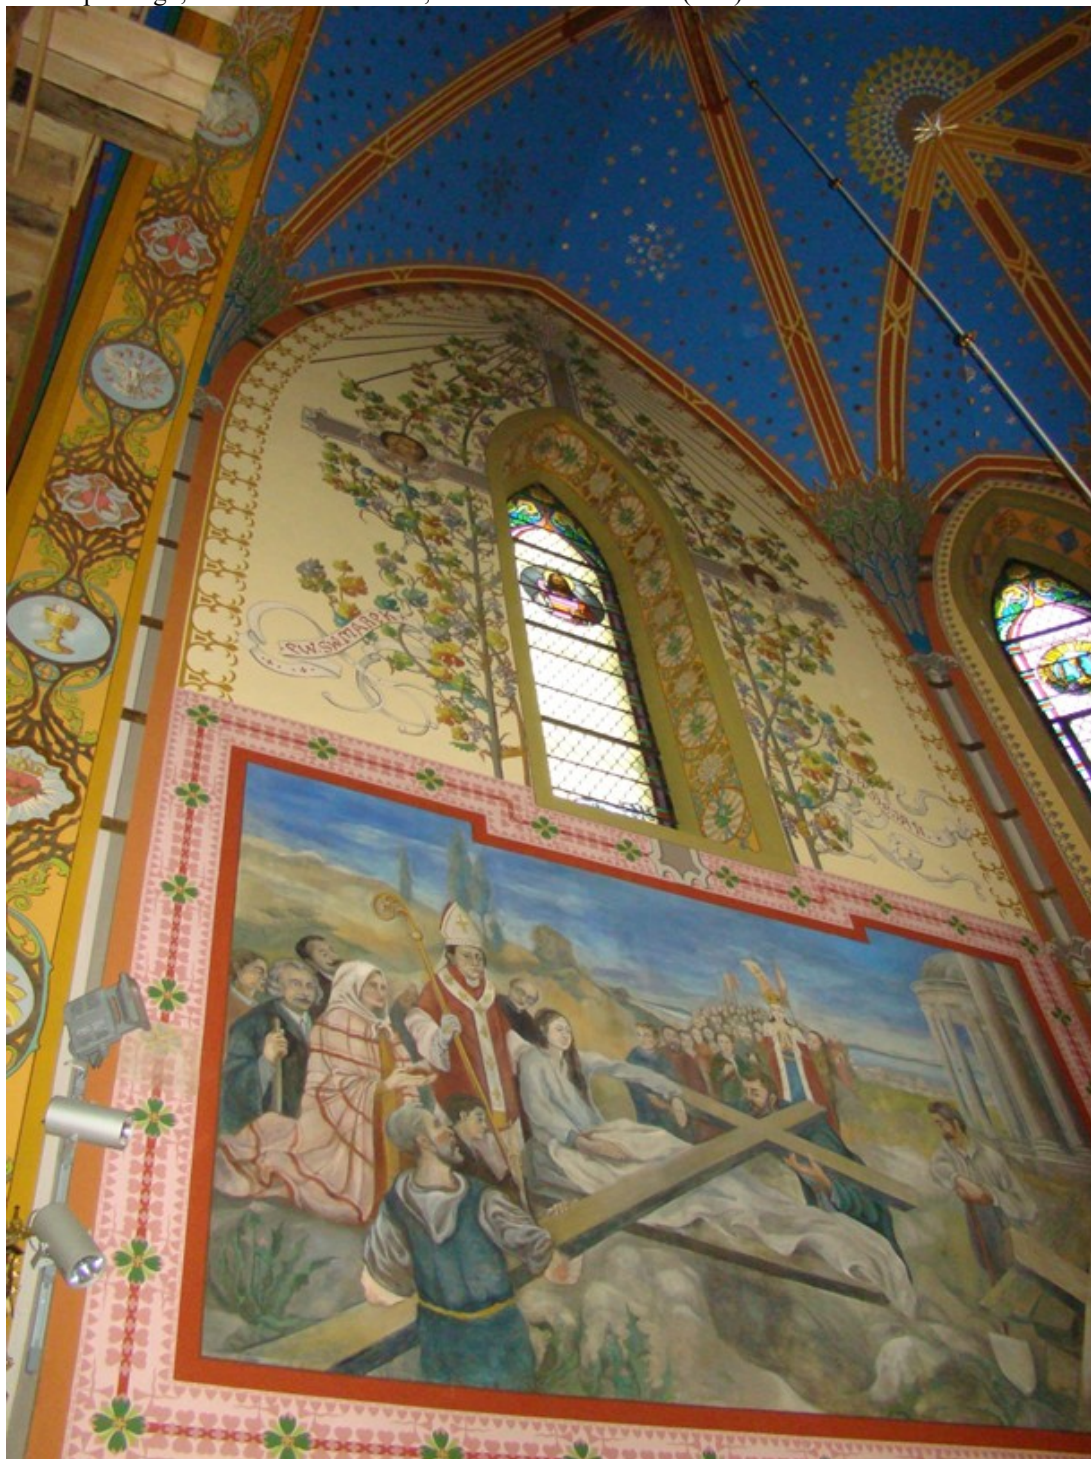
Stobierna, polichromia ścienna

W latach 2015, 2016 i 2017 kontynuowano prace przy polichromii w obrębie prezbiterium, łuku tęczowego i kolejnych przęsłach nawy kościoła. Oczyszczono polichromię, uzupełniono ubytki

naśladowczo do oryginału. Wykonano odgrzybienie ścian i zbiorniki na skraplającą się wodę w obrębie parapetów okiennych, co ograniczy w przyszłości dalszą destrukcję warstwy malarskiej. Prezbiterium przed pracami było przemalowane ze zmienioną kolorystyką. Podczas prac odsłonięto i przywrócono pierwotne odcienie kolorów. Część ornamentów zrekonstruowano. Motyw orłów został posrebrzony aluminium.

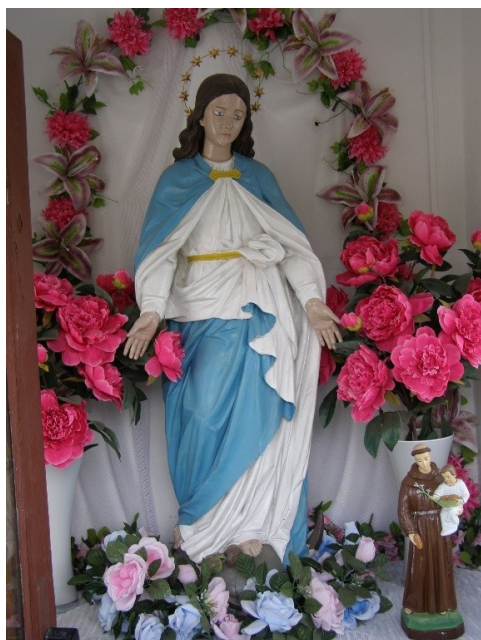
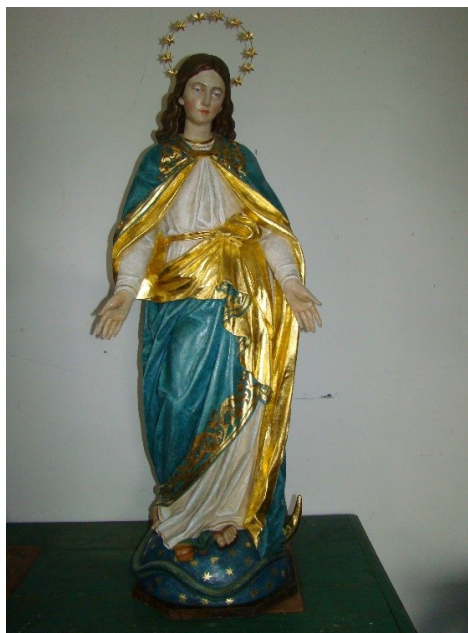
W 2017 roku wykonano pełną konserwację rzeźby. Drewno posiadało wzdłużne pęknięcia. Silne wielokrotne przemalowania zatraciły formę rzeźbiarską. Zaprawy były spękane, łuszczące się. Wykonano wszystkie zabiegi, w wyniku czego rzeźba odzyskała pierwotne wartości artystyczne.

Stobierna, figura Matki Bożej po lewej przed rozpoczęciem prac, po prawej po zakończeniu prac konserwatorskich

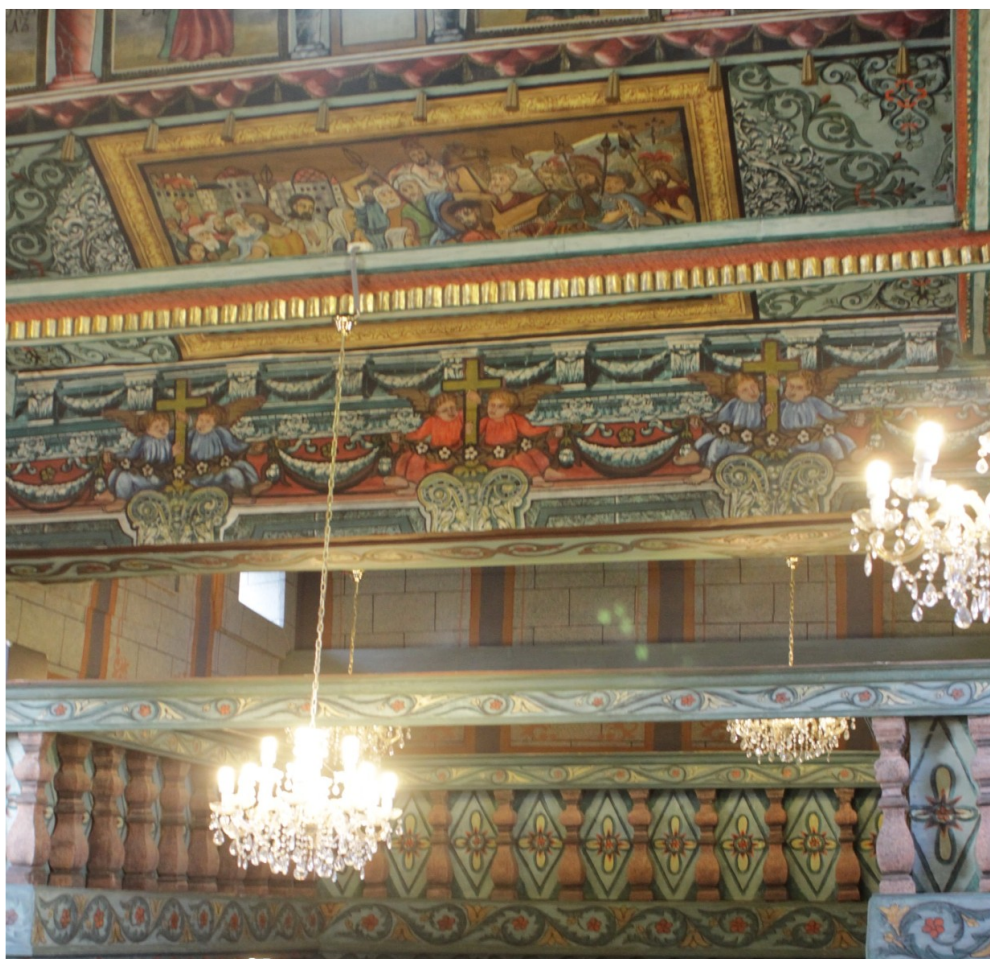
Świątkowa Wielka, dekoracja malarska po zakończeniu prac

Pracami objęte zostały ściany i strop świątyni w obrębie prezbiterium, nawy i babińca. Dekoracja nawy i prezbiterium była konserwowana na początku lat 90.XX wieku i obecne prace polegały na utrwaleniu podjętych wówczas działań. W obrębie babińca i zakrystii prace były prowadzone od podstaw. Wykonano wzmocnienie konstrukcyjne w strefie chóru muzycznego. Niektóre belki zrębu i słupy zdublowano przez taszlowanie lub uzupełniono ubytki flekami, czy też kitami. Wzmocniono je pasami z włókna węglowego wklejonymi na żywicy epoksydowej w nacięcia belek. Przeprowadzono dezynfekcję i dezynsekcję. Nie było potrzeby usuwania nawarstwień, lecz tylko odczyszczono powierzchnie malatury. Podklejono paski płótna na styku belek i desek. Uzupełniono ubytki warstwy malarskiej w miejscach, gdzie wprowadzone zostały fleki, kity i taszle. Niektóre fragmenty malowidła zrekonstruowano. W obrębie stropu babińca zdublowano płócienne podobrazie i wykonano pełną konserwację malowidła. Poddano regeneracji powierzchnie metalizowane z zastosowaniem szlakmetalalu.

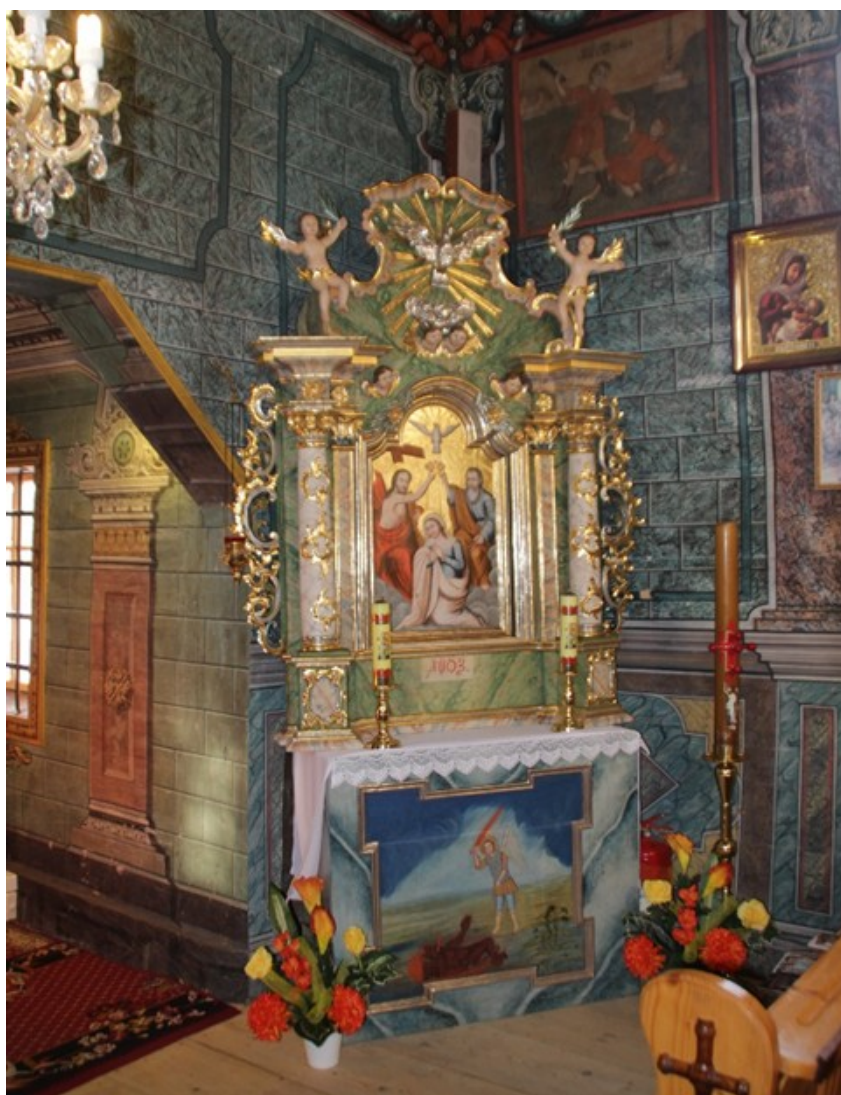
Świątkowa Wielka, ołtarz koronacji NMP, po zakończeniu prac

Warstwa pierwotna zachowała się na strukturze w dobrym stanie prawie bez przemalowań. Wtórne nawarstwienia występowały jedynie na predelli. Z jej powierzchni usunięto przemalowania odsłaniając dobrze zachowaną oryginalną warstwę polichromii. Wykonano niezbędne zabiegi chemiczne oraz impregnację strukturalną elementów drewnianych. Wzmocniono połączenia stolarskie i uzupełniono ubytki drewna kitami trocinowymi. Ubytki w dekoracji snycerskiej zostały zrekonstruowane. Złoczone i srebrzone partie ornamentacji zachowały się dość dobrze; zostały odczyszczane i wyeksponowane, a w miejscach ubytków zrekonstruowane. Scalono powierzchnię polichromii. Uzupełniono ubytki laserunków. Pełnej konserwacji poddano również ikony z ołtarza. Wykonano przy nich zabiegi chemiczne, odczyszczono powierzchnie malarskie, skonsolidowano warstwy technologiczne, uzupełniono ubytki gruntów, malatury i złoceń.

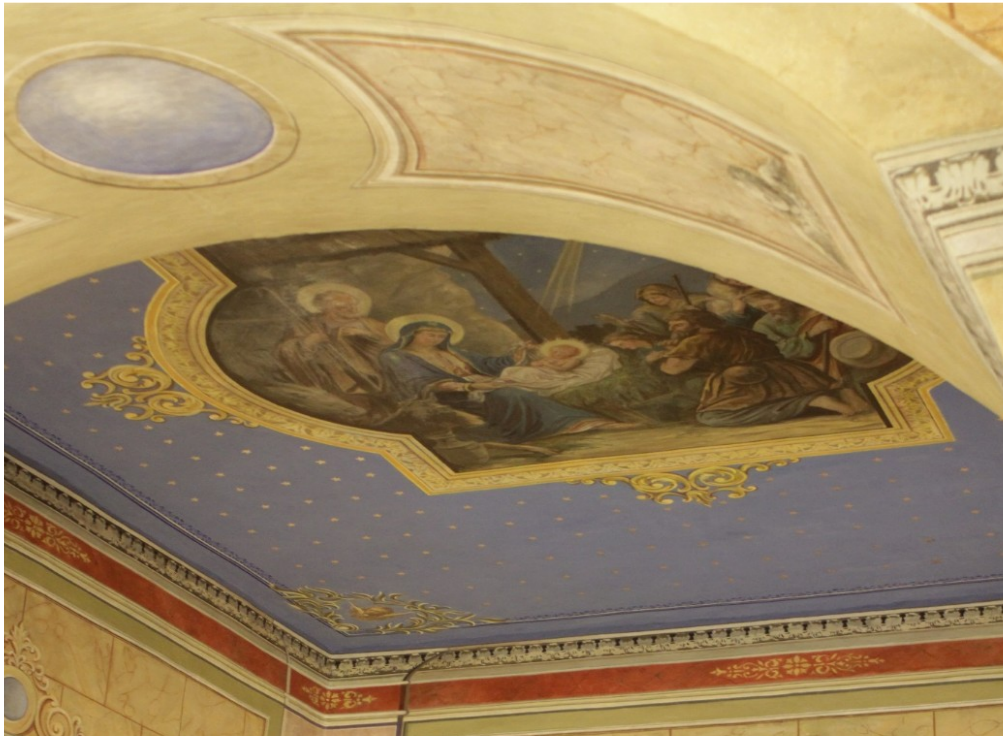
Pracami objęte zostały ściany i strop świątyni w obrębie prezbiterium, nawy i babińca. Spod wtórnych nawarstwień odsłonięto dekorację dość dobrze zachowaną. Przeprowadzono konsolidację warstw technologicznych, uzupełniono ubytki tynku i malowidła, ujednolicono kolorystycznie całość wnętrza. W partii przyziemia dokonana została rekonstrukcja warstwy malarskiej na nowych tynkach. W obrębie stropów drewnianych wzmocniono strukturalnie drewniane podobrazie. Uzupełniono tam ubytki przez flekowanie i kitowanie. Niezachowane fragmenty malowidła został zrekonstruowane. Wyeksponowano oryginalną dekorację wnętrza.

Trzciana, dekoracja malarska wnętrza, po zakończeniu prac konserwatorskich

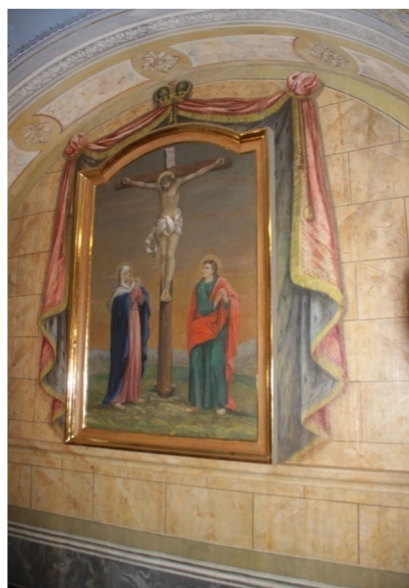
Wykonano badania nawarstwień i stwierdzono, że pod obecnie eksponowanym przedstawieniem znajduje się starsze, podobne tematycznie, ale różniące się warsztatowo. Nie zdecydowano się na odsłonięcie, gdyż transfer okazał się zbyt trudny od strony technicznej. Wykonano zdjęcie rentgenowskie pokazujące układ kompozycyjny tego wcześniejszego przedstawienia. Odczyszczono powierzchnie malowidła, płótno zdublowano, skonsolidowano warstwy technologiczne, scalono warstwę malarską, złocenia w całości wymieniono.

Trzciana (pow. krośnieński), obraz Ukrzyżowanie po zakończeniu prac

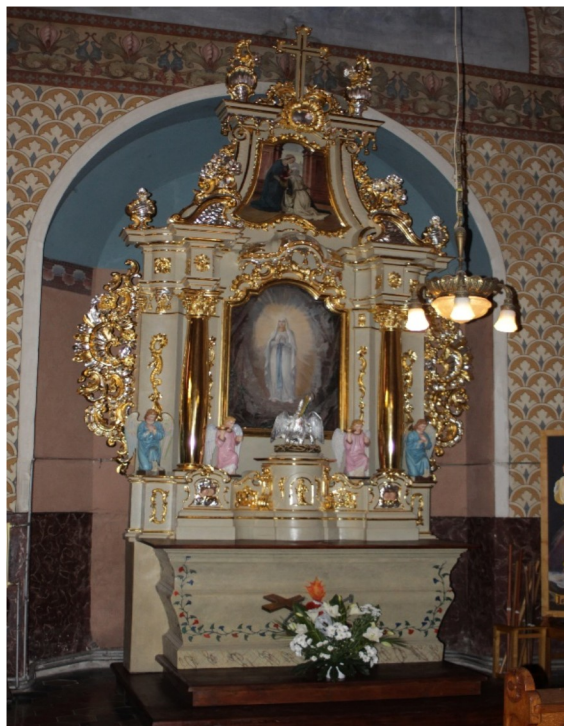
Po badaniach stratygraficznych zdecydowano o odsłonięciu najstarszej, dość dobrze zachowanej warstwy polichromii. Na mniejszej ujawniła się dekoracja kwiatowa, którą wyeksponowano. Wymieniono większość złocień i srebrzeń wraz z gruntami, miejscowo zachowując jedynie oryginał. Wykonano zabiegi chemiczne i impregnację strukturalną drewna. Najbardziej zniszczone elementy wymieniono na nowe. Wykonano naprawy stolarskie. Na podstawie zachowanych fragmentów oryginalnej polichromii uzupełniono jej ubytki metodą scalającą. Rzeźba i obrazy nie miały wtórnych nawarstwień a ich konserwacja miała charakter zachowawczy. Obrazy odczyszczono. Płótna zdublowano. Skonsolidowano warstwy technologiczne, uzupełniono ubytki gruntów i malatury.

Trześniów, ołtarz po zakończeniu prac

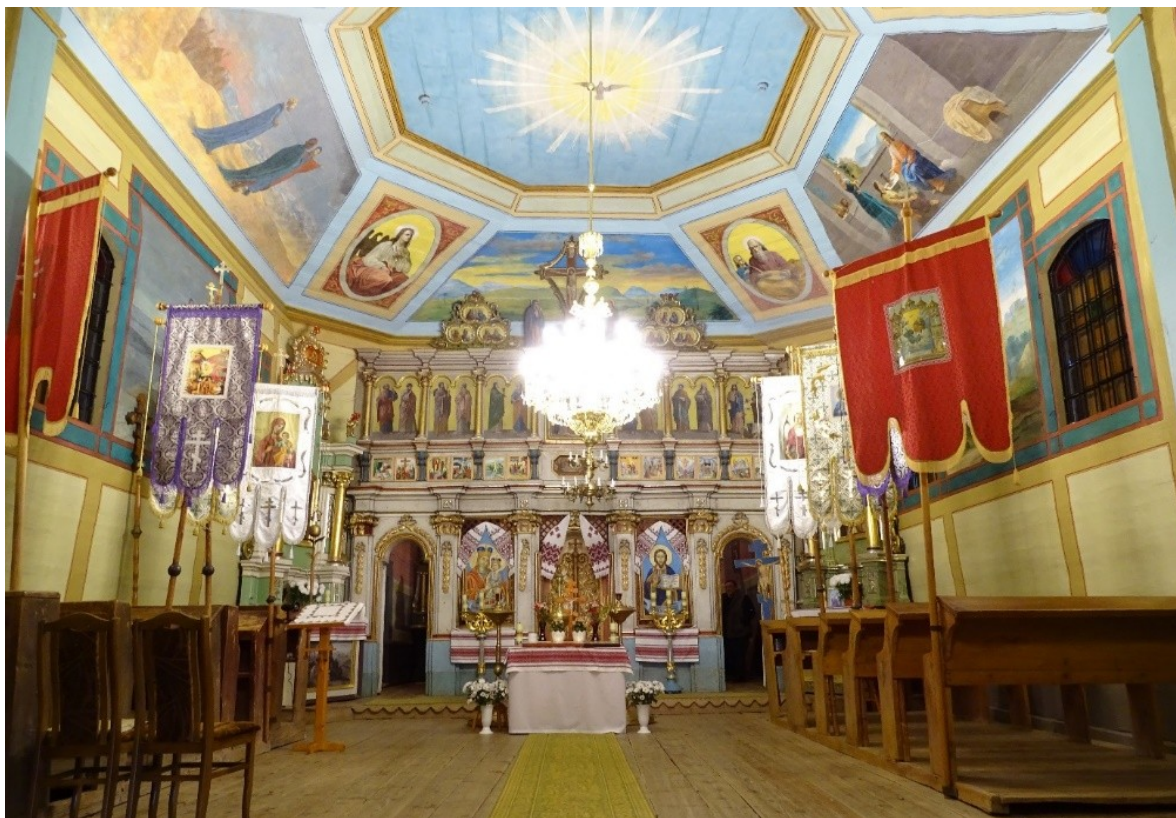
Prace dotyczyły trzech ścian prezbiterium z wyłączeniem ściany ikonostasu. Miały charakter zachowawczy. Powierzchnię malowideł odczyszczono. Warstwy technologiczne skonsolidowano. Wykonano zabiegi chemiczne. Ubytki w zrębie uzupełniono flekami i kitami trocinowymi. Podklejono odspojone pasy płótna na łączeniach belek lub bardziej zdegradowane wymieniono na nowe. Uzupełniono ubytki gruntów dopasowując ich fakturę do uziarnienia oryginalnego podłoża. Odtworzono ubytki warstwy malarskiej.

Turzańsk, wewnątrz po zakończeniu prac konserwatorskich

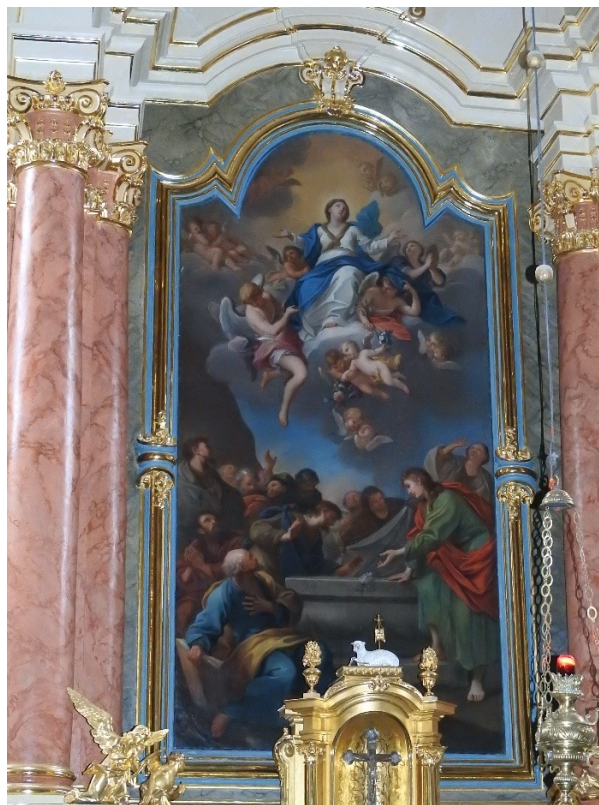
zacierających formę rzeźbiarską. Całość wyzłocono na żółtych pulmentach na poler i na mat, wg drugiej warstwy chronologicznej. Nie usuwano warstwy pierwszej - gładzonego jasnokremowego gruntu (zapewne technika chipoulin). W latach 2016-2017 kontynuowano prace wykonując wszystkie zabiegi techniczne i estetyczne. Odsłonięto odkrytą polichromię marmoryzowaną w części centralnej ołtarza. Wykonano konserwację dużych rozmiarów obrazu *Wniebowzięcie Najświętszej Marii Panny*, autorstwa Szymona Czechowicza i obrazu *Św. Katarzyna w zwieńczeniu*.

Tyczyn, ołtarz główny

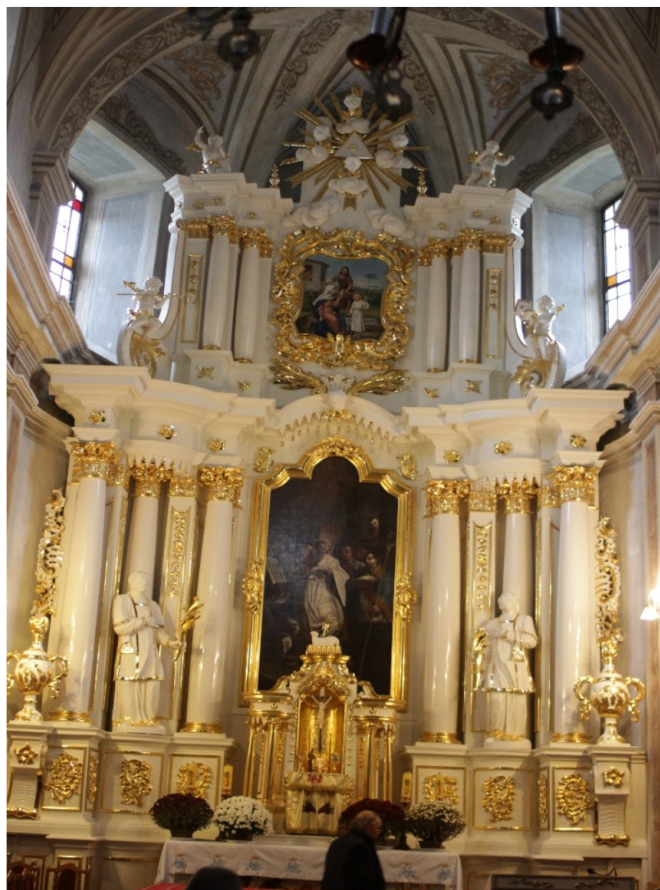
Konstrukcja nośna ołtarza została wzmocniona. Wszystkie elementy dekorujące nastawę zdemontowano, oczyszczono i poddano impregnacji strukturalnej. Szerokie odkrywki wykonane w obrębie polichromii na skrzyniowej strukturze stolarskiej ujawniły liczne nawarstwienia historyczne. Wykonawca uznał, że najgłębiej położona warstwa, choć źle zachowana, daje podstawę do odtworzenia pierwotnej estetyki ołtarza. W związku z tym zdjęte zostały nawarstwienia, wykonano nowe grunty i powtórzono naśladowczo charakterystyczne cechy warstwy najgłębszej z zachowanych. Przedtem jednak w strukturze stolarskiej wykonane zostały niezbędne flekowania, założono kity i opracowano starannie powierzchnie gruntowane przygotowując w ten sposób podłoże pod aranżację konserwatorską polichromii. Stan zachowania polichromii na rzeźbach figuralnych okazał się znacznie lepszy, co pozwoliło na podjęcie działań o charakterze zachowawczym. W obrębie ornamentacji snycerskiej wymieniono grunty i wykonano nowe złocenia i srebrzenia różnicując je na poler i mat. Kolumny utrzymano w tonacji struktury akcentując je jedynie przez

wypolerowanie ich powierzchni, co nadało ołtarzowi przestrzenności i elegancji właściwej dla ducha epoki, w której powstał. Konserwacji poddano też obrazy związane z tym ołtarzem. Prace przy ołtarzu zakończono w 2018 roku.

Uherce Mineralne, ołtarz główny po zakończeniu prac konserwatorskich

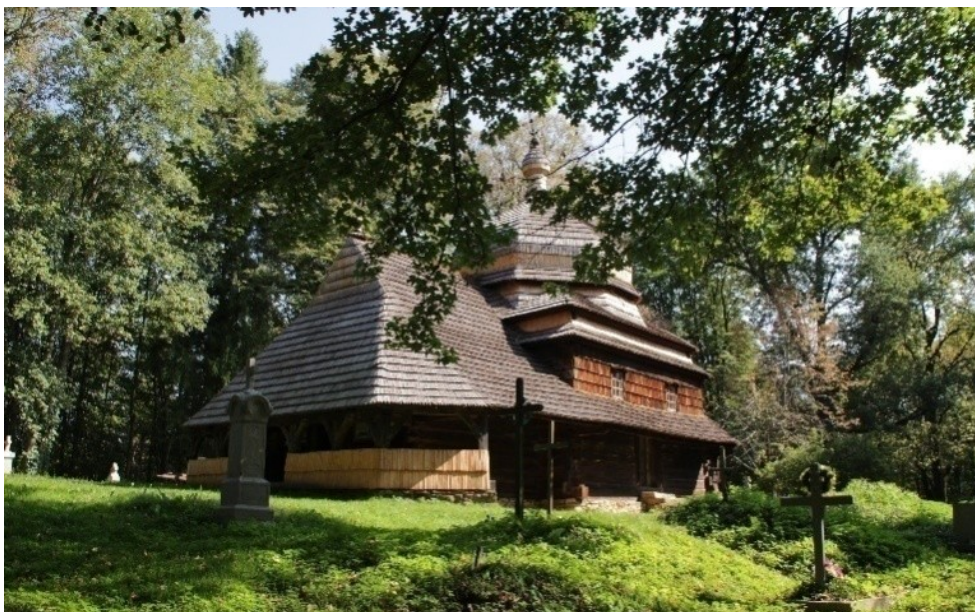
Ulucz, cerkiew

Wykonano drobne korekty w licu zrębu poprzez wstawienie fleków drewnianych bądź kitów, w celu uzyskania jednolitej powierzchni. Mechanicznie usunięto siedliska pleśni i grzybów, zabezpieczano drewno pod względem chemicznym. W trakcie badań znaleziono relikty pobiał. Na tej podstawie dokonano aranżacji wnętrza wprowadzając na ściany i sklepienia półkryjąco kładzioną biel, nawiązując do pierwotnego efektu estetycznego. Zrezygnowano z dotychczasowego ekspozowania nagich, pociemniałych od impregnatów belek zrębu. Odtworzone laserunkowo, lekko rozwibrowane pobiałe rozjaśniły znacznie wnętrze, co sprzyja modulacji światła wpadającego przez niewielkie otwory okienne, wydobywającego z mroku zróżnicowane płaszczyzny ścian i sklepienia.

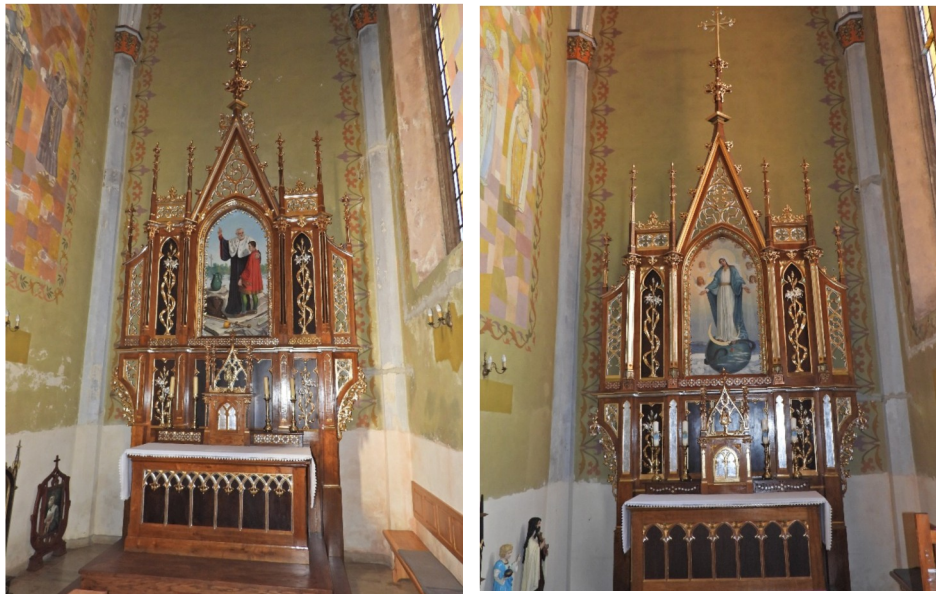
Prace zakończono w 2015 roku. Strukturę stolarską oraz dekorację snycerską poddano zabiegom chemicznym i impregnacji strukturalnej. Dokonane zostały naprawy stolarskie z nieznaczną wymianą zdegradowanych elementów konstrukcyjnych, z uzupełnieniem ubytków i rekonstrukcją zniszczonych fragmentów detalu snycerskiego. Wyeksponowana została naturalna powierzchnia politurowanego drewna. Złocenia i srebrzenia wykonano w technice szlagmetalalu zgodnie z pierwotnie zastosowaną w ołtarzach technologią.

Ustrobnia, para ołtarzy bocznych po zakończeniu prac

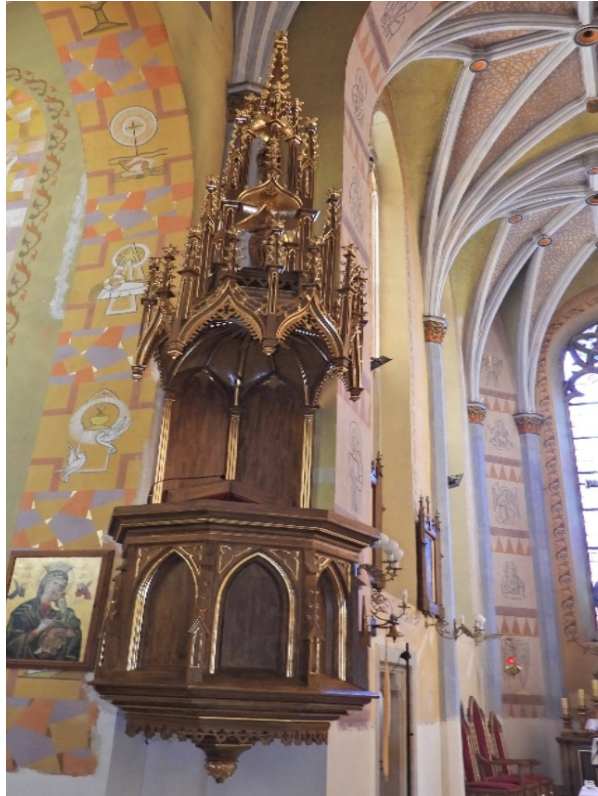
Wykonano badania stratygraficzne, które wykazały, że oryginalny mazerunek został wtórnie przemalowany. Zachowały się nieliczne ślady oryginału bez późniejszych ingerencji i one stały się podstawą do uzyskania ostatecznego efektu estetycznego przeprowadzonej konserwacji. Przemalowania usunięto ze struktury i rzeźb. Drewno poddano zabiegom chemicznym i impregnacji. Wykonano naprawy stolarskie. Przy dekoracji snycerskiej zachowały się ślady oryginalnego złocenia, które odtworzono.

Ustrobną, ambona po zakończeniu prac konserwatorskich

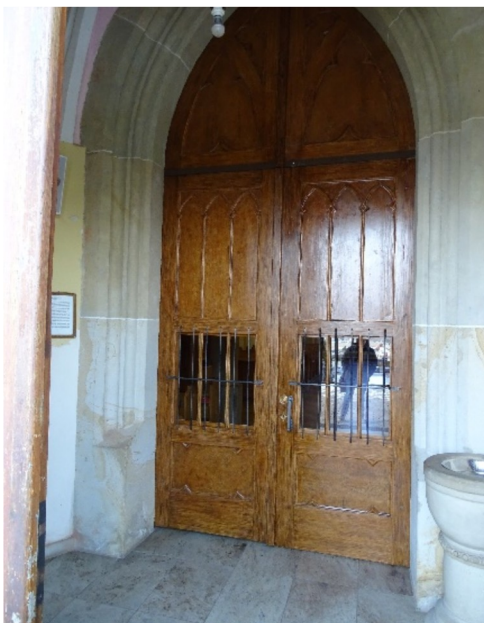
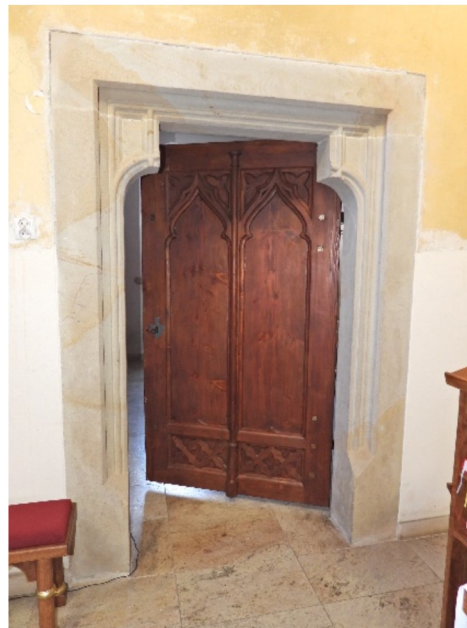
Prace dotyczyły pary bliźniaczych drzwi prowadzących z prezbiterium do zakrystii i skarbczyka. Powierznię stolarki odczyszczono, usunięto wtórne nawarstwienia, wykonano naprawy stolarskie, w miejscach ubytków założono fleki. Przeprowadzono zabiegi chemiczne. Odtworzono polichromię. Poddano konserwacji elementy metalowe.

Ustrobną, stolarka drzwiowa po zakończeniu prac

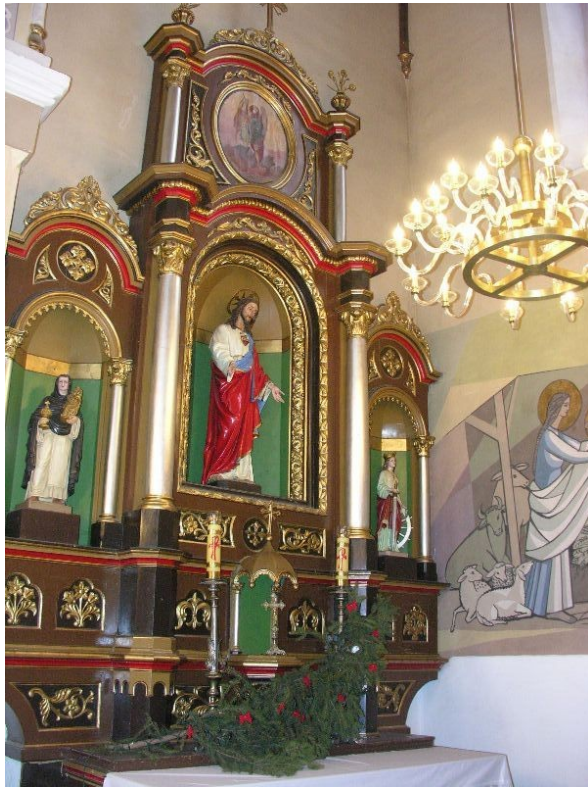
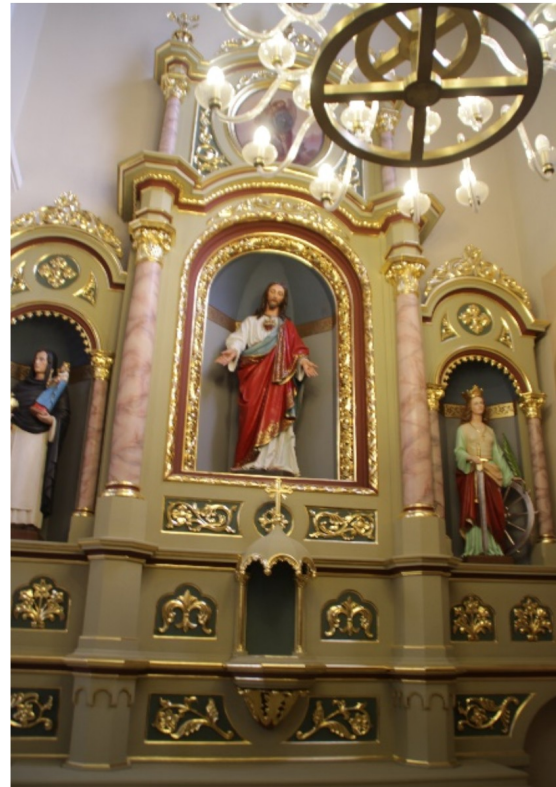
W strukturze stolarskiej uzupełniono ubytki i wzmocniono połączenia elementów konstrukcyjnych. Przeprowadzono zabiegi chemiczne. Zrekonstruowano brakujące partie detalu snycerskiego. Odślonięto fragmenty oryginalnej polichromii, które posłużyły do naśladowczego przemalowania całości ołtarza. Partie pokryte szlagmetalem zastąpiono złotem płatkowym. Wykonano pełną konserwację obrazu *Matki Bożej Częstochowskiej ze zwieńczenia*. Obraz *Misericordia Domini* konserwowany był w poprzednich latach. Wymienione zostały dwie rzeźby z bocznych wnęk – zrekonstruowano je w drewnie z powtórzeniem polichromii, jaką posiadały. Prace zakończone zostały w 2016 roku.

Ołtarz boczny Serca Jezusowego, po lewej przed, po prawej po zakończeniu prac konserwatorskich
