PODKARPACKI
BIULETYN
KONSERWATORSKI
2016 - 2020

Cz. I

Zabytki ruchome i nieruchome

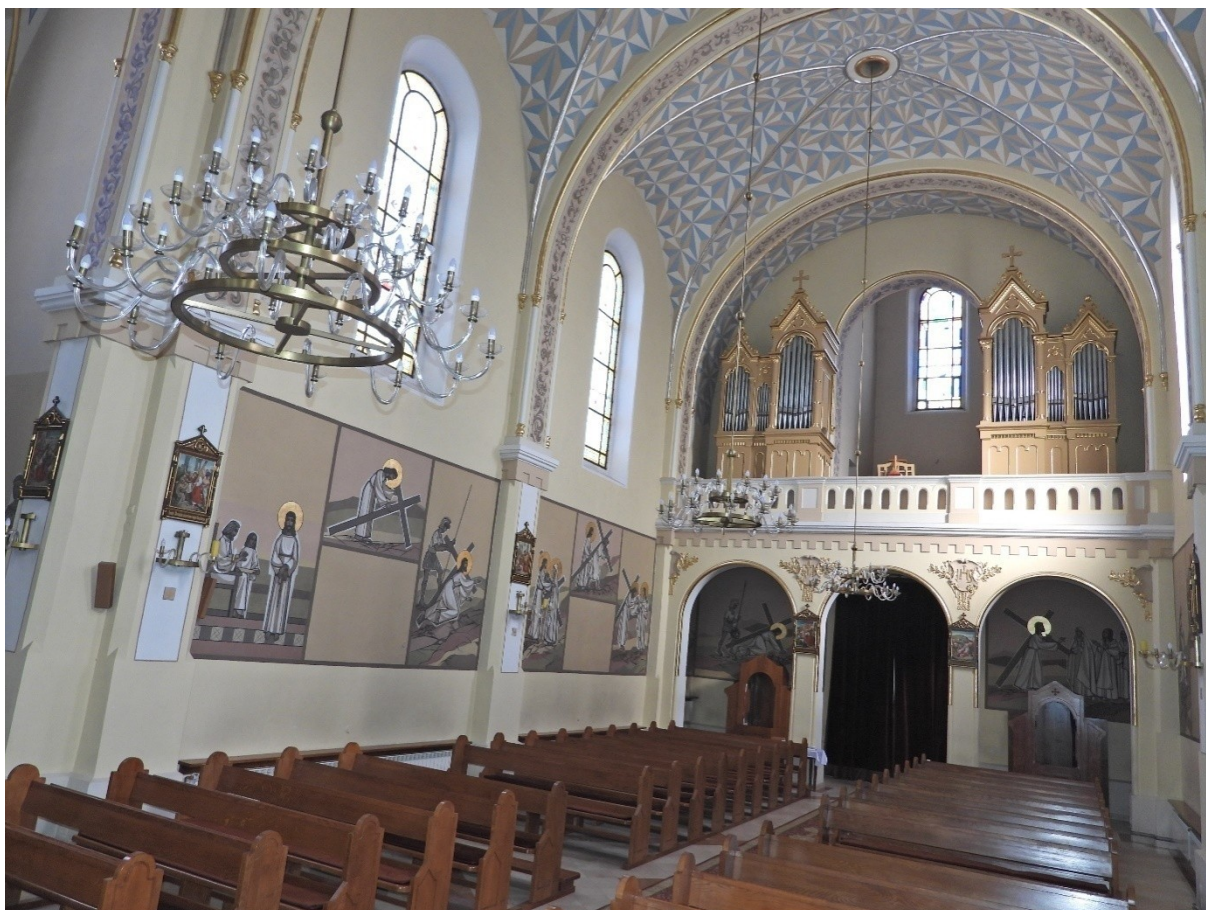
Prace były kontynuacją działań wykonanych już wcześniej w obrębie prezbiterium i pierwszego przęsła nawowego. Zachowano malowane bezpośrednio na ścianach obrazy Drogi Krzyżowej, mimo że odnaleziono zostały w komplecie obrazy sztalugowe o tej samej tematyce, wcześniej zdobiące wnętrze kościoła. Obrazy te zachowano i poddano pełnej konserwacji. Ze względu na potrzebę zachowania jednolitości dekoracji wnętrza utrzymano koncepcję estetyczną nadaną mu w latach 60.XX wieku. Wzmocniono strukturę tynków. Malowidła odczyszczono z zabrudzeń. Przemalowano je po formie nieznacznie modyfikując drugorzędne motywy, które według oceny wykonawcy mogły wprowadzać dysharmonię.

Warzyce, dekoracja malarska kościoła po zakończeniu prac konserwatorskich

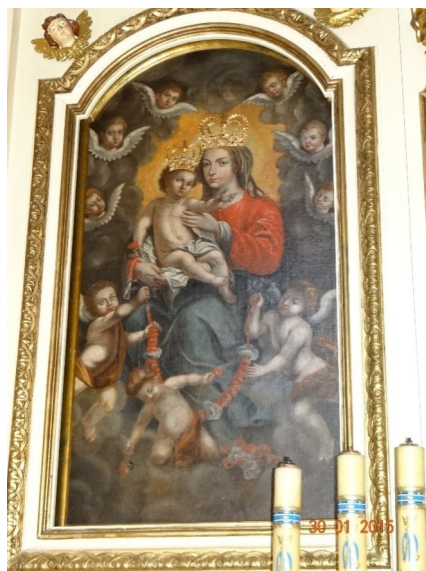
Wielopole Skrzyńskie, obraz Matka Boska Różańcowa

Oczyszczono obraz z zabrudzenia. Zmieniono pociemniały werniks. Poprawiono naciąg płótna.

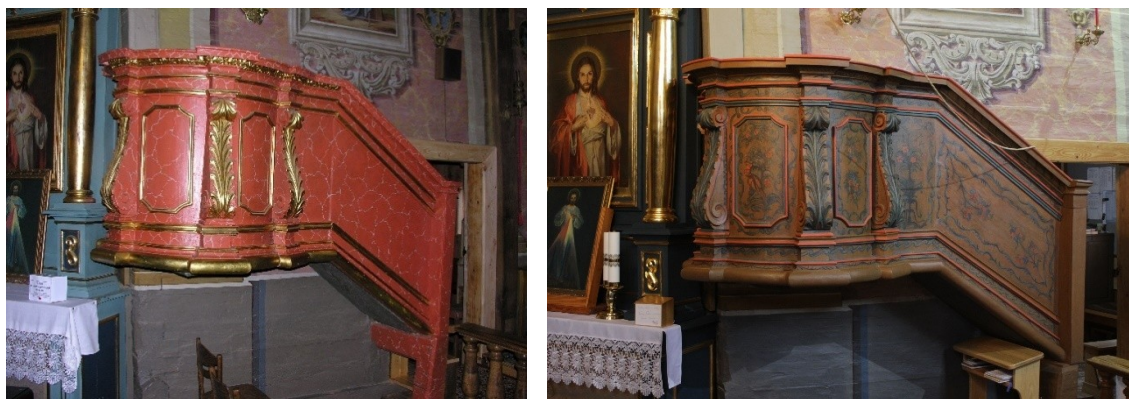
polichromia nawiązywała do wcześniejszej, dlatego nie było trudności uzyskania jednolitego wyrazu estetycznego całości. Usunięto wtórne nawarstwienia. Drewno poddano zabiegom chemicznym i strukturalnej. Wykonano naprawy stolarskie. Uzupełniono ubytki drewna, zapraw oraz warstwy malarskiej w obrębie odsłoniętego oryginału. Malowaną dekorację ornamentalną w części zrekonstruowano, a miejscami zaaranżowano nawiązując do zachowanego wzornictwa i schematu kompozycyjnego.

Wietrzno, ambona po lewej przed, po prawej po zakończeniu prac konserwatorskich

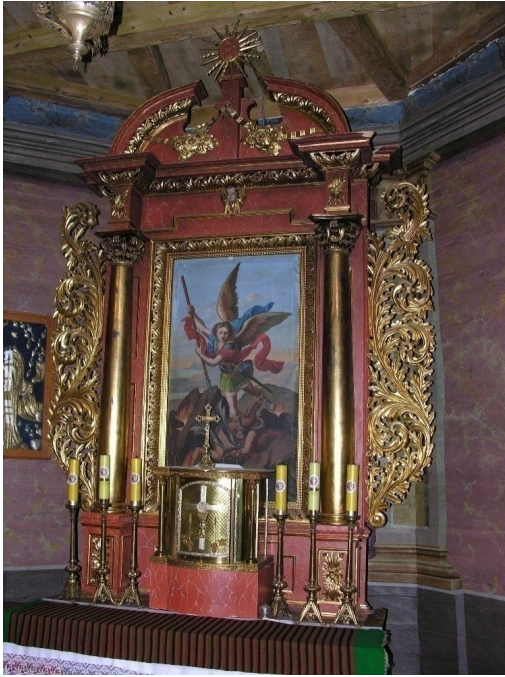
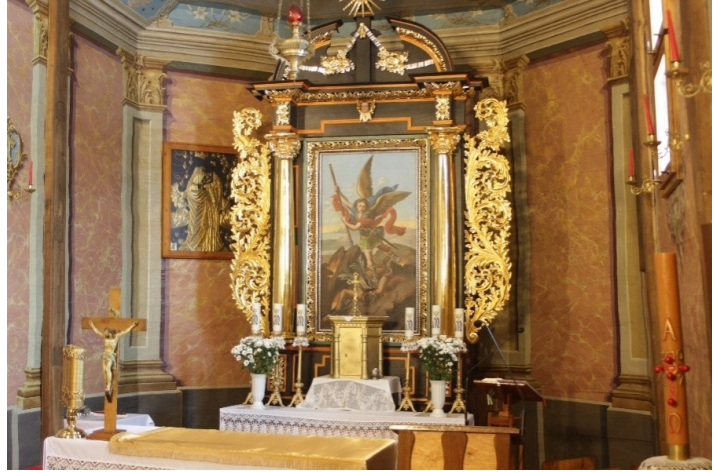
Wietrzno, ołtarz główny po lewej przed, po prawej po zakończeniu prac konserwatorskich

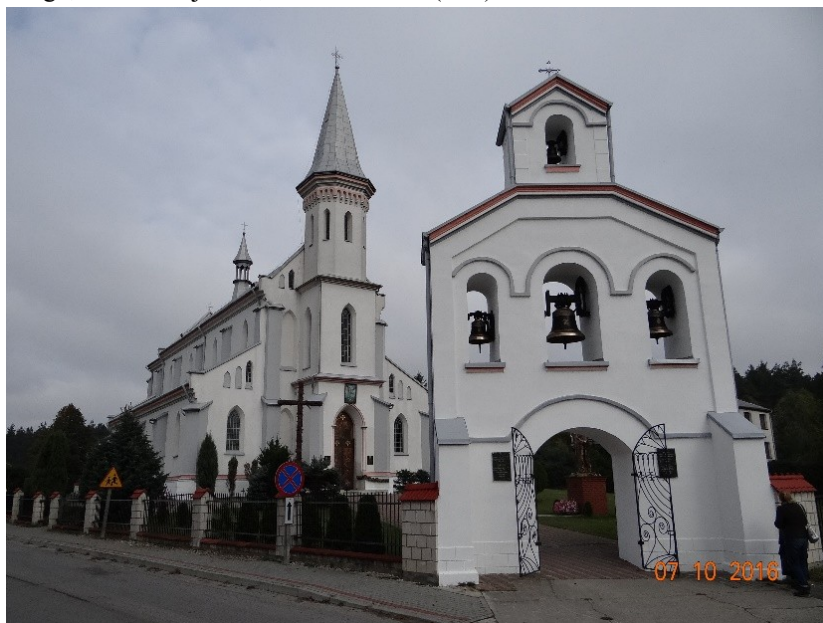
Wilcza Wola, kościół parafialny

W 2016 roku wykonano remont elewacji kościoła (cokół wraz z gzymsem nad cokołem wzdłuż całego budynku) oraz remont dzwonnicy.

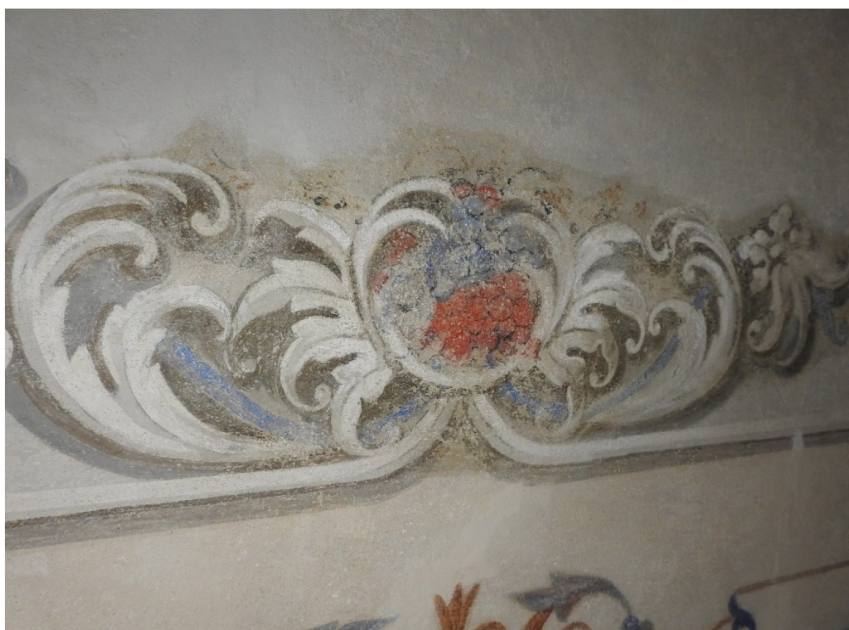
Wiśniowa, fragment polichromii

Polichromia zachowana jest w kilku salach II kondygnacji pomieszczeń oficyny. Pomieszczenia te były użytkowane ponad 25 lat przez przedszkole, od kilku lat budynek jest nieużytkowany. Poprzednią konserwację wykonał zespół PKZ w 1980 roku. W 2016 roku wykonano ekspertyzę i rozpoznanie nawarstwień ściennych. Autorami byli Inga Widlińska i Antoni Stompór, którzy ustalili, że istnieją na sufitach dwie warstwy wcześniejsze renesansowe i późniejsze w typie barokowym, monochromatyczne. Prace konserwatorskie powierzono w latach 2017-2018 Elżbiecie i Piotrowi Bakunom. Po ustawieniu rusztowań i stworzeniu lepszych warunków do penetracji okazało się, że stan techniczny tynków i polichromii był zróżnicowany w różnych salach, wymagał interwencji z powodu licznych spękań i odspojenia od podłoża. Silne zabrudzenie i odbarwione warstwy malarskie dawały nieczytelny obraz kompozycji. Występowały odpryski warstwy malarskiej. Podczas prac okazało się, że niektóre partie posiadają znaczny stopień degradacji oraz że podczas poprzedniej konserwacji wykonawcy nie do końca prawidłowo odczytali ślady zachowanych ornamentów. Wykonano poszerzające badania odkrywkowe. Zaisntniała możliwość zweryfikowania wcześniejszych ustaleń z wyżej wspomnianej ekspertyzy. Ustalono zakres zmian kompozycyjnych poszczególnych rozet i bordiur. Odkryto m.in. ślady imitacji boniowania na klatce schodowej, które jako relikw zostały wyeksponowane. Zlikwidowano wtórny podział dwóch sal. Zrealizowano w pełni ustalenia komisji konserwatorskich uzyskując bardzo dobry efekt estetyczny. Prace wykonywane były równocześnie z kompleksowym remontem budynku. Prace rozpoczęto w 2018 r roku wykonując ich I etap.

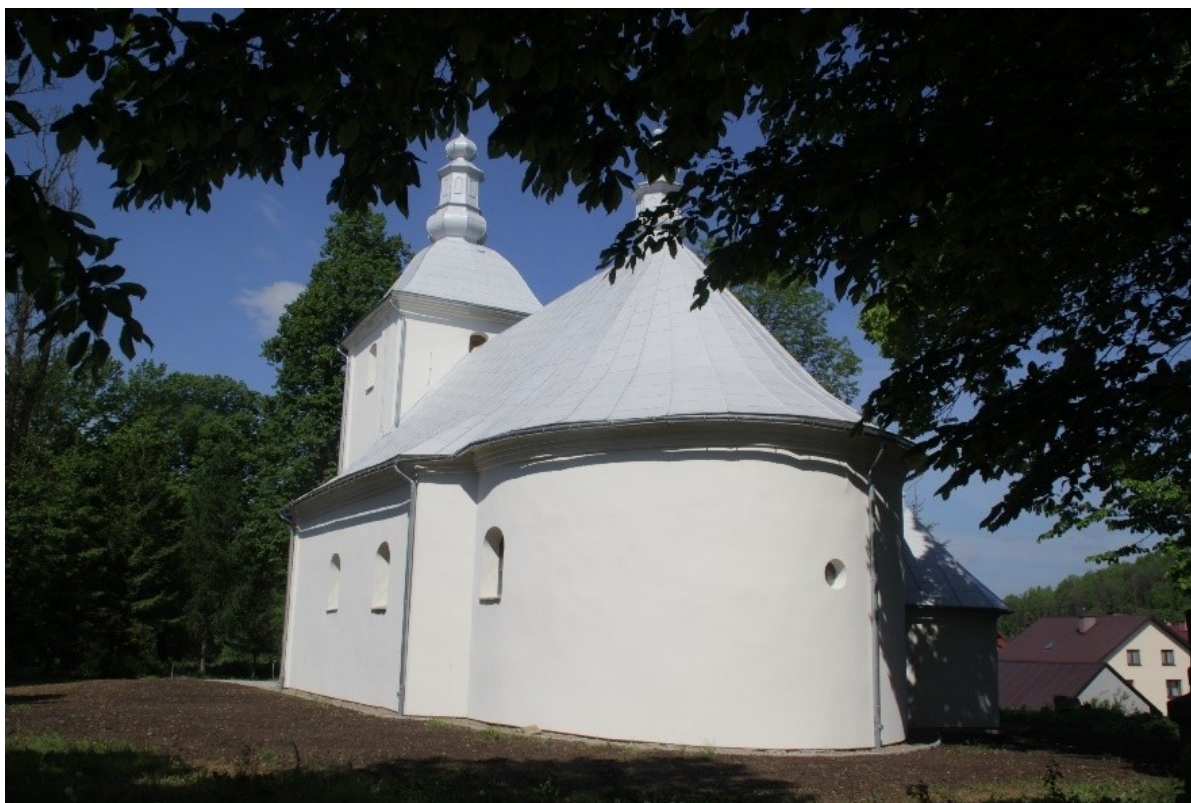
Prace remontowe objęły położenie nowych tynków wewnętrznych w strefie przyziemia na całym obwodzie kościoła, oczyszczenie i impregnację wątków kamiennych. Zdemontowano zdegradowaną betonową posadzkę z płytek, wykonano nową podbudowę z kruszywa łamanego i położono posadzkę z płyt marmurowych wraz z izolacją przeciwwilgociową.

Wola Niżna, cerkiew po remoncie

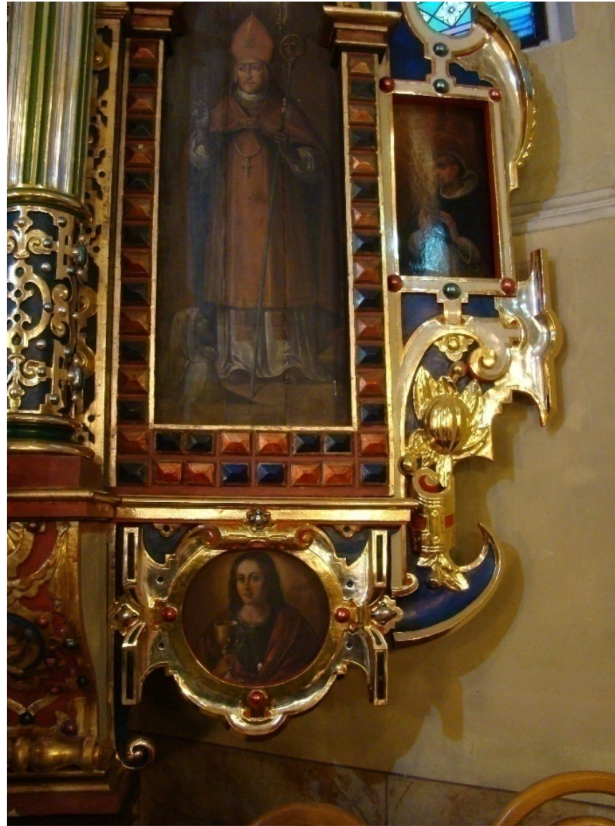
Ołtarz posiada liczne obrazy malowane temperą na desce z końca XVI wieku i wykonane w technice olejnej na płótnie z XIX wieku oraz renesansowe kartusze herbowe Odrowąż i Półkozic, wskazujące na bogatą fundację ołtarza. Zły stan zachowania drewna ołtarza spowodowany jest dużą wilgotnością, jaka panowała w kościele w latach poprzednich, wysuszeniem związanym z wprowadzeniem ogrzewania oraz aktywnym żerowaniem owadów - drewnojadów. Występują liczne ubytki, odspojenia gruntów, przemalowania, osłabienia struktury drewna - widoczne ślady silnego żerowania owadów. Ołtarz był odnawiany przez Parafię w 1984 roku z pominięciem nadzoru konserwatorskiego. W chwili obecnej wymagał przeprowadzenia kompleksowych prac zgodnie z wymogami konserwatorskimi. Przeprowadzone w ich ramach badania stratygraficzne wykazały złożoność problemów konserwacji tego ołtarza oraz historię jego przekształceń i renowacji wykonywanych na przestrzeni XVIII, XIX i XX wieku. Prace rozpoczęto w 2014 roku. W kolejnych latach kontynuowano zakres prac przy kolejnych częściach ołtarza: antepedium, kolumnach, zwieńczeniu oraz obrazach z obramieniami *Św. Franciszek* i *Św. Jacek*. Architektoniczna struktura ołtarza wykonana w stylu późnorenesansowym, należy do nielicznie zachowanych tego typu nastaw ołtarzowych w województwie podkarpackim. Posiada wysoką wartość artystyczną i historyczną.

Wola Rafałowska, fragment ołtarza głównego

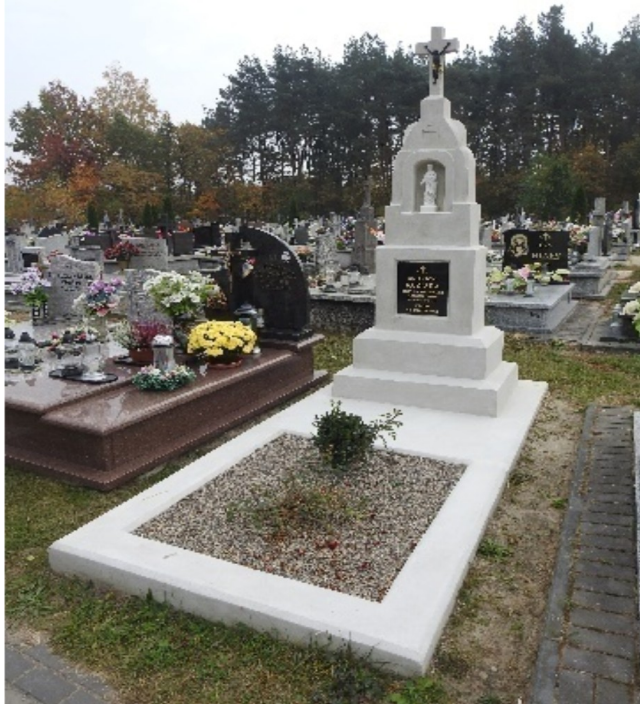
Prace wykonano w 2018 roku. Usunięto korzenie roślin, które wrosły w fundament pomnika. Oczyszczono nagrobek poprzez piaskowanie, usunięto wtórne naprawy w postaci kitów cementowych i wykonano nowe kitem mineralnym barwionym. Wymieniono wtórną tablicę inskrypcyjną na nową z czarnego granitu, liternictwo pozłożono. Całość zabezpieczono hydrofobowo.

Wola Zarczycka, nagrobek ks. Antoniego Kuziary

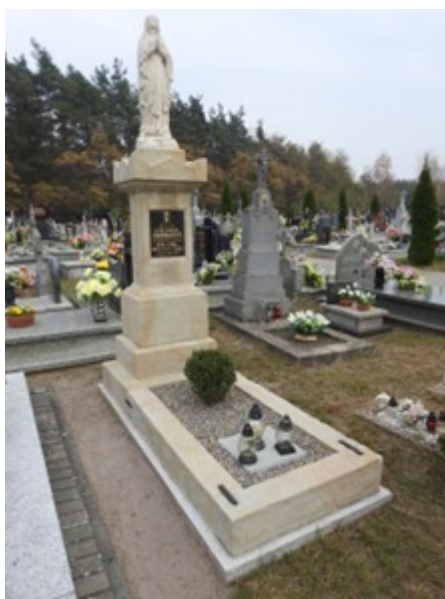
Oba nagrobki były przedmiotem prac w 2017 roku. Stan zachowania przed pracami był zły, ogólnie pomniki nagrobne były zaniedbane. Wzmocniono fundamenty, oczyszczono ich struktury, odrdzewiono części metalowe. Wykonano niezbędne rekonstrukcje brakujących detali oraz kity w ubytkach kamienia. Scalono kolorystycznie, wykonano zabezpieczającą hydrofobizację.

Nagrobek ks. Michała Świsterskiego

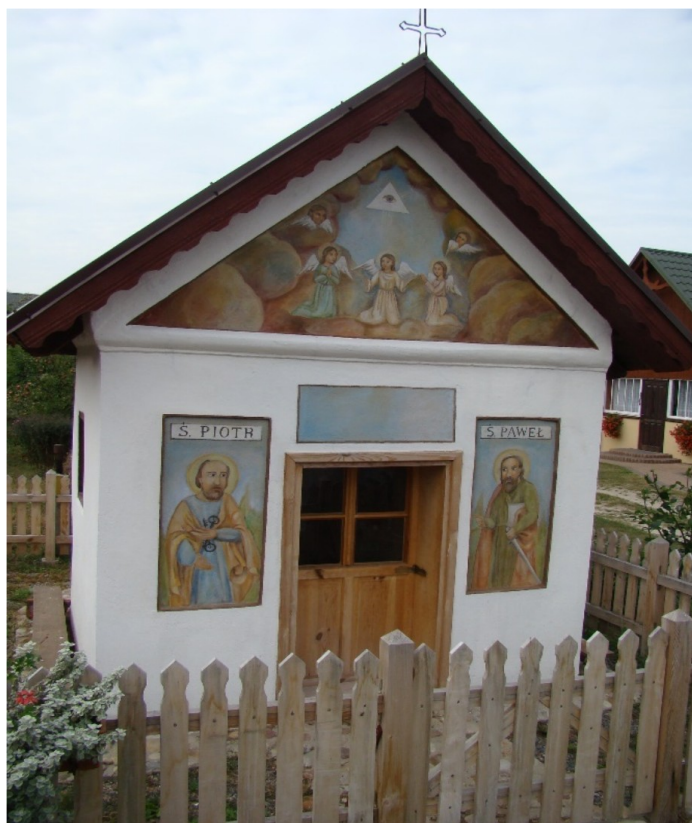
Kapliczka jest zlokalizowana na szlaku pielgrzymkowym do sanktuarium Matki Bożej w Leżajsku. We wnętrzu zachował się obraz *Matki Bożej Leżajskiej* autorstwa Jakuba Stankiewicza, który również został poddany konserwacji technicznej i estetycznej. Wykonawca poszerzył odkrywkę starszej polichromii sygnowanej „Mazurkiewicz Jędrzej 1881”, w wyniku których okazało się, że ta warstwa posiada wyższą wartość artystyczną niż warstwa ostatnia, która jest silnie zdegradowana i okopcona. Po wykonaniu dokumentacji rysunkowej (kalki) i fotograficznej usunięto przemalowania i poddano konserwacji warstwę wcześniejszą. Na ścianach zewnętrznych wykonano rekonstrukcję na podstawie fotografii archiwalnej na karcie ewidencji wojewódzkiej z lat 60. Gmina była również investorem przy remoncie kapliczki, objętej wpisem do rejestru w 2014 roku.

Wola Zarczycka, kapliczka

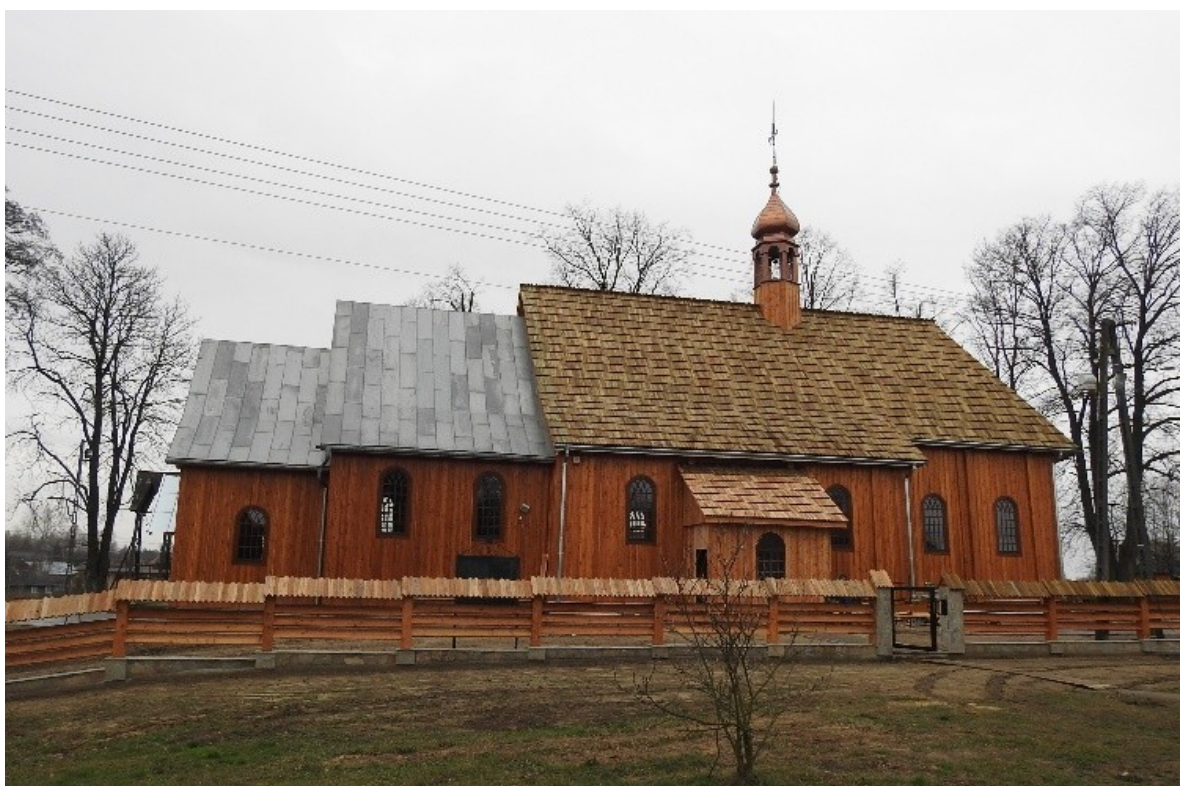
W latach 2016-2018 przeprowadzono prace związane z rozbudową i remontem w zakresie zabezpieczenia fundamentów, wymiany zniszczonych belek zrębu, wprowadzenia pokrycia z gontu modrzewiowego nad korpusem, impregnacji elementów drewnianych, remontem stolarki okiennej i drzwiowej, wymianą posadzki wraz z wykonaniem ogrzewania podłogowego. Ponadto wykonano drogę procesyjną wokół kościoła wraz z montażem elementów małej architektury oraz wymieniono ogrodzenie.

Wólka Niedźwiedzka, kościół parafialny

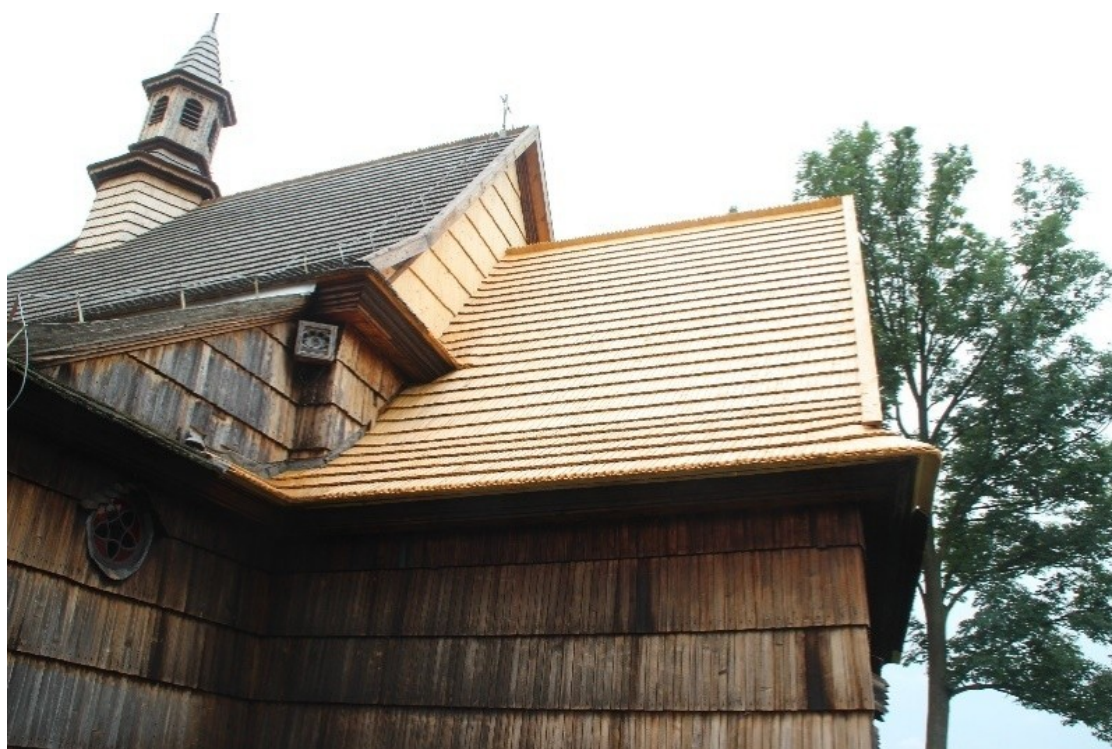
Prace remontowe objęły rozebranie zdegradowanego poszycia gontowego połaci dachowej. Zdemontowano pokrycie z blachy zadaszenia nad kruchtą północną, rozebrano fartuch oraz ściany z gontów, oczyszczono i flekowano zniszczone elementy więźby dachowej (sygnaturki) i ścian, zaimpregnowano podłogi i elementy konstrukcyjne więźby i sygnaturki, pokryto dach gontem łupanym, podwójnie, wykonano nowy fartuch, pokryto ściany gontem, wykonano nową instalację odgromową oraz zakonserwowano i zaimpregnowano stolarkę drzwiową.

Wrocanka, kościół w trakcie prac konserwatorskich

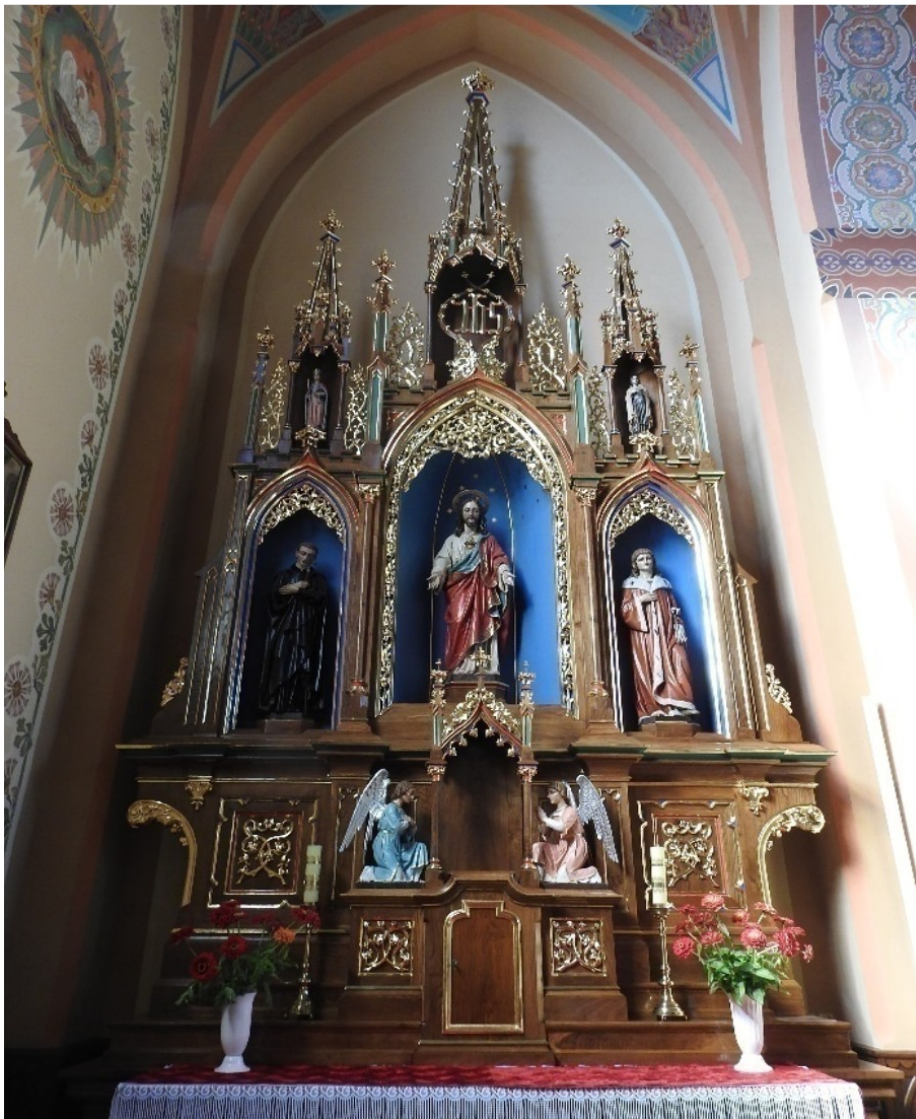
Oba ołtarze boczne powstały jako jeden komplet uzupełniający wyposażenie neogotyckiego kościoła. Ołtarze są tego samego autorstwa co ołtarz główny i tworzą we wnętrzu harmonijną całość wraz z amboną, prospektem organowym, ławkami, konfesjonałami. Stan zachowania był analogiczny jak w ołtarzu głównym. Szczególnej cierpliwości wymagały uzupełnienia ornamentów drobnych żabek, które były silnie zdeformowane działaniem owada drewnojada. Wykonano sklejenie i flekowanie spękań, uzupełnienie ubytków. Wykonano wszystkie zabiegi techniczne i estetyczne, w ramach których m.in. pozłociono detale złotem płatkowym. Prace wykonano w 2018 roku. W kolejnych latach rozpoczęto staraniem ks. Mariana Raźnikiewicza kontynuację prac przy pozostałych elementach wyposażenia kościoła, co łącznie z pracami remontowymi wykonanymi w latach poprzednich da efekt pełnej rewitalizacji kościoła i jego wnętrza, które było bardzo zaniedbane.

Wysoka Strzyżowska, ołtarz pw. Serca Pana Jezusa

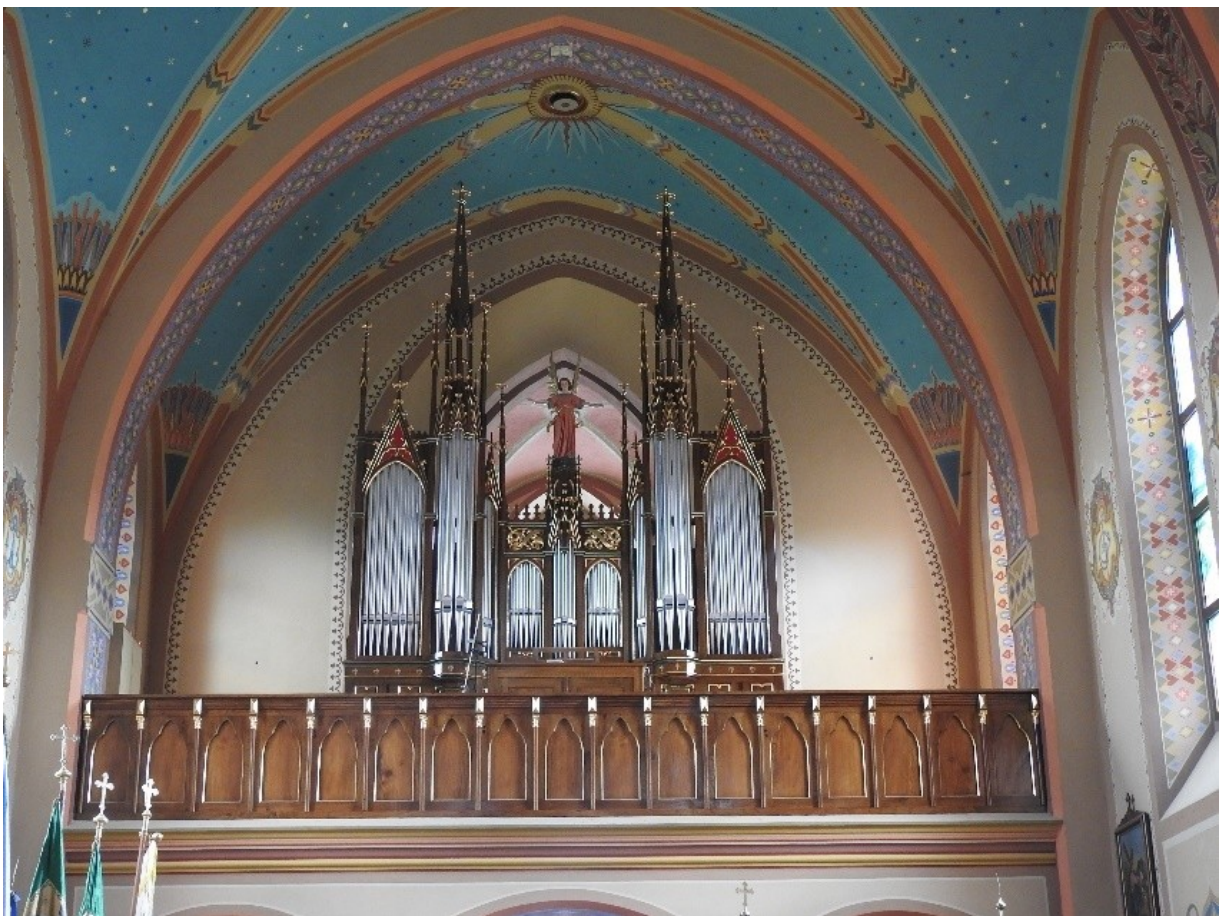
W 2017 roku wykonano oczyszczenie piszczałek metalowych i drewnianych, malowanie i częściową wymianę w partiach uszkodzonych. Zamontowano nowoczesny wentylator cichobieżny wraz z osprzętowaniem elektrycznym. Wymieniono nakładki klawiatur w kontuarze, naprawiono i wyregulowano maszynki. Wyregulowano wszystkie mechanizmy i nastrojono instrument. W 2018 roku przeprowadzono pełną konserwację prospektu organowego.

Wysoka Strzyżowska, organy

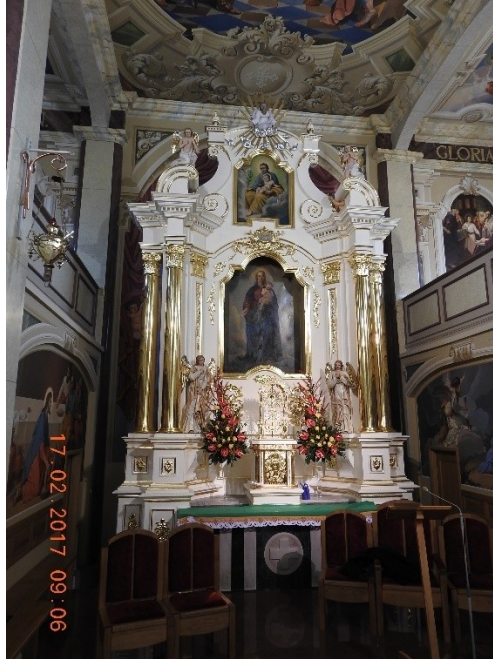
W 2015 roku kontynuowano prace przy II etapie prac przy ołtarzu głównym, jako kontynuację pełnej rewitalizacji wnętrza kościoła parafialnego. Prace zakończono w 2017 roku. Ustalono wg badań stratygraficznych, że pierwotnym kolorem był odcień kremowy.

Zaczernie, ołtarz główny

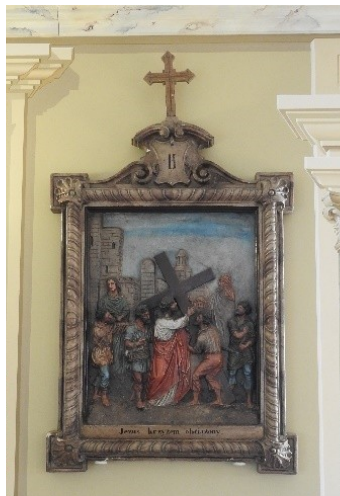
Usunięto wtórne powłoki lakiernicze i pokostowe pochodzące z nieprofesjonalnych zabiegów, które miały za zadanie odnowę stacji. Uzupełniono drobne ubytki. Płaskorzeźby odzyskały pierwotny wygląd.

Zaczernie, Stacja Drogi Krzyżowej

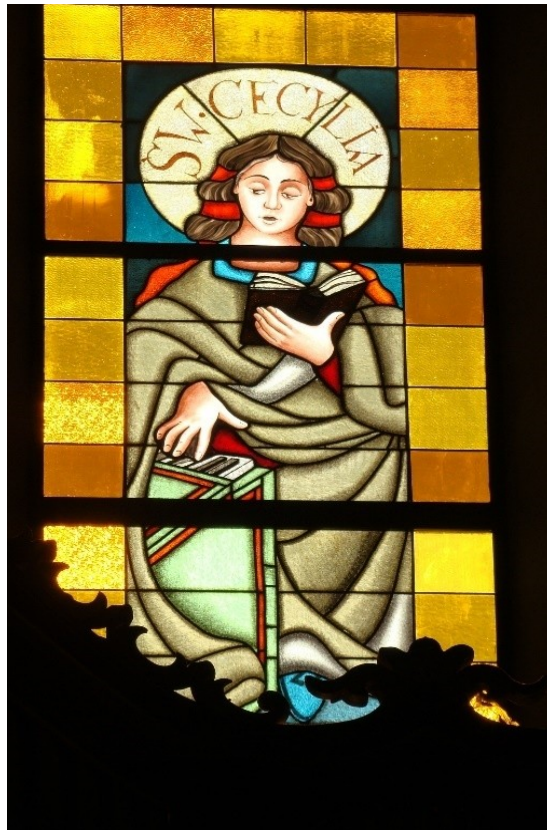
W 2016 roku wykonano w ramach I etapu prace przy konserwacji siedmiu okien witrażowych połączonych z wymianą okien zewnętrznych. Prace wykonywano pod nadzorem Jolanty Kłosowskiej. Po demontażu oczyszczono witraże z brudu, oddzielono szkła od utlenionego ołowiu. Uzupełniono ubytki i wykonano rekonstrukcję brakujących fragmentów warstwy malarskiej. Przeołowiono w nowym materiale, uszczelniono i osadzono w nowej konstrukcji stalowej ramy. W 2017 roku kontynuowano prace przy pozostałych 23 oknach nie posiadających przedstawień figuralnych, jedynie barwne, żółte odcienie.

Zagorzycze, witraż

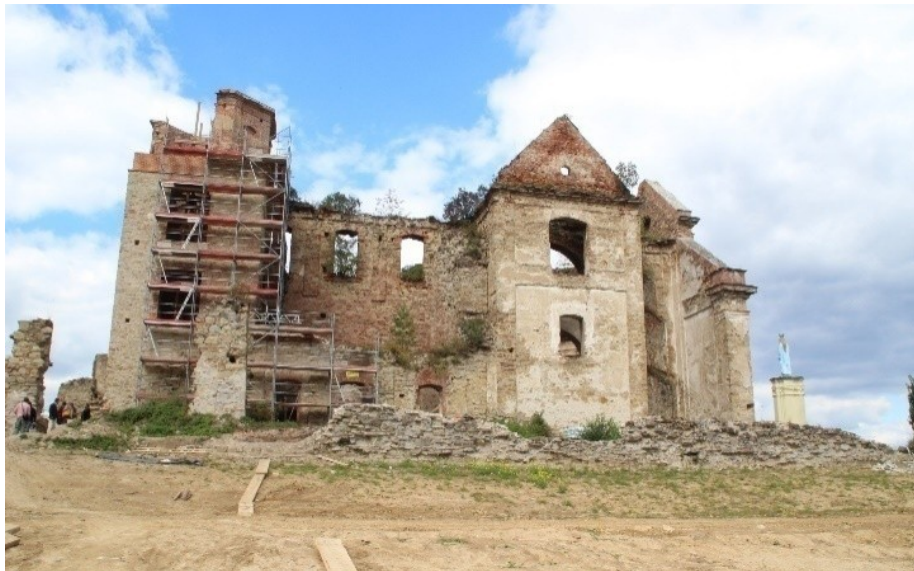
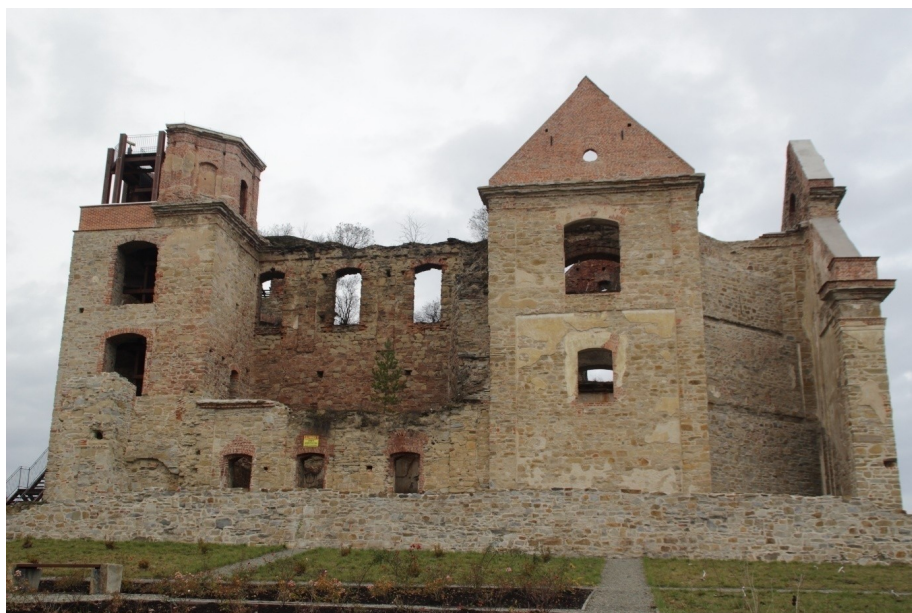
Ruiny kościoła - przeprowadzono prace w obrębie zachowanych niemal do pełnej wysokości murów po południowo-wschodniej stronie kościoła na przestrzeni od wieży do fasady. Obejmowały one cztery przęsła prezbiterium wraz z relikwiami sklepienia, oraz ściany wewnątrz przylegających do prezbiterium z tej strony. Z górnych partii murów usunięto luźne warstwy gruzu i porastającej je zieleni. Przemurowano koronę uzupełniając ubytki i zachowując kształt wynikający z naturalnej destrukcji, przy czym dokonano nieznacznej aranżacji konturu elewacji. Pokryto ją warstwą

hydrofobowej izolacji. Odtworzono ceglany gzyms nad oknami. Zachowano i podklejono łąty tynku, który przetrwały do naszych czasów lokalnie na elewacjach. Wątek kamienny wzmocniono strukturalnie. Wymieniono spoinowanie Zkotwiono wszystkie większe pęknięcia murów, a szczeliny wypełniono. Uporządkowano teren bezpośrednio przy elewacjach, przy których wykonano prace, odgruzowując go, wyrównując nawierzchnię z wykonaniem opaski ze żwirku. Zajęto się murem odgradzającym dawny ogród od wejścia do furty. Nadmurowano go tak, by optycznie ukierunkować komunikacją wzdłuż elewacji kościoła. Odsloniętą w pomieszczeniu furty posadzkę ceglana zaimpregnowano, osłonięto geowłókniną i przysypano żwirkiem.

Zagórz, ruiny d. kościoła i klasztoru Karmelitów Bosych

Zagórz, ruiny kościoła po zakończeniu prac konserwatorskich

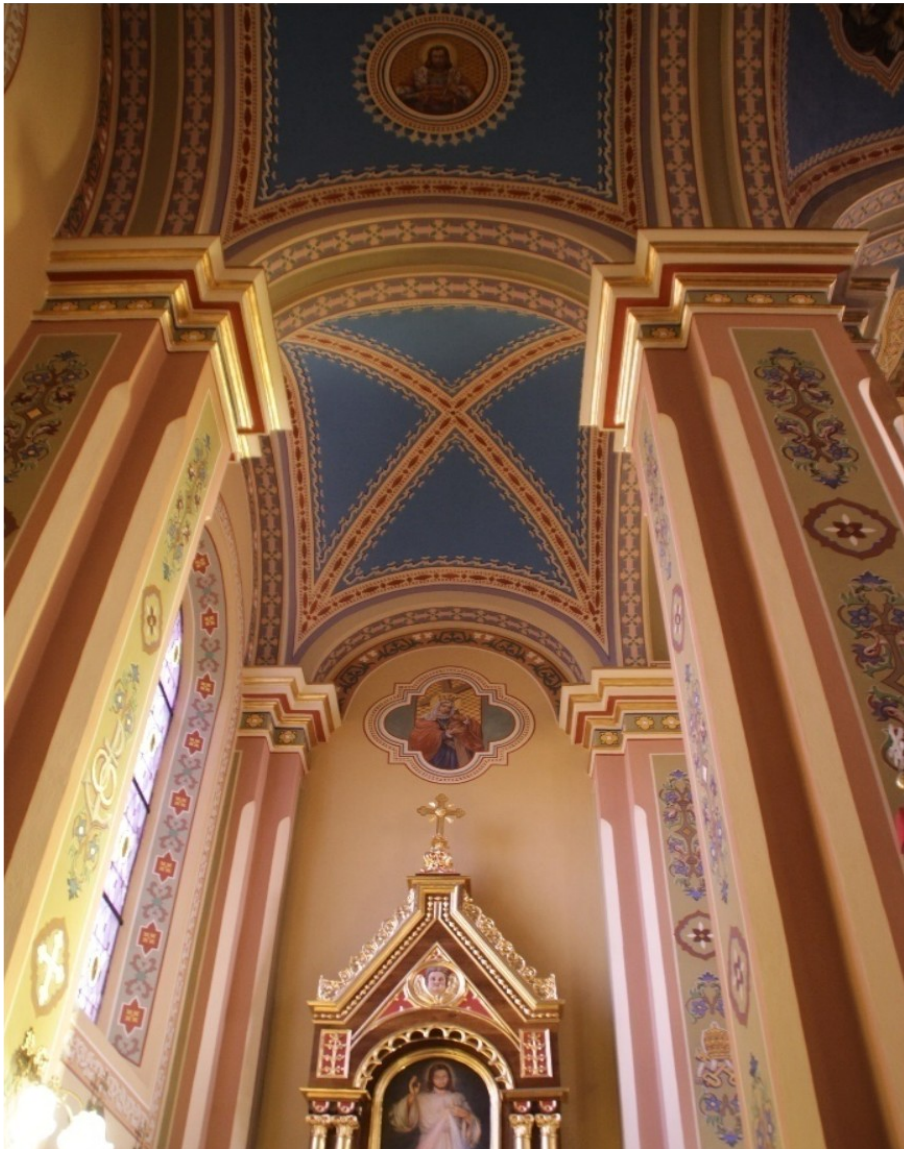
Badania stratygraficzne wykazały, iż pod warstwą z 1954 roku wcześniejsza dekoracja zachowała się szczątkowo. Jedyne na glicie okna w prezbiterium ujawniła się kompozycja ornamentalna o charakterze dywanowym, będąca reliktem wcześniejszego malowidła, którą zachowano i wyeksponowano. Relikt dekoracji malarskiej uwidocznił się po demontażu ołtarza bocznego po lewej stronie nawy, pokazuje fragment boniowania pasowego, co świadczy o tym, że pierwotnie wnętrze kościoła wyglądało dość surowo. Zdecydowano się na wyeksponowanie warstwy z 1954 roku. Malowidła odczyszczono, ich powierzchnie utrwalono, warstwy technologiczne skonsolidowano. Partie tę przemaalowano w całości naśladując do oryginału. W scenach figuralnych i ornamentacji uzupełniono ubytki malatury. Prace w swym zakresie nie objęły ostatniego przęsła nawy wraz z chórem muzycznym. Pełnej konserwacji poddano boazerie przykrywające dolne partie ścian. Wykonano naprawy stolarskie, usunięto zdegradowaną warstwę polidury i położono nową powłokę zabezpieczającą.

Zarszyn, polichromia w kościele parafialnym

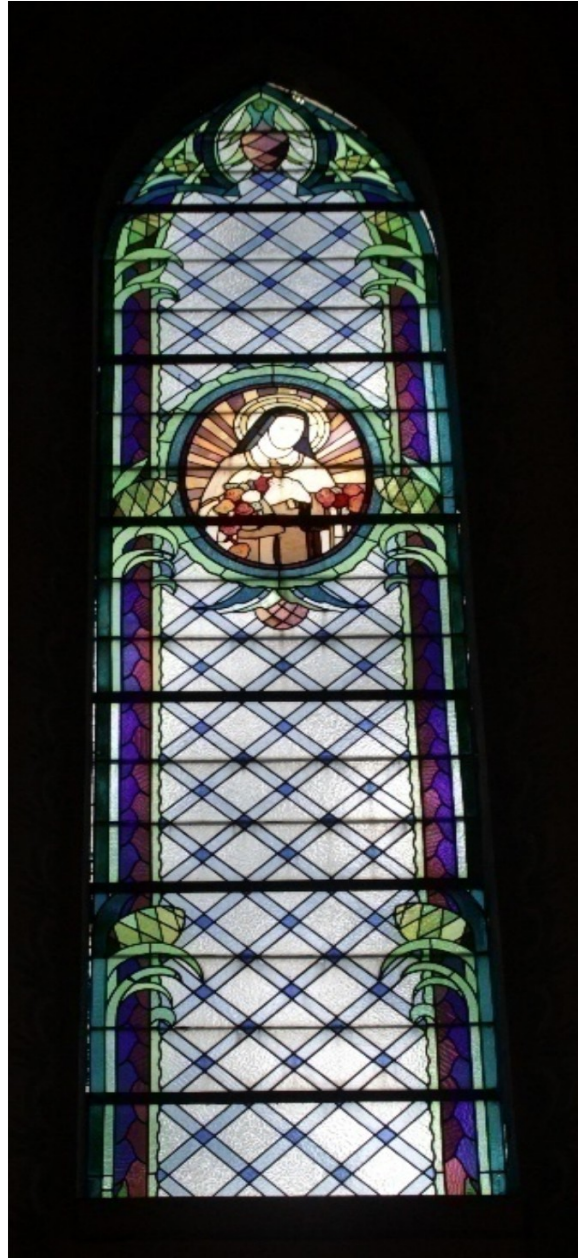
Prace przeprowadzono przy witrażach ze *Św. Marcinem*, z *Matką Boską Szkaplerzną* (w prezbiterium) z *Barankiem Eucharystycznym*, ze *Św. Antonim Padewskim*, ze *Św. Teresą z Lizeux* i z monogramem IHS (w nawie bocznej). Wykonano nowe ramy i nową oprawę szkieł w ołów. Szkła odczyszczono, ubytki uzupełniono, malaturę scalono i utrwalono. Od strony zewnętrznej witraże zostały osłonięte podwójnym przeszkleniem osadzonym na nowych ramach, co ma je zabezpieczyć przed oddziaływaniem czynników atmosferycznych.

Zarszyn, witraż po zakończeniu prac

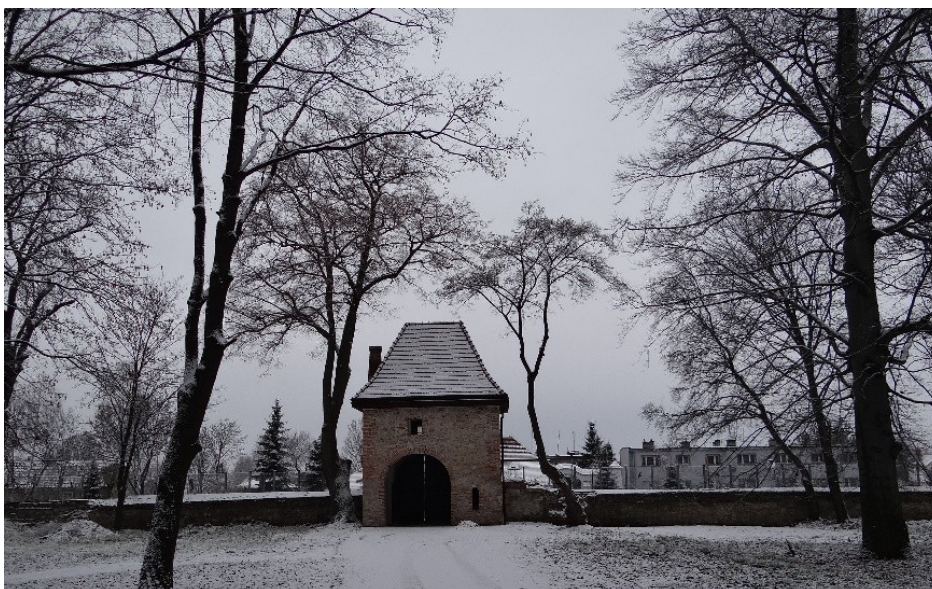
W 2015 roku przeprowadzono prace remontowo-konserwatorskie bramy, obejmujące remont konstrukcji więźby dachowej, wyczyszczenie i impregnację dachówki, wymianę obróbek blacharskich, częściową wymianę konstrukcji drewnianej stropu, konserwację wątku kamienno-ceglanego, wymianę stolarki okiennej i drzwiowej.

Zawada, brama wjazdowa w Zespole Dworskim

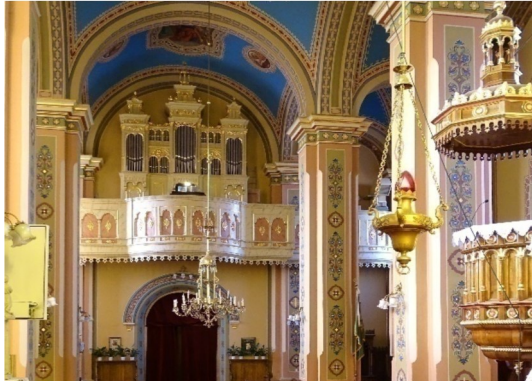
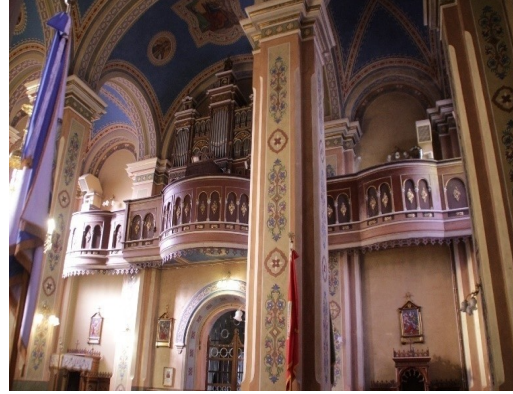
Prace przy organach zostały rozpoczęte. Ich zadaniem jest przywrócenie pierwotnej sprawności i brzmienia instrumentu. Przy strukturze stolarskiej prospektu i parapetu dokonano szeregu drobnych napraw. Uzupełniono ubytki drewna i zapraw. Odsłonięto fragmenty pierwotnej polichromii i wykonano na tej podstawie aranżacje konserwatorską.

Zręcin, prospekt organowy po lewej przed, po prawej po zakończeniu prac

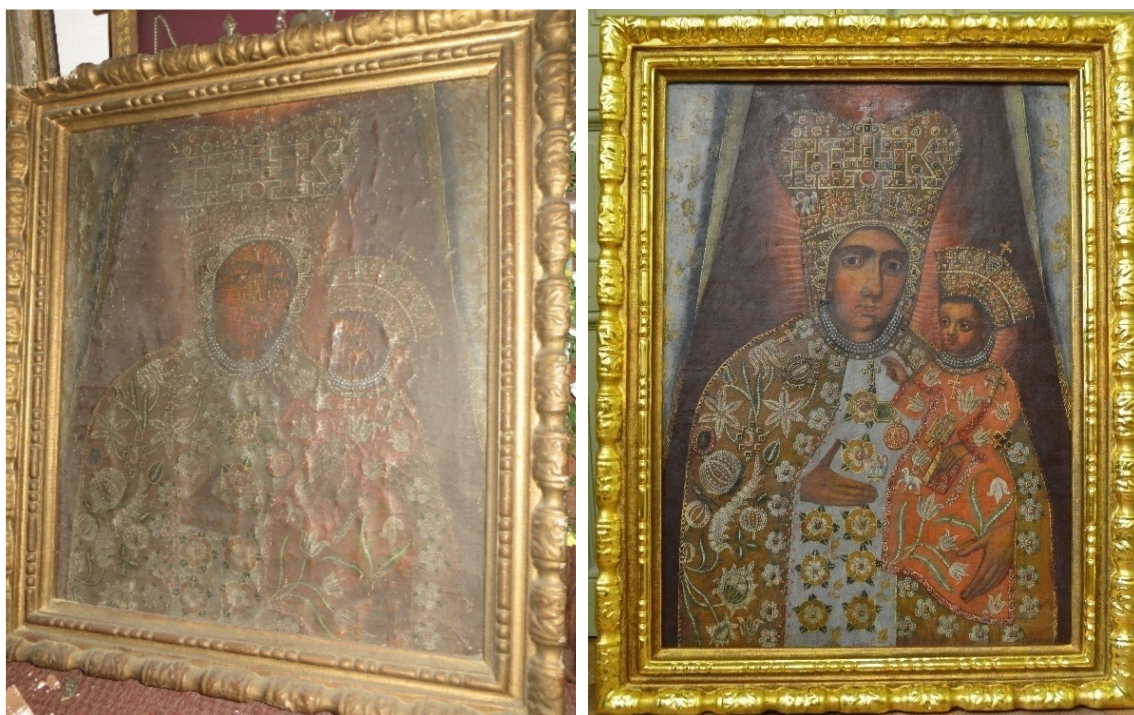
Obraz *Matki Bożej* w typie Sokalskiej jest obok relikwiarza najstarszym obiektem pochodzącym z dawnego kościoła parafialnego w Żurawicy, a równocześnie jest jedną z najstarszych kopii tego wizerunku. Przez wiele lat obiekt był wycofany z kultu i przechowywany w nie do końca właściwych warunkach. Prace rozpoczęto od odłączenia płóciennego obrazu od drewnianego podobrazia złożonego z trzech desek lipowych, połączonych szponkami. Zabezpieczono lico obrazu bibułką japońską, po uprzednim oczyszczeniu, rozprostowaniu krajkę i prasowaniu. W trakcie tych prac stwierdzono, że obraz wraz z drewnianym podobrazem został przycięty od dołu i dostosowany do ramy obrazu użytej wtórnie. Płótno wykazywało duży stopień nieregularnych pofałdowań wynikłych z punktowego przytwierdzenia do podobrazia, dlatego podjęto decyzję o zdublowaniu obrazu na nowe płótno na masę woskowo-żywiczną i naciągnięto je na krosno rozporowe. Przy warstwie malarskiej wykonano punktowanie scalające do oryginału, w partii kotary i korony Matki Bożej, po lewej stronie delikatnie zrekonstruowano elementy dekoracyjne perełkowania i roślinne na tkaninie. W trakcie prac pobrano z obrazu próbki do badań fizyko-chemicznych. Wtórna, zabytkowa rama została po zabiegach

Żurawica, obraz Matki Bożej z Dzieciątkiem, po lewej przed, po prawej po zakończeniu prac konserwatorskich

Przy obrazach wykonano konsolidację warstw technologicznych, prace stolarskie, usunięto wtórne nawarstwienia, wykonano punktowanie scalające warstwy malarskiej. Z powierzchni ram usunięto zanieczyszczenia, przeprowadzono dezynsekcję, dezynfekcję i impregnację, wykonano prace stolarskie, zrekonstruowano sztukatorskie odlewy detalu ornamentalnego, założono kity i wyzłocono złotem karatowym i brązem zgodnie z techniką wykonania ram. Prace wykonano w 2018 roku.

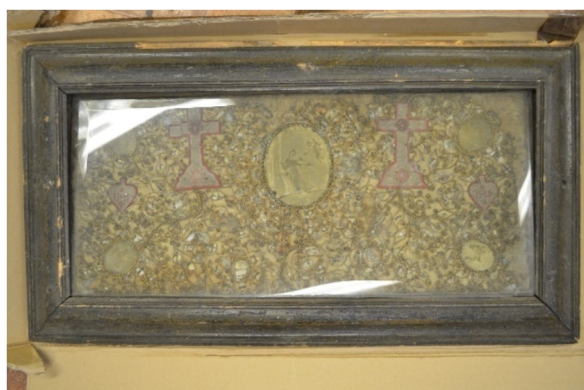
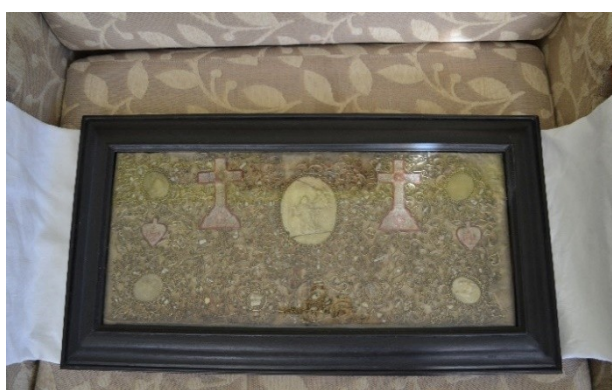
Żurawica, relikwiarz przed i po zakończeniu prac konserwatorskich

Relikwiarz z ogromną ilością ludzkich szczątków jest jednym z najcenniejszych obiektów pochodzących ze starego kościoła w Żurawicy. Liczba relikwii, precyzja wykonanej dekoracji oraz analiza porównawcza, wykazuje bardzo duże podobieństwo z relikwiarzem z Muzeum Archidiecezjalnego w Przemyślu, sygnowanym na odwrocie://ROMA/ 1700/ P.M./ INNOCENTIUS XII.// i wskazuje na wyjątkowość obiektu i jego włoską proveniencję. Prace przy obiekcie w pierwszej kolejności objęły wyjęcie relikwiarza z drewnianej, oszklonej ramy. Następnie poddano go dezynfekcji i dezynsekcji w komorze próżniowej, odczyszczono tkaninę, która utraciła pierwotną, pomarańczowo-różową kolorystykę oraz agnuski, krzyżyki, relikwie, banderole i ornament papierowy w formie filigranu. Podklejono wszystkie elementy. Dozłocono krawędzie ornamentu. Z ramy usunięto przemalowanie do oryginalnej, czarnej warstwy estetycznej, a otwory po owadach szkodnikach drewna zaślepiono w części, w celu pokazania czasu powstania relikwiarza. Prace wykonano w 2018 roku.
