## PAŃSTWOWA KOMISJA BADANIA WYPADKÓW KOLEJOWYCH

### RAPORT Nr PKBWK 01/2026

**z postępowania w sprawie wypadku kolejowego  
zaistniałego 15 sierpnia 2025 r. o godz. 13:52 na szlaku Pierzchno - Gądko,  
w torze nr 1, przejazd kolejowy kategorii D w km 182,466  
linii kolejowej nr 272 Kluczbork – Poznań Główny  
obszar zarządcy infrastruktury kolejowej PKP PLK S.A.  
Zakład Linii Kolejowych w Ostrowie Wielkopolskim**

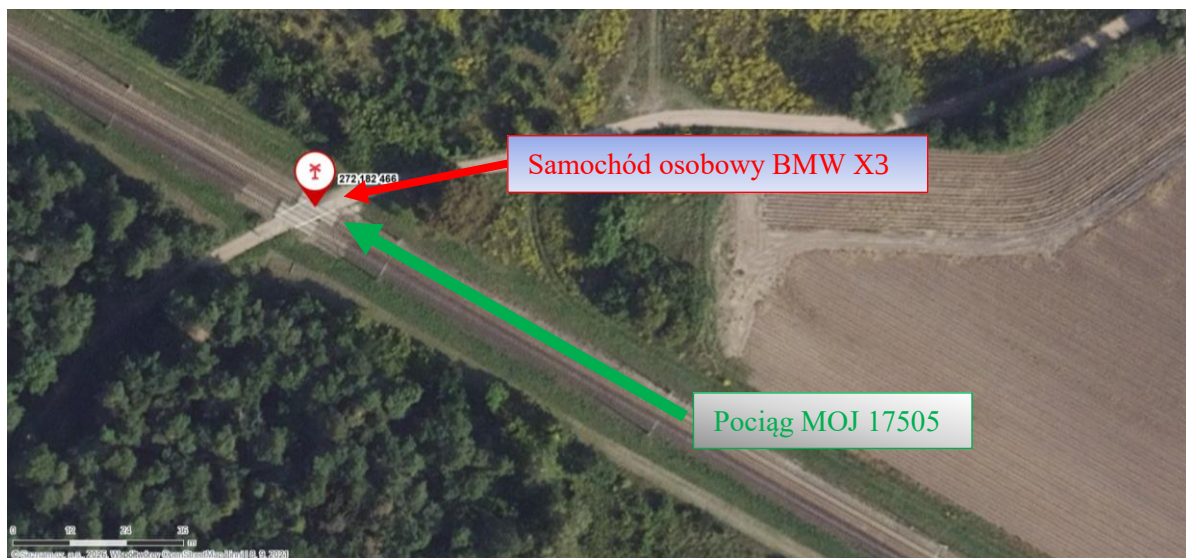
z drogą znajduje się w terenie zalesionym, równinnym, niezabudowanym. Dopuszczalna prędkość pojazdów drogowych na drodze w rejonie przejazdu wynosi 90 km/h. Widoczność przejazdu kolejowego z drogi z kierunku jazdy samochodu ograniczona przez łuk poziomy drogi i zwisające gałęzie. Warunki widoczności czoła pociągu spełnione tylko dla odległości 5 m i 10 m od skrajnej szyny. W polu trójkątów widoczności czoła pociągu z kierunku jazdy samochodu, w bezpośrednim sąsiedztwie toru, znajdują się grupy drzew i krzewów. Przed przejazdem kolejowym z obu stron drogi ustawione są znaki B-20 „stop”. Brak linii bezwzględnego zatrzymania P-12 „linia bezwzględnego zatrzymania – stop” oraz znaku P-16 „napis stop” z uwagi na nawierzchnię gruntową drogi.

Zdjęcie 6. Usytuowanie pojazdów przed wypadkiem (źródło: Mapy.com)
