Program prac konserwatorskich na potrzeby remontu elewacji, renowacji stolarki drzwiowej i metalowych balustrad Pałacyku w m. Rzeczyca Mała, 76 – 010 Polanów, dz. nr 331/14 obr. Rzeczyca Wielka, gmina Polanów.

Koszalin – lipiec 2020 r.

Badania konserwatorskie oraz program prac konserwatorskich wykonano na potrzeby remontu elewacji, renowacji stolarki drzwiowej i metalowych balustrad.

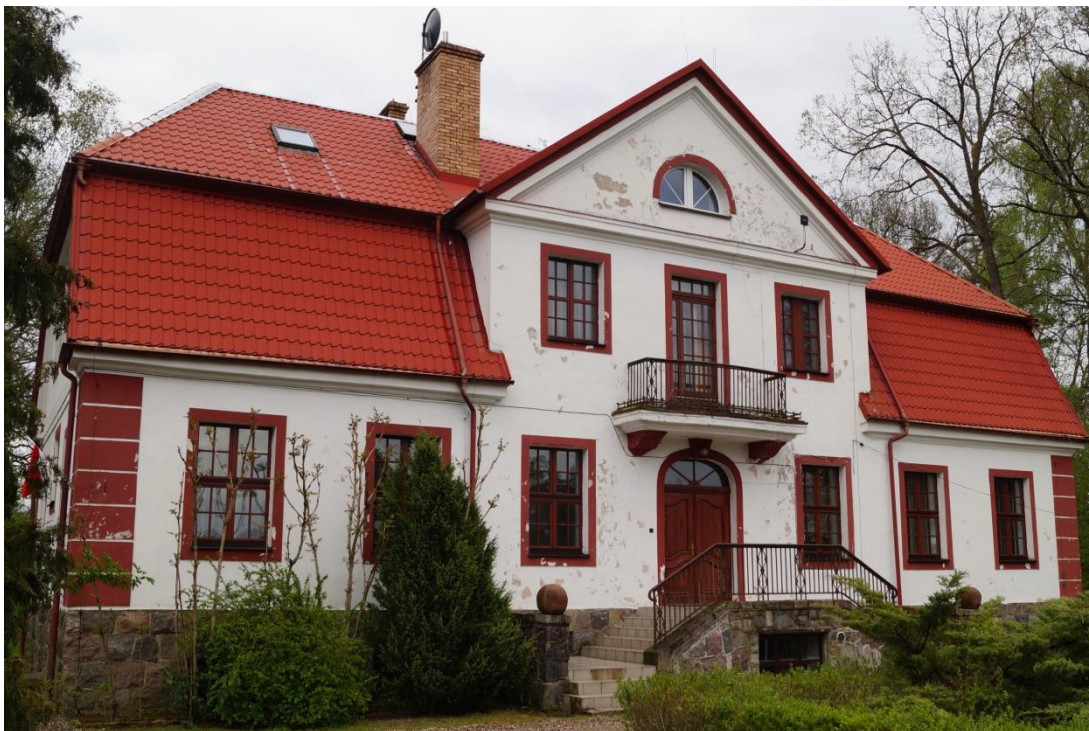
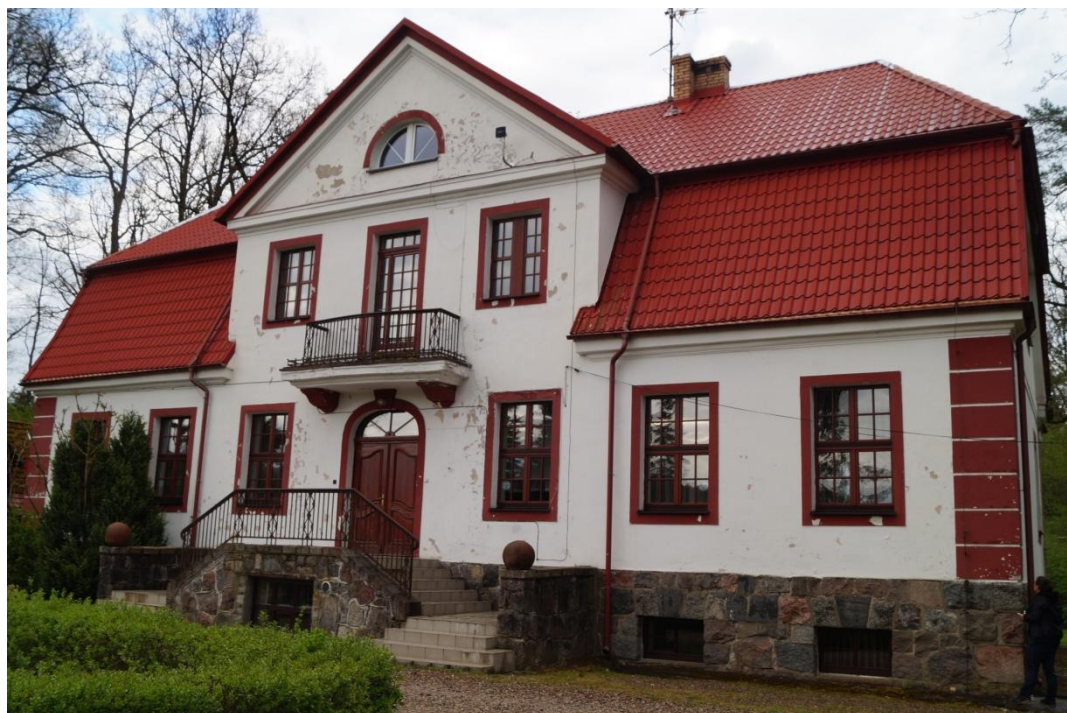
Fot. 2 i 3 (wyk. mgr W. Tomaszewski): Zestawienie ukośnych widoków ogólnych elewacji frontowej. Farba na elewacji w wielu miejscach złuszcza się i odpada. W wielu miejscach zlokalizowano pustki, odparzenia oraz wypłukania warstw tynkarskich. Jest to zachodnia strona elewacji, która jest najbardziej narażona na wiatry oraz zacinające deszcze – co potwierdza mieszkający w budynku Leśniczy.

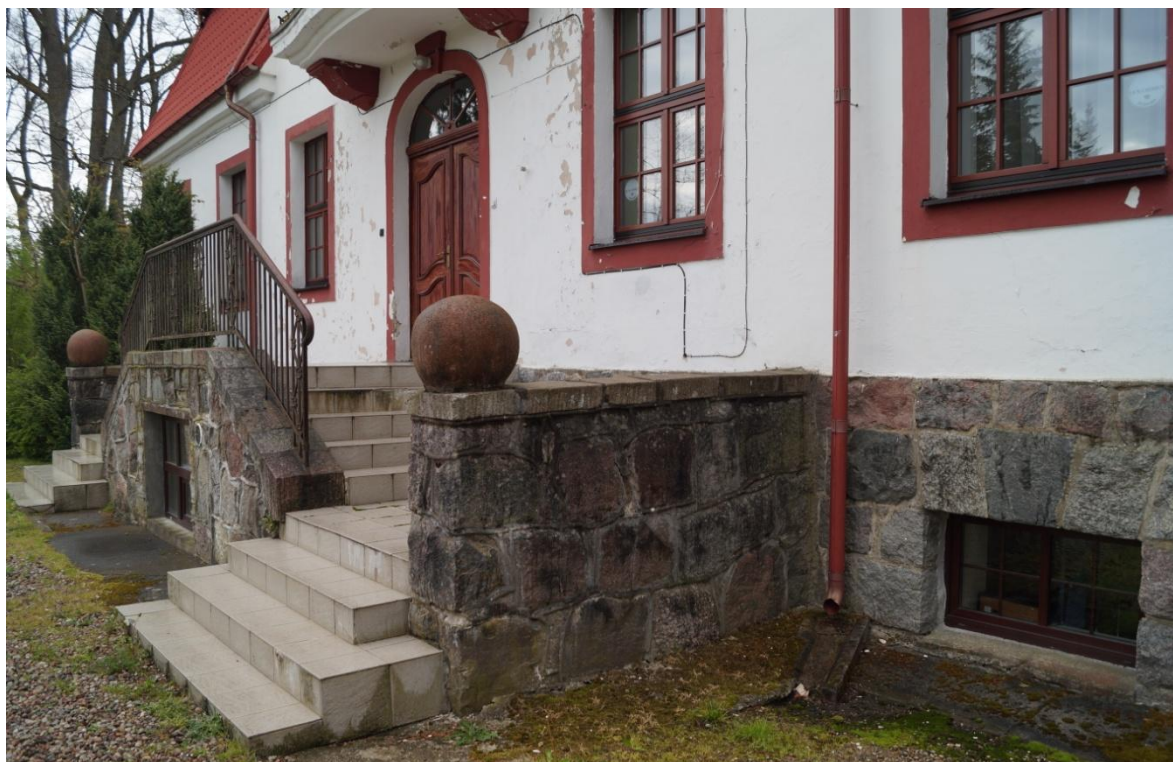
Fot. 4 (wyk. mgr W. Tomaszewski): Widok stanu zachowania wybranych odcinków kamiennych cokołów, schodów lustrzanych flankowanych granitowymi kulami oraz metalowej balustrady.

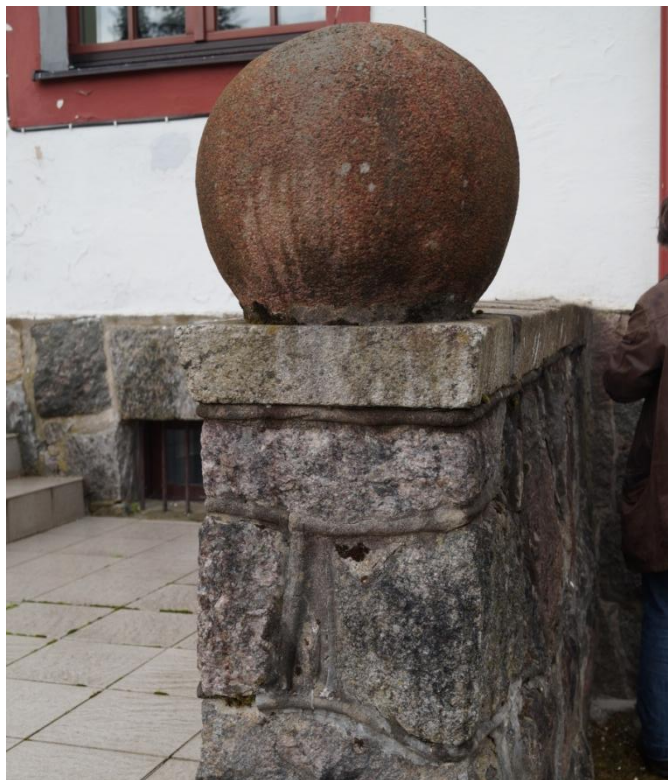
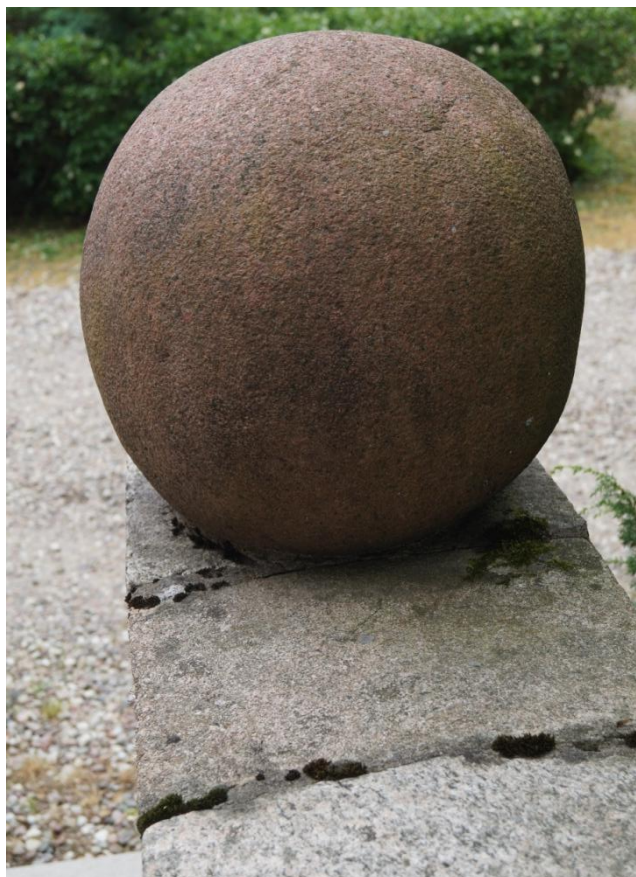
Fot. 6 i 7 (wyk. mgr W. Tomaszewski): Stan zachowania granitowych kul flankujących schody *lustrzane*.

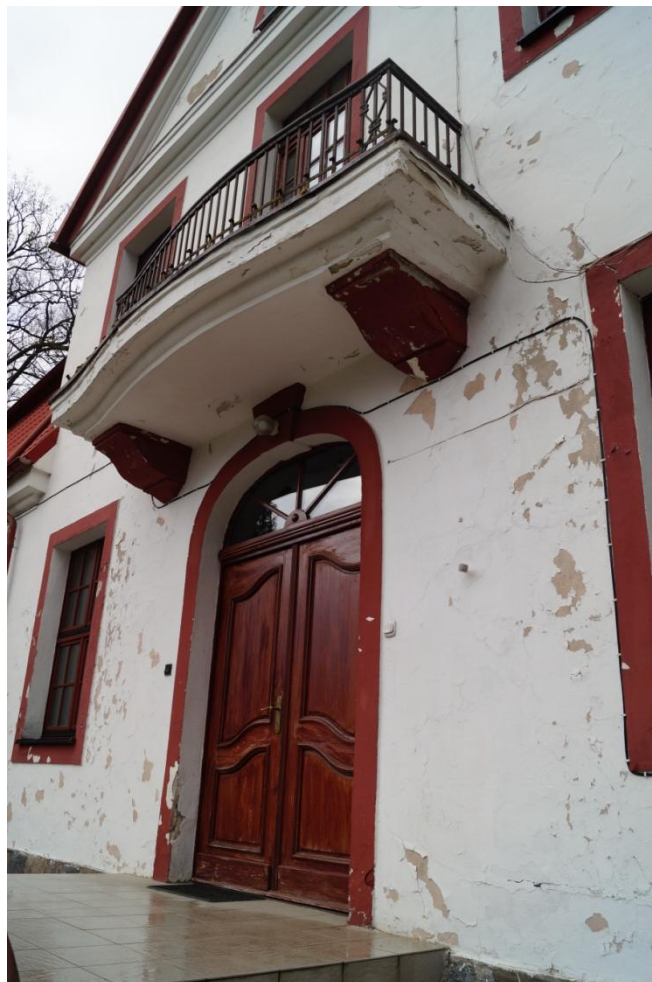
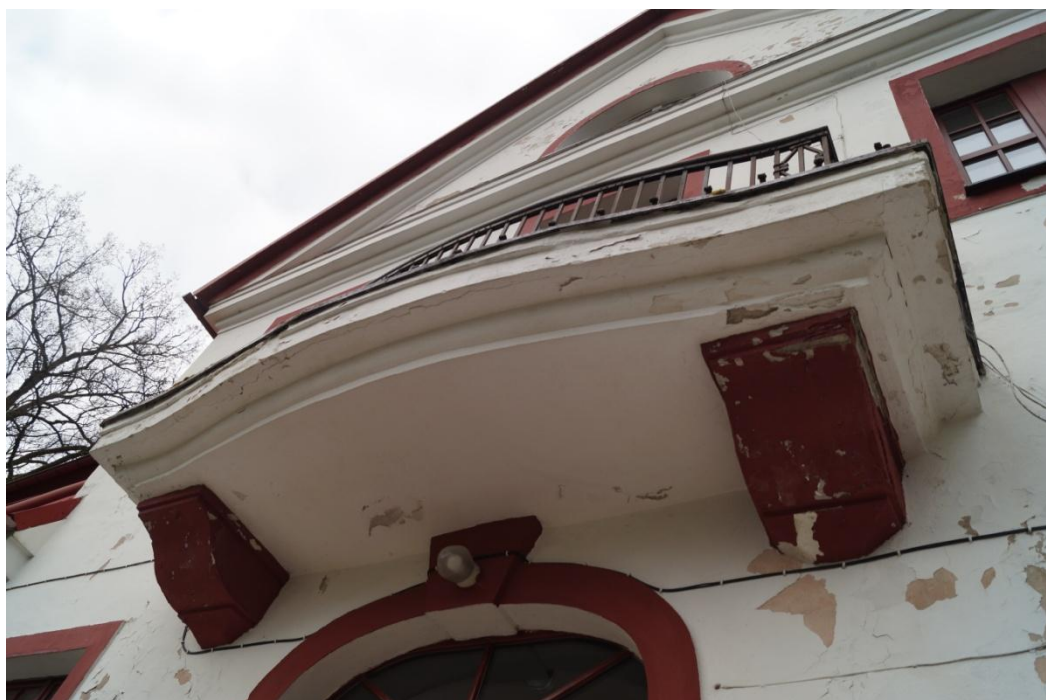
Fot. 8 i 9 (wyk. mgr W. Tomaszewski): Widok stanu zachowania wnęki wejściowej (portalu), wtórnych drzwi drewnianych oraz balkonu opartego na dekoracyjnych wspornikach. Farba na elewacji w wielu miejscach złuszcza się i odpada. W wielu miejscach zlokalizowano pustki, odparzenia oraz wypłukania warstw tynkarskich. Jest to zachodnia strona elewacji, która jest najbardziej narażona na wiatry oraz zacinające deszcze – co potwierdza mieszkający w budynku Leśniczy.

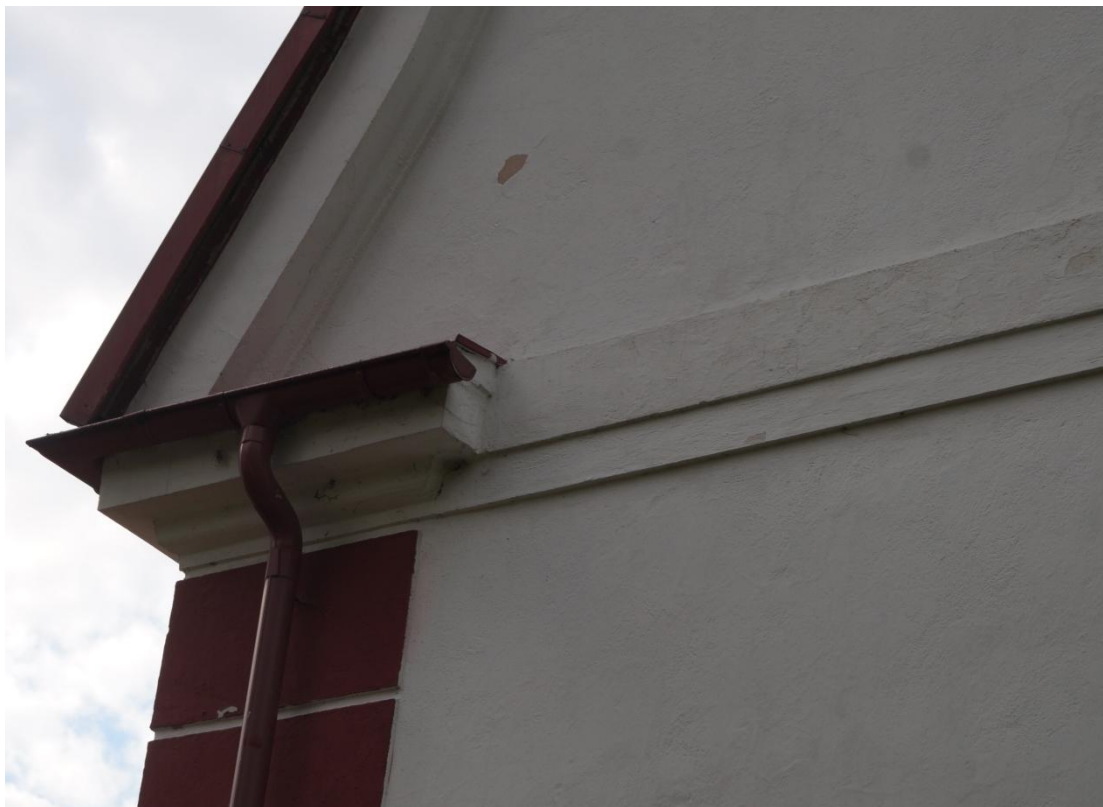
Fot. 17 i 18 (wyk. mgr W. Tomaszewski): Widok elewacji południowej, ukazujący stan zachowania fragmentu kamiennego cokotu, opasek okiennych, narożnych boniowań oraz odcinków profilowanych gzymsów oddzielających kondygnację oraz obwodzących dach. Farba na elewacji w kilku miejscach złuszcza się i odpada. Zlokalizowano także nieliczne pustki pod warstwami tynkarskimi.

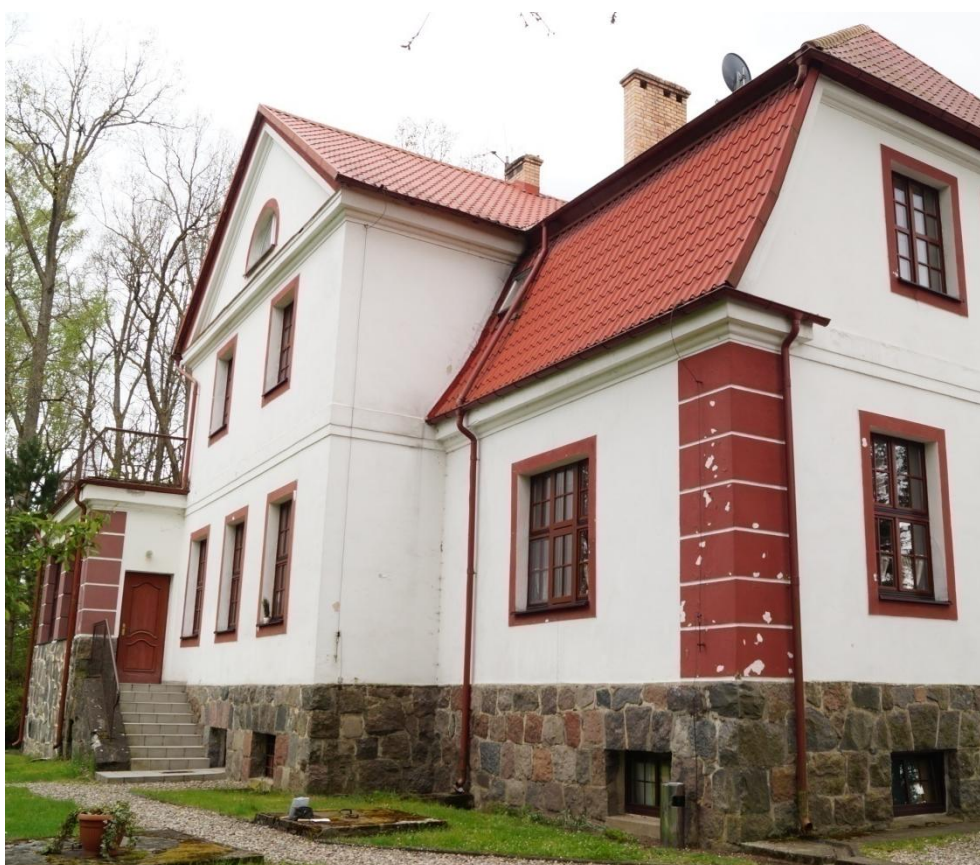
Fot. 26 i 27 (wyk. mgr W. Tomaszewski): Widok elewacji wschodniej ukazujący stan zachowania odcinka kamiennego cokotu, opasek okiennych, narożnych boniowań oraz odcinków profilowanych gzymsów oddzielających kondygnację oraz obwodzących dach. Farba na elewacji w kilku miejscach złuszcza się i odpada. Zlokalizowano także pustki pod warstwami tynkarskimi oraz drobne rysy.

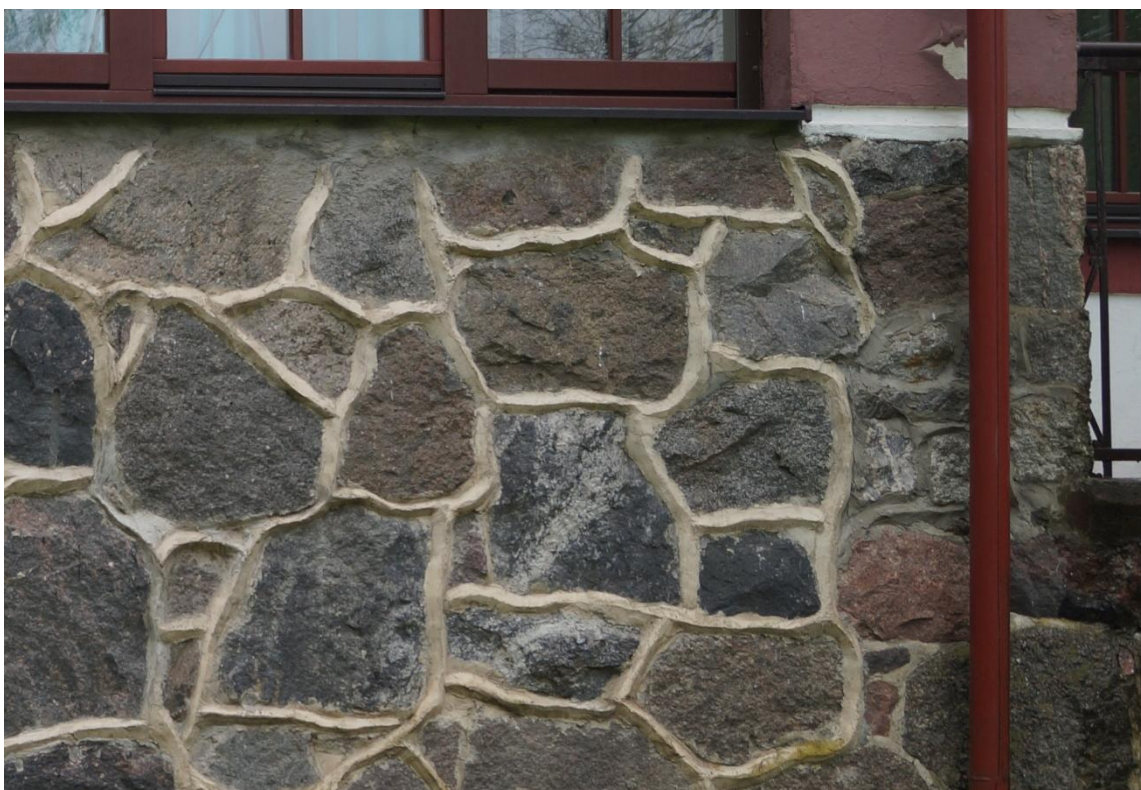
Fot. 28 i 29 (wyk. mgr W. Tomaszewski): Widok stanu zachowania werandy z tarasem. Kamienne cokoły pod werandą są wtórnie wyspoinowane – w charakterystyczny *ostry* sposób ukształtowania spoin.

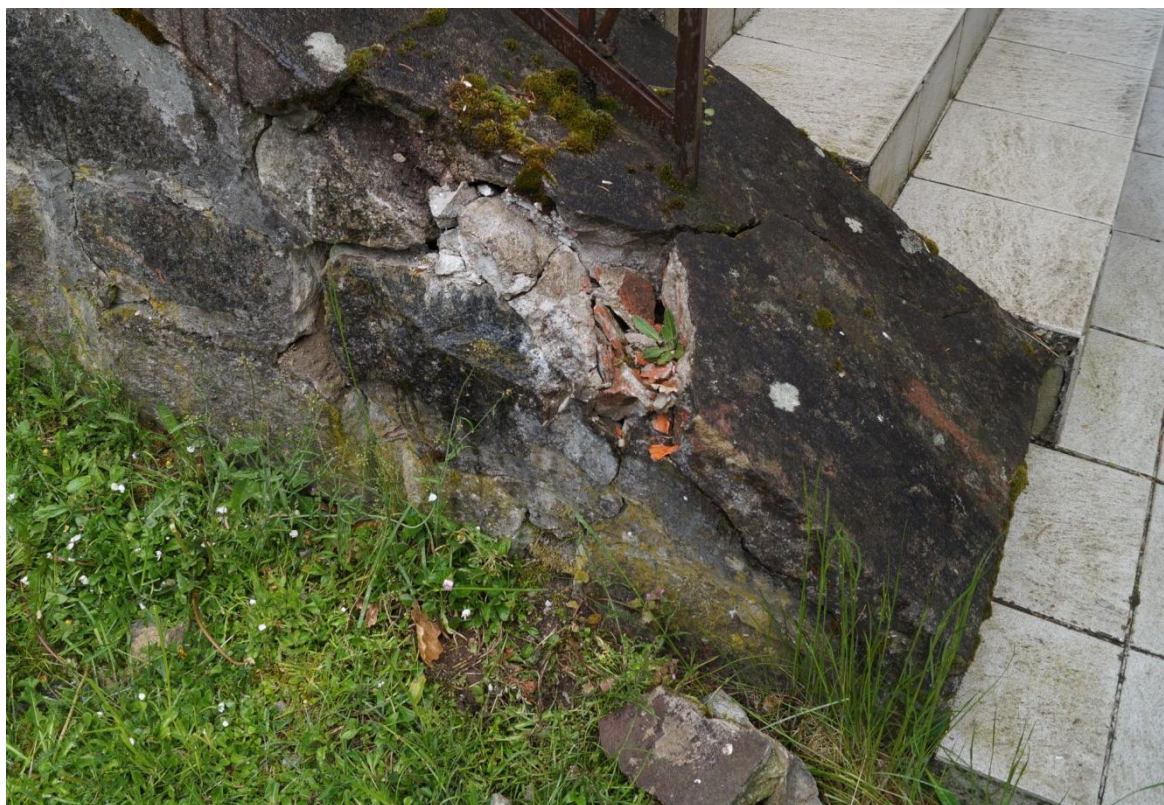
Fot. 32 i 33 (wyk. mgr W. Tomaszewski): Widok stanu zachowania schodów prowadzących do pomieszczenia werandy. Powierzchnię schodów obecnie w całości pokrywają kafle ceramiczne (gres). Widoczne jest uszkodzenie betonowej wylewki, w którą zakotwiona jest metalowa balustrada.

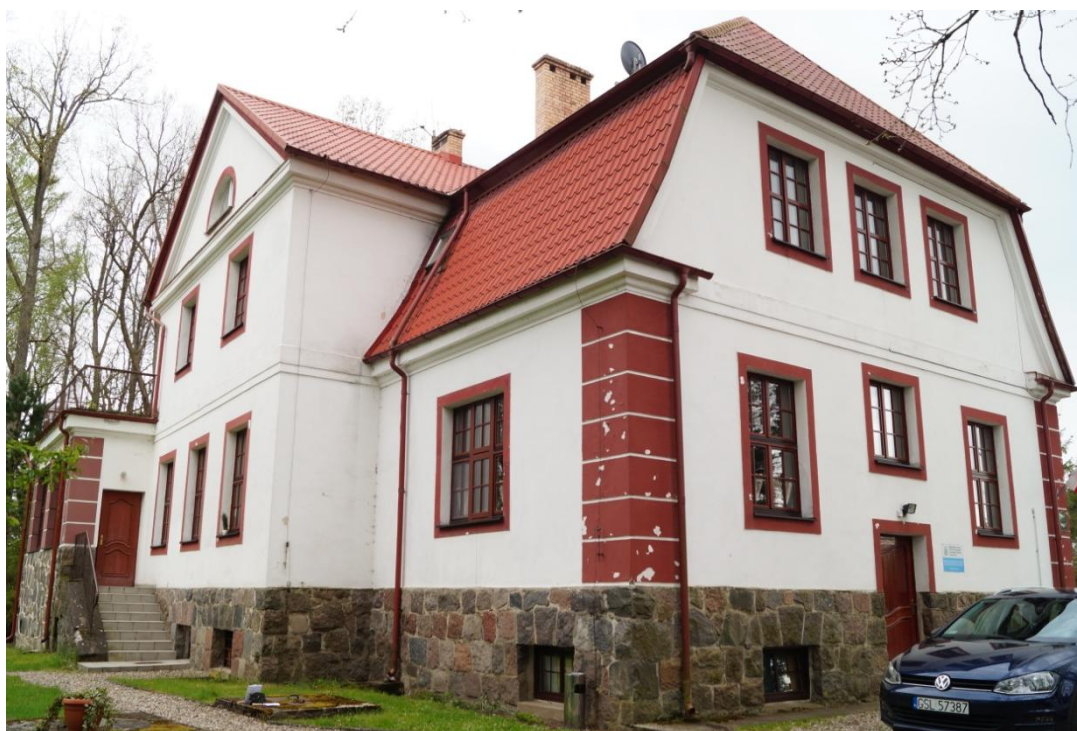
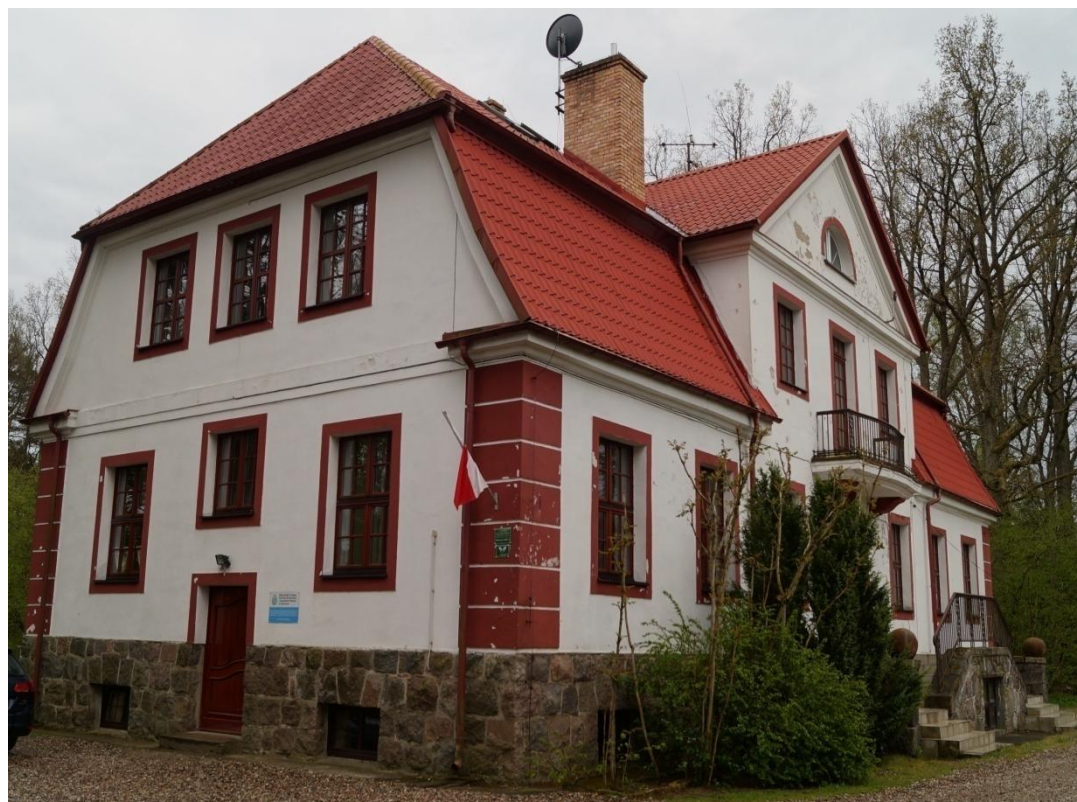
Fot. 34 i 35 (wyk. mgr W. Tomaszewski): Ogólny widok stanu zachowania elewacji północnej.

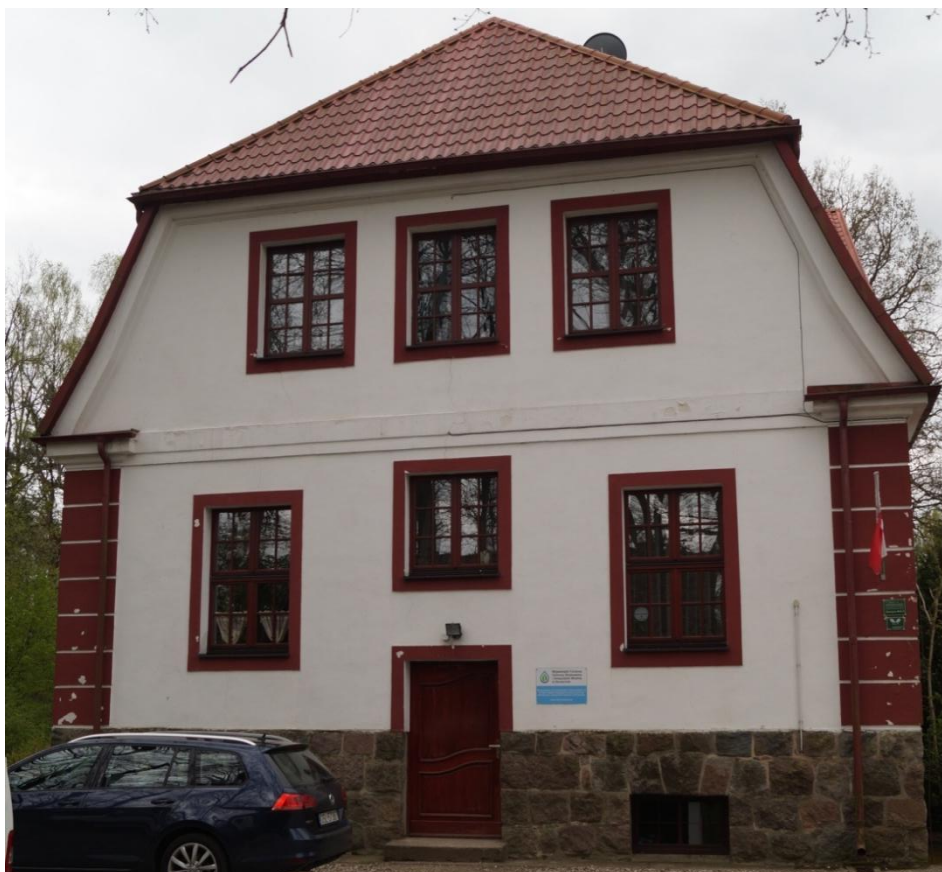
Fot. 36 (wyk. mgr W. Tomaszewski): Widok elewacji północnej ukazujący stan zachowania fragmentu kamiennego cokołu, opasek okiennych, narożnych boniowań oraz odcinków profilowanych gzymsów oddzielających kondygnację oraz obwodzących dach. Farba na elewacji w kilku miejscach złuszcza się i odpada. Zlokalizowano także pustki pod warstwami tynkarskimi oraz drobne rysy.

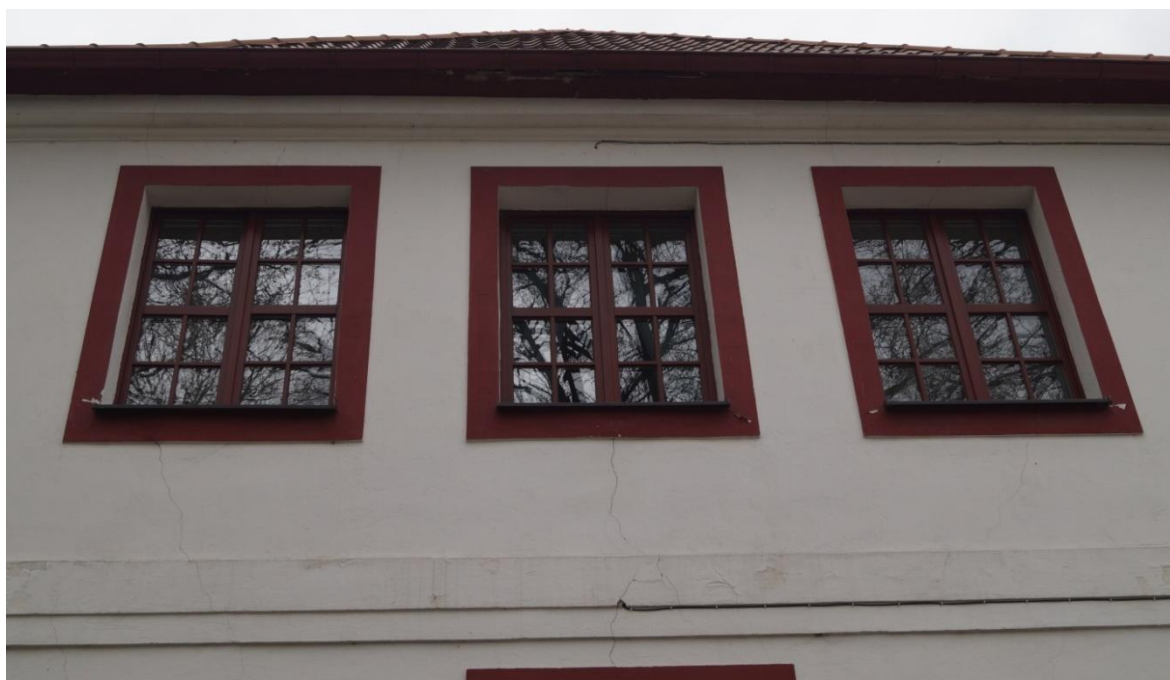
Fot. 37 (wyk. mgr W. Tomaszewski): Widok drobnych rys przechodzących pod lewym i środkowym oknem w kierunku gzymsu między-kondygnacyjnego.

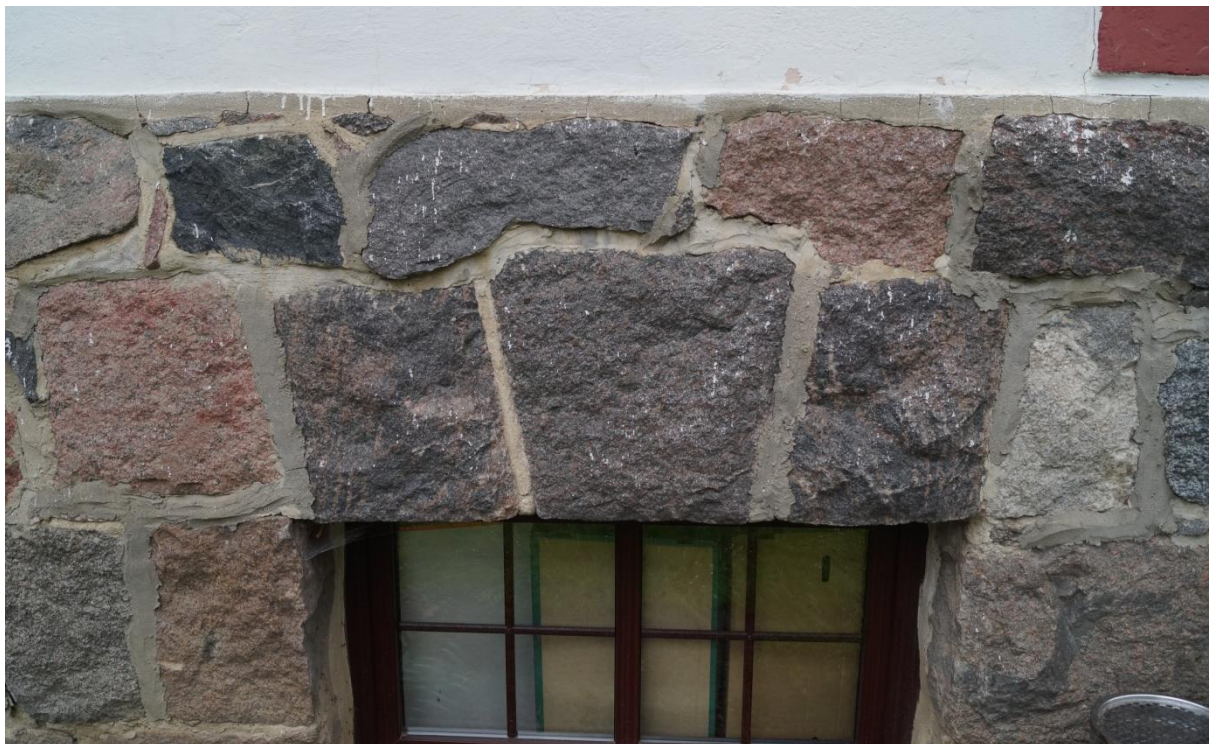
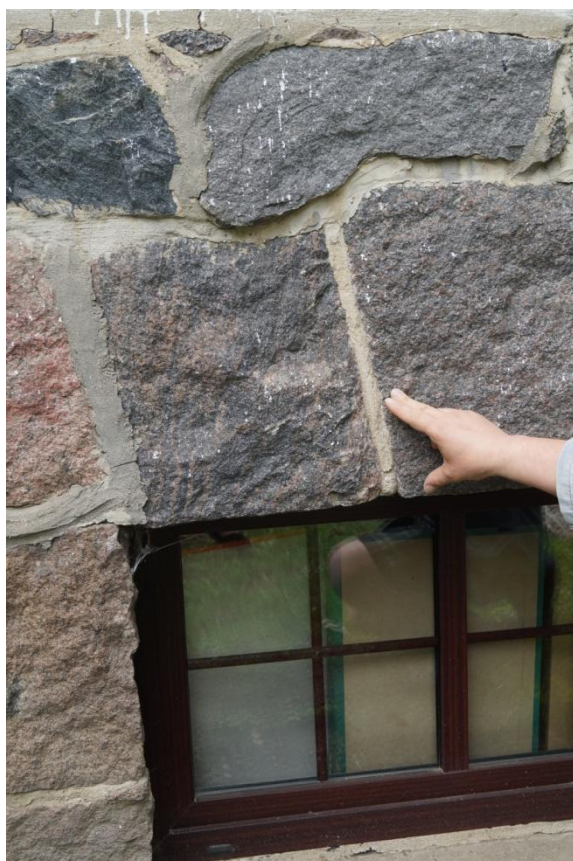
Fot. 38 i 39 (wyk. mgr W. Tomaszewski): Przykład występowania różnorodnych spoin na wybranym fragmencie powierzchni muru ceglanego z jednoczesnym wskazaniem odcinka oryginalnej spoiny (elewacja wschodnia).

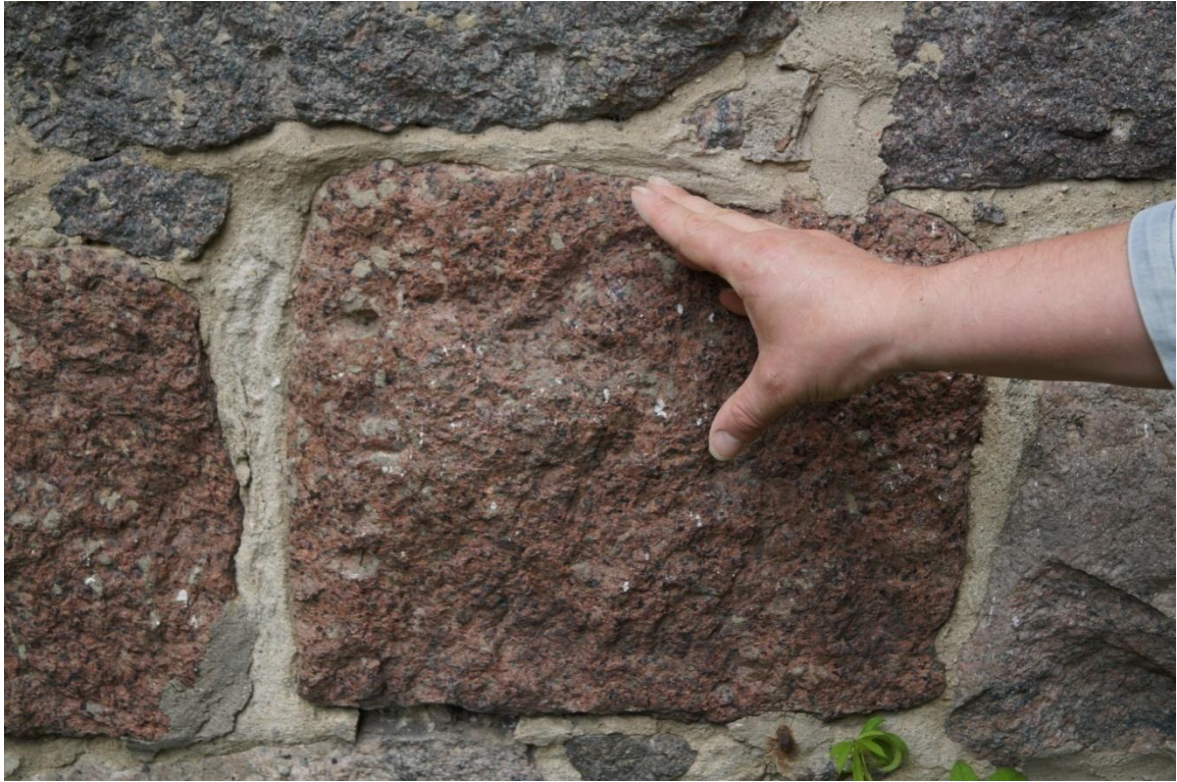
Fot. 40 (wyk. mgr W. Tomaszewski): Wskazanie odcinka oryginalnej spoiny na fragmencie elewacji wschodniej.

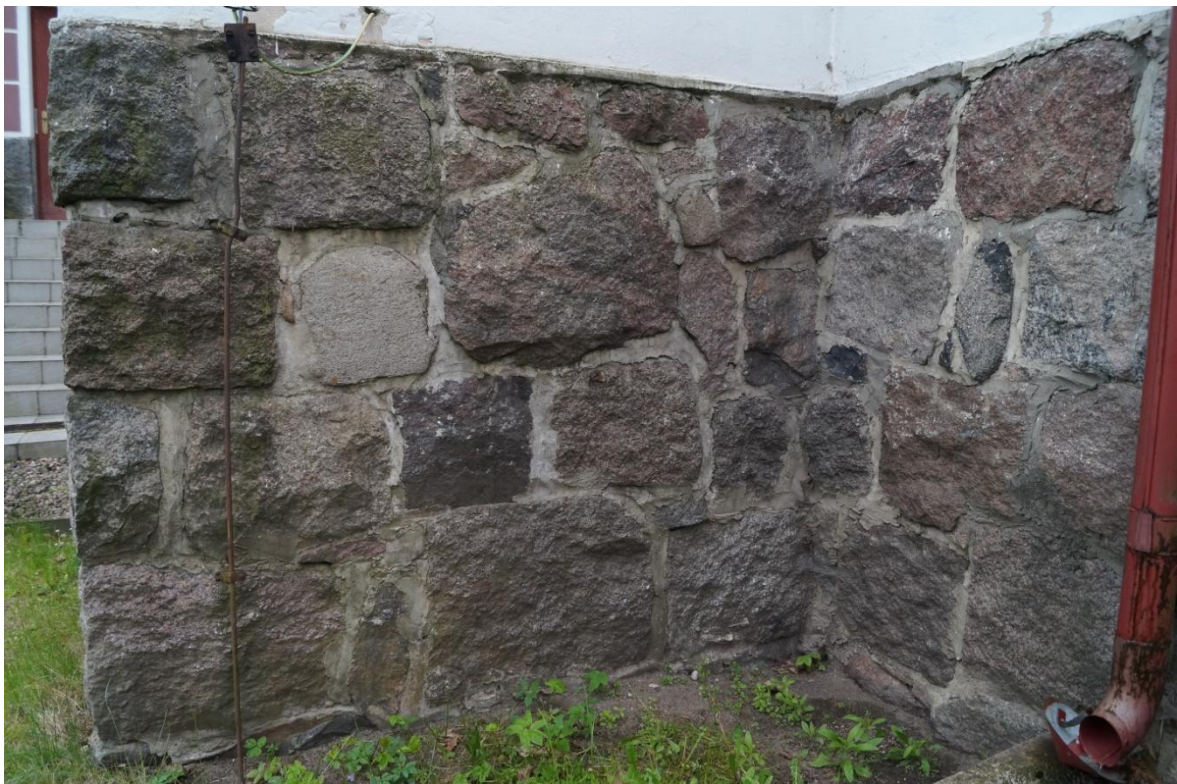
Fot. 41 (wyk. mgr W. Tomaszewski): Przykład występowania różnorodnych spoin na wybranym fragmencie powierzchni muru ceglanego (elewacja wschodnia).

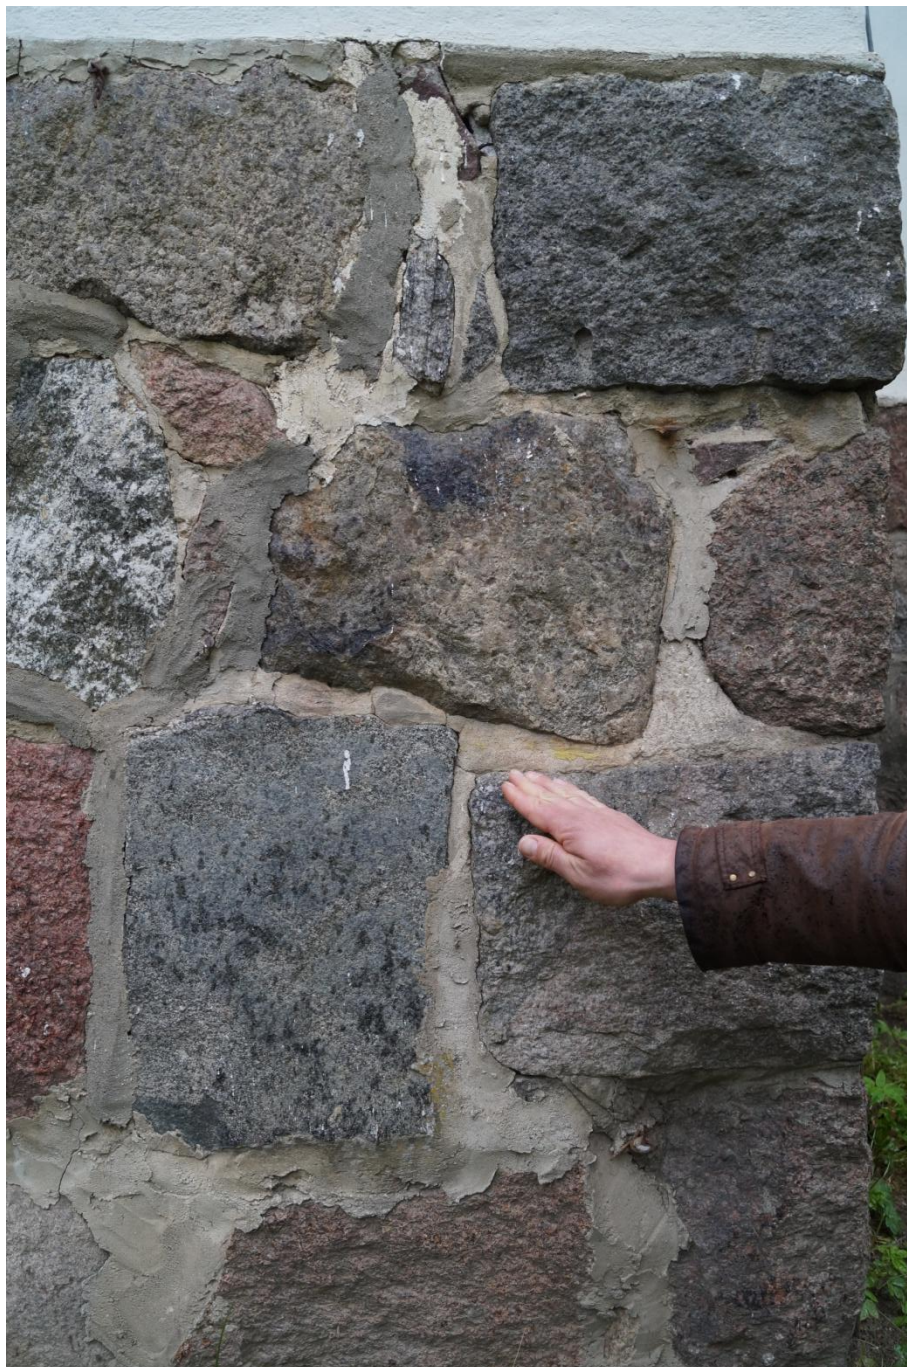
Fot. 42 (wyk. mgr W. Tomaszewski): Wskazanie odcinka oryginalnej spoiny na fragmencie elewacji północnej.

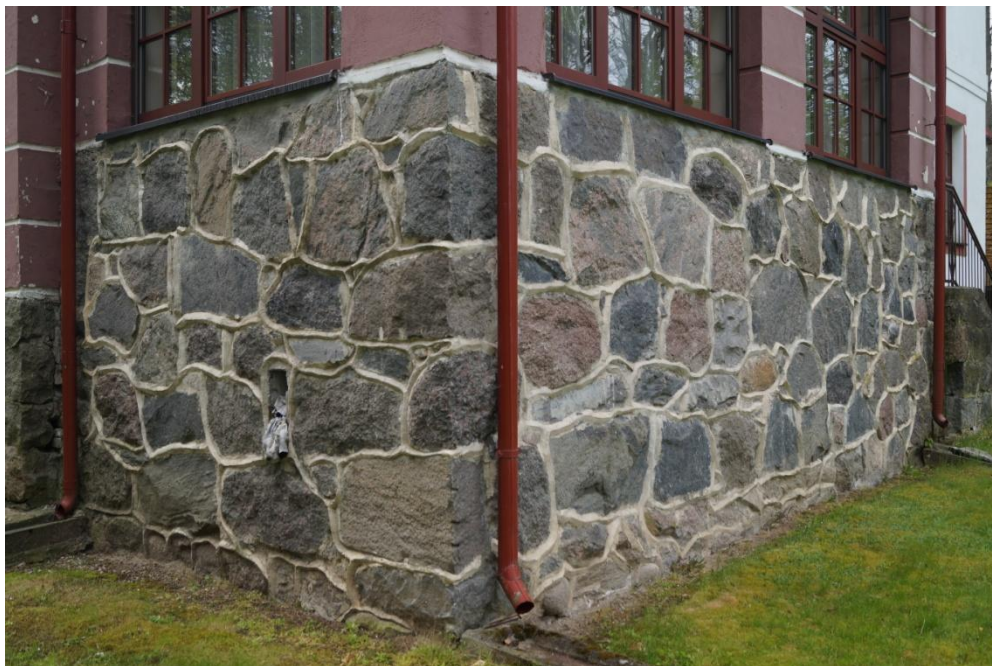
Fot. 43 (wyk. mgr W. Tomaszewski): Przykład wtórnego – aczkolwiek jednorodnego sposobu spoinowania.

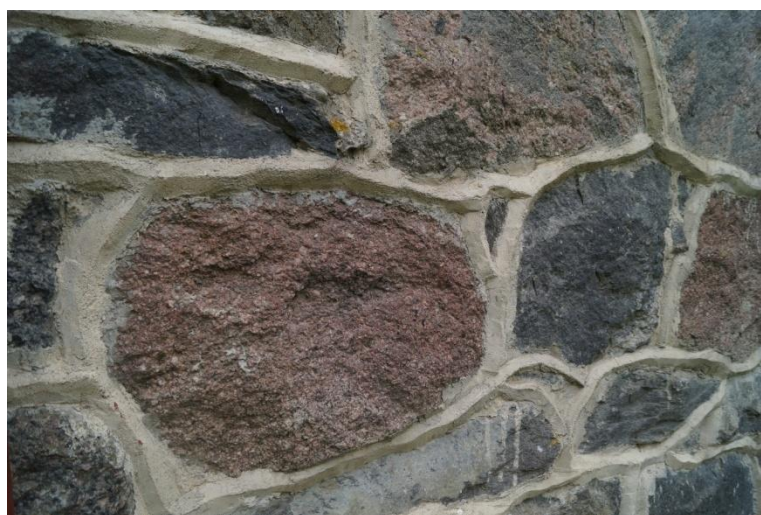
Fot. 44 i 45 (wyk. mgr W. Tomaszewski): Charakterystyczny *ostry* sposób ukształtowania spoin (j. w.).

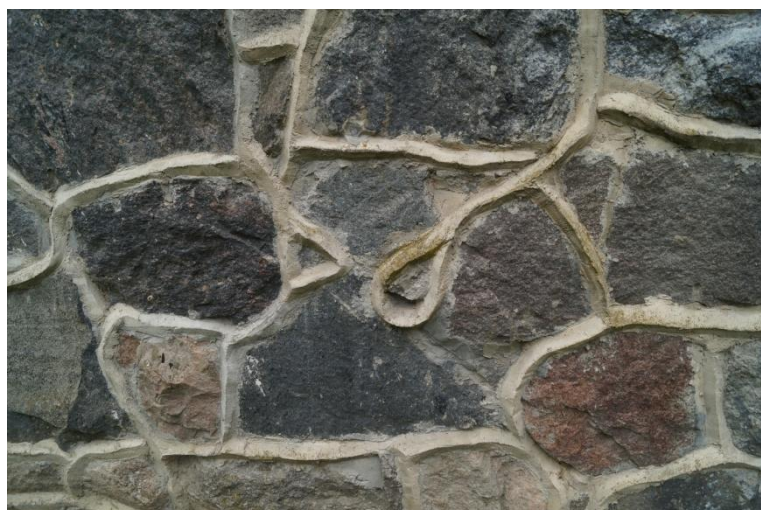
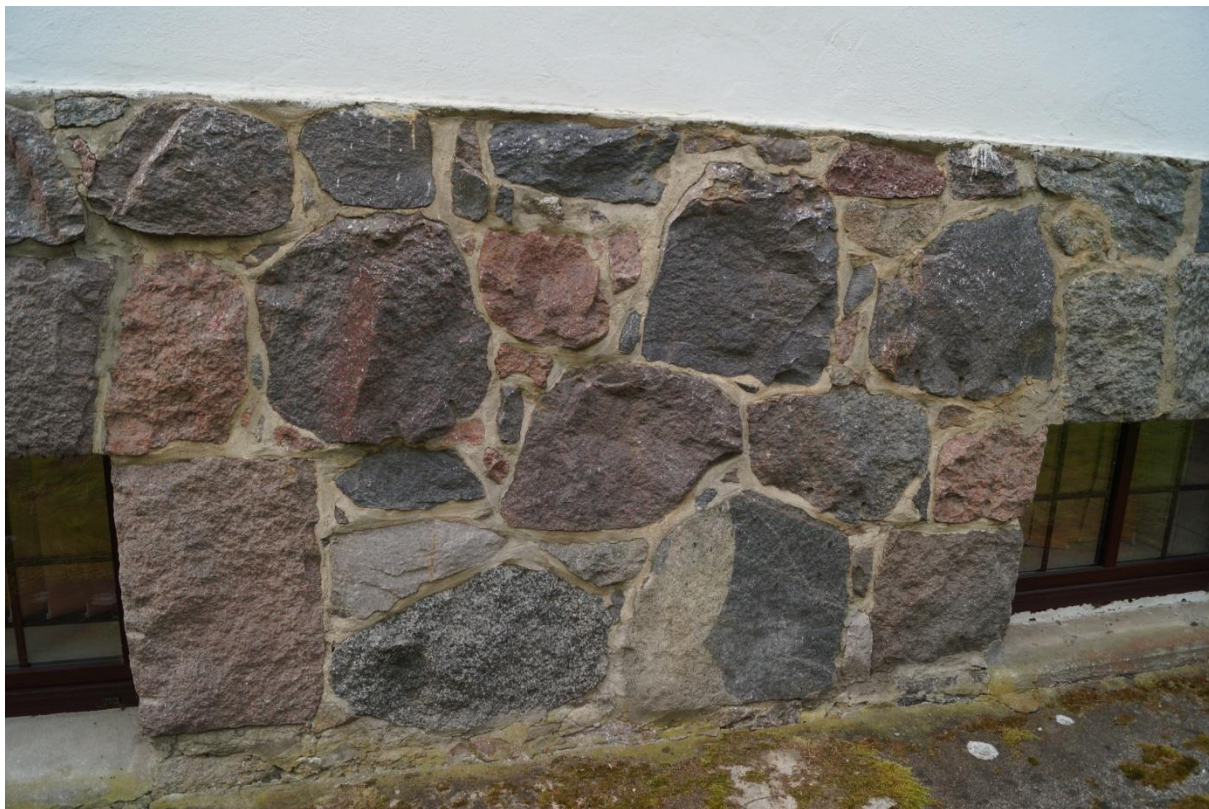
Fot. 46 (wyk. mgr W. Tomaszewski): Przykład zróżnicowanego spoinowania na wybranym fragmencie muru po stronie elewacji południowej.

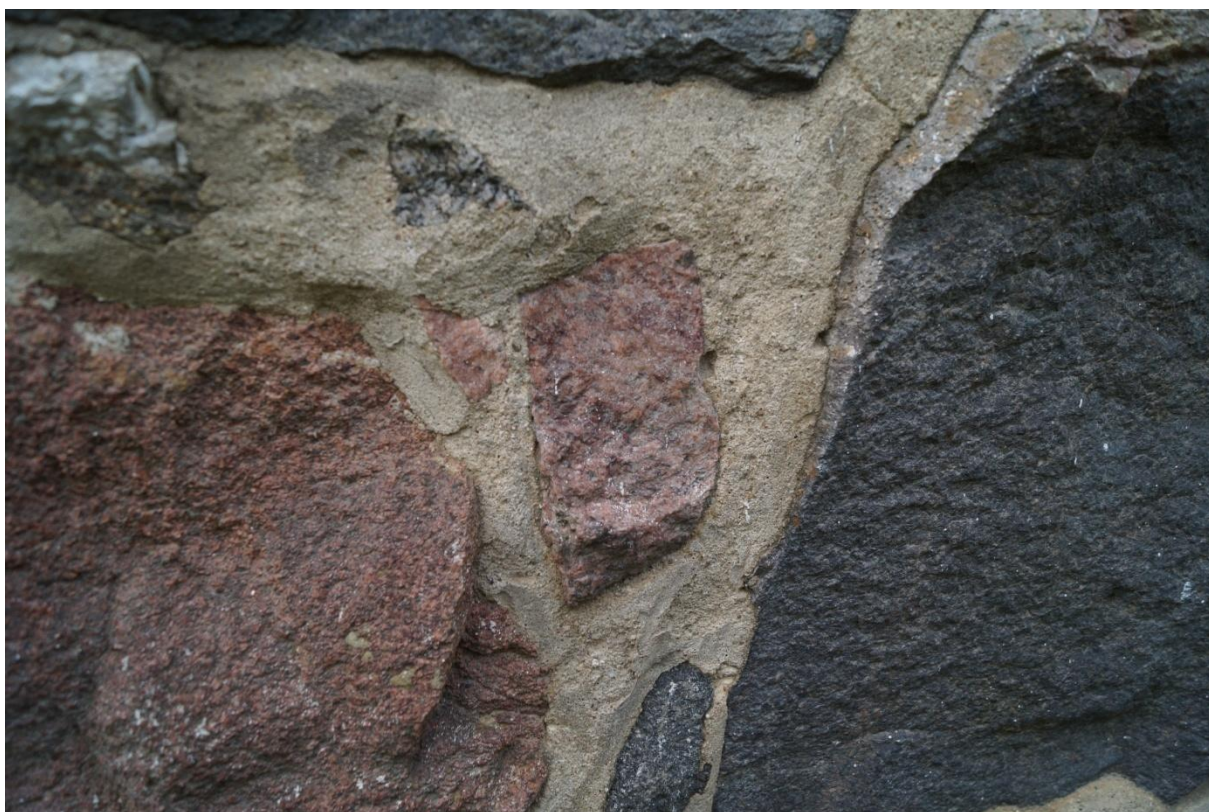
Fot. 47 (wyk. mgr W. Tomaszewski): Przykład oryginalnej spoiny na fragmencie elewacji południowej (j. w.).

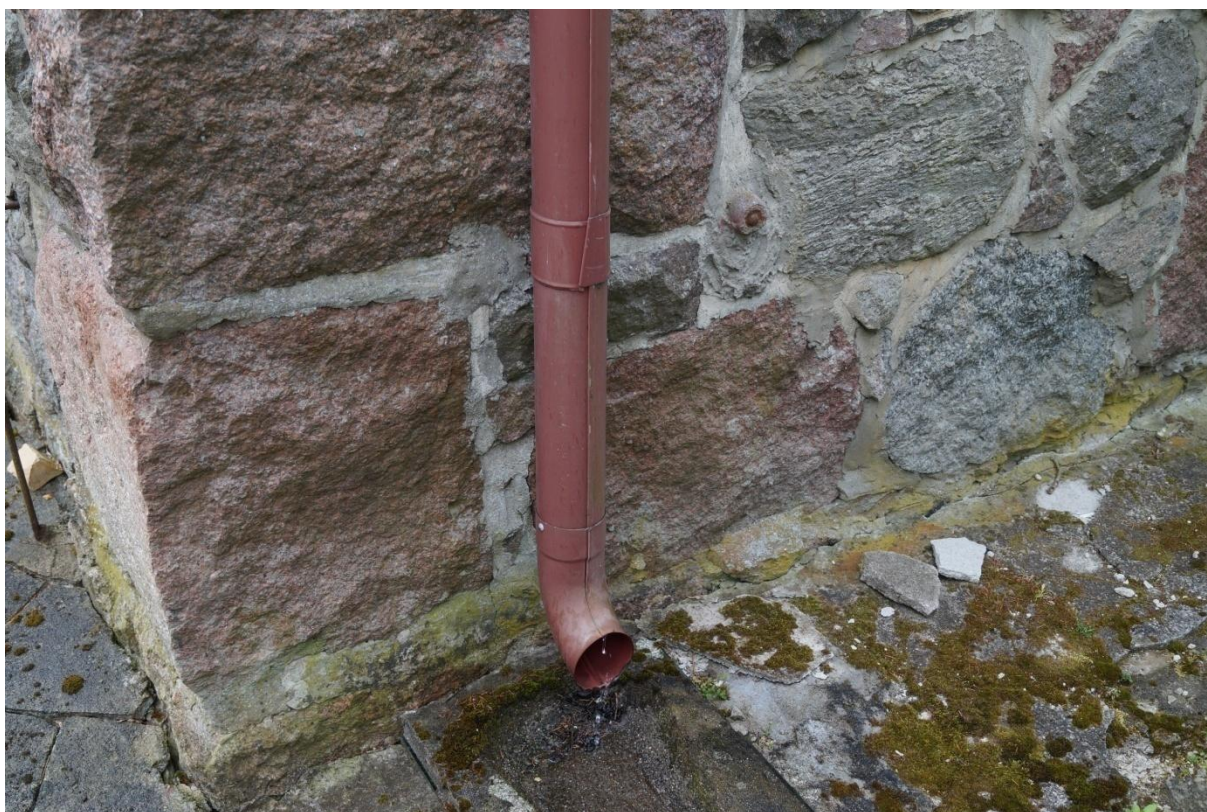
Fot. 48 (wyk. mgr W. Tomaszewski): Przykład zróżnicowanego spoinowania na wybranym fragmencie muru po stronie elewacji południowej. Na prawo od rynny w ścianie tkwi tzw. *reper*.

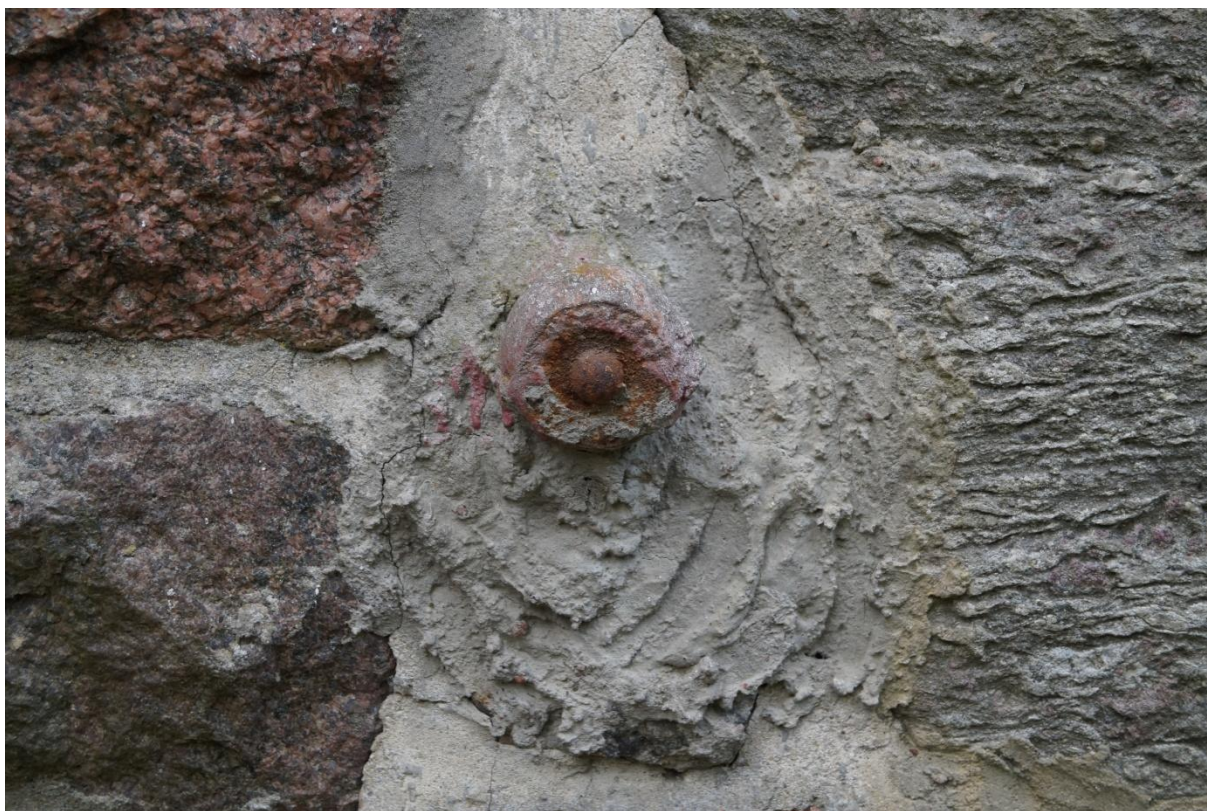
Fot. 49 (wyk. mgr W. Tomaszewski): Metalowy *reper* umieszczony w murze na elewacji południowej.
