Program prac konserwatorskich na potrzeby remontu elewacji, renowacji stolarki drzwiowej i metalowych balustrad Pałacyku w m. Rzeczyca Mała, 76 – 010 Polanów, dz. nr 331/14 obr. Rzeczyca Wielka, gmina Polanów.

Koszalin – lipiec 2020 r.

Badania konserwatorskie oraz program prac konserwatorskich wykonano na potrzeby remontu elewacji, renowacji stolarki drzwiowej i metalowych balustrad.

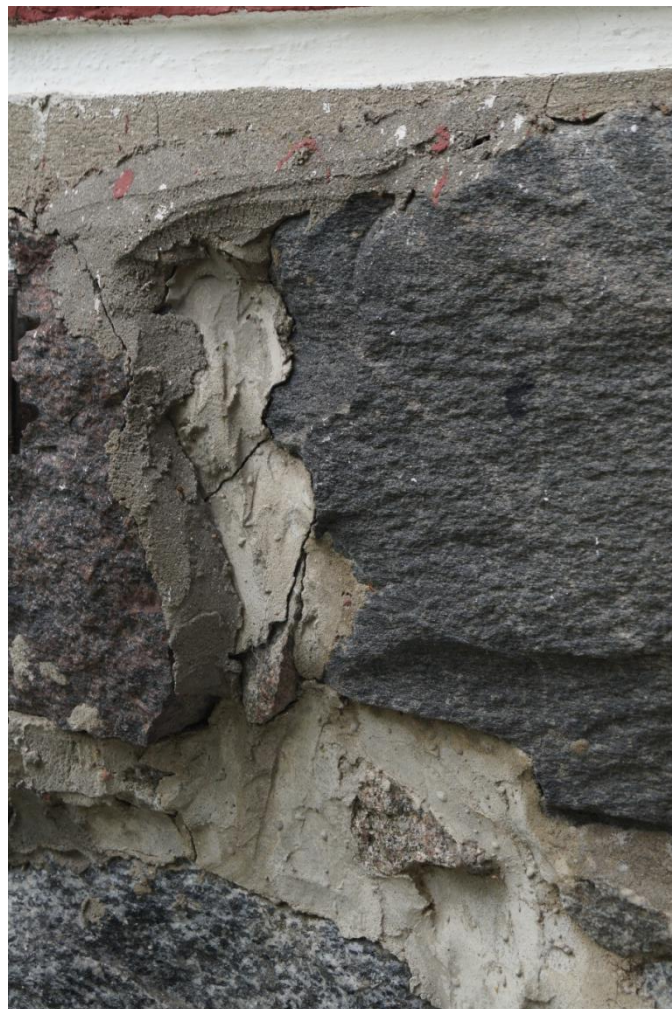
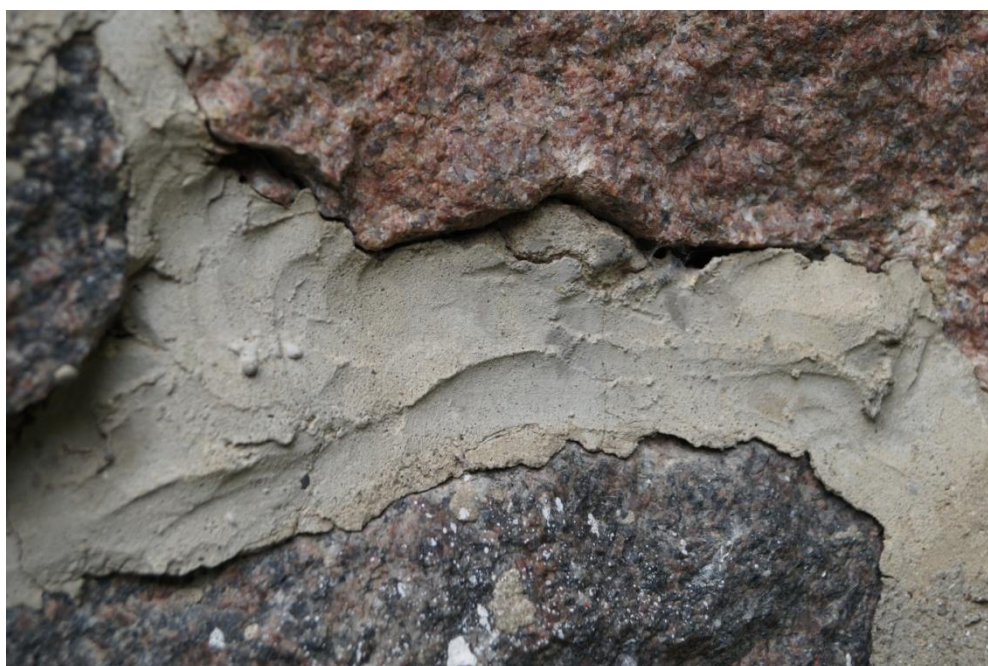
Fot. 50 i 51 (wyk. mgr W. Tomaszewski): Przykłady nieprofesjonalnych działań, mających tylko na celu doraźnie zamknięcie powstałych szczelin. Estetyka wykonania wtórnych spoin w wielu miejscach dalece odbiega od sztuki budowlanej.

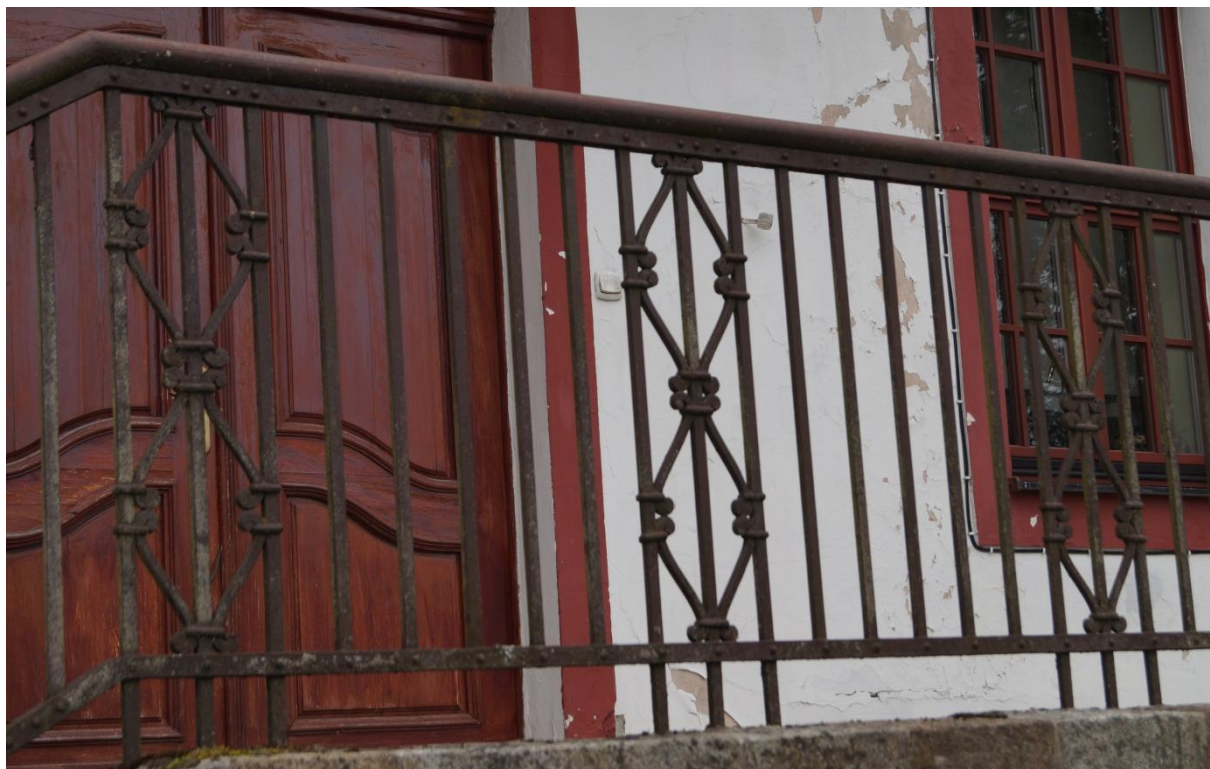
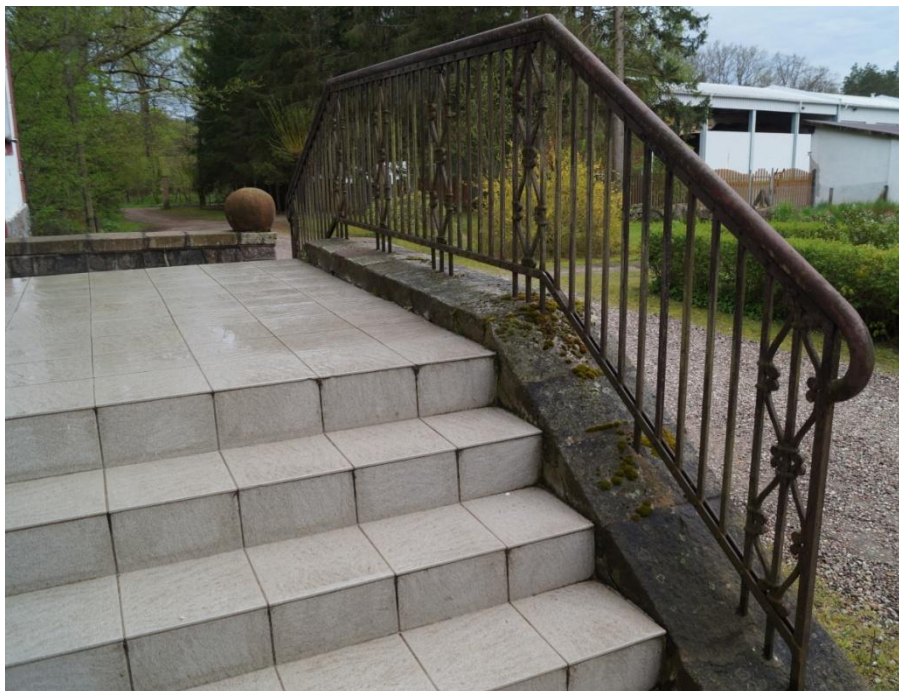
Fot. 58 i 59 (wyk. mgr W. Tomaszewski): Widok stanu zachowania oryginalnych stalowych balustrad osadzonych w murze kamiennym przy schodach *lustrzanych* – po zachodniej stronie elewacji.

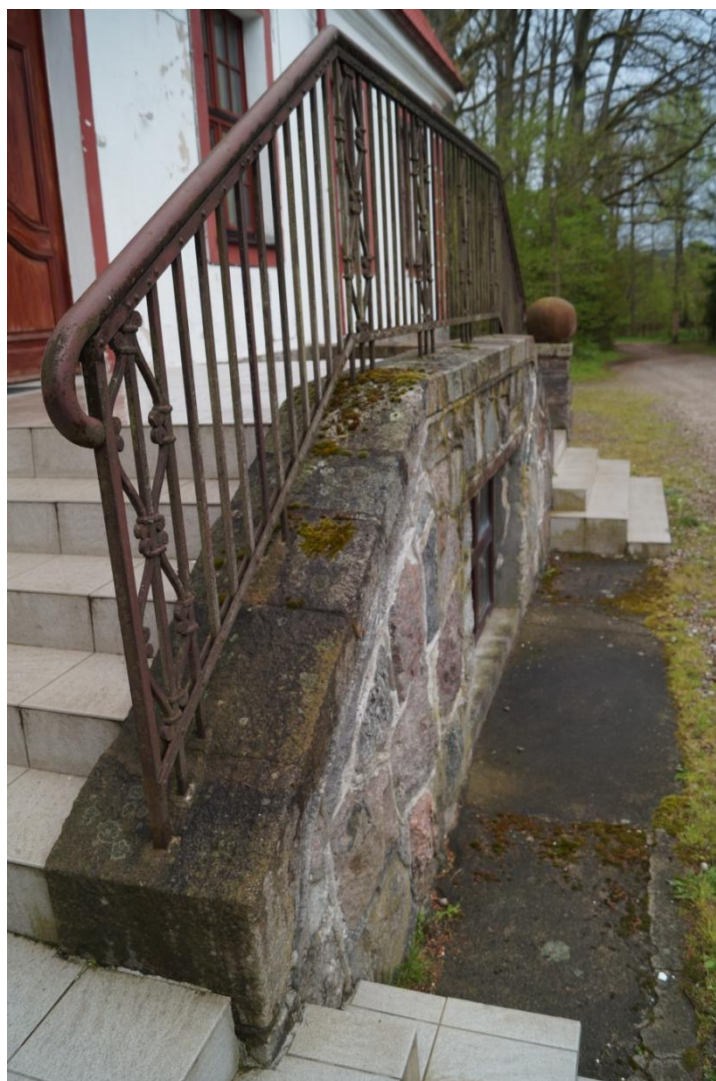
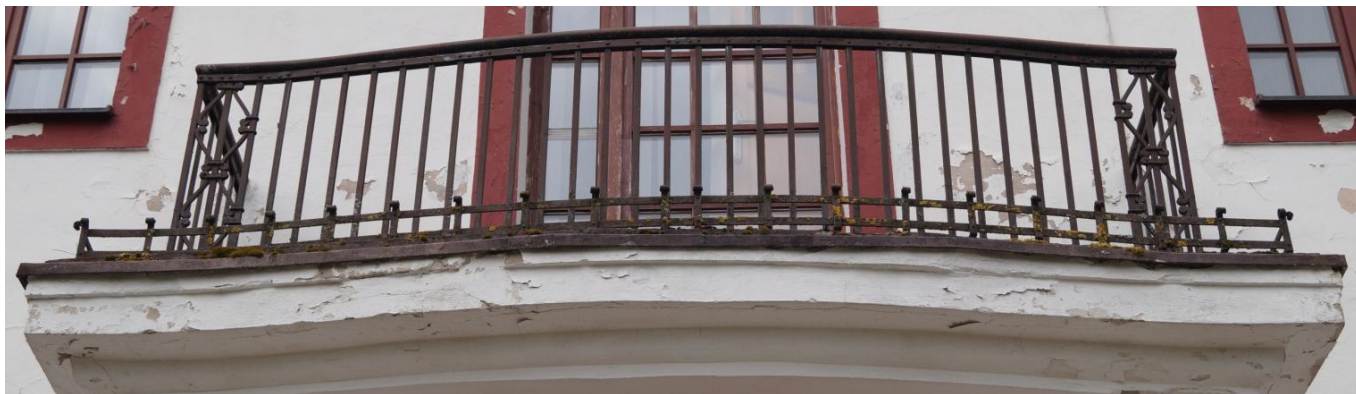
Fot. 60 (wyk. mgr W. Tomaszewski): Widok stanu zachowania oryginalnej stalowej balustrady osadzonej w rdzeniu płyty balkonowej – po zachodniej stronie elewacji.

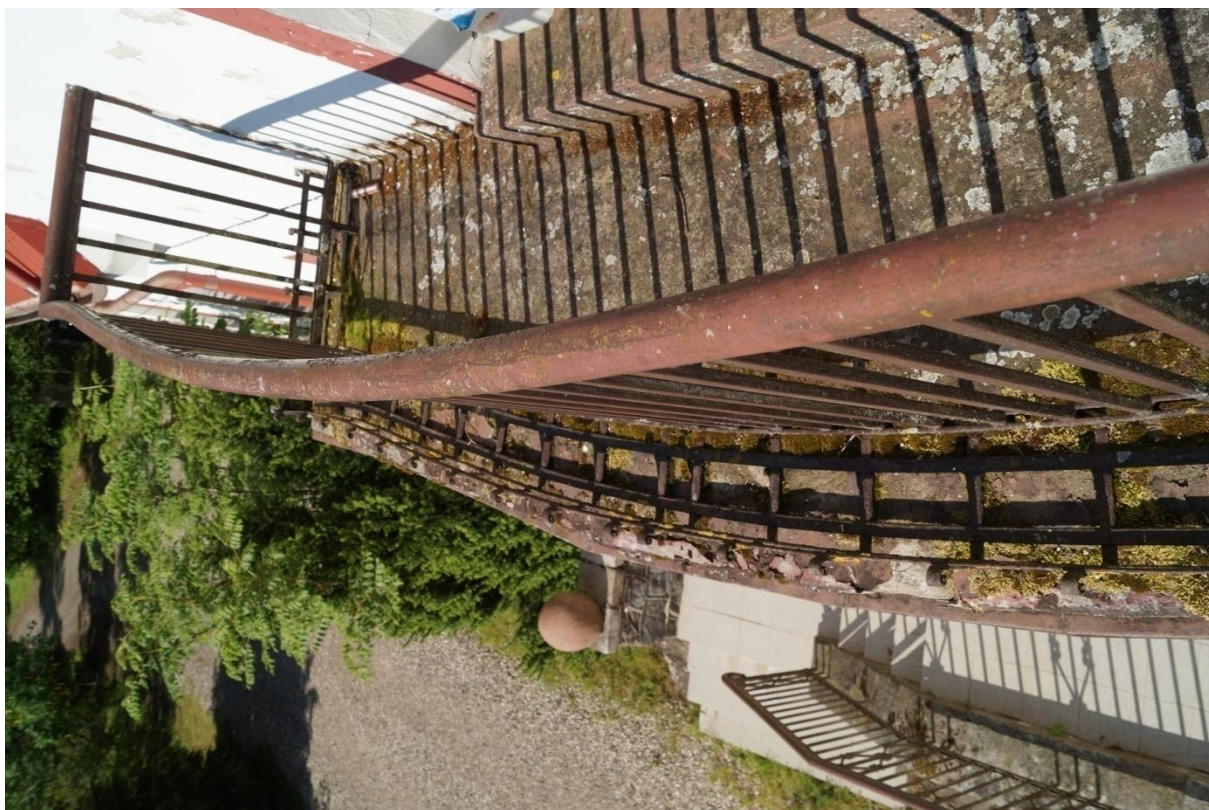
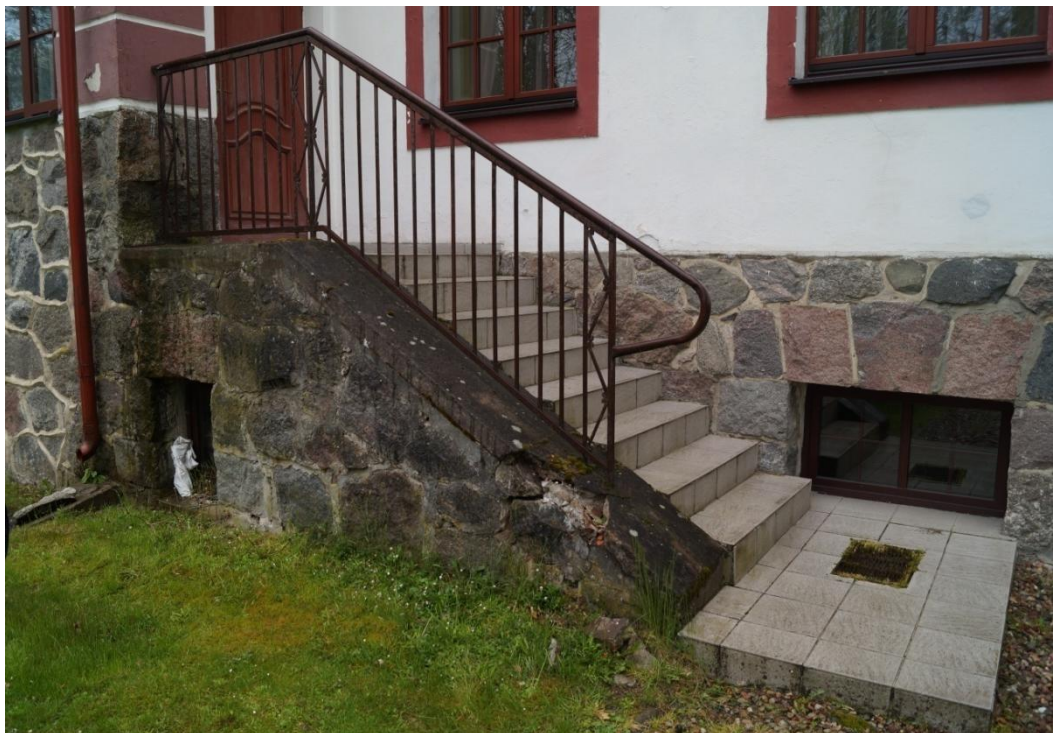
Fot. 64 i 65 (wyk. mgr W. Tomaszewski): Stalowe balustrady obecne przy schodach na werandę oraz na tarasie ponad werandą są wtórne – elewacja wschodnia (od strony stawu).

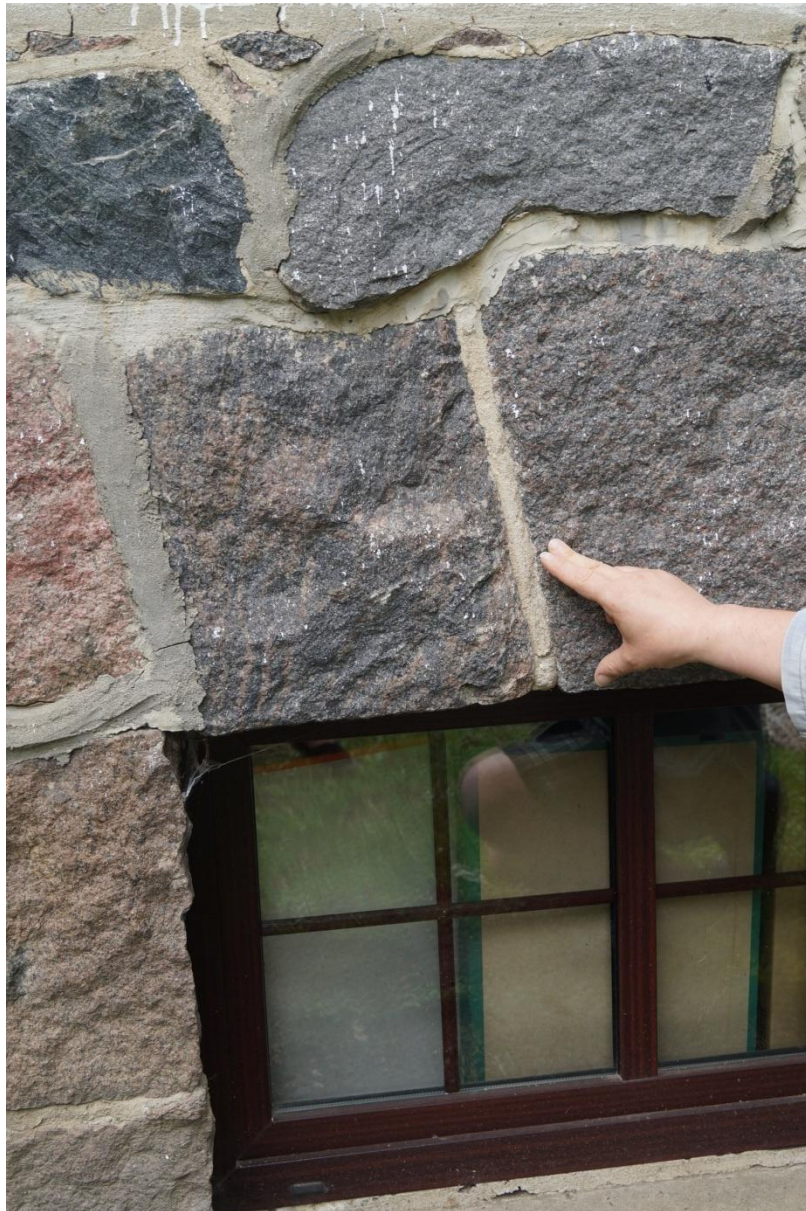
Fot. 66 (wyk. mgr W. Tomaszewski): Wskazanie odcinka oryginalnej spoiny pomiędzy blokami granitowymi. Lokalizacja: elewacja wschodnia (od strony stawu).

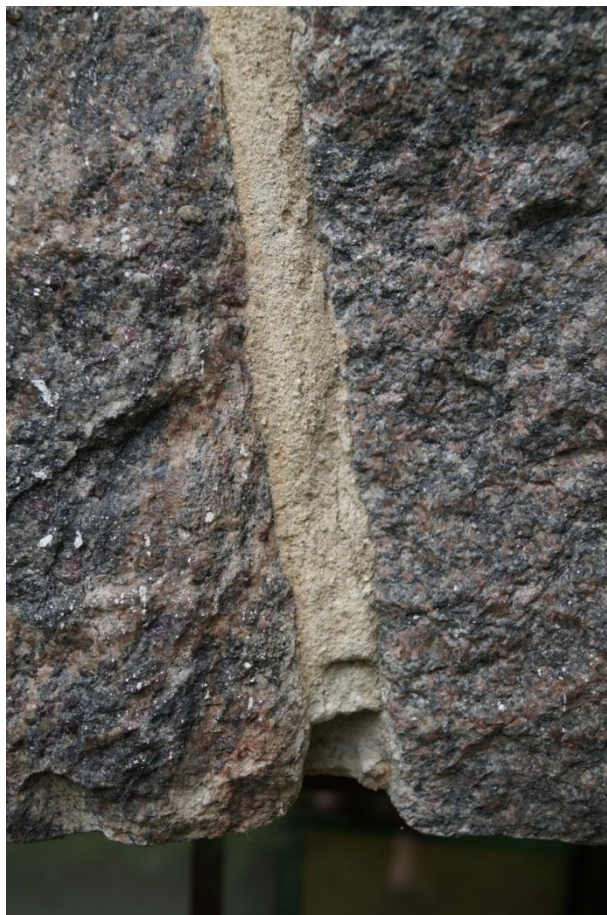
Fot. 67 i 68 (wyk. mgr W. Tomaszewski): Wskazanie odcinka oryginalnej spoiny pomiędzy blokami granitowymi oraz miejsce pobrania próbki do analizy. Pomimo częściowego wypłukania i zwietrzenia widoczny jest *lekko obły* sposób kształtowania. Lokalizacja: elewacja wschodnia (od strony stawu).

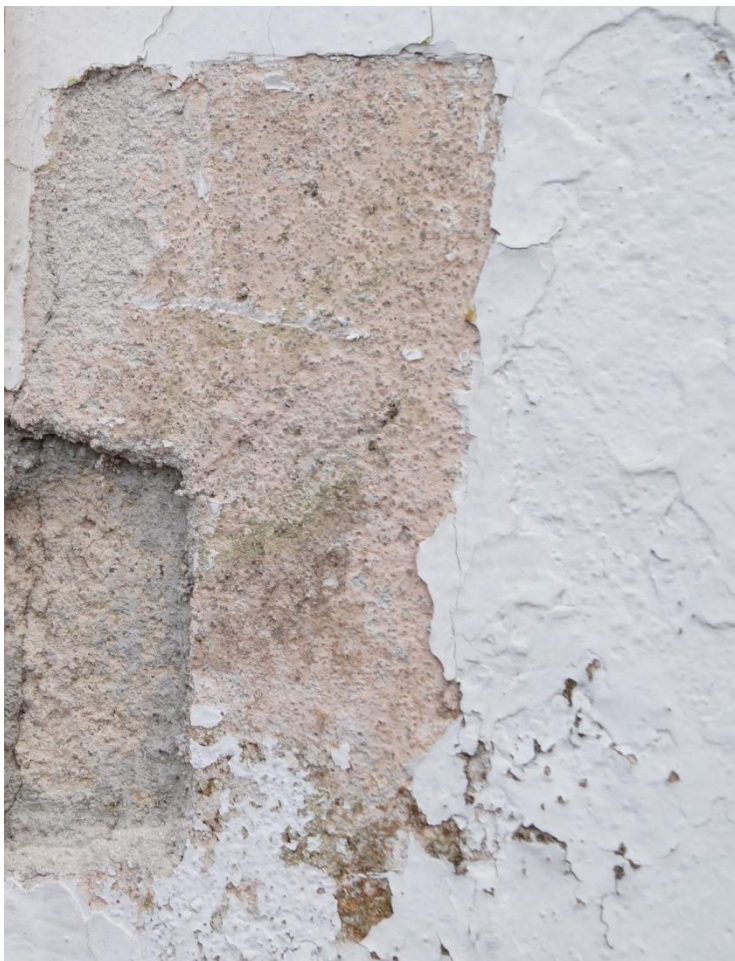
Fot. 72 (wyk. mgr W. Tomaszewski): Odkrywka wykonana w wybranym miejscu płaskiej powierzchni ściany.

- Warstwa wtórnej współczesnej farby elewacyjnej w kolorze bieli (warstwa w wielu miejscach na elewacji złuszcza się – szczególnie na elewacji zachodniej);
- Warstwa wtórnej farby elewacyjnej w kolorze *jasno-piaskowym*;
- Warstwa wtórnego współczesnego tynku cementowo-wapiennego (grubość warstwy: ok. 5mm). Warstwa ta charakteryzuje się wysoką wytrzymałością mechaniczną oraz niską porowatością (jest mocno zbita i zwała w swojej masie).
- Warstwa wtórnego strukturalnego tynku cementowo-wapiennego w postaci tzw. *baranka* (grubość warstwy ok. 3mm) w kolorze *szarym*. Warstwa ta mocno i zwaście przylega do podłoża.
- Warstwa oryginalnego tynku cementowo-wapiennego z dodatkiem piasku kwarcowego, nadającego jednolitego zabarwienia w masie (grubość warstwy ok. 10mm) o charakterystycznym – naturalnym kolorze *szaro-piaskowym*, zbliżonym do: **NCS S 1005 – Y50R**.

- W przypadku płaskich powierzchni ścian elewacji, również zaleca się usunięcie z ich powierzchni wszelkich nawarstwień wtórnych. Obecność szczelnej warstwy tynkarskiej przyczynia się do uruchomienia procesów destrukcyjnych. Szczelna warstwa tynkarska zamyka wilgoć wewnątrz murów. W związku z wahaniami temperaturowymi w cyklach dobowych uruchamiane zostają procesy fizyczne związane ze zmianą stanu skupienia wody w strukturze muru. Prowadzi to do rozwarstwiania i osłabiania warstw tynkarskich od wewnątrz. W wielu miejscach zlokalizowano pustki, odparzenia, pęknięcia oraz wypłukania warstw tynkarskich. Usunięcie wtórnych nawarstwień oraz zwiędzłych tynków jest również na tyle dobre dla ścian budynku, ponieważ wraz z nimi usuwane są wszelkie nagromadzone przez lata zanieczyszczenia. Tynki szeroko-porowate stanowią rozszerzone środowisko, do którego przenikają w roztworach wodnych wszelkie rozpuszczalne substancje – w tym szkodliwe, jak np. sole budowlane. Mimo wszystko należy na miarę możliwości zachować jak najwięcej oryginalnych powierzchni tynkarskich – tak, aby postępować zgodnie z etyką konserwatorską. Wszelkie braki w tynkach należy zrekonstruować zgodnie z technologią oryginalną.

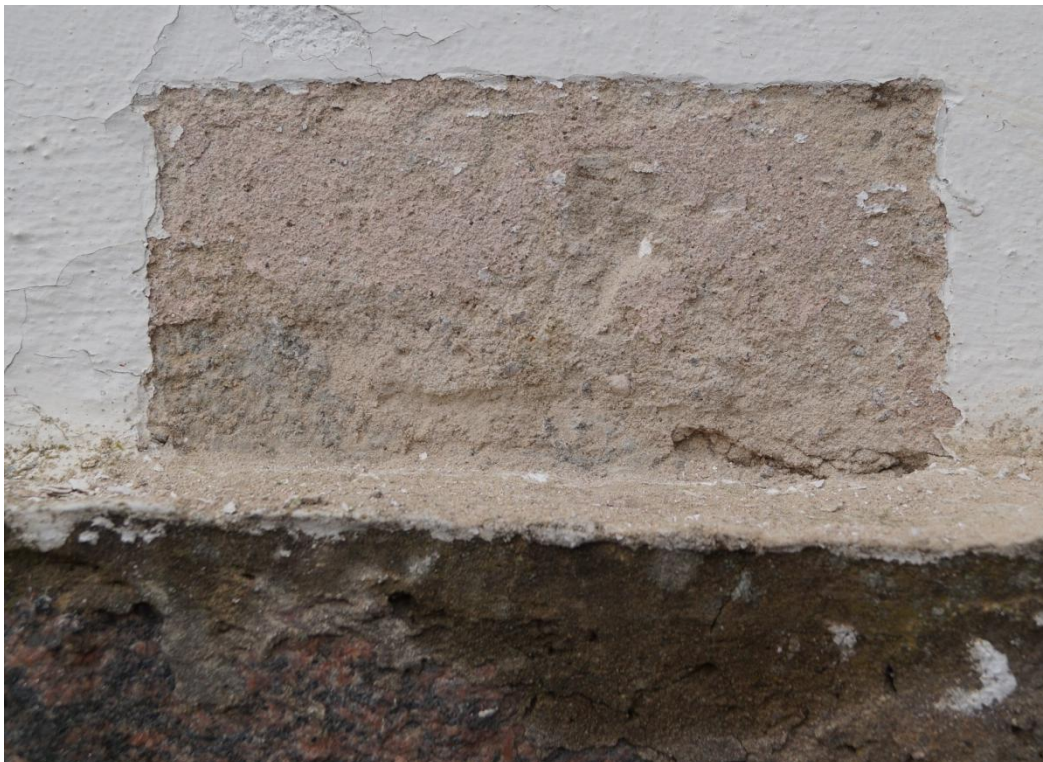
Fot. 73 (wyk. mgr W. Tomaszewski): Odkrywka wykonana w wybranym miejscu płaskiej powierzchni ściany.

- Warstwa wtórnej współczesnej farby elewacyjnej w kolorze bieli (warstwa w wielu miejscach na elewacji złuszcza się – szczególnie na elewacji zachodniej);
- Warstwa wtórnej farby elewacyjnej w kolorze *jasno-piaskowym*;
- Warstwa wtórnego strukturalnego tynku cementowo-wapiennego w postaci tzw. *baranka* (grubość warstwy ok. 3mm) w kolorze *szarym*. Warstwa ta mocno i zwarcie przylega do podłoża. (Na fotografii widoczna w dolnym lewym rogu pola odkrywki).
- Warstwa oryginalnego tynku cementowo-wapiennego z dodatkiem piasku kwarcowego, nadającego jednolitego zabarwienia w masie (grubość warstwy ok. 10mm) o charakterystycznym – naturalnym kolorze *szaro-piaskowym*, zbliżonym do: **NCS S 1005 – Y50R**.

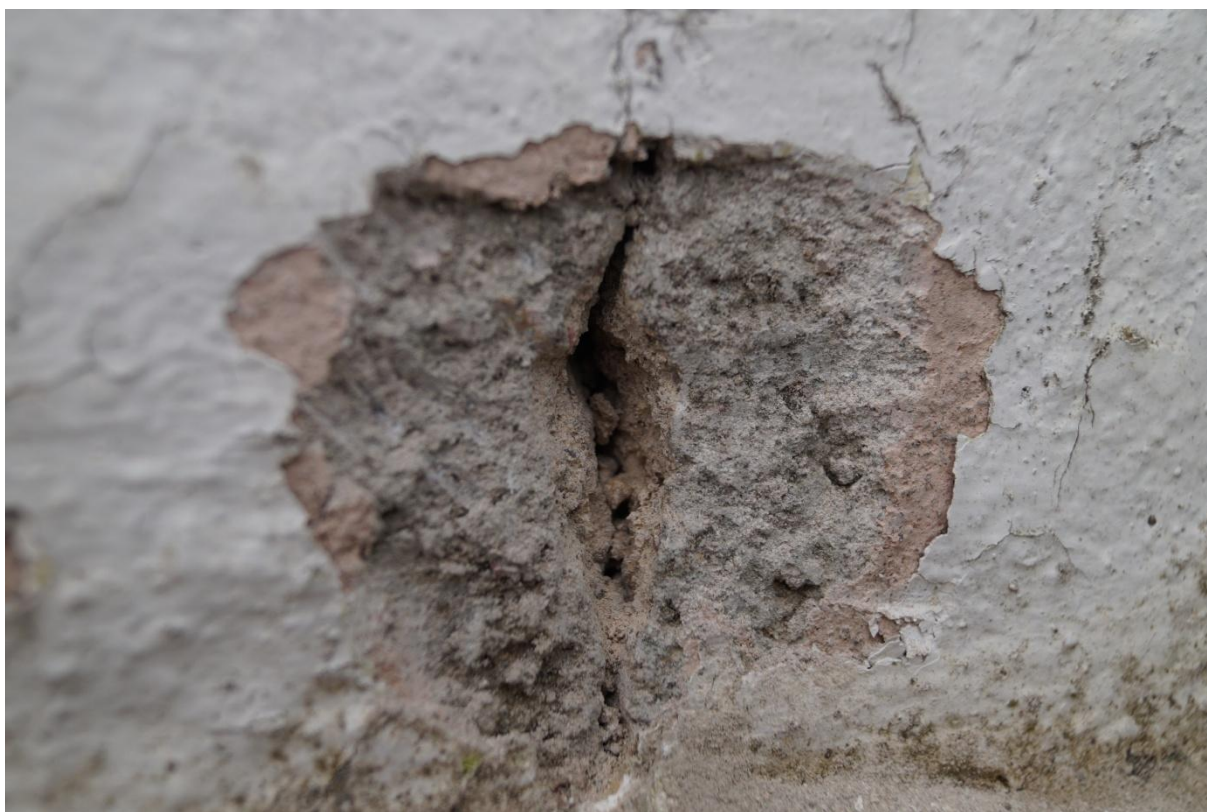
Fot. 74 (wyk. mgr W. Tomaszewski): Odkrywka wykonana samoczynnie w wybranym miejscu płaskiej powierzchni ściany.

- Warstwa wtórnej współczesnej farby elewacyjnej w kolorze bieli (warstwa w wielu miejscach na elewacji złuszcza się – szczególnie na elewacji zachodniej);
- Warstwa wtórnej farby elewacyjnej w kolorze *jasno-piaskowym*;
- Warstwa wtórnego strukturalnego tynku cementowo-wapiennego w postaci tzw. *baranka* (grubość warstwy ok. 3mm) w kolorze *szarym*. Warstwa ta mocno i zwarcie przylega do podłoża.
- Warstwa oryginalnego tynku cementowo-wapiennego z dodatkiem piasku kwarcowego, nadającego jednolitego zabarwienia w masie (grubość warstwy ok. 10mm) o charakterystycznym – naturalnym kolorze *szaro-piaskowym*, zbliżonym do: **NCS S 1005 – Y50R**.
- mur z czerwonej cegły.

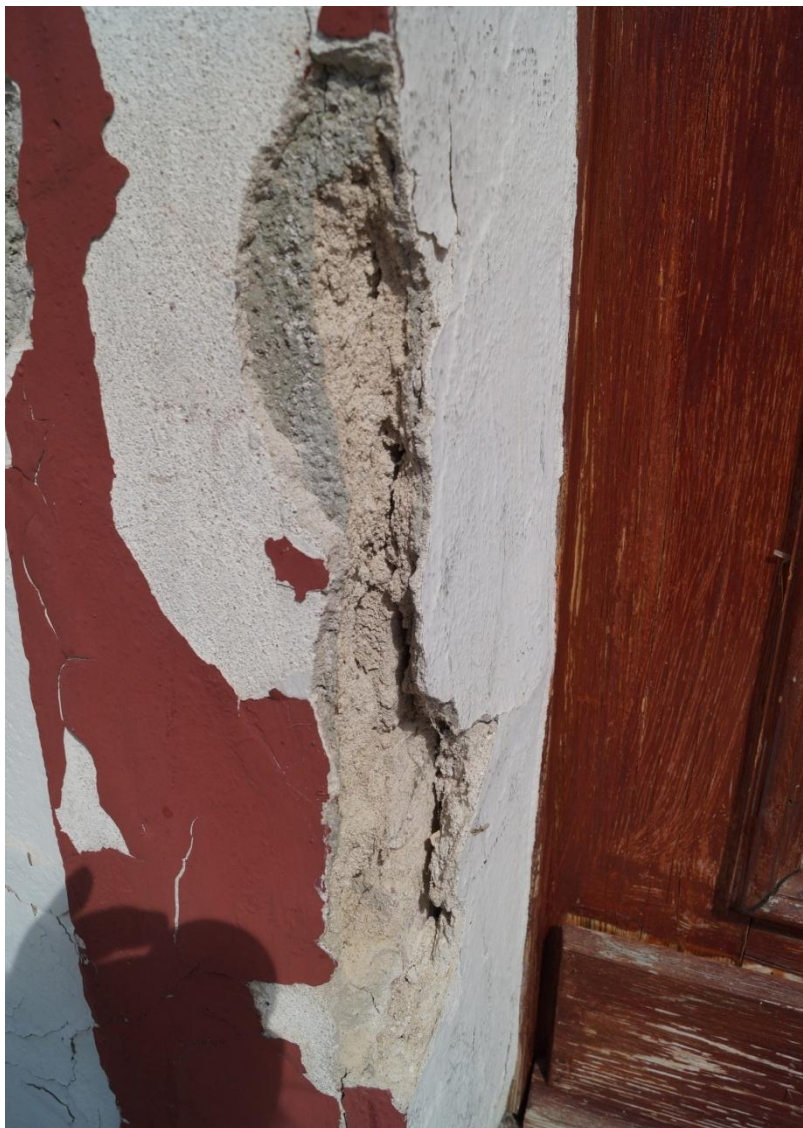
Fot. 80 (wyk. mgr W. Tomaszewski): Fotografia odkrywki wykonanej samoczynnie na powierzchni narożnika wnęki wejściowej (portalu):

- Warstwa wtórnej współczesnej farby elewacyjnej w kolorze *bordowo-brunatnym* (warstwa łuszczy się i odspaja od podłoża);
- Warstwa wtórnej współczesnej farby elewacyjnej w kolorze *bieli* (warstwa ta jest częściowo zatarta);

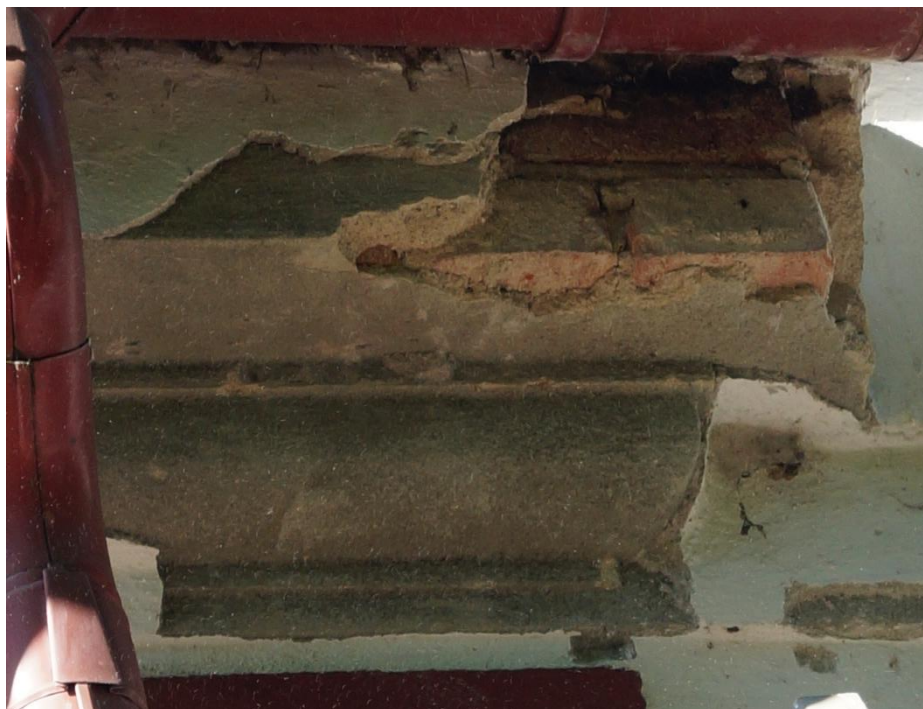
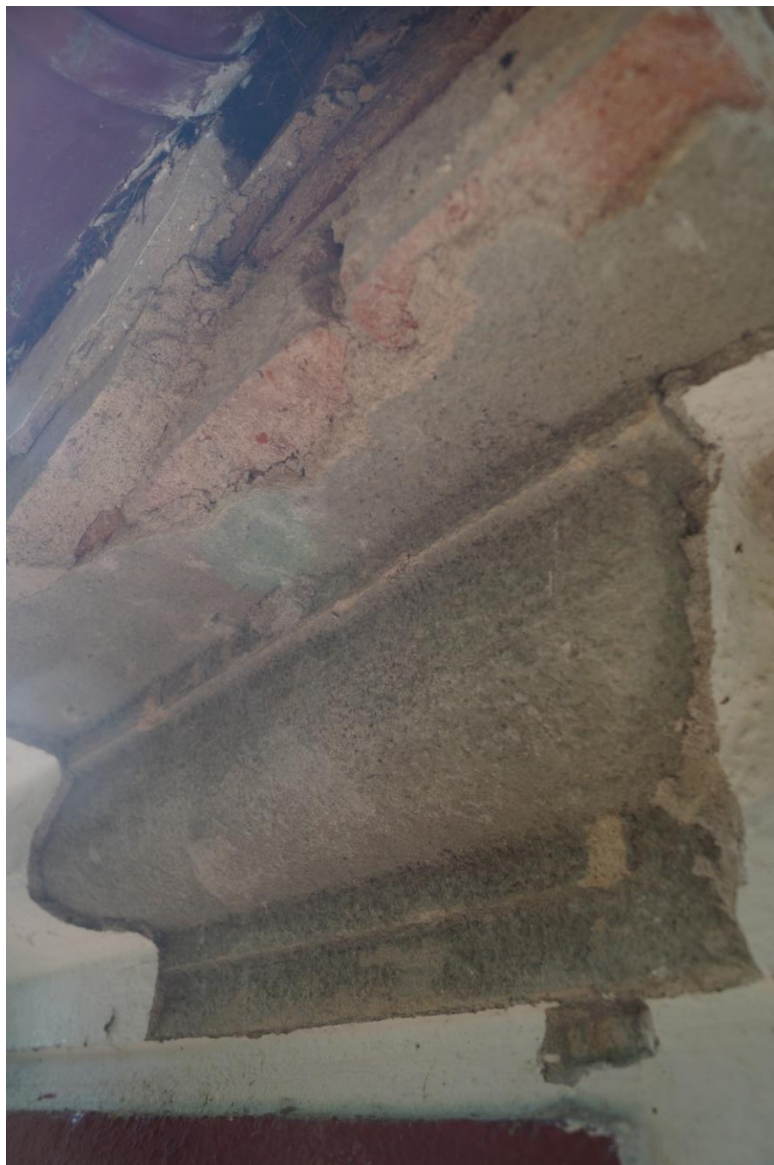
Fot. 83 (wyk. mgr W. Tomaszewski): Fotografia odkrywki wykonanej na powierzchni profilowanego gzymsu wraz ze wskazaniem miejsca pobrania próbek (elewacja południowa).

- Warstwa oryginalnej cementowo-wapiennej zaprawy sztukatorskiej z dodatkiem piasku kwarcowego (grubość frakcji: od 0,5mm do 3mm) z której wykonano profil gzymsu w technice ramy ciągniętej. Zaprawa jest średnio – porowata, aczkolwiek posiada wysoką wytrzymałość mechaniczną (wyższą niż tynk na płaskich powierzchniach ścian). Kolor tej zaprawy jest również naturalnie *piaskowo-szary*, zbliżony do: **NCS S 1005-Y50R**.

- Wykonanie szablonów profili gzymsów, na potrzeby ich ewentualnej rekonstrukcji w technice *ramy ciągnionej*.
 - Ostrożne i dokładne odcięcie linii profilowanych gzymsów na granicy z tynkami płaskich powierzchni ścian – po to, aby profile nie uległy uszkodzeniu podczas skuwania tynków obecnych na płaskich powierzchniach ścian.

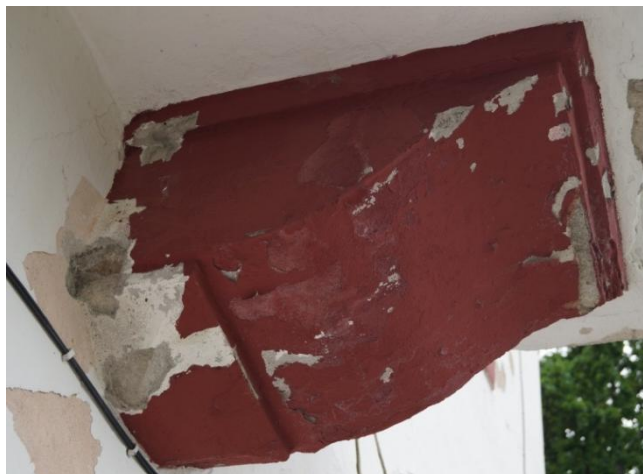
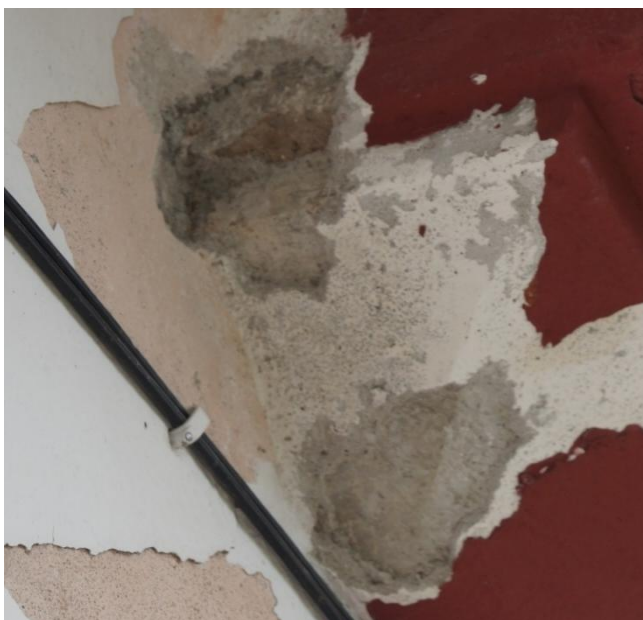
Fot. 90 i 91 (wyk. mgr W. Tomaszewski): Fotografie ukazujące miejsce pobrania próbek z betonowego wspornika (są tylko 2 sztuki) podtrzymującego płytę balkonową.

- Warstwa wtórnej współczesnej farby elewacyjnej w kolorze *bordowo-brunatnym* (warstwa łuszczy się na powierzchniach wsporników);
- Warstwa wtórnej współczesnej farby elewacyjnej w kolorze *bieli* (warstwa ta jest częściowo zatarta);

- Warstwa wtórnego strukturalnego tynku cementowo-wapiennego w postaci tzw. *baranka* (grubość warstwy ok. 3mm) w kolorze *szarym*. Warstwa ta mocno i zwarcie przylega do podłoża.

- Warstwa szarej oryginalnej sztukatorskiej zaprawy cementowo-wapiennej (z przewagą cementu) z dodatkiem piasku kwarcowego (grubość frakcji od 0,5mm do 4mm). Zaprawa wykazuje bardzo wysoką wytrzymałość mechaniczną. Wiele wskazuje na to, że wsporniki zostały pierwotnie wylane w formach, a następnie zamontowane na budynku.

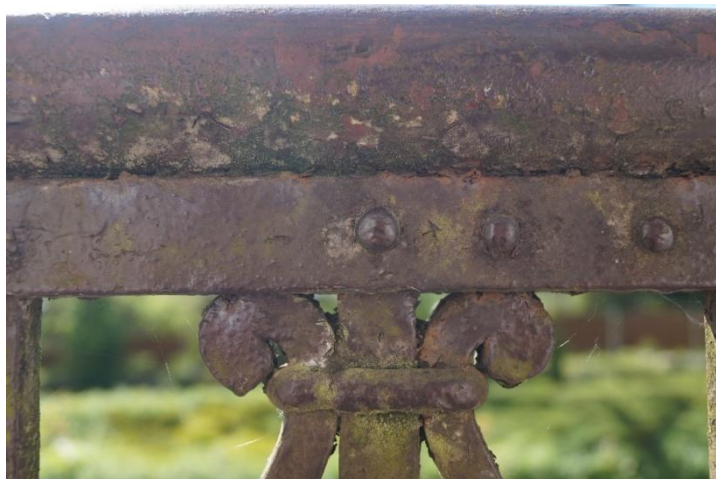
Fot. 93 i 94 (wyk. mgr W. Tomaszewski): Widok zestarzałych powłok malarskich obecnych na powierzchniach balustrad oraz miejsce wykonania odkrywek warstw kolorystycznych.

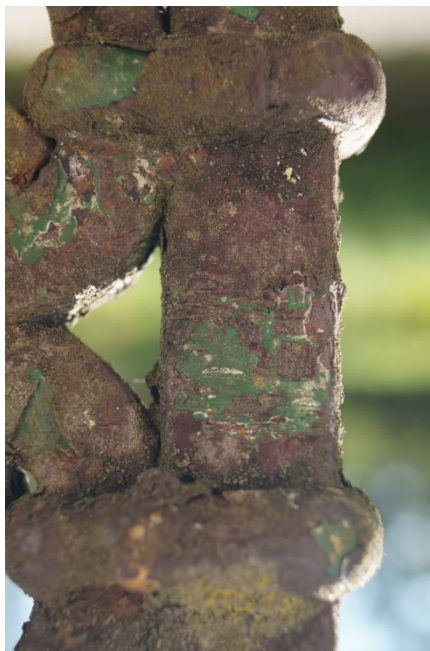
Układ warstw:

- warstwa wtórnej farby w kolorze *fioletu przełamane go brązem*. Warstwa uległa zatarzeniu. Jest zszarzała oraz złuszcza się.
- warstwa wtórnej farby w kolorze *zielonym*;
- warstwa wtórnej farby w kolorze *miodowym*.
- powierzchnia stalowa, stanowiąca oryginalny rdzeń balustrady.
