# RAPORT UPROSZCZONY

## 029/24

### Jacht „Maui”

Zdryfowanie jachtu na brzeg w rejonie Jastrzębiej  
Góry

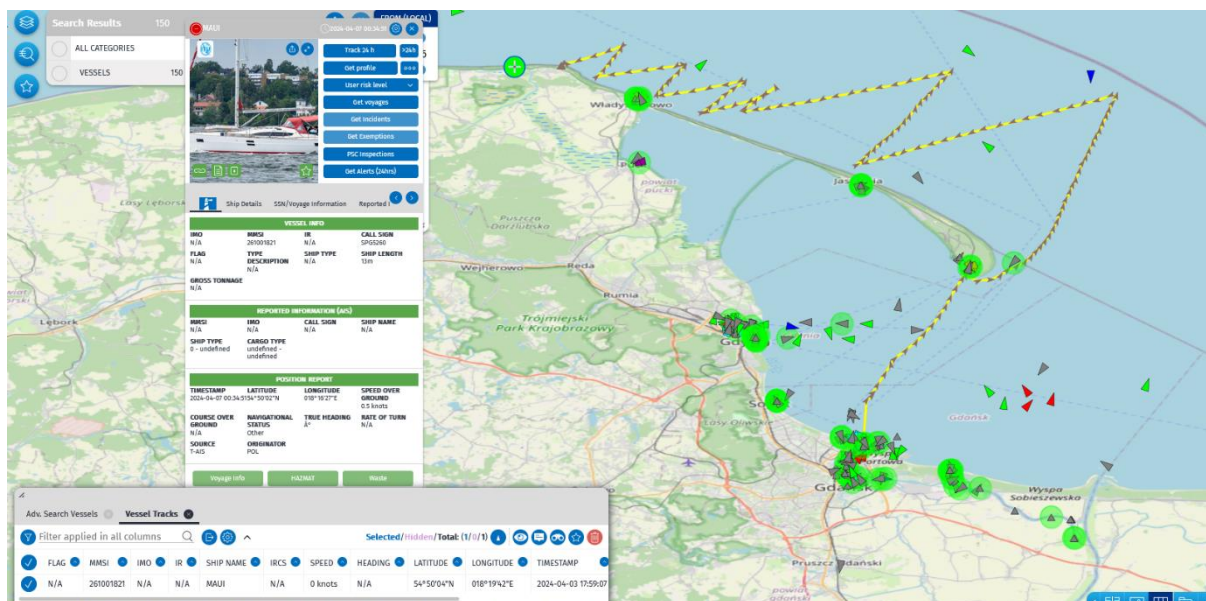
Zdjęcie 1. Trasa jachtu „Maui” z systemu SEG-EMSA

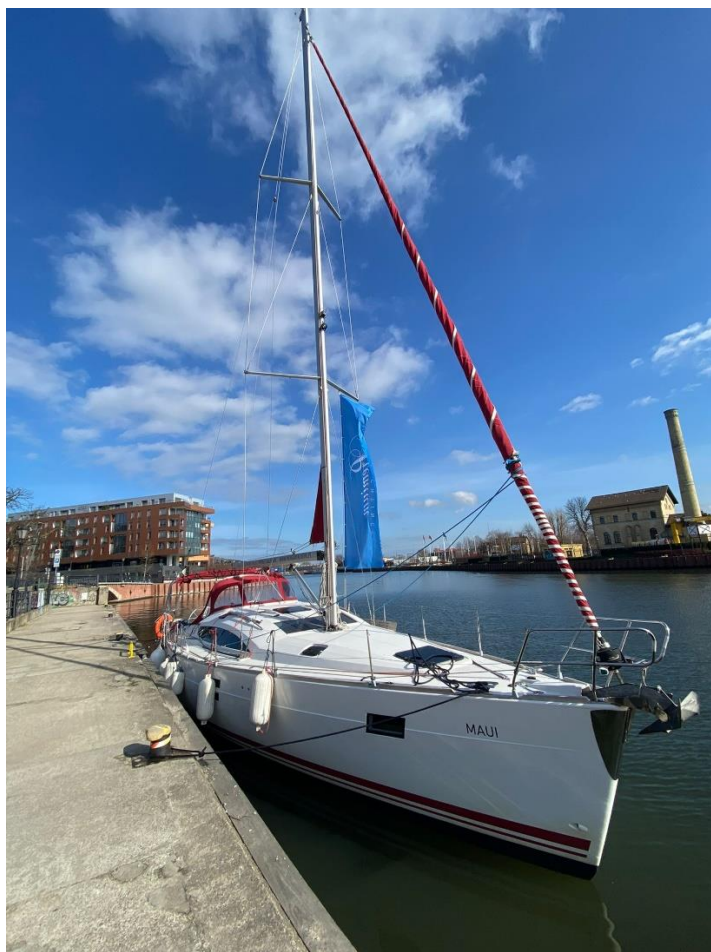
*Zdjęcie 3. Jacht żaglowy „Maui”*

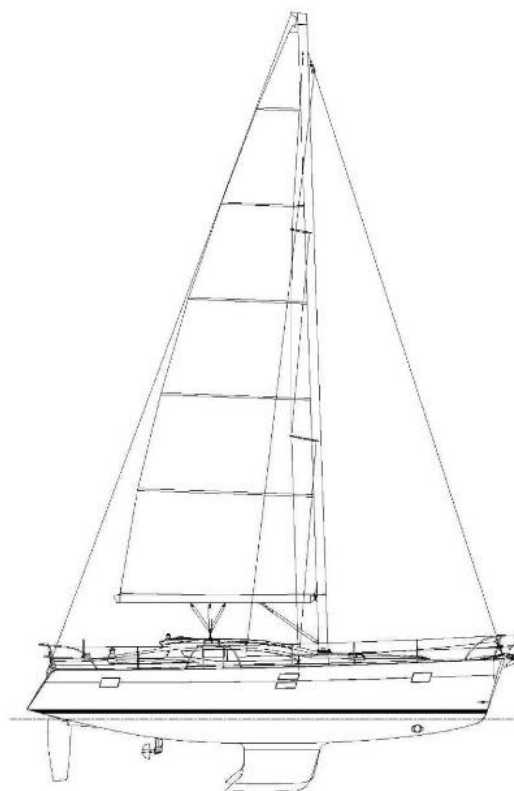
Rysunek 1. Profil Jachtu „Maui” z widoczną płetwą sterową i kilem

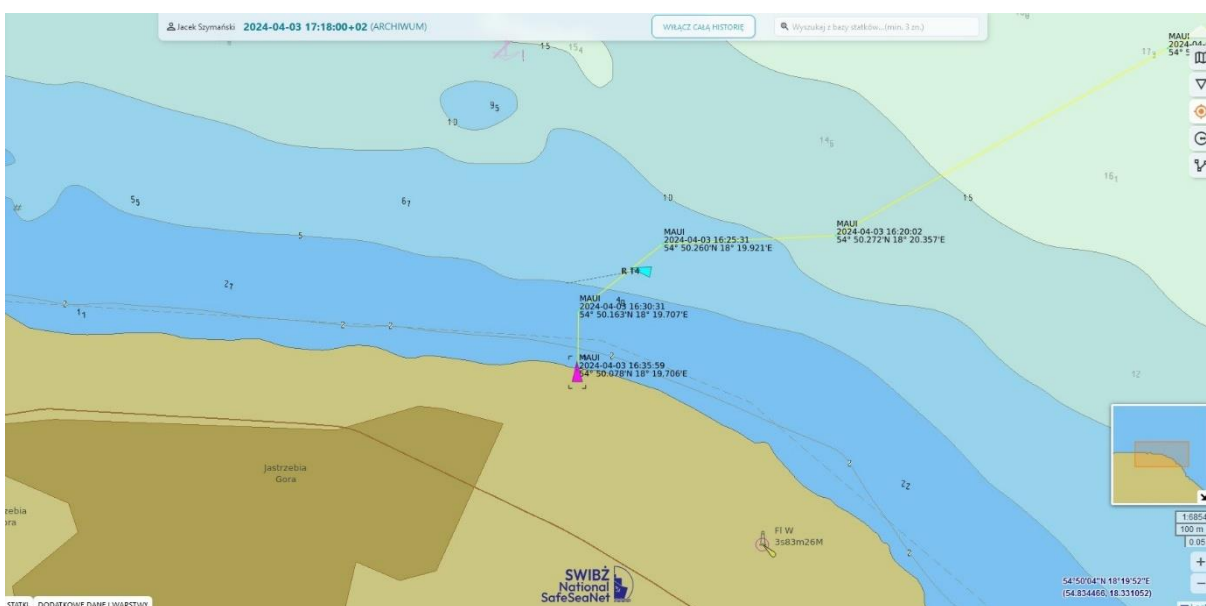
Rysunek 2. Zapis trasy jachtu „Maui” z systemu ŚWIBŻ<sup>3</sup> w momencie zdarzenia.

Około godz. 16:15 na wysokości Jastrzębiej Góry, w odległości około 700 m od brzegu i głębokości wskazywanej przez echosondę jachtu 12 m, płynąc kursem SW (South West - południowo zachodnim) przy wietrze 18 węzłów, po zlurowaniu „lewego szota foka”, wyłączeniu automatycznego pilota i przejściu na sterowanie ręczne, kapitan jachtu przygotował się na wykonywanie manewru „zwrotu przez sztag”. Wykonując manewr „zwrot przez sztag” przy obracaniu kołem sterowym na prawej burcie w prawo, około godz. 16:21 stwierdził, że, koło sterowe przestało stawiać opór i kręci się swobodnie w obie strony. Kapitan szybko przeszedł na sterowanie jachtem za pomocą koła sterowego na lewej burcie, które według jego relacji, pomimo lekkiego oporu, nie spowodowało reakcji jachtu na zmianę kursu. Wiatr

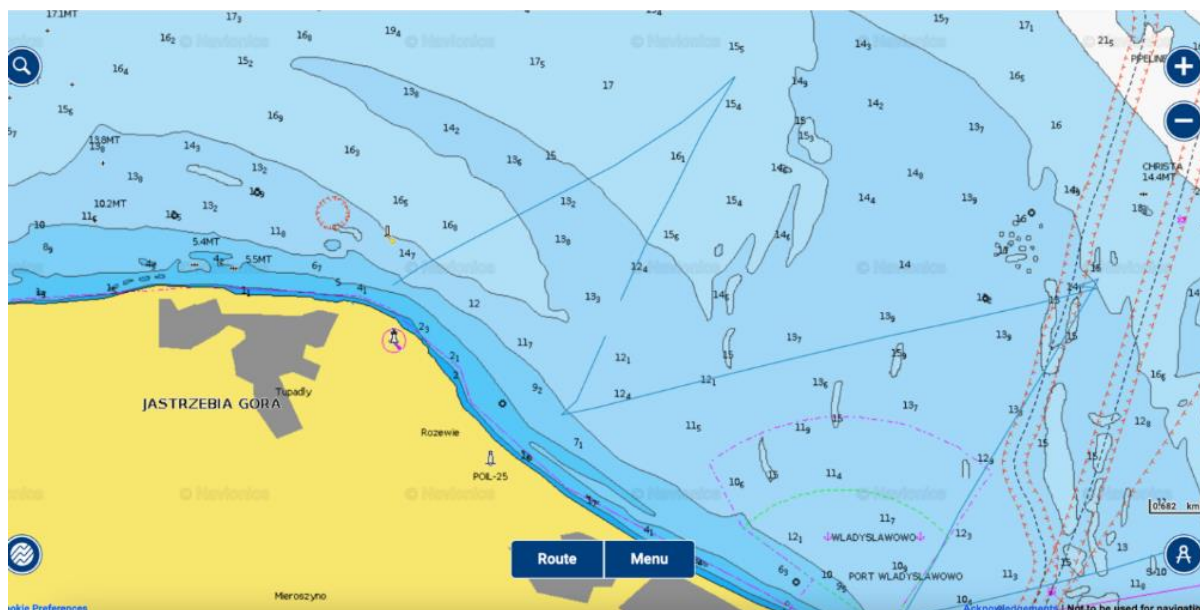
Wyłączenie i ponowne włączenie urządzeń nawigacyjnych jachtu spowodowało, że ploter nawigacyjny, mimo włączenia zasilania na panelu elektrycznym nie został załączony. Ploter nawigacyjny nie włącza się automatycznie, należy włączyć zasilanie elektryczne plotera na tablicy elektrycznej i uruchomić go ręcznie przyciskiem na samym urządzeniu.

Rysunek 4. Trasa jachtu z plotera nawigacyjnego do momentu zresetowania urządzeń nawigacyjnych o godz. 16:23

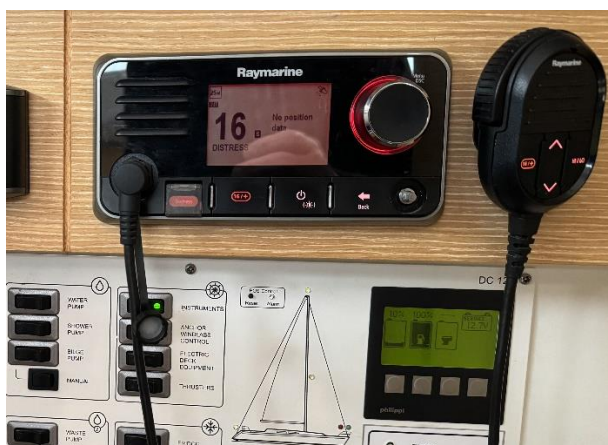
*Zdjęcie 4. Radio VHF z DSC – przycisk „distress” aktywowany na jachcie „Maui”*

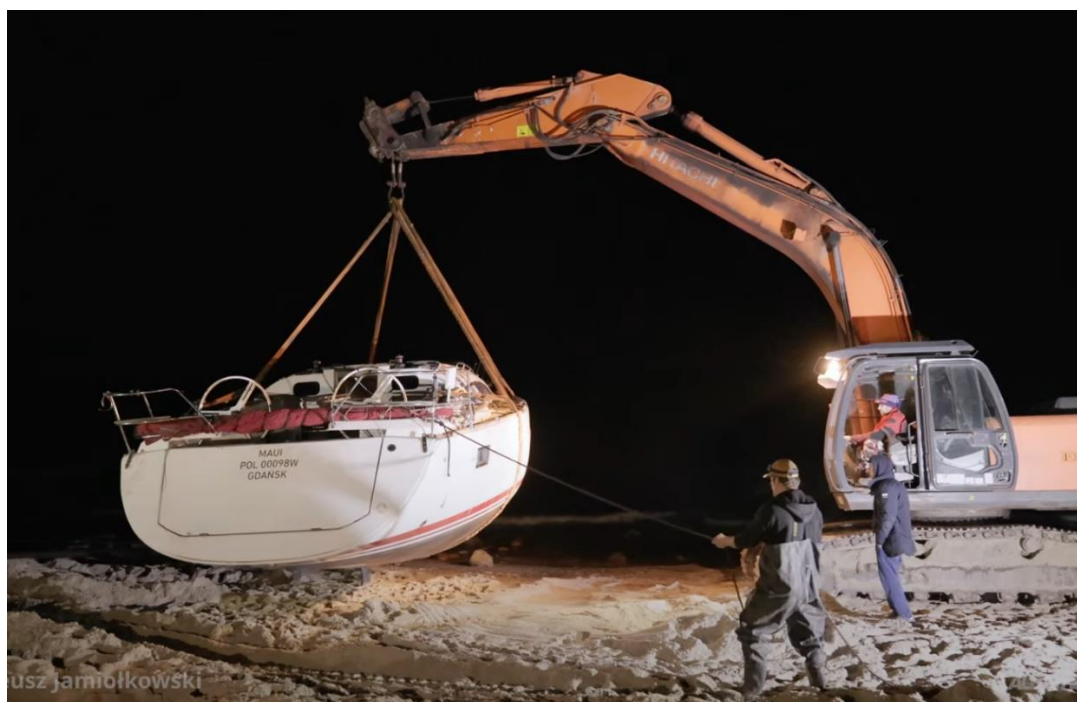
*Zdjęcie 6. Usuwanie jachtu z plaży przez specjalistyczną firmę (źródło YouTube)*

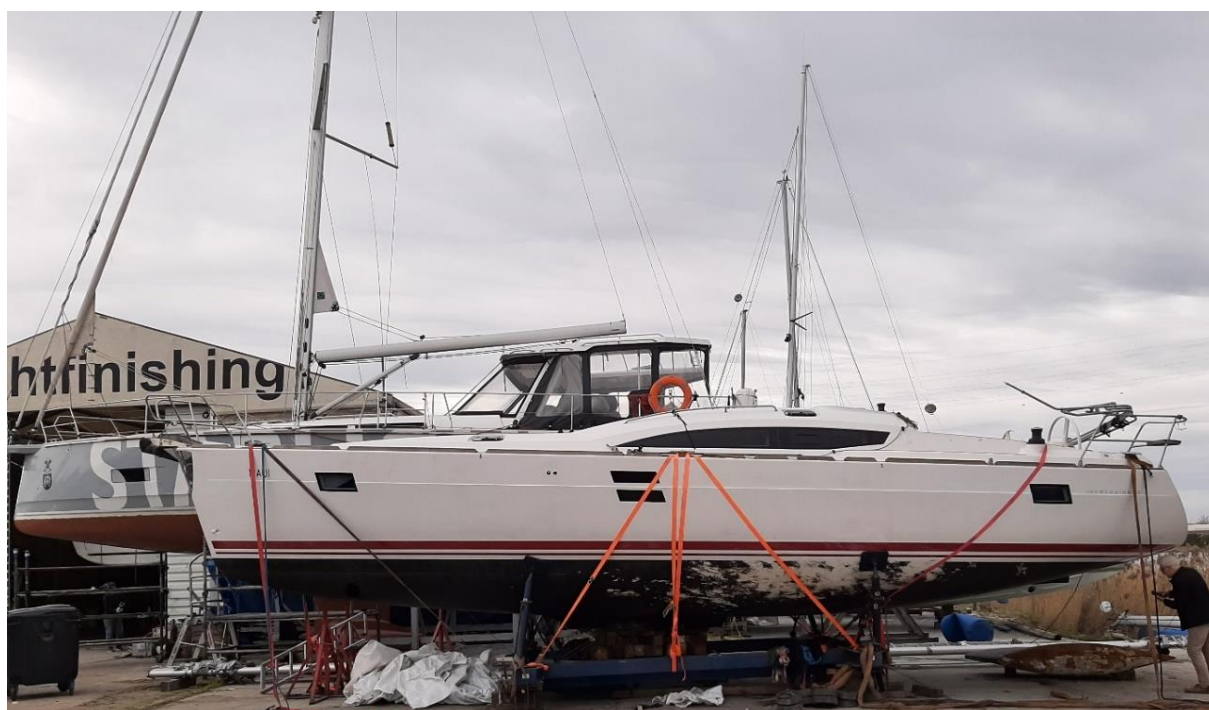
*Zdjęcie 7. Jacht „Maui” w remontowej stoczni jachtowej*

Jacht bezpiecznie został przetransportowany drogą lądową do stoczni w Gdańsku. Naprawa jachtu trwała około 2 miesięcy.

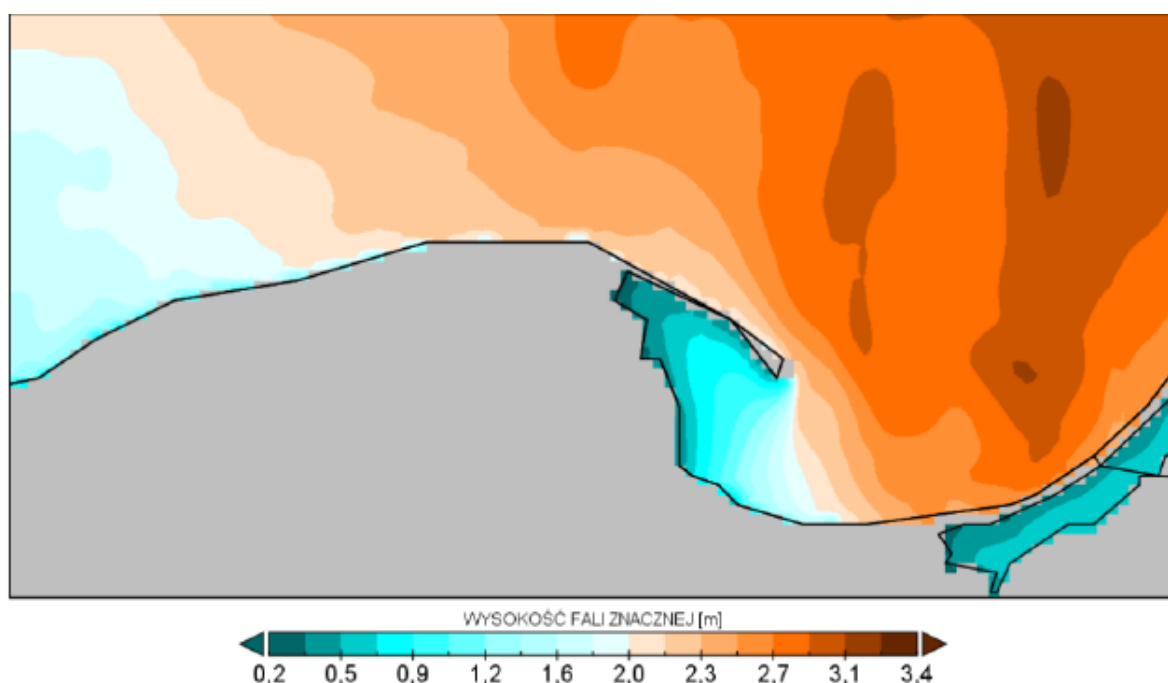
Po godzinie 12:00 wartości wysokości fali znacznej<sup>11</sup> osiągały 2,5 m. Między godziną 15:00-17:00 wysokość fali znacznej w analizowanym obszarze mieściła się w przedziale 2,0-2,3 m.

Rysunek 9. Wysokość fali znacznej o godzinie 16:00 03.04.2024 r.

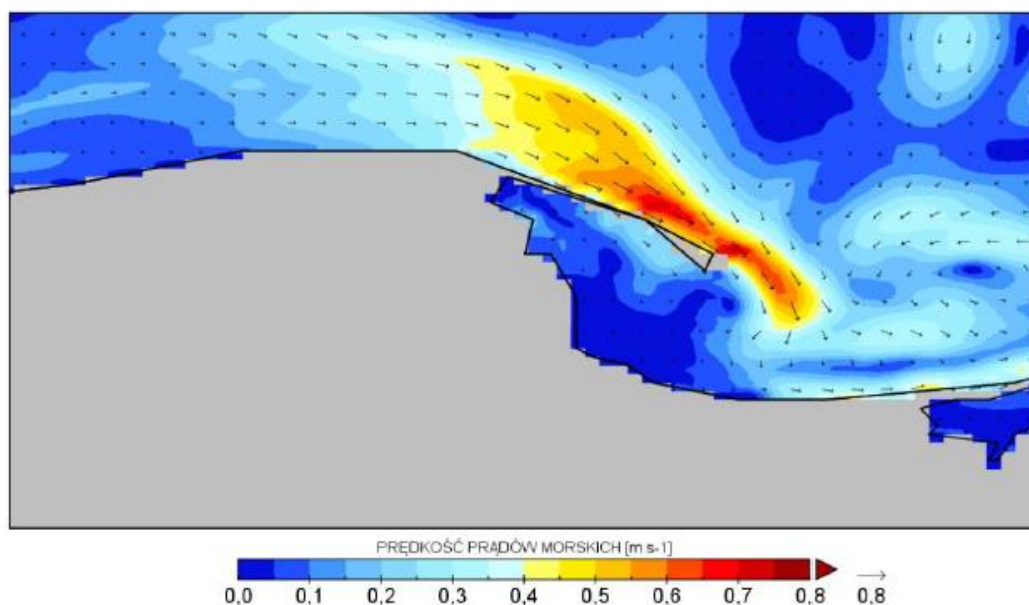
W dniu 3.04.2024 w godzinach 6:00-19:00 dominowały prądy wzdłuż brzegowe propagujące z zachodu na wschód. Ich prędkość nie przekraczała 0,4 m/s-1. Na głębokości 5 i 10 m wartości prędkości prądów morskich były zbliżone do prędkości prądów powierzchniowych.

Rysunek 10. Kierunek i prędkość prądów morskich o godzinie 16:00, 03.04.2024 r.
