# **PAŃSTWOWA KOMISJA BADANIA WYPADKÓW MORSKICH**

## **RAPORT KOŃCOWY 16/13**

### **PROM KARSIBÓR-III**

uderzenie w nabrzeże nr 1 przystani wschodniej

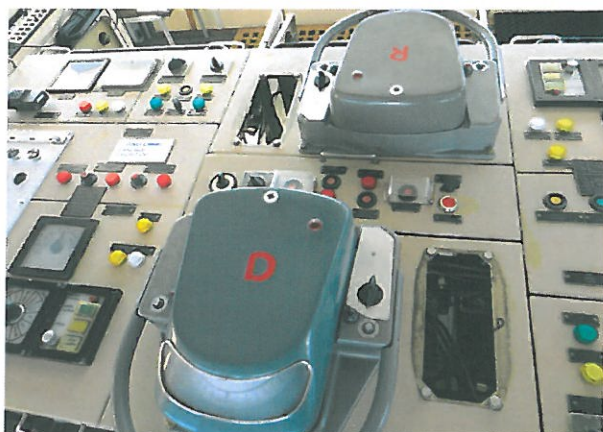
Zdjęcie 14. Panel mostkowy bez zdemontowanych zadajników skoku

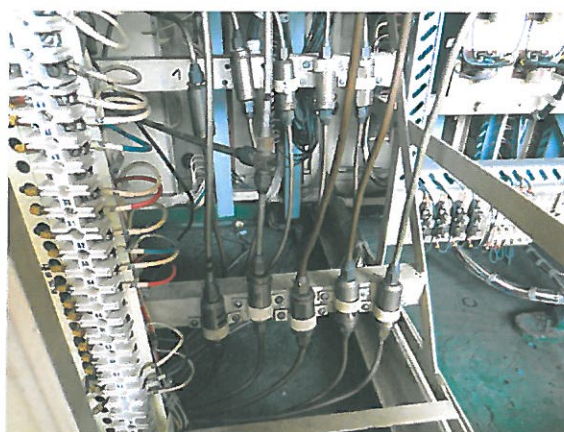
Na podstawie informacji uzyskanych od starszego mechanika ustalono, że silikażel w osuszaczach powietrza sterującego wyprażany był po raz ostatni przed 5 laty.

Zdjęcie 15. Filtry powietrza w panelu mostkowym na rurociągach pneumatycznych

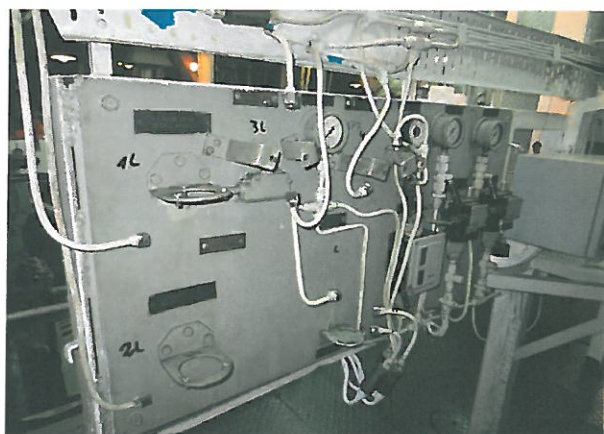
Zdjęcie 16. Tablica kontrolna zdalnego sterowania (bez zdemontowanych elementów)

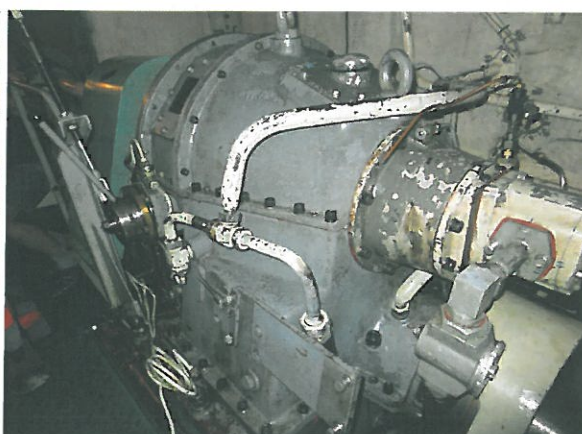
Inspekcji poddano również filtr oleju zamontowany w linii ssania pompy napędzanej z przekładni. Znalaziono drobne opiłki metalu będące efektem normalnego zużycia się elementów przekładni.

Zarówno na przekładni dziobowej jak i rufowej stwierdzono rozprężnięte cięgno łączące dźwignię sterowniczą służącą do awaryjnego przesterowania śruby ze stanowiska znajdującego się w siłowni. To cięgno wprowadzało (jak można wnioskować) dodatkowe obciążenie dla siłownika pneumatycznego podczas przesterowań śruby ze zdalnego stanowiska mostkowego.

Zdjęcie 17. Przekładnia dziobowa

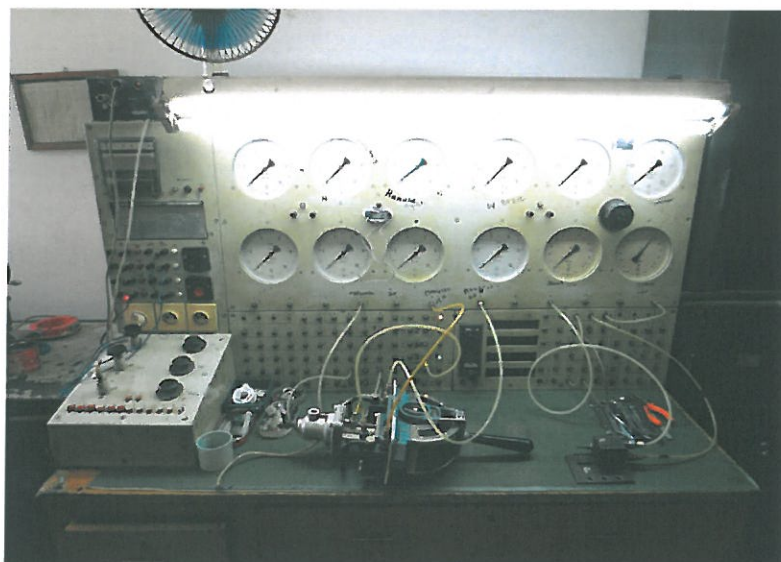
W trakcie inspekcji w zakładach naprawczych, do których armator przekazał elementy pneumatycznego układu zdalnego sterowania, członkom zespołu badawczego zaprezentowano na stanowisku prób działanie jednego ze zdemontowanych zadajników skoku Westinghousa. Na podstawie przeprowadzonych oględzin nie stwierdzono żadnych usterek w działaniu zadajników skoku.

*Zdjęcie 19. Stanowisko prób z zadajnikiem skoku*

Podczas dalszych prac przeprowadzonych w zakładach naprawczych wymieniono uszczelnienia, zakonserwowano iglice dozujące i membrany oraz dotarto membrany. Powiększono też kryzę odpowietrzającą reduktora ograniczenia skoku śruby na wstecz w układzie rufowym ponieważ po szczegółowym sprawdzeniu systemu przesterowania stwierdzono, że otwór na reduktorze był zbyt mały.
