**EKSPERTYZA TECHNICZNA DLA BUDYNKU MAGAZYNOWO-  
GARAŻOWEGO, GDDKiA ODDZIAŁ W OPOLU REJON W NYSIE, 48-  
300 NYSA, ALEJA WOJSKA POLSKIEGO 27**

Budynek magazynowo-garażowy

48-300 Nysa, Aleja Wojska Polskiego 27

Gliwice, Czerwiec 2026r.

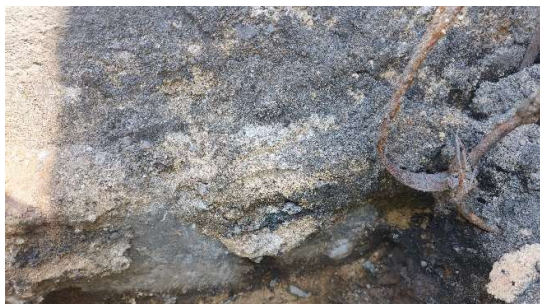
Fot. Odkrywka nr 2 – Fundament w górnej części

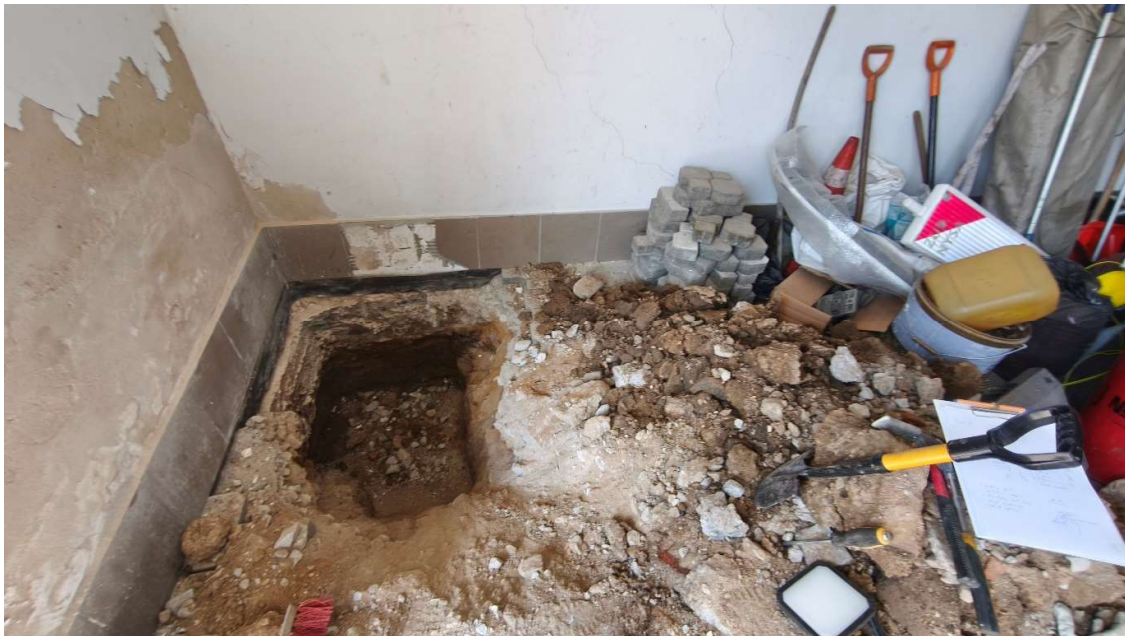
Fot. Ława fundamentowa – odkrywka

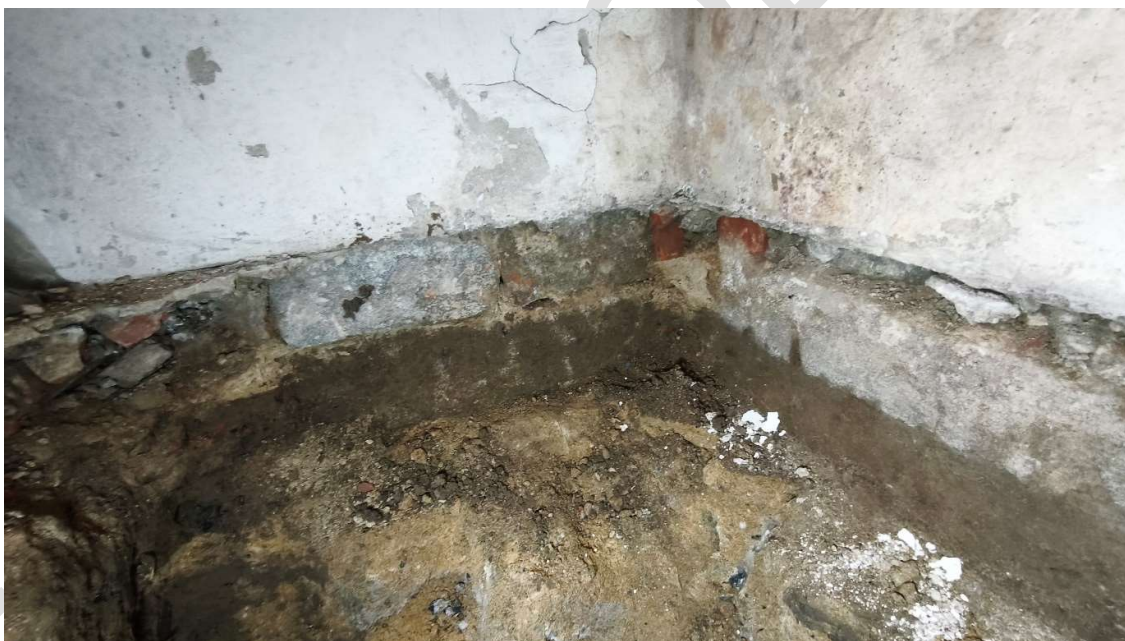
Fot. Ława fundamentowa – odkrywka

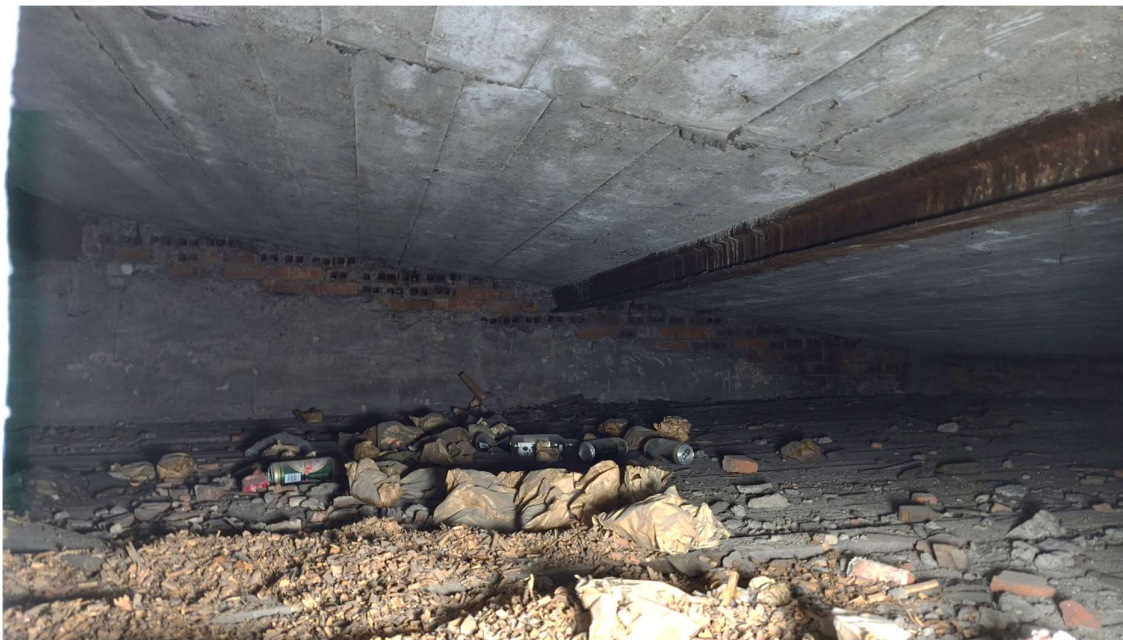
Fot. Strefa stropodachu nad skrajnym pomieszczeniem
