Zał. nr 1

DOKUMENTACJA FOTOGRAFICZNA STANU ISTNIEJĄCEGO

fot. NID, 5 marca 2026 r.

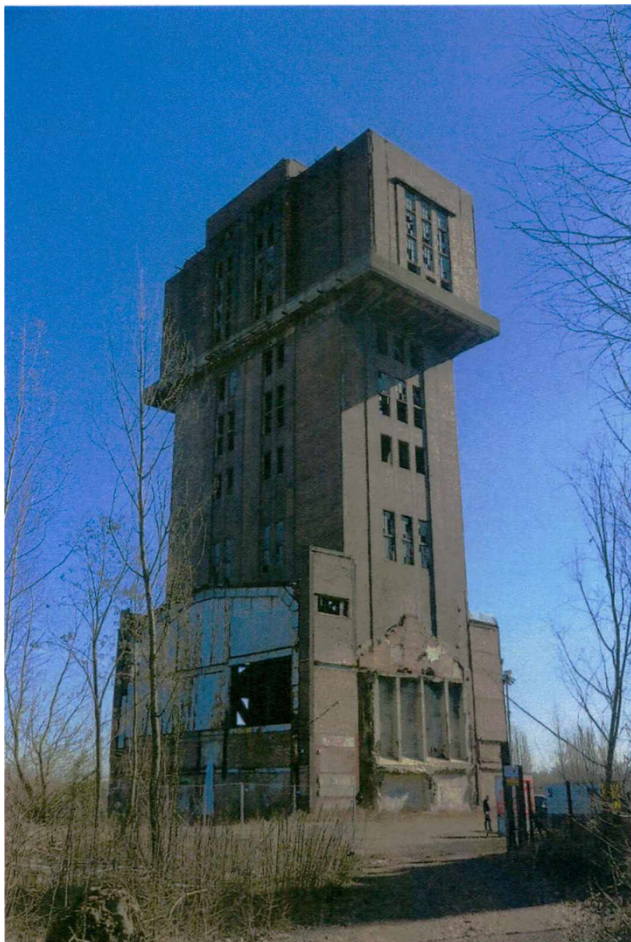
1. Wieża wyciągowa szybu Krystyna, widok od północnego zachodu zachodu.

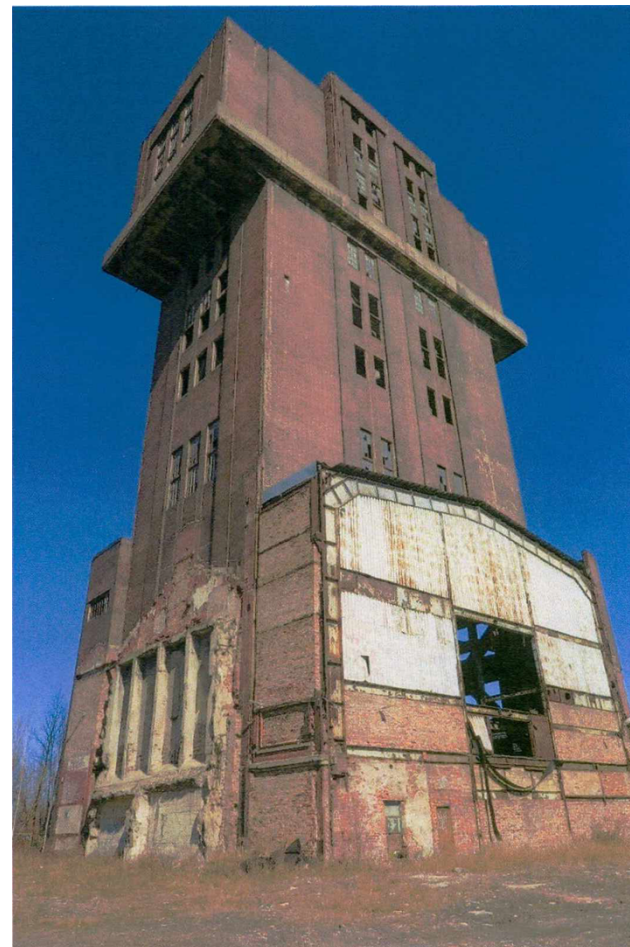
2. Wieża wyciągowa szybu Krystyna, widok od południowego.

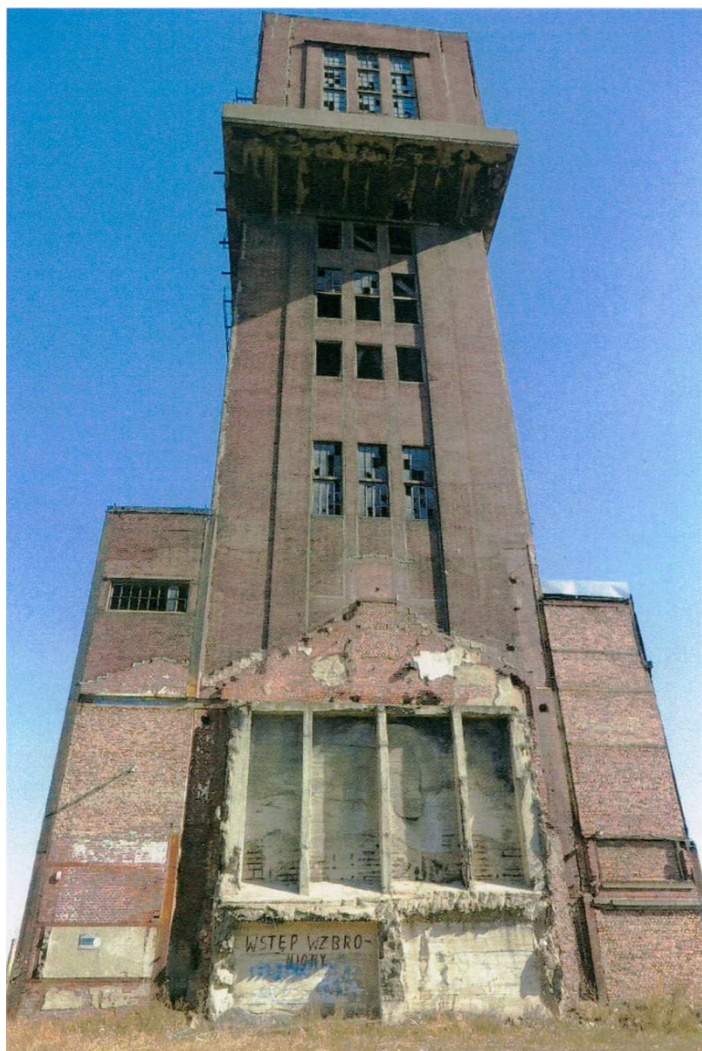
3. Wieża wyciągowa szybu Krystyna, widok od zachodu.

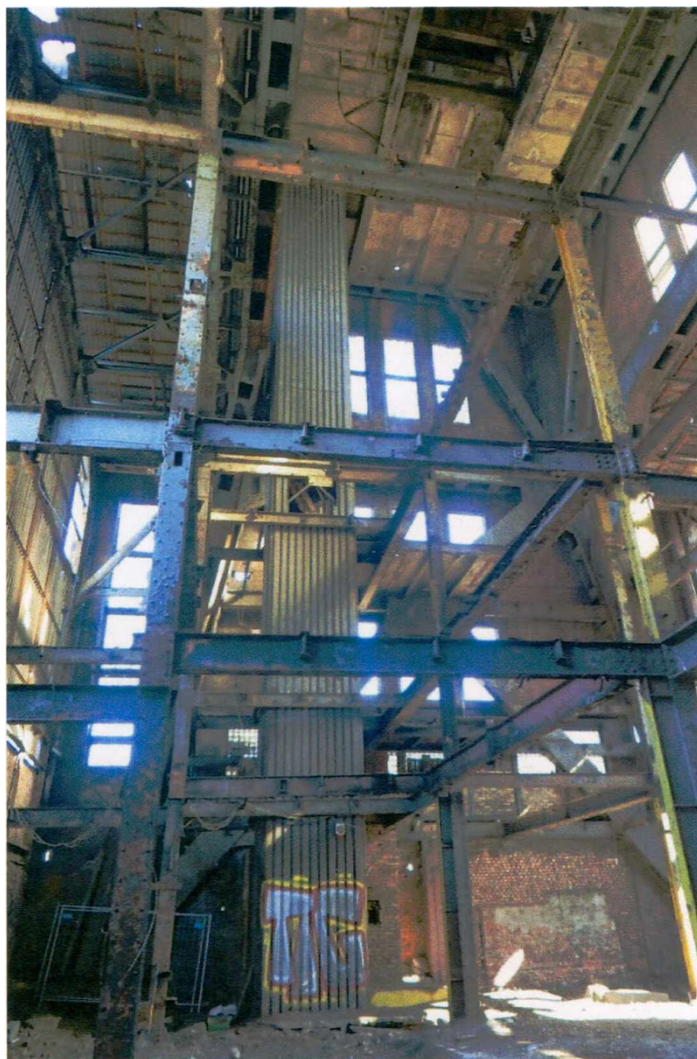
14. Wnętrze wieży w widoku z przyziemia do poziomu +25,30 m – widoczny trzon windy oraz konstrukcja wsporcza dawnych stropów technicznych na poziomach +4,10, +6,40 i +11,00 m.

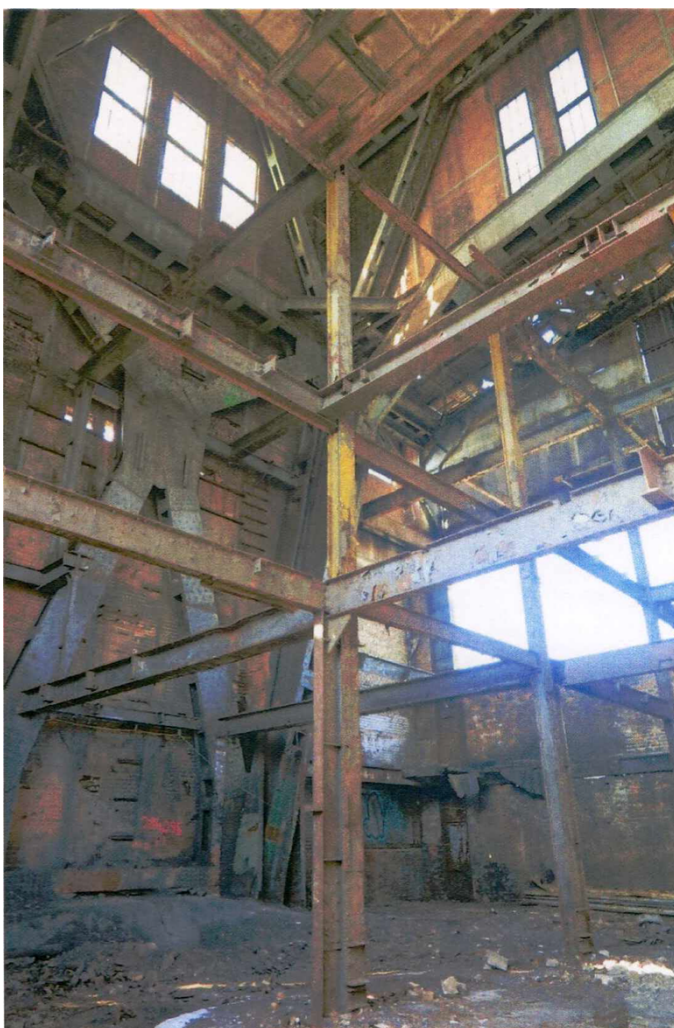
15. Wnętrze wieży z przyziemia - widoczna konstrukcja wsporcza dawnych stropów technicznych, w tle dolna część stalowej konstrukcji nośnej wieży oraz północnej ramy portalowej.

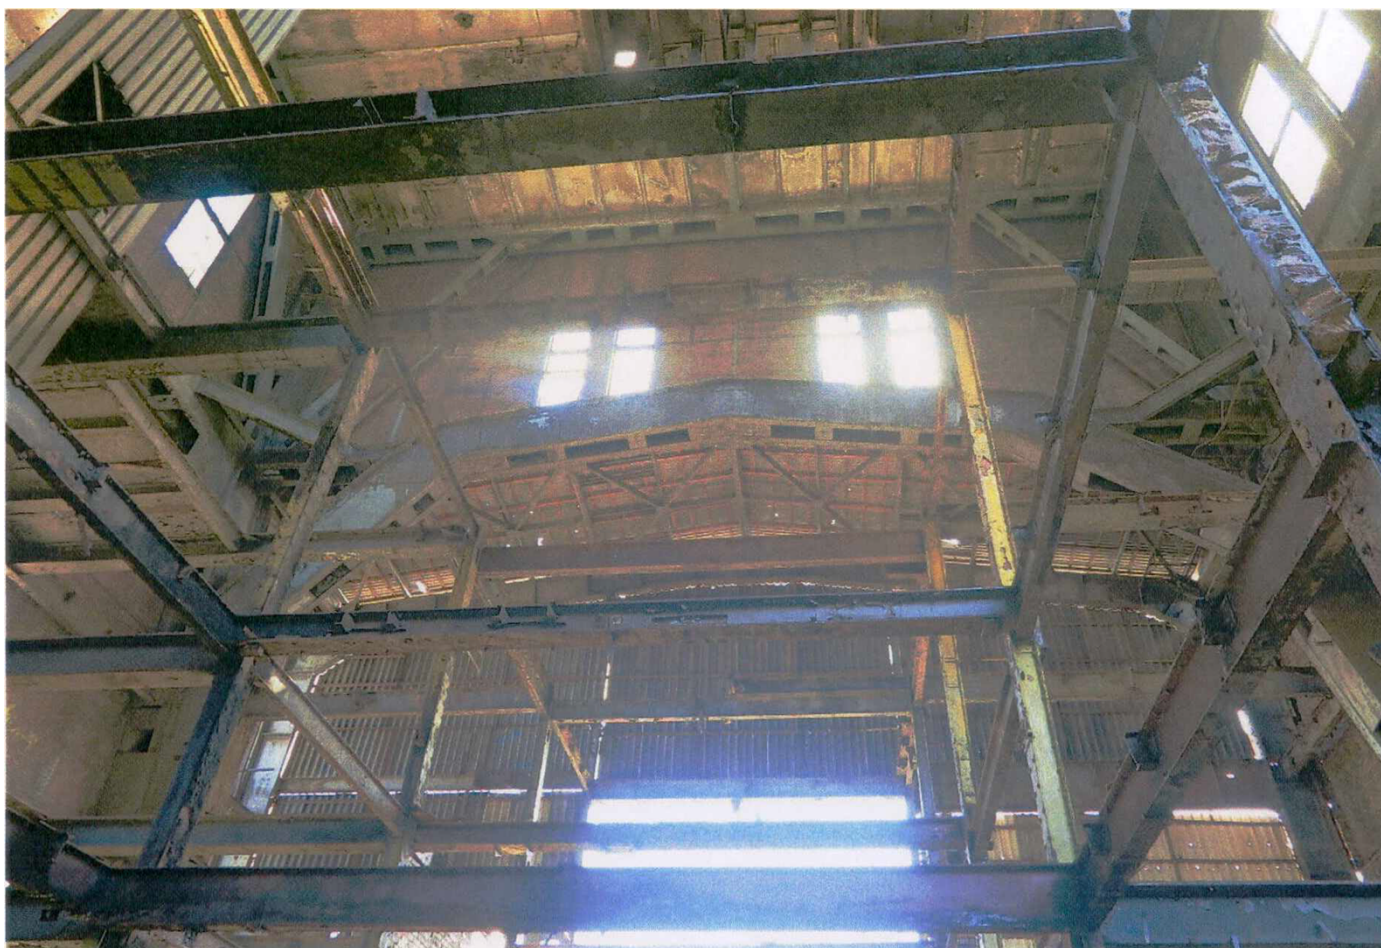
16. Wnętrze wieży - widoczna konstrukcja wsporcza dawnych stropów technicznych, w tle górna część południowej ramy portalowej

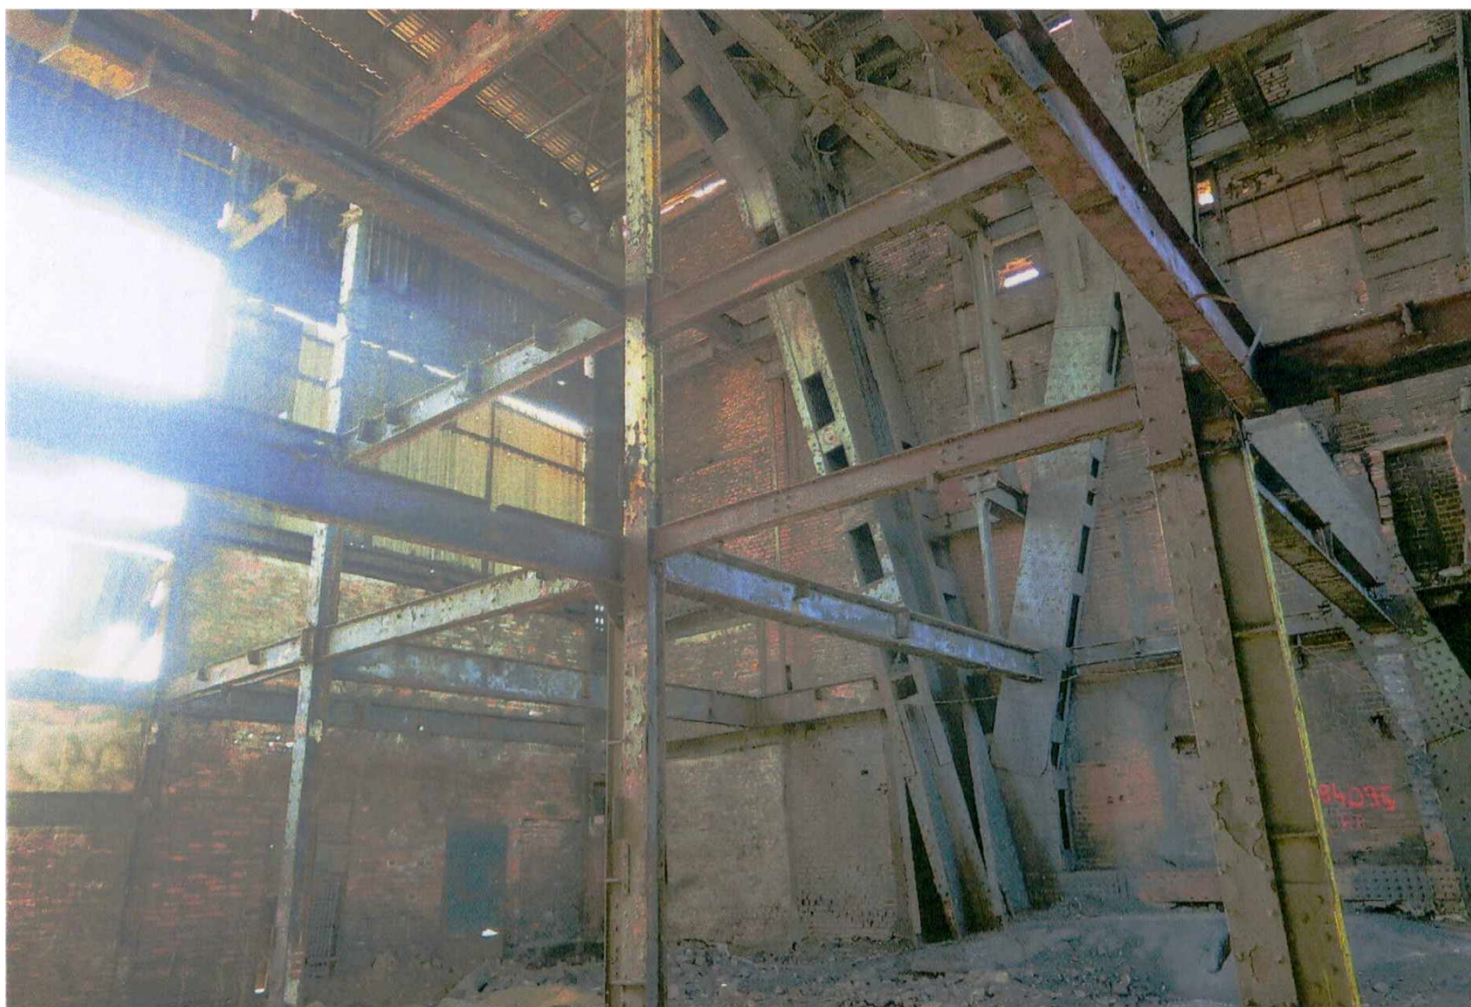
17. Wnętrze wieży - widoczna konstrukcja wsporcza dawnych stropów technicznych, w tle dolna stalowej konstrukcji nośnej wieży i część południowej ramy portalowej.

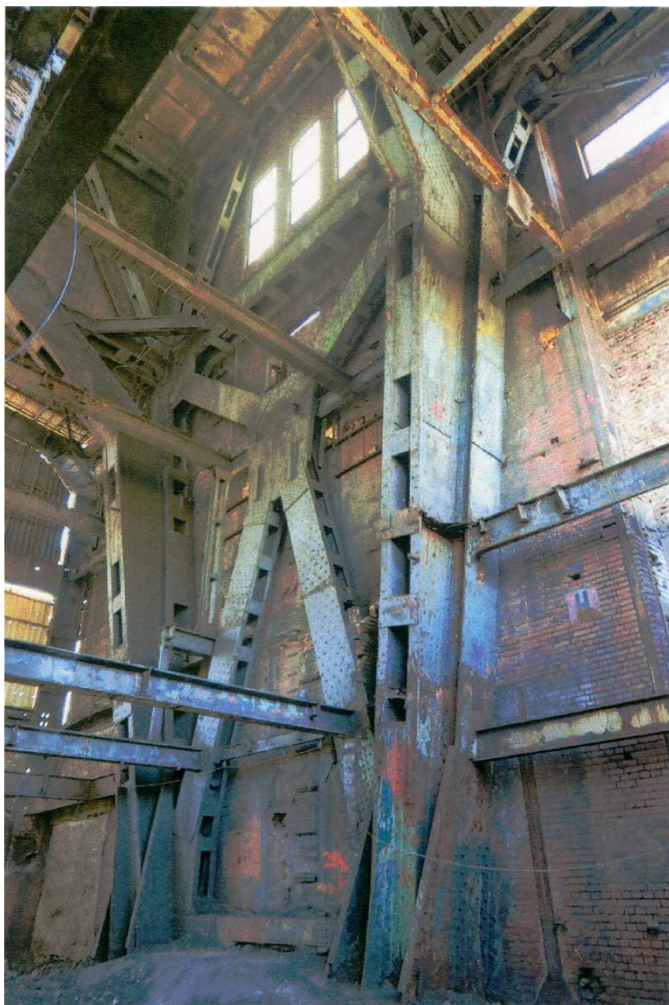
18. Wnętrze wieży - stalowa konstrukcja nośna do poziomu +25,30 m od strony zachodniej, zachodnie partie obu ram portalowych.

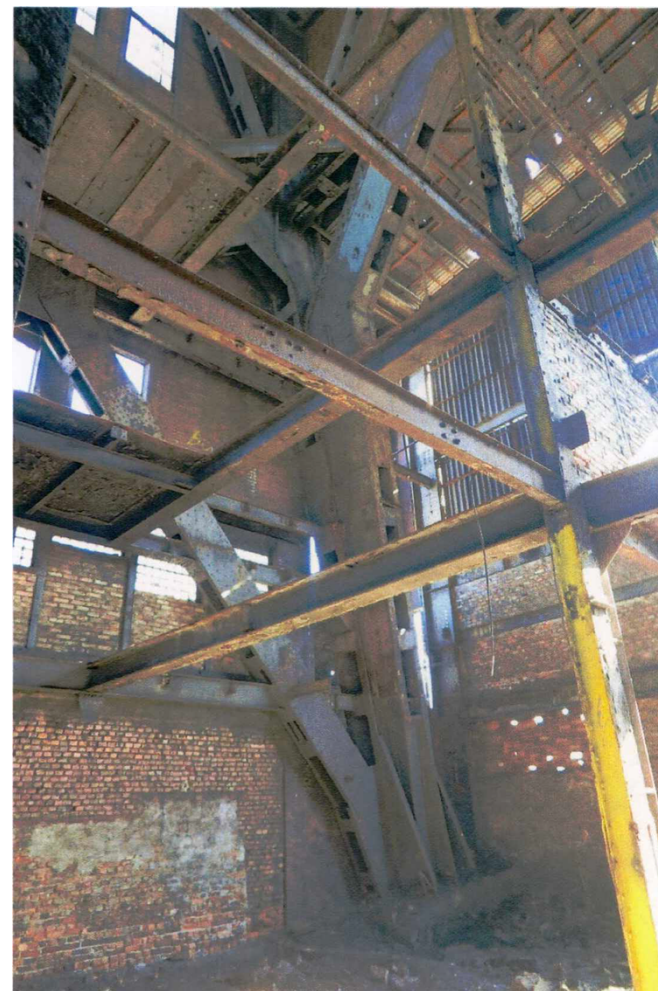
19. Wnętrze wieży – fragment stalowej konstrukcji nośnej .

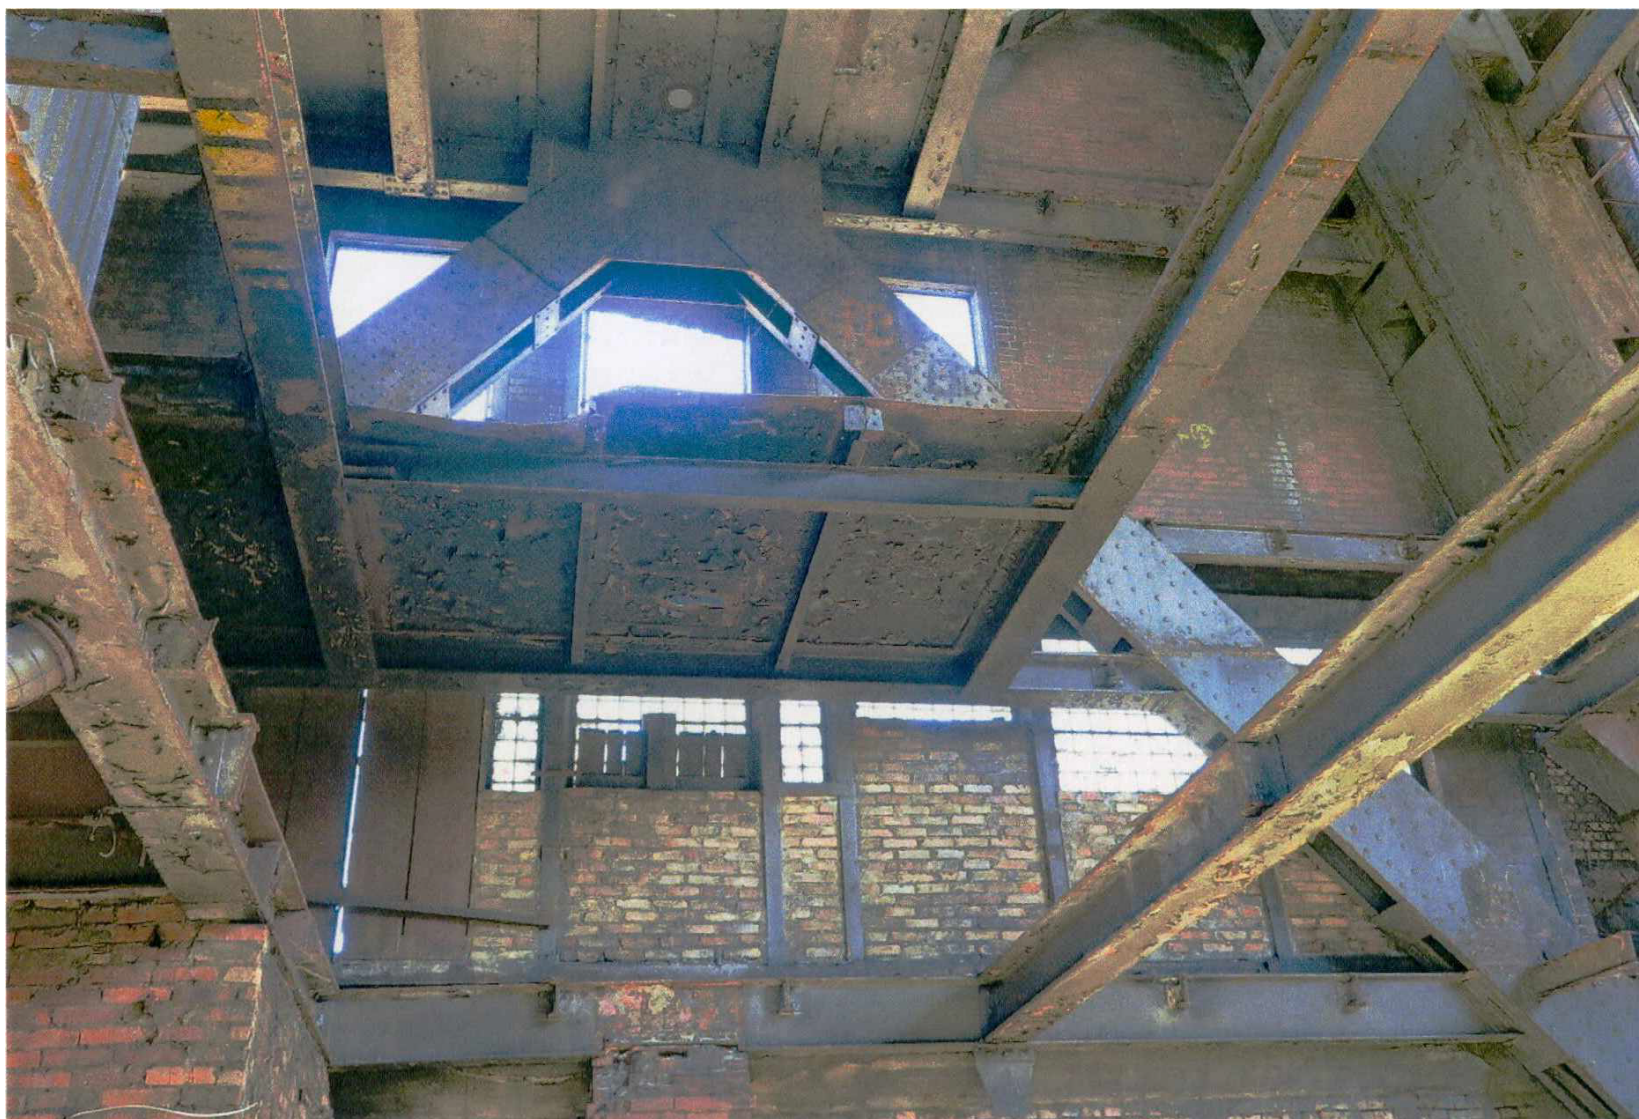
20. Wnętrze wieży w części wschodniej - widoczny fragment dolnej części konstrukcji nośnej wież oraz konstrukcja wsporcza stropów technicznych.

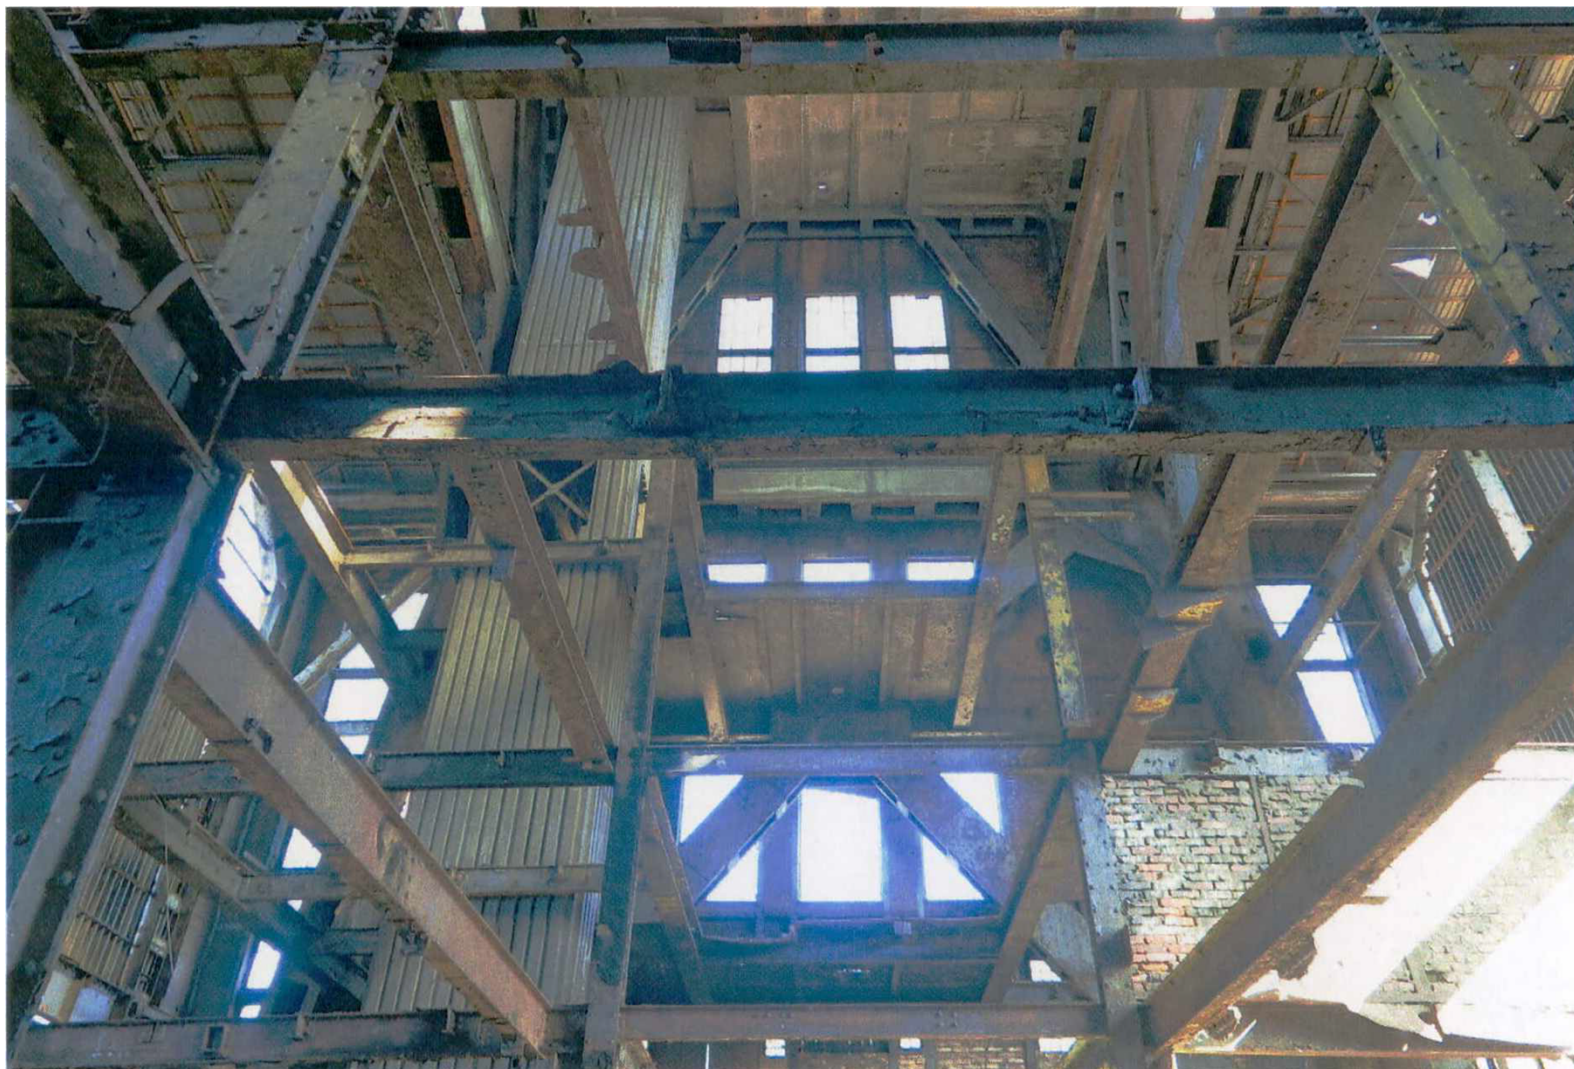
26. Wnętrze wieży do poziomu +25,30 m - widoczny trzon windy oraz konstrukcja wsporcza dawnych stropów technicznych na poziomach +4,10, +6,40 i +11,00 m, w tle konstrukcja nośna wieży.

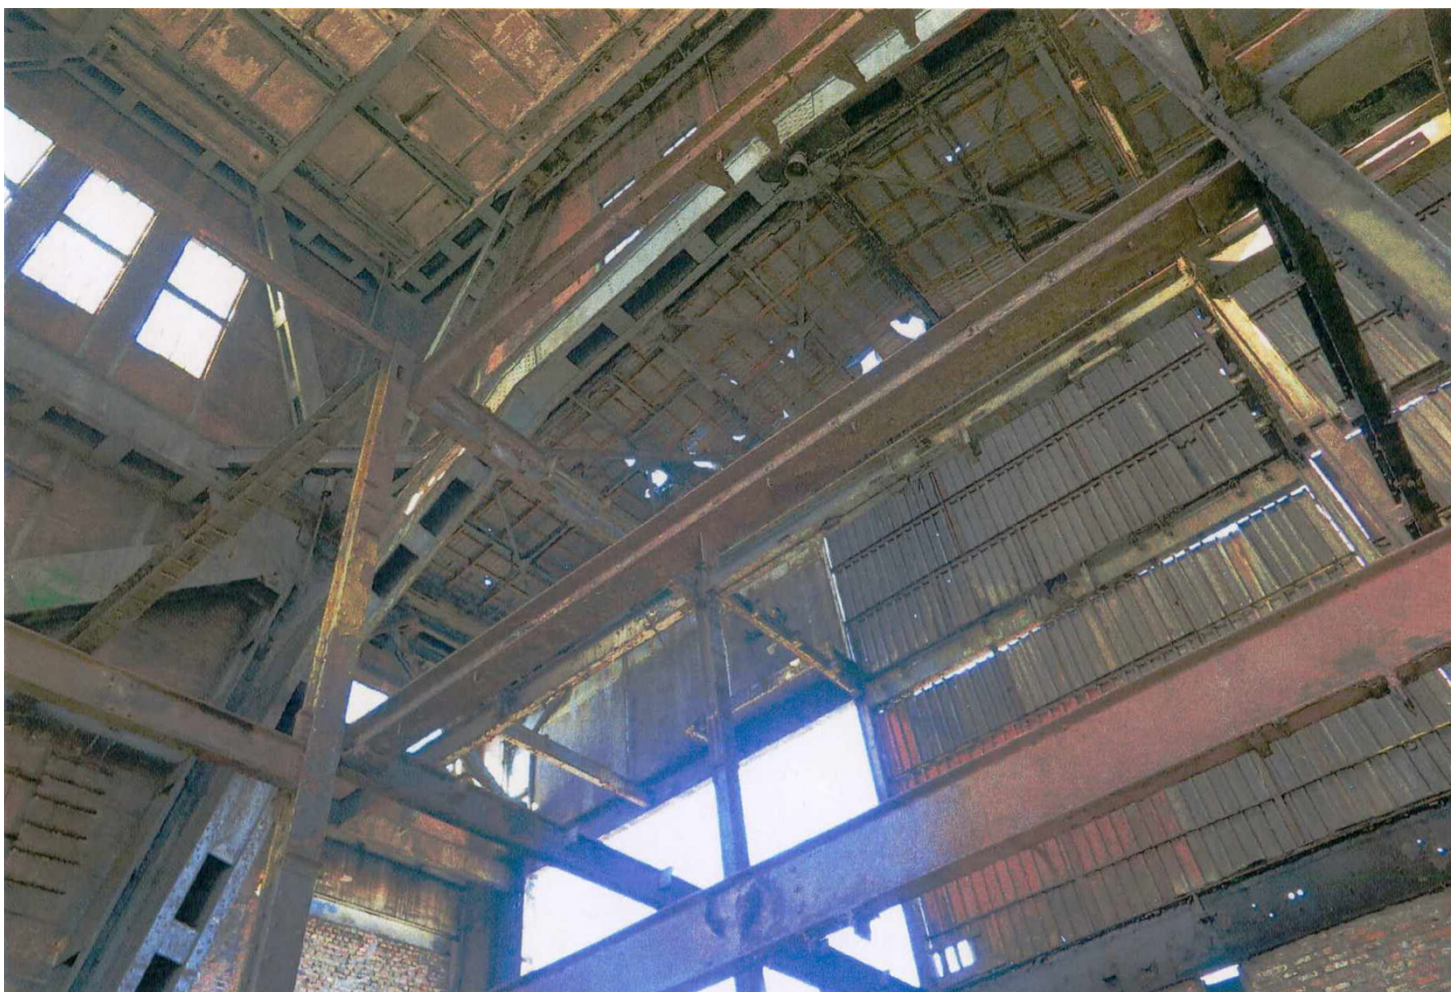
27. Wnętrze wieży - widoczna konstrukcja wsporcza stropów technicznych, północna ściana osłonowa oraz zadaszenie na poziomie +17,40 m.
