## PILNE zawiadomienie dotyczące bezpieczeństwa

Problem z oprogramowaniem urządzenia EPIQ Elite v14.0 z przetwornikiem C5-1

14 października 2026

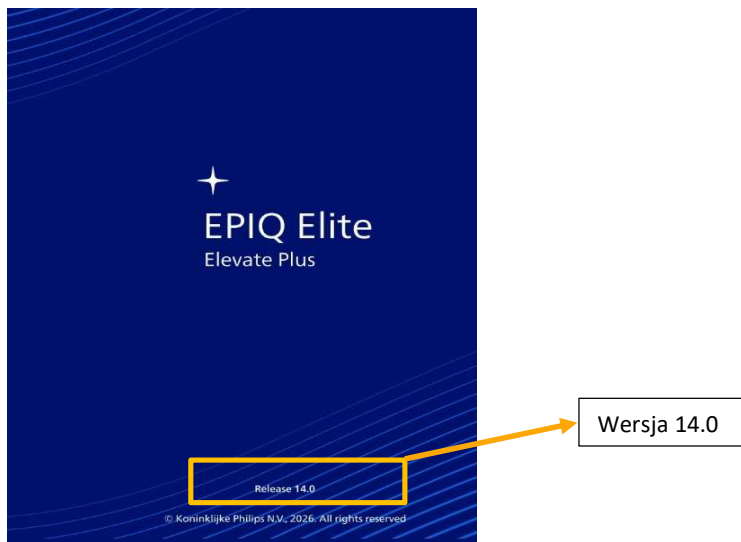
*Ilustracja 3 Wersja oprogramowania*

- A. Aby określić, czy system EPIQ współpracuje z wersją 14.0, należy zastosować jedną z dwóch następujących metod:
  1. Wersja oprogramowania jest wyświetlana na ekranie początkowym podczas uruchamiania systemu, jak przedstawiono na ilustracji 3.
