PAŃSTWOWA KOMISJA BADANIA  
WYPADKÓW MORSKICH

# RAPORT UPROSZCZONY

## 22/15

### HOŁOWNIK VIRTUS STATEK BOMAR VICTORY

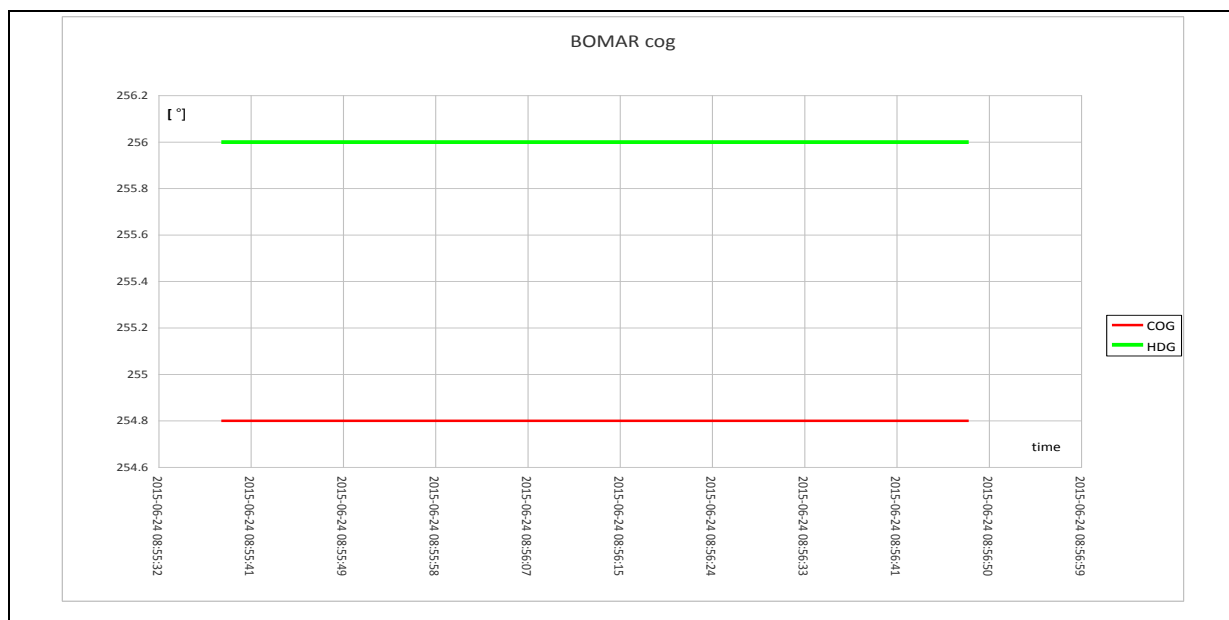
Rysunek 3. Wykres kursu i kąta drogi nad dnem statku „Bomar Victory”

<sup>1</sup> Statek „Bomar Victory” przekroczył dwukrotnie dopuszczalną w tym miejscu wartość prędkości, która na redzie portu Gdańsk wynosi 7 w (§ 101 ust. 1 pkt 1 Zarządzenia nr 5 Dyrektora Urzędu Morskiego w Gdyni z dnia 20 lutego 2013 r. Przepisy Portowe (Dz. Urz. Województwa Pomorskiego poz. 1314).

Dochodząc do pary pław „P13” i „P14” (około 8 kabli przed główkami portu) prędkość statku została zredukowana do około 7 w i z tą prędkością statek minął główkę wejściową falochronu Wyspowego Północnego Portu Północnego w Gdańsku.

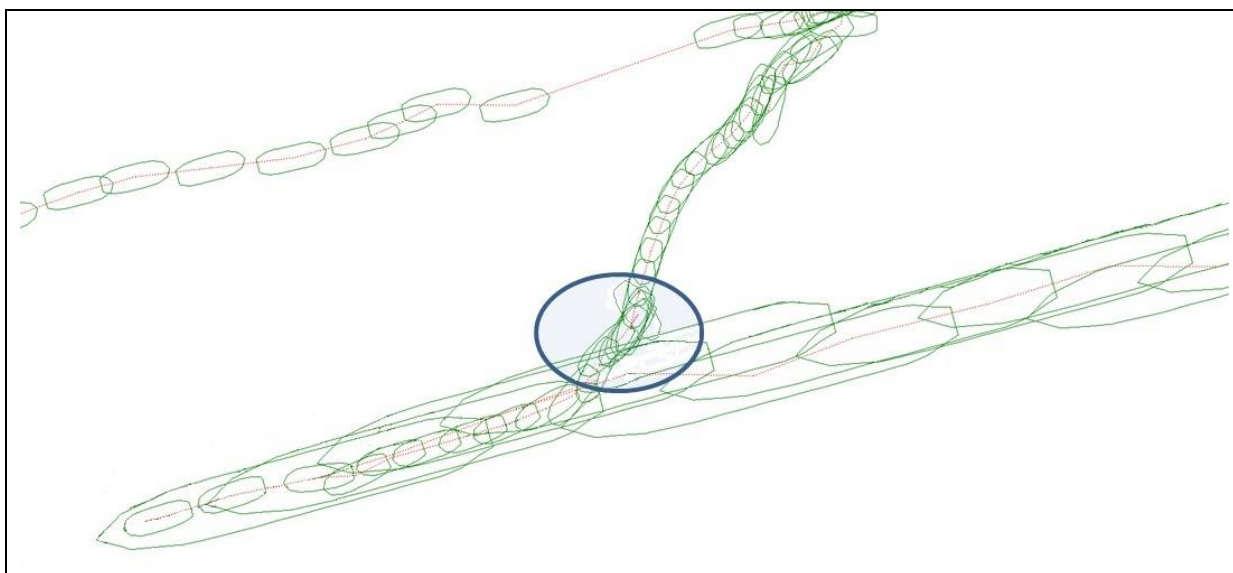
Rysunek 4. Wizualizacja ruchu statku „Bomar Victory” i holownika „Virtus”

Holownik „Virus” wypłynął z Basenu Wewnętrznego Portu Północnego na spotkanie ze statkiem i po minięciu falochronu zwiększył prędkość do ponad 10 w<sup>2</sup>. Z tą prędkością płynął początkowo po lewej, a następnie po prawej stronie toru wodnego (rysunek nr 1), do chwili podejścia do pławy „P9”. Po minięciu pławy holownik zatrzymał się i ustawił prostopadłe do kursu zbliżającego się statku. Kierownik holownika obrócił się na stanowisku kierowania holownikiem i zaczął rufą podchodzić do nadpływającego statku kursami odpowiednimi do zmiany namiaru na zbliżający się statek (rysunek nr 4), starając się wykonać manewr wejścia za jego rufę, będąc jak najbliżej statku w chwili gdy ten go będzie mijał.

Szyper holownika rozpoczął zwiększanie prędkości holownika (linia niebieska na rysunku nr 5), aż do osiągnięcia 6,5 w. Wówczas zorientował się, że może dojść do nadmiernego zbliżenia i starał się gwałtownie zwolnić, aby uniknąć zderzenia. Na rysunku nr 5 wyraźnie widać, że po osiągnięciu prędkości 6,5 w prędkość zaczyna gwałtownie maleć w bardzo krótkim czasie do wartości 0 w w chwili uderzenia<sup>3</sup>.

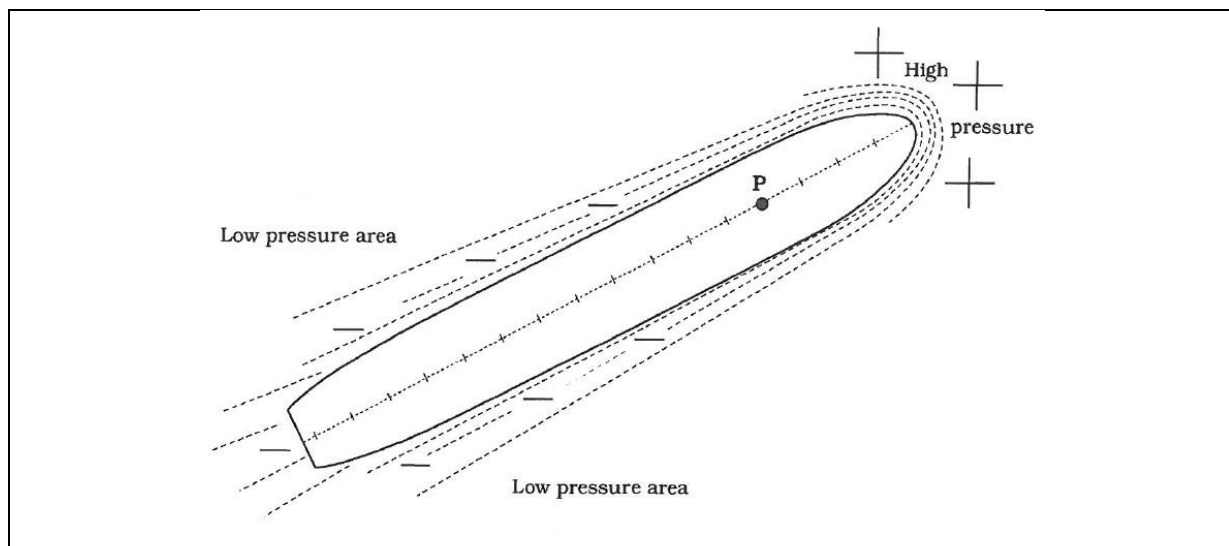
Rysunek 6. Uproszczony obraz rozkładu ciśnień wody wokół poruszającego się statku

Wokół płynącego statku powstają obszary zróżnicowanego ciśnienia. W okolicach dziobu występują obszary podwyższonego ciśnienia natomiast wzdłuż burt, od punktu obrotu statku (P) w kierunku rufy, występują obszary obniżonego ciśnienia (rysunek nr 6)<sup>7</sup>.

Oddziaływania hydrodynamiczne są związane z ruchem jednostek, które wytwarzają obszary zróżnicowanego ciśnienia wokół swoich kadłubów. Obszary tych zróżnicowanych ciśnień powodują powstawanie sił przyciągających albo odpychających i momentów skręcających oddziałujących na jednostki. Siły oddziaływania ulegają zmianom i zależą od wielu czynników, takich np. jak: typ statku (kształt kadłuba), jego wielkość, zanurzenie, trym, zapas wody pod stępką i szerokość toru wodnego.

Siły wzajemnego oddziaływania są tym większe im większa jest prędkość jednostek. Rosną wraz z kwadratem prędkości, tzn. dwukrotny wzrost prędkości powoduje czterokrotny wzrost sił. Siły oddziaływania rosną wraz ze zmniejszaniem się dystansu między jednostkami. Potencjalne niebezpieczeństwo rośnie wraz ze wzrostem różnicy rozmiarów jednostek. Mniejsza jednostka poddana jest większym oddziaływaniom niż jednostka większa.

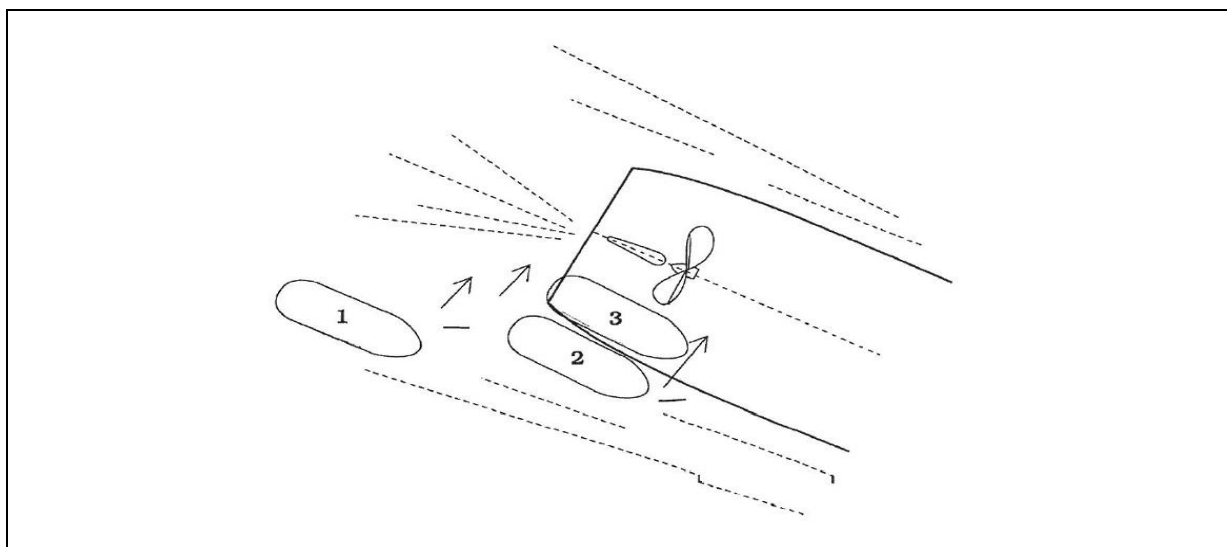
Rysunek 7. Oddziaływanie sił hydrodynamicznych na holownik podchodzący do rufy statku

Większe siły oddziaływania i znacznie większe ryzyko kolizji istnieje w przypadku holownika podchodzącego do dziobu statku niż do burty lub rufy. Tym niemniej holownik podchodzący od rufy statku, niebędący bezpośrednio w strumieniu zaśrubowym statku, a podchodzący nieco z boku (rysunek nr 7), szczególnie do statku, który nie zredukował prędkości, narażony jest na działanie sił przyciągających do kadłuba statku.

Szyper holownika podchodzącego od rufy, gdy znajduje się w pozycji 1, musi spodziewać się nieprzewidzianego zwiększenia prędkości holownika ze względu na zmniejszony opór jaki stawia woda w tym obszarze. Jeśli kierujący holownikiem natychmiast nie wykona manewru zatrzymującego ten dodatkowy ruch, to najprawdopodobniej znajdzie się przy burcie statku w pozycji 2. Gdy obszar obniżonego ciśnienia jest silny, to w sytuacji spóźnionej reakcji, złego sterowania i braku odpowiedniej mocy silnika, aby odpłynąć od kadłuba statku, holownik może znaleźć się w pozycji 3 i może być wciągnięty pod nawis rufowy i doznać poważnych uszkodzeń kadłuba i nadbudówki<sup>8</sup>.

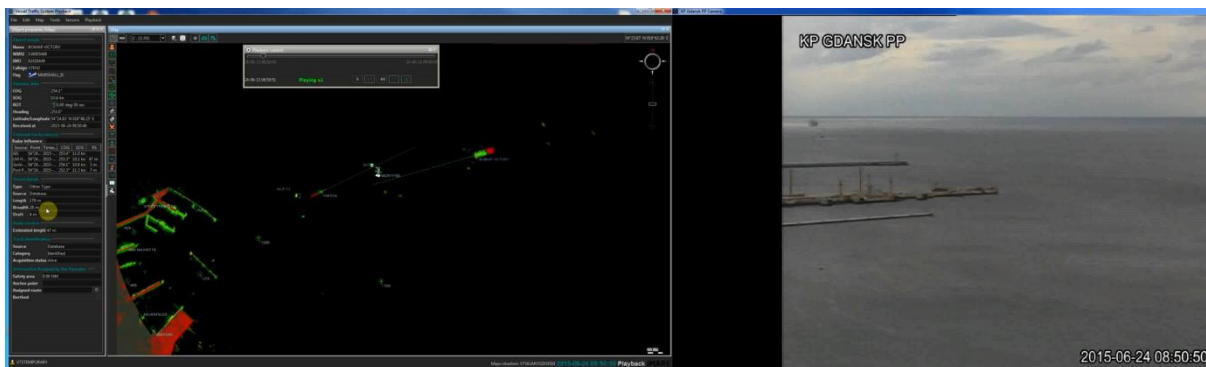
Sytuacja z godz. 08:50:50. Holownik „Virtus” po minięciu pary pław „P13”-„P14” wychodzący naprzeciw statkowi „Bomar Victory” dochodzącemu do pary pław „P5”-„P6”.

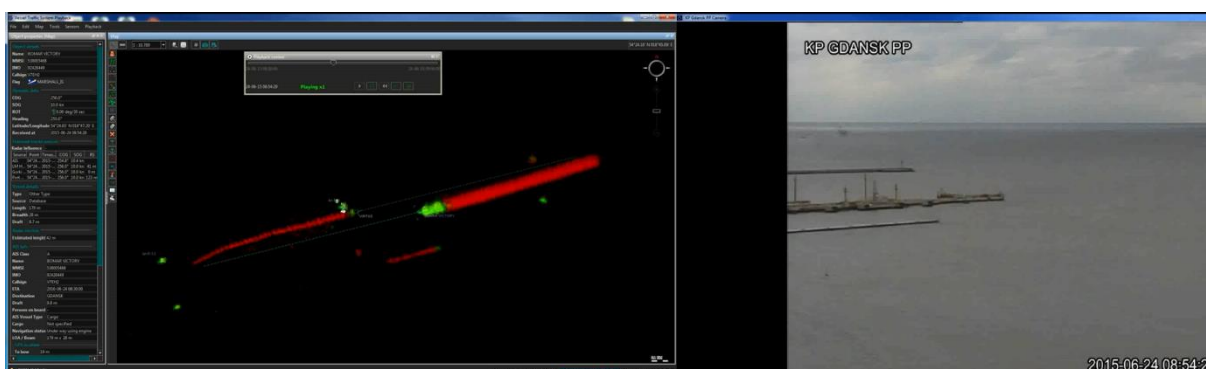
Sytuacja z godz. 08:56:26. Holownik „Virtus” mijający pławę „P9”. Statek „Bomar Victory” pomiędzy parą pław „P5”-„P6” i parą „P9”-„P10”.
