**Wykonanie projektu architektoniczno – budowlanego
dla przystosowania pomieszczenia byłej kotłowni na
potrzeby archiwum zakładowego**

Al. Józefa Piłsudskiego 38, 35-001 Rzeszów

ORZECZENIE STANU TECHNICZNEGO ISTNIEJĄCEGO BUDYNKU POD KĄTEM PRZYSTOSOWANIA POMIESZCZENIA BYŁEJ KOTŁOWNI NA POTRZEBY ARCHIWUM ZAKŁADOWEGO

5. OPINIA TECHNICZNA DOTYCZĄCA ZAWILGOCENIA I ZASOLENIA POMIESZCZEŃ DAWNEJ KOTŁOWNI W BUDYNKU RDOŚ W RZESZOWIE

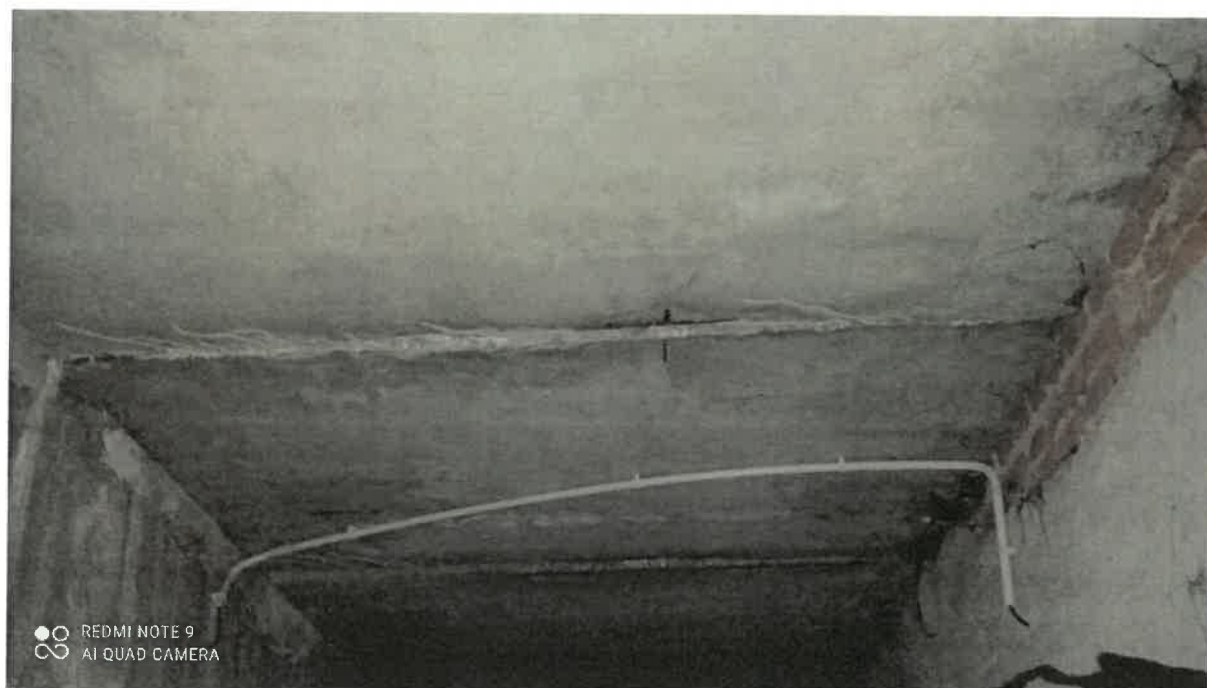
Zdj. 26. Strop zsyphu, płyty prefabrykowane

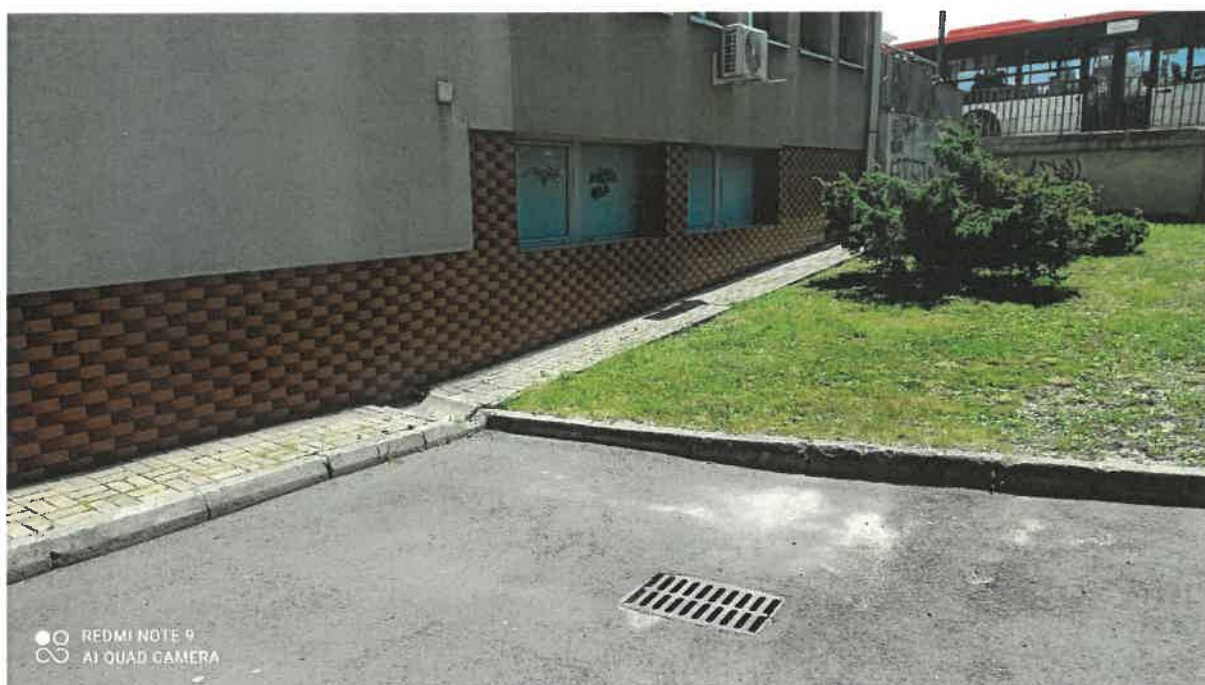
Zdj. 43. Widoczne ukształtowanie terenu przy zachodniej ścianie budynku

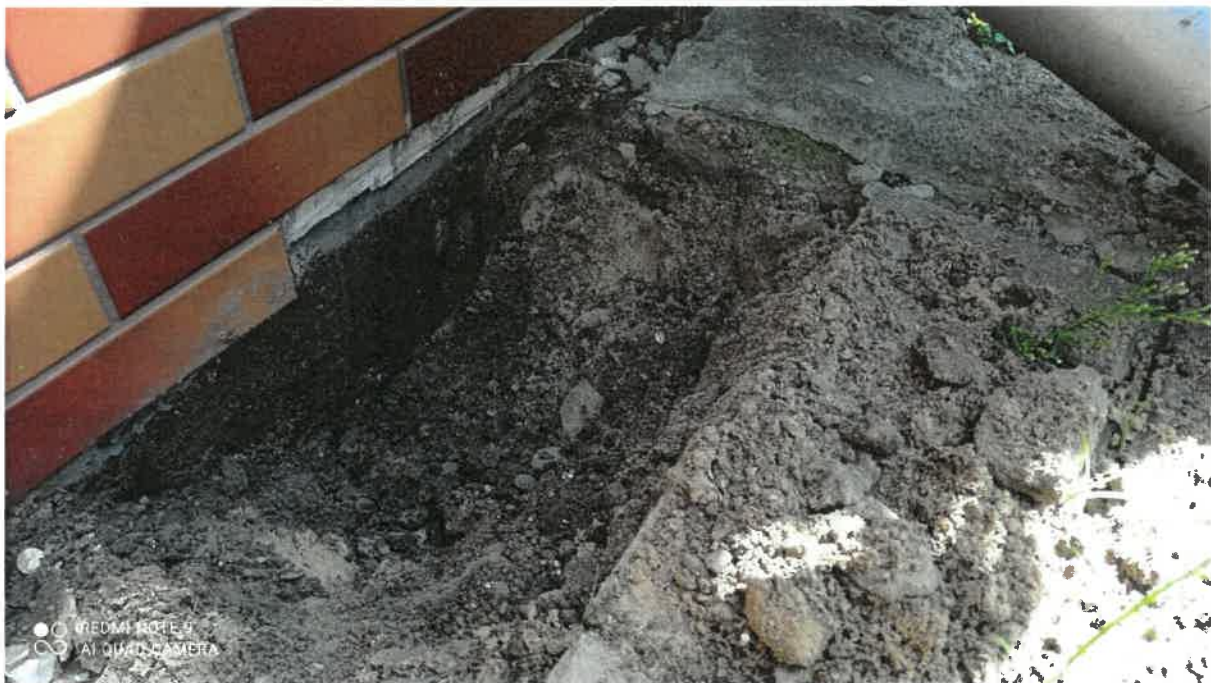
Zdj. 48. Odkrywka nr 1

- Ściana zewnętrzna od strony zachodniej, w odkrywce widoczne ocieplenie pomalowane izolacją przeciwwilgociową. Rozwiązania nie można uznać za skuteczne w kontekście ochrony muru przed wilgocią ze środowiska. Zgodnie z informacją Zarządcy ocieplenia nie wykonano na całej wysokości ściany, a na murze pod styropianem brak izolacji. Odkrywkę oznaczono nr 1 (zewnętrzna pierwsza - zdj. 48).

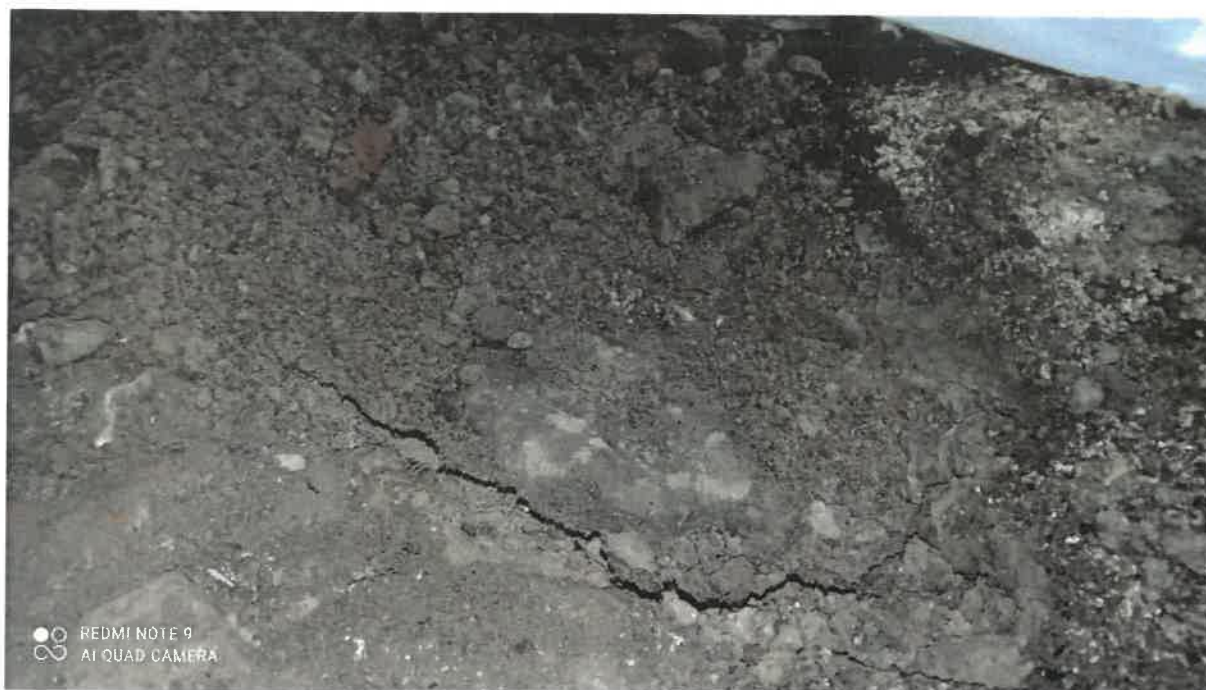
Zdj. 49. Odkrywka nr 4

- Podczas przeprowadzonych oględzin w pomieszczeniu kotłowni nie stwierdzono istnienia hydroizolacji posadzki, która mogłaby zostać wykorzystana w dalszych pracach renowacyjnych. Stan udokumentowano w odkrywce nr 4 (wewnętrzna druga - zdj. 49).

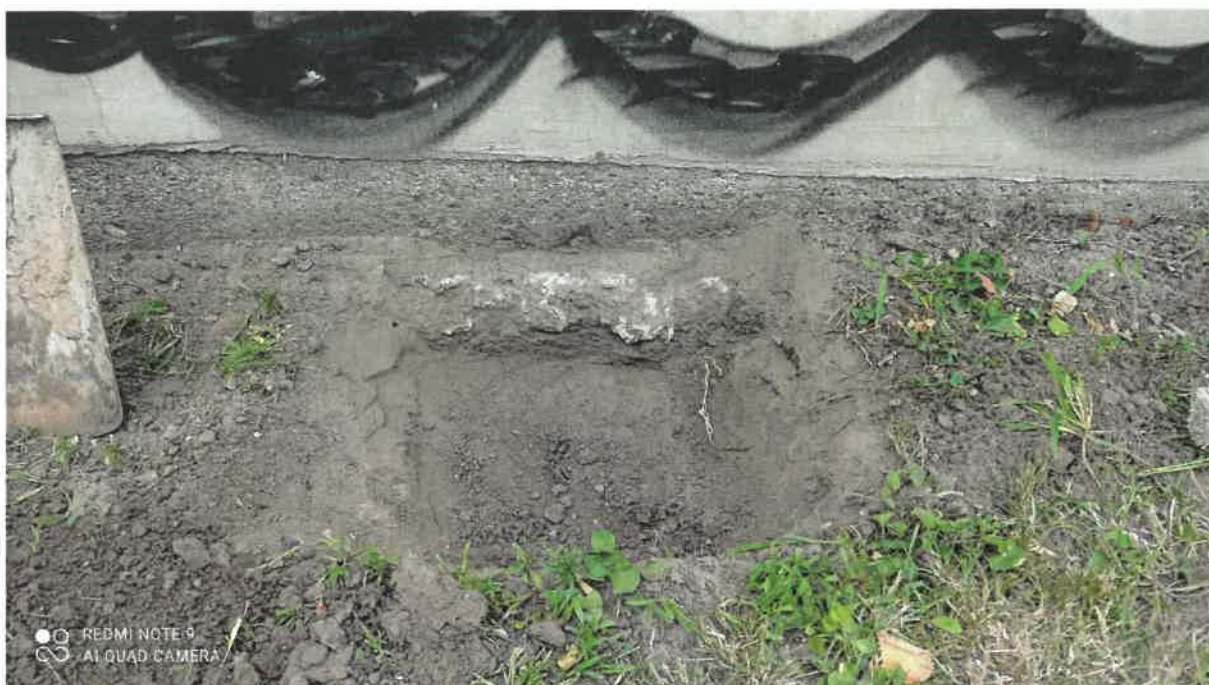
Zdj. 51. Odkrywka nr 2

- Ściany zewnętrzne zsypu na węgiel w części żelbetowej nie stwierdzono istnienia hydroizolacji pionowej. Wskazany stan potwierdza odkrywka nr 2 (zewnętrzna druga - zdj. 51). Zaobserwowano niezabezpieczony otwór w ścianie, pełnił o funkcję odprowadzenia wody z górnego stropu zsypu (zgodnie z informacją od Zarządcy).
