PAŃSTWOWA KOMISJA BADANIA WYPADKÓW LOTNICZYCH

Informacja o zdarzeniu [raport]

Numer ewidencyjny zdarzenia:	<i>1134/11</i>			
Rodzaj zdarzenia:	<i>INCYDENT</i>			
Data zdarzenia:	<i>24 sierpnia 2011 r.</i>			
Miejsce zdarzenia:	<i>Lotnisko Rzeszów-Jasionka – baza techniczna OKL Politechniki Rzeszowskiej</i>			
Rodzaj, typ statku powietrznego:	<i>Samoloty Liberty XL-2</i>			
Użytkownik / Operator SP:	<i>OKL Politechniki Rzeszowskiej, Jasionka 915, 36-001 Trzebownisko</i>			
Dowódca SP:	<i>n/d</i>			
Liczba ofiar / rodzaj obrażeń:	<i>Śmiertelne</i>	<i>Poważne</i>	<i>Lekkie</i>	<i>Bez obrażeń</i>
	<i>-</i>	<i>-</i>	<i>-</i>	<i>-</i>
Nadzorujący badanie:	<i>Tomasz Makowski</i>			
Podmiot badający:	<i>Użytkownik</i>			
Skład zespołu badawczego:	<i>Nie powoływano</i>			
Forma dokumentu zawierającego wyniki:	<i>Raport/Informacja o zdarzeniu</i>			
Zalecenia:	<i>NIE</i>			
Adresat zaleceń:	<i>NIE DOTYCZY</i>			
Data zakończenia badania:	<i>07.09.2016 r.</i>

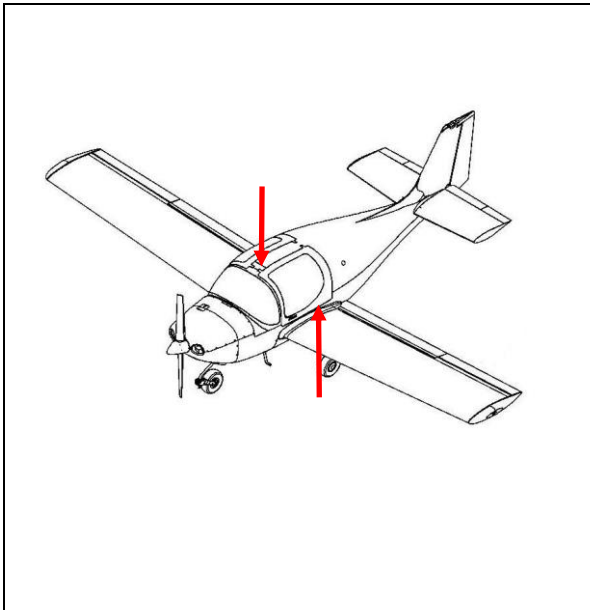
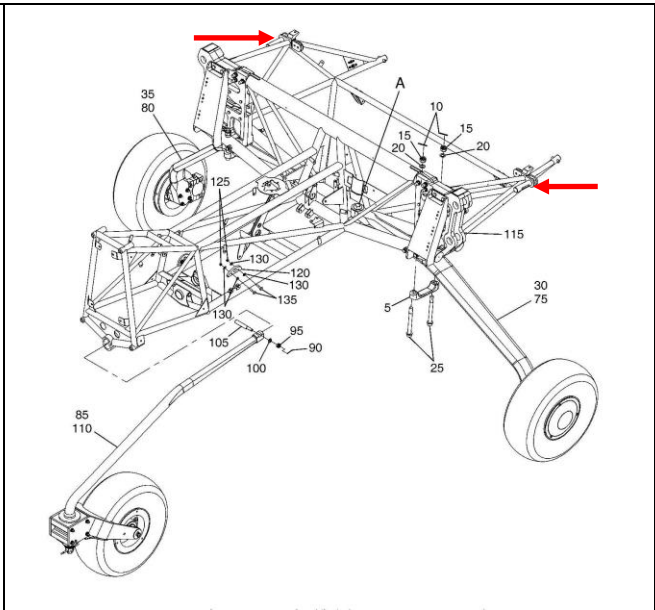
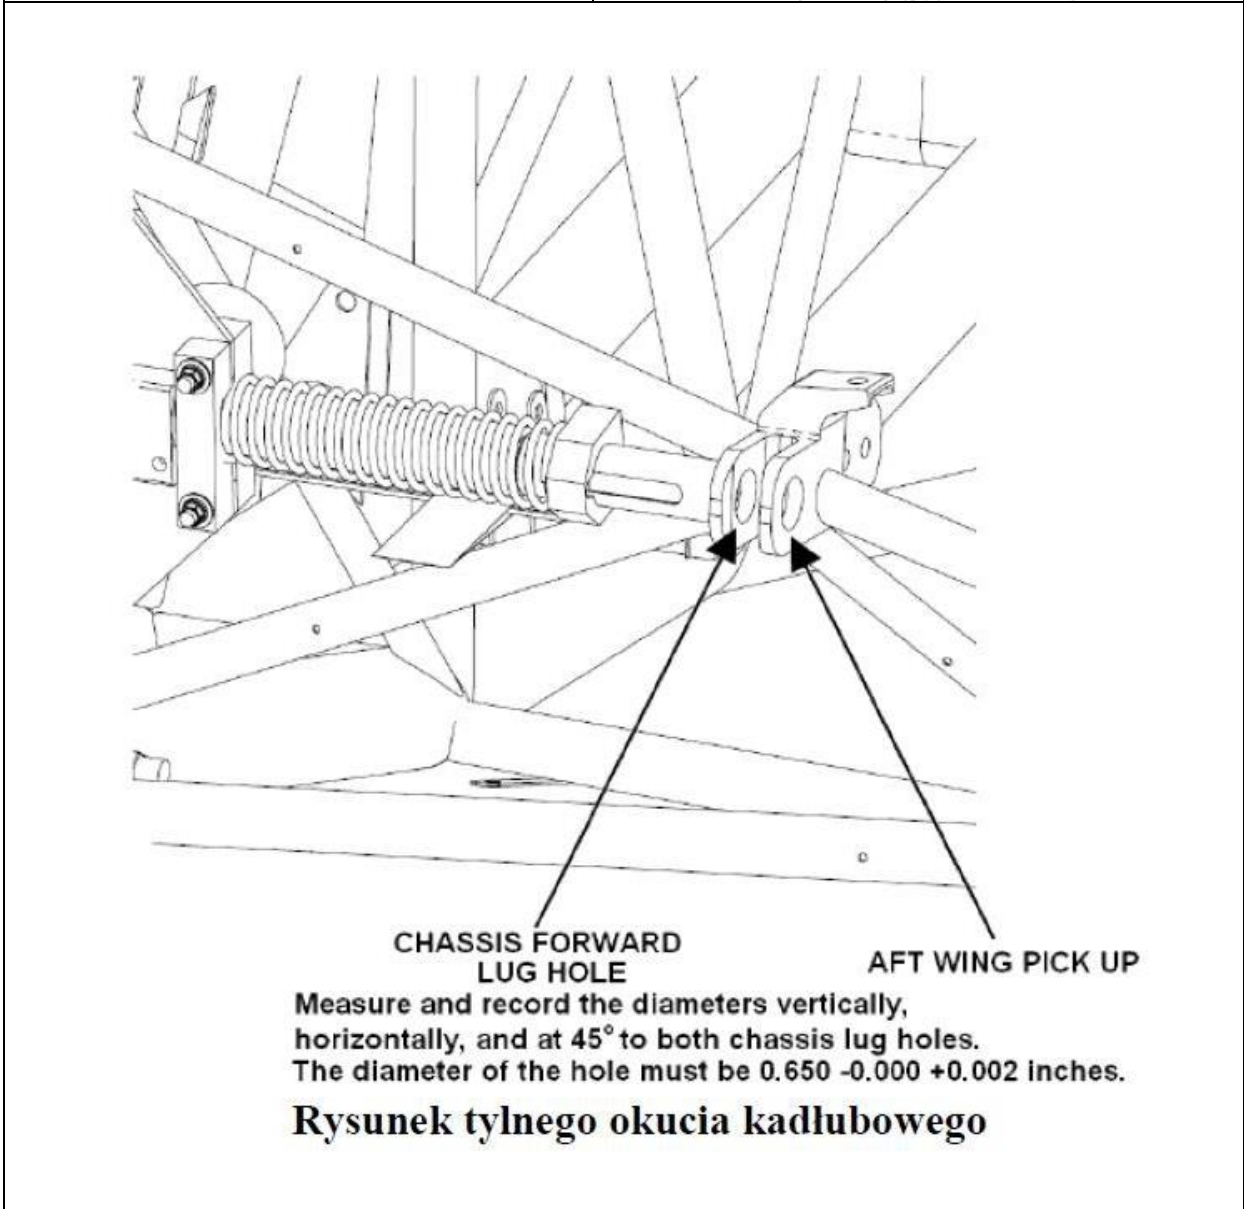
Podczas przeglądów okresowych samolotów wykryto występowanie niedopuszczalnych luzów w tylnych okuciach połączeń skrzydeł z kadłubem na kratownicowej części kadłuba.

Przyczyną zdarzenia był błąd wykonawczy wytwórcy samolotów.

1. Powiadomienie władz uczelni (tj. Politechniki Rzeszowskiej) o zaistniałym problemie;
2. Wstrzymanie użytkowania floty samolotów szkolnych Liberty XL-2 do czasu wyjaśnienia przyczyn powstawania luzów oraz poznania zaleceń producenta;
3. Dokonanie dokładnych pomiarów luzów w połączeniu skrzydło-kadłub na samolotach Liberty XL-2 zn.rozp. SP-TZA, SP-TZD, SP-TZE;
4. Skierowanie samolotów Liberty XL-2 zn.rozp. SP-TZB i SP-TZC do naprawy gwarancyjnej.
