CIAIAC

COMISIÓN DE
INVESTIGACIÓN
DE **A**CCIDENTES
E **I**NCIDENTES DE
AVIACIÓN **C**IVIL

Boletín Informativo

1/2013

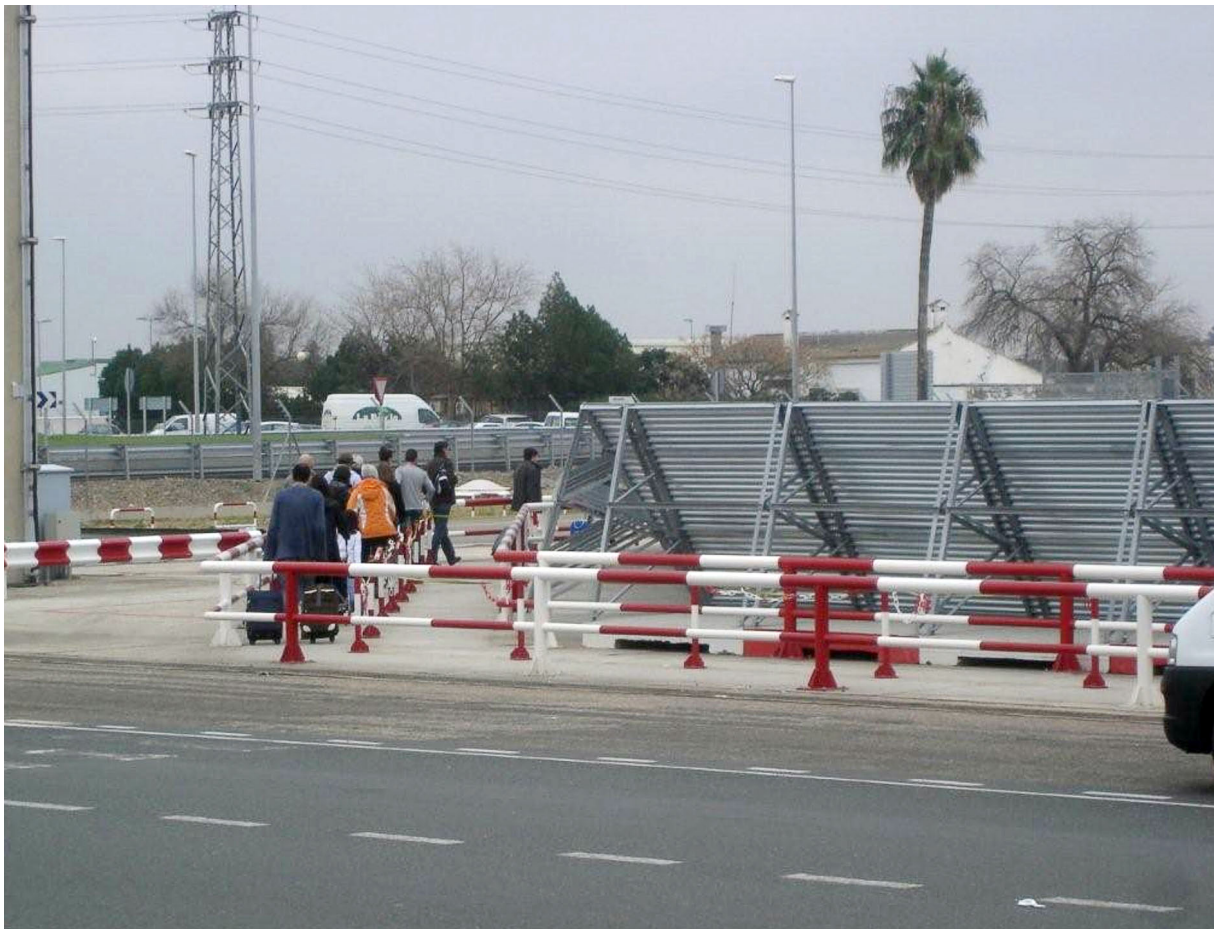
Figura 2. Camino de acceso para el embarque de pasajeros a los puestos 10, 11 y 12

Para el acceso de los pasajeros desde el terminal hasta los estacionamientos 10, 11 y 12 es necesario acceder a la plataforma y a pie recorrer un camino señalizado y con vallas a ambos lados. También está protegido por barreras anti chorro con objeto de proteger a los pasajeros del chorro de las aeronaves estacionadas o que se encuentren maniobrando. Existen huecos para poder acceder a las aeronaves.

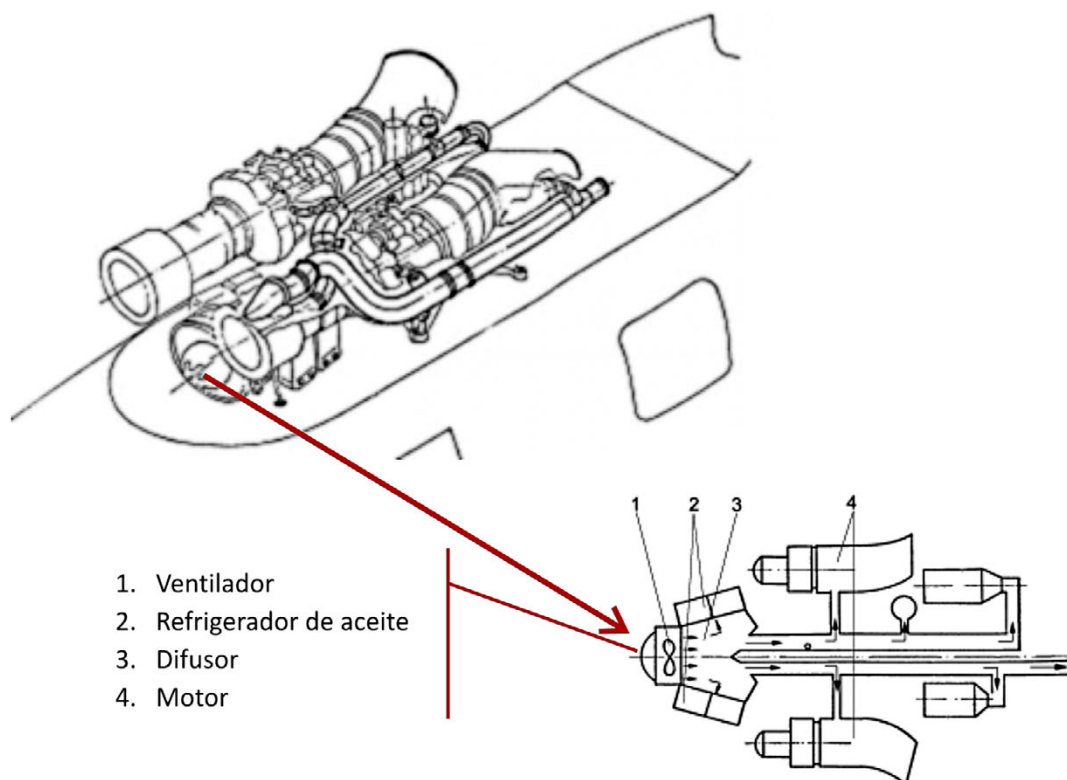
Figura 1. Sistema de refrigeración de accesorios

El sistema de refrigeración de accesorios consta de: un ventilador («cooling fan») con un difusor y un sistema de distribución del aire refrigerado. La Figura 2 representa el conjunto del ventilador con el difusor.

La función del ventilador es obligar a fluir al aire exterior a través de unos enfriadores de aceite hacia el sistema de refrigeración de accesorios. El ventilador es accionado por un eje conductor (A) que, a su vez, está conectado con el eje del rotor del propio ventilador (B).

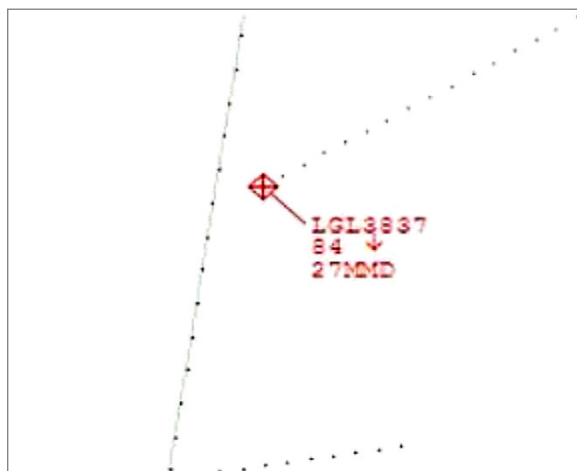
Figura 6. Imagen radar 17:03:45

A las 17:03:45, antes de que fuera transferida a Sector AIS, la aeronave ya se encontraba por debajo de la MRVA (9.000 ft), encontrándose en descenso a través de 8.400 ft (véase Figura 6).

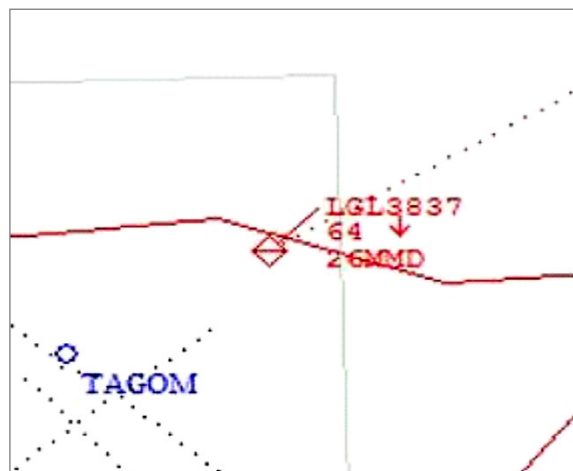
Figura 7. Imagen radar 17:05:35

La aeronave continuó su descenso hasta alcanzar 6.400 ft a las 17:05:35. A partir de ese momento la aeronave comenzó a ascender hasta 9.000 ft (véase Figura 7).

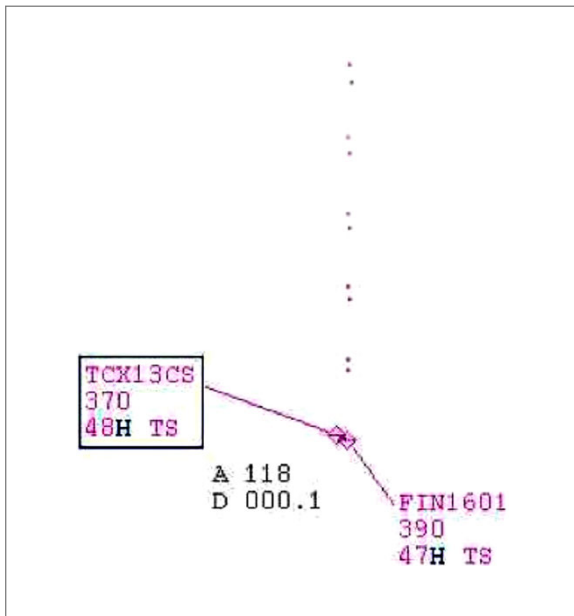
Figura 3. Imagen radar 12:48:09

A las 12:48:09, las etiquetas seguían correladas correctamente (véase figura 3). Un segundo después, momento en el que la aeronave TCX13CS requirió descenso, la etiqueta del radar de la aeronave TCX13CS mostraba que ésta volaba a nivel de vuelo 405 y la aeronave FIN1601 a nivel de vuelo 390 (véase figura 4).

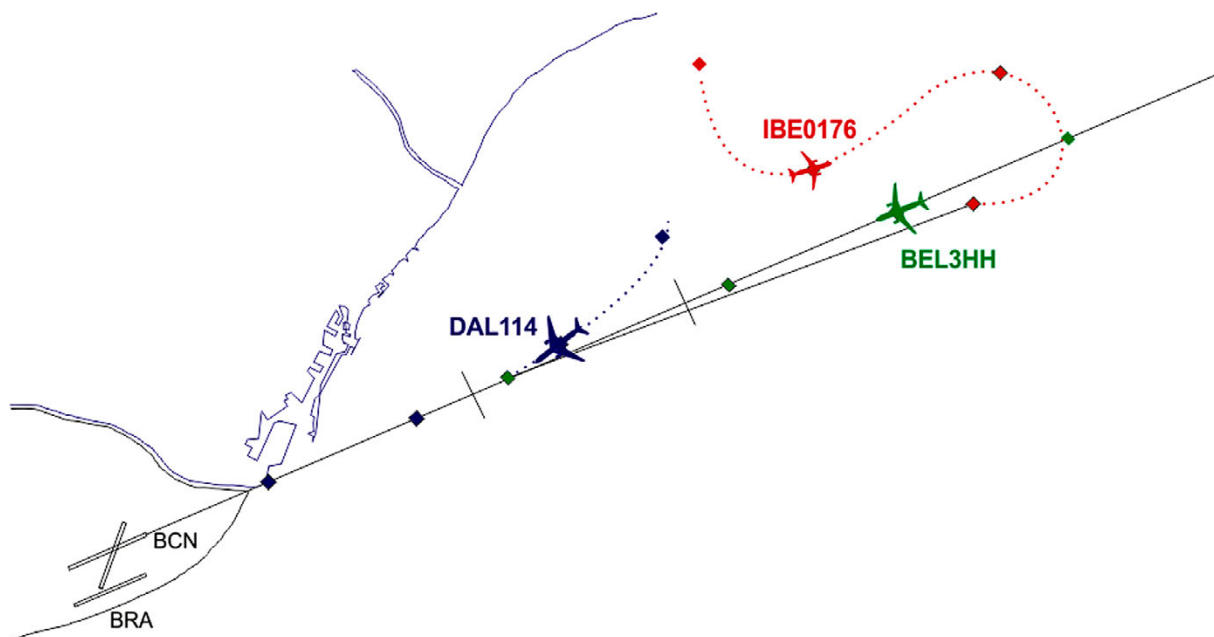
Figura 1. Posición de las tres aeronaves en el momento del TCAS

Poco después vio, que una vez que estaban establecidos en final el DAL114 y el BEL3HH, la distancia entre ellos era 8 NM llevando el segundo una velocidad de 30 kt más. El controlador estimó que no había espacio suficiente para que el IBE0716 pudiera entrar detrás del DAL114, porque no podía asegurar la separación necesaria de 5 NM (por ser el primero de estela turbulenta pesada).

Por ese motivo cambió el orden, desviando al IBE0716 hacia su izquierda para ponerle en secuencia de aterrizaje detrás del BEL3HH. El aviso TCAS RA ocurrió mientras el IBE0716 realizaba el viraje (véase figura 1).

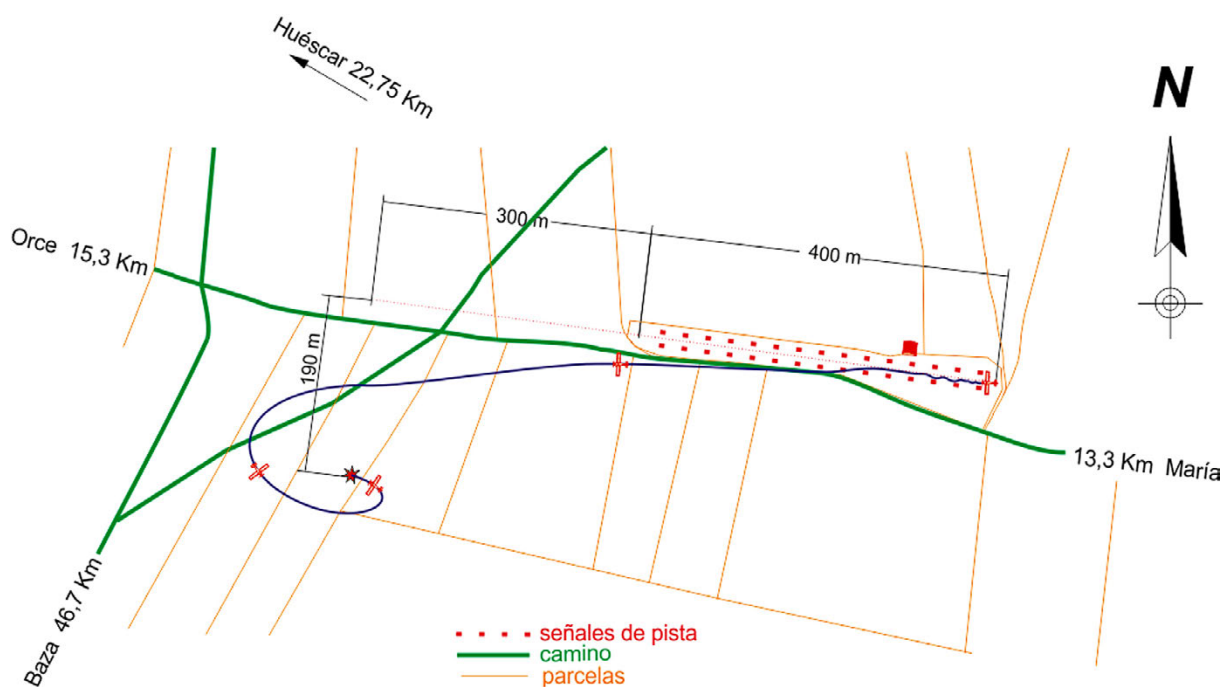
Figura 1. Gráfico de situación y trayectoria de la aeronave

A las 15:14 h, la aeronave EC-YUN inició la carrera de despegue con una orientación aproximada de 270°, realizando un par de zig-zags en su trayectoria antes de despegar. A continuación, y siempre según informaciones de los testigos, se fue al aire con un alto ángulo de asiento sobrevolando el margen izquierdo de la pista. A medida que continuaba su ascenso, se fue separando progresivamente de la prolongación del eje de la pista, hasta que al alcanzar unos 60-70 m de altura inició un viraje de 180° para tomar rumbo este hacia su destino.

En esos momentos la aeronave inició un viraje continuo con el morro y el plano izquierdo bajos, hasta impactar con el terreno en un punto situado a 700 m desde el

inicio de la carrera de despegue, y a 190 m de separación lateral hacia la izquierda respecto de la prolongación del eje de pista.

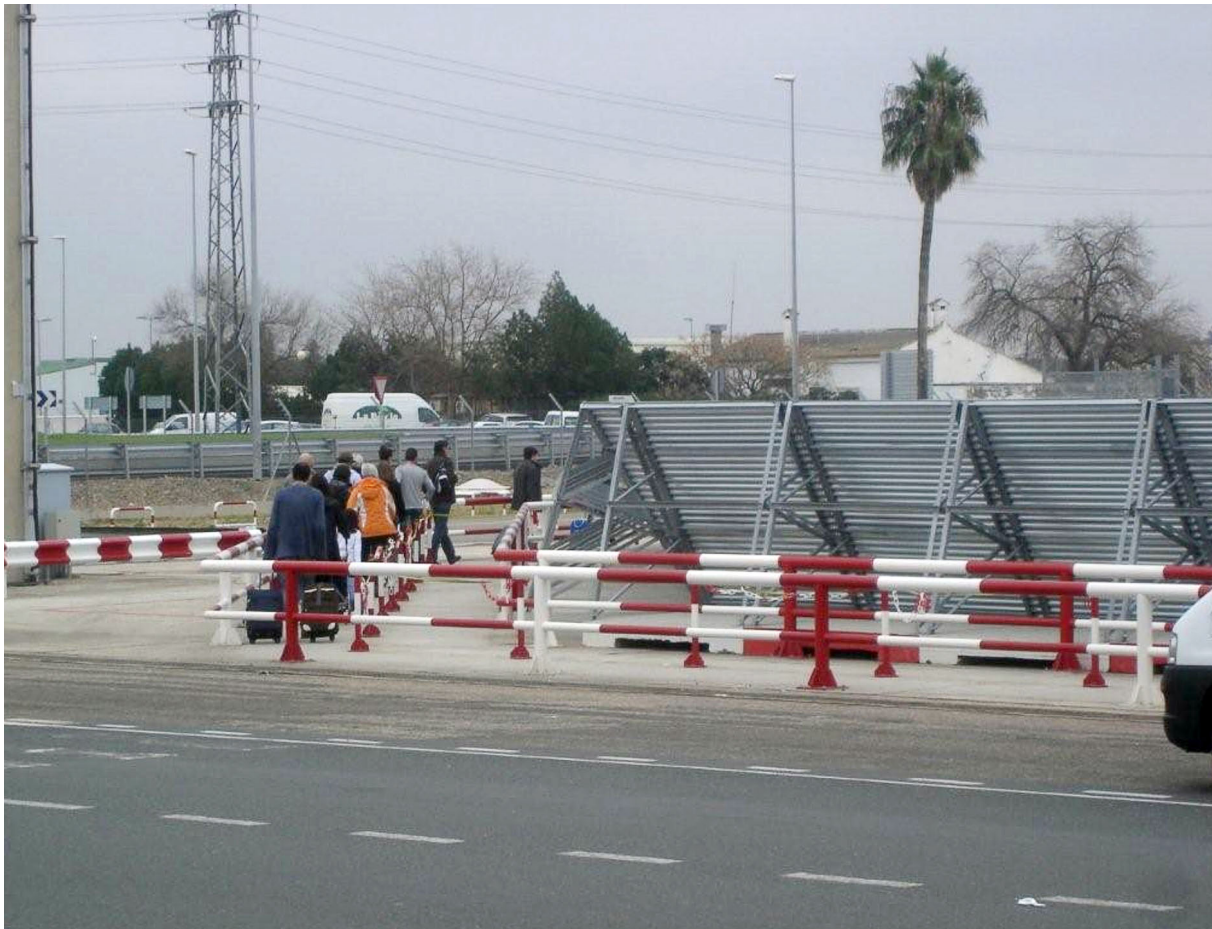
Figure 2. Path used by passengers to access stands 10, 11 and 12

In the north of the airport there is an area called ramp 4 (R-4) that houses the remote parking stands 10 and 11. Both are sized for B737-800 aircraft, and aircraft can carry out autonomous exit maneuvers.

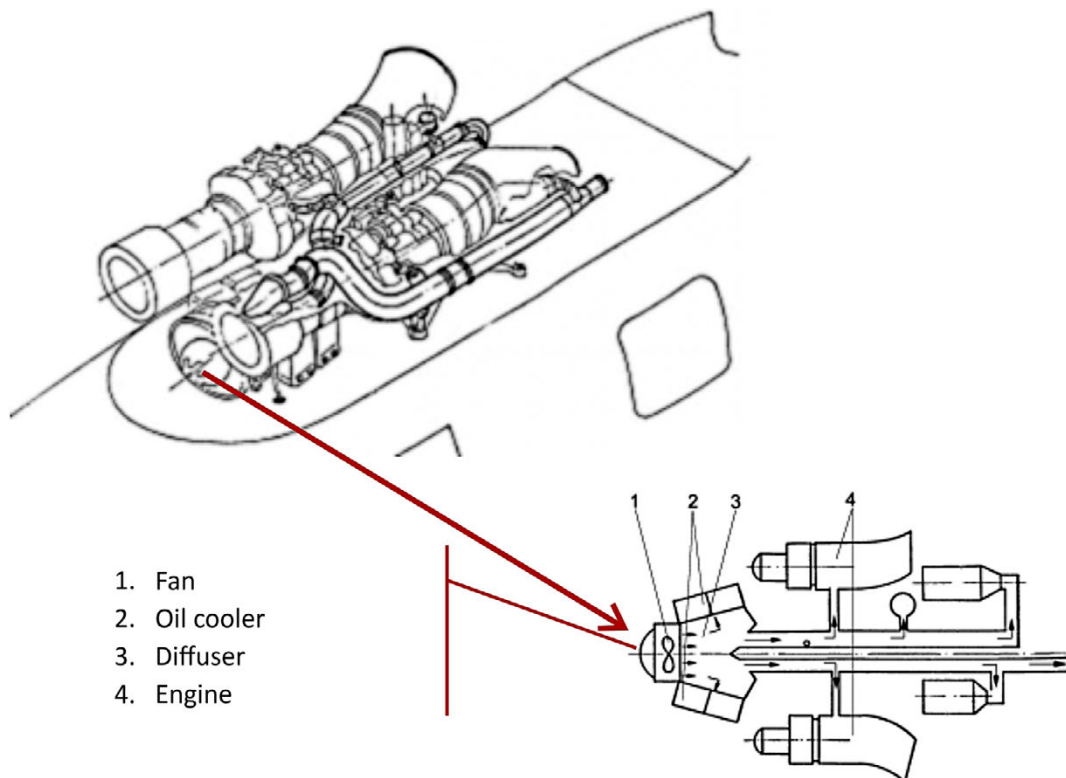
Figure 1. Accessory cooling system

The accessory cooling system consists of a cooling fan with a diffuser and a system for distributing cooling air. Figure 2 shows the cooling assembly with the diffuser.

The function of the fan is to force outside air to flow through the oil coolers toward the accessory cooling system. The fan is turned by a drive shaft (A) that is connected to the rotor shaft on the fan itself (B).

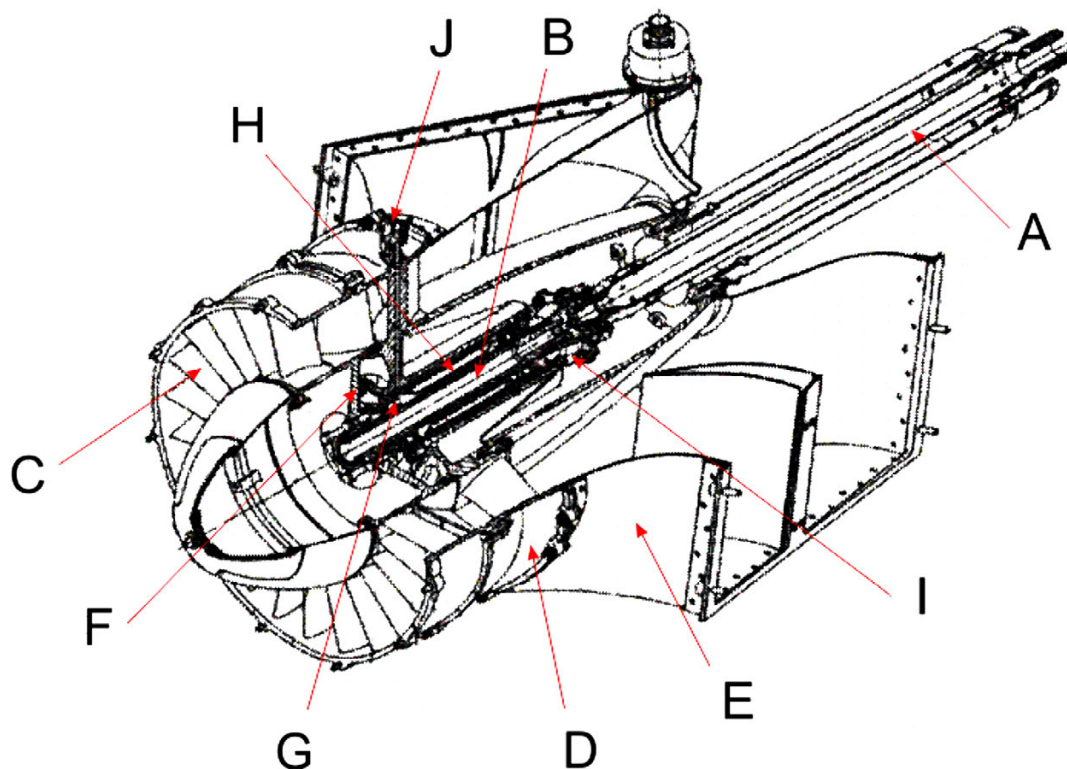
Figure 2. Fan and diffuser

The lubrication system consists of a grease nipple (J) and a conduit that is used to direct the lubricant to the fan rotor shaft. Excess grease exits through two orifices¹ that serve to check that the filling is completed with new grease.

¹ The two checking orifices on the fan rotor shaft are located at the front and rear of the shaft. The one in the rear is not visible during lubrication operations.

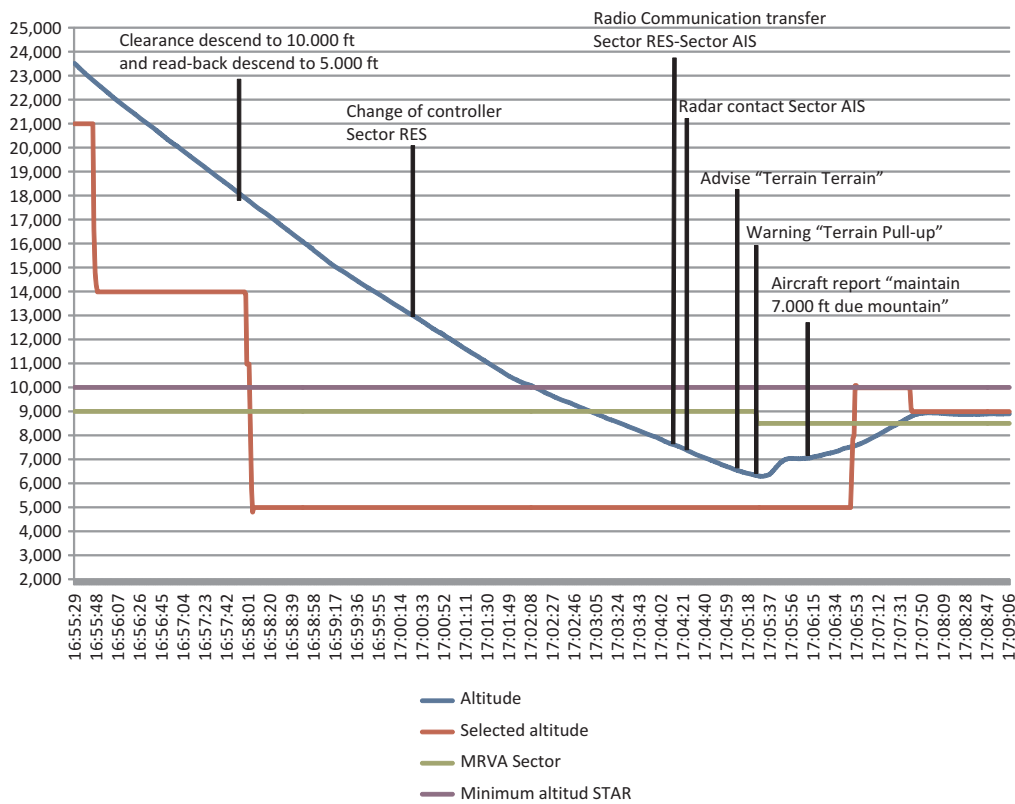
Figure 3. Flight profile of the aircraft during the incident

Based on this information, the aircraft descended below the minimum altitude specified for the STAR at 17:02:13, and below the minimum radar vectoring altitude at 17:03:21. The aircraft was subsequently transferred to the AIS control sector by the RES sector controller when the aircraft was at an altitude of 7,678 ft. Sector AIS reported radar contact with the aircraft when it was descending through 7,349 ft.

The EGPWS was triggered at 17:05:06 with an acoustic “Terrain Terrain” warning. A few seconds later, at 17:05:28, the EGPWS issued a “Terrain Pull Up” alert. At 17:05:31, the crew disengaged the autopilot and increased thrust. The minimum altitude reached by the aircraft was 6290 ft (17:05:32), after which the aircraft started to climb (see Figure 3).

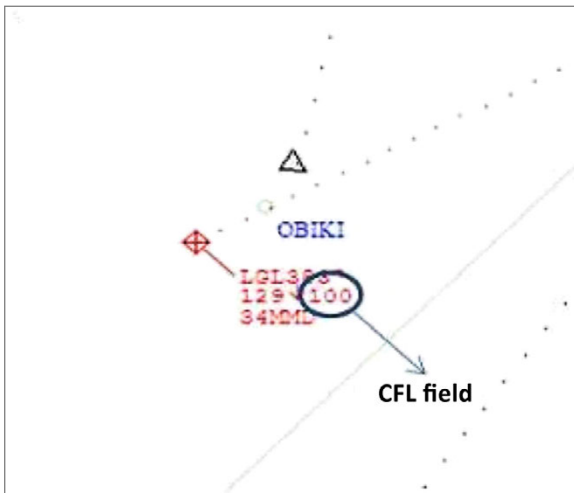
Figure 4. Radar image 17:00:40

Based on the radar information, the offgoing RES sector controller noted on the label of the aircraft appearing on the radar (CFL field¹⁸) that he had cleared it to descend to 10,000 ft. When he was relieved, the aircraft was flying above the minimum altitude set by the procedure and the radar label continued to show 10,000 ft as the cleared altitude (see Figure 4).

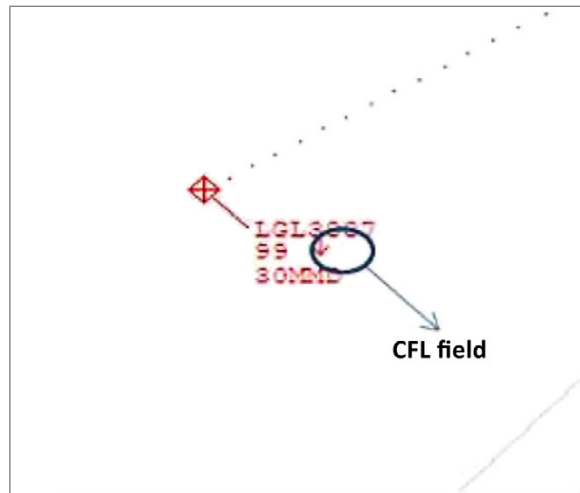
Figure 5. Radar image 17:02:30

The CFL field disappeared from the aircraft's label at 17:02:30 once the aircraft descended below 10,000 ft (see Figure 5).

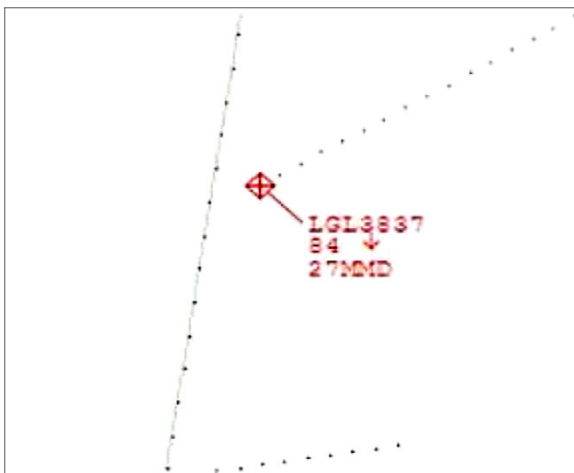
Figure 6. Radar image 17:03:45

By 17:03:45, before it was transferred to sector AIS, the aircraft was already below the MRVA (9,000 ft) and was descending through 8,400 ft (see Figure 6).

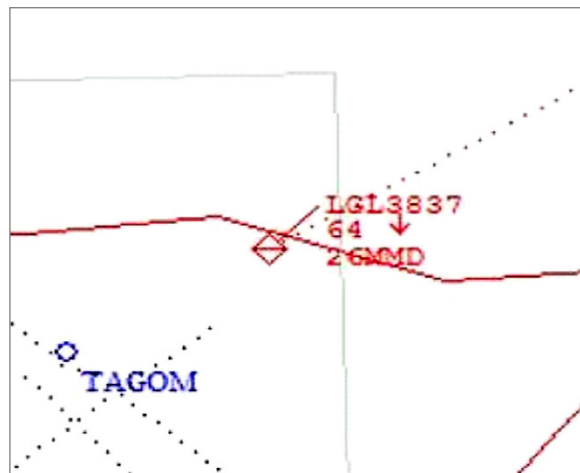
Figure 7. Radar image 17:05:35

The aircraft continued descending until it reached 6,400 ft at 17:05:35, from which point the aircraft began to climb to an altitude of 9,000 ft (see Figure 7).

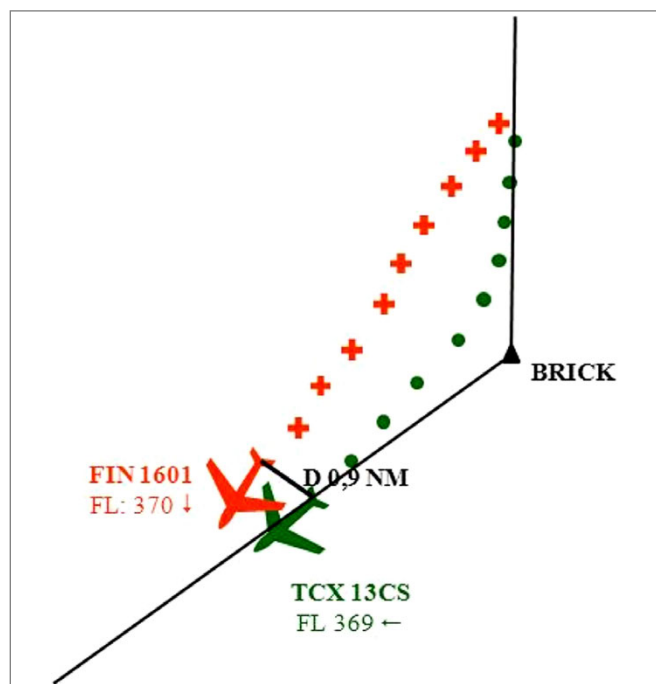
Figure 7. Diagram of the approaching aircraft

Figure 7 shows a diagram of the separation based on radar data. The final point corresponds to the closest point of approach between the aircraft.

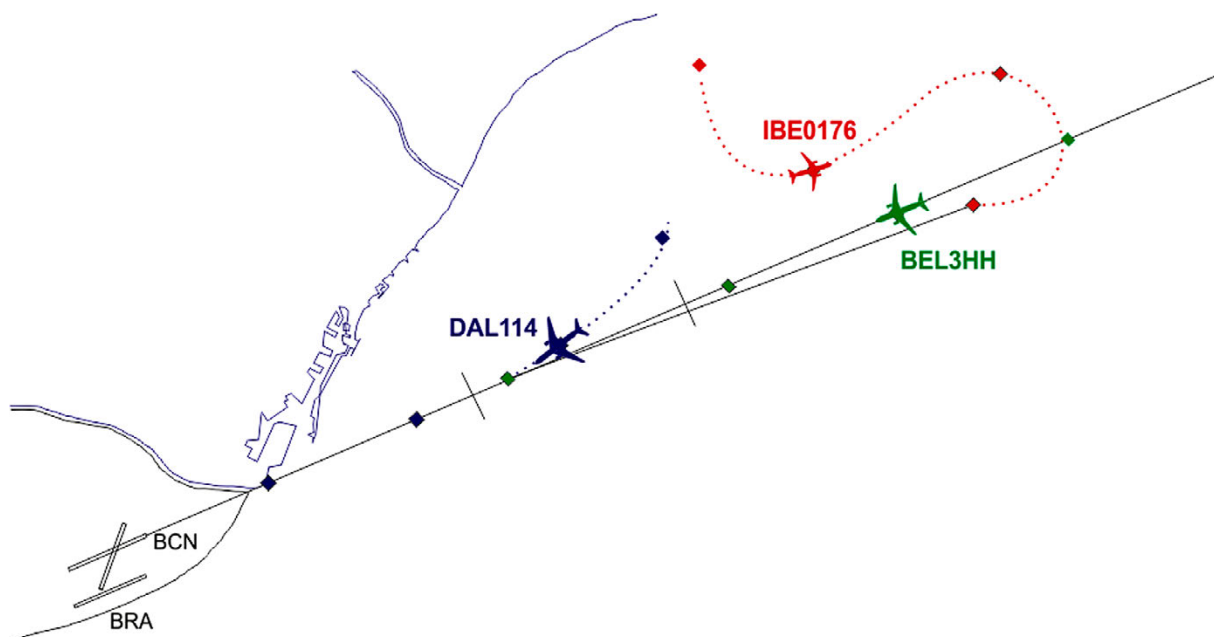
As a result the order was changed and IBE0716 was rerouted left to place it behind BEL3HH in the landing sequence. The TCAS RA warning took place while IBE0716 was turning (see Figure 1).

Figure 1. Position of the three aircraft at the time of the TCAS warning
