RAPORT KOŃCOWY

WYPADEK

zdarzenie nr: 1160/14

Twister, A21MMS

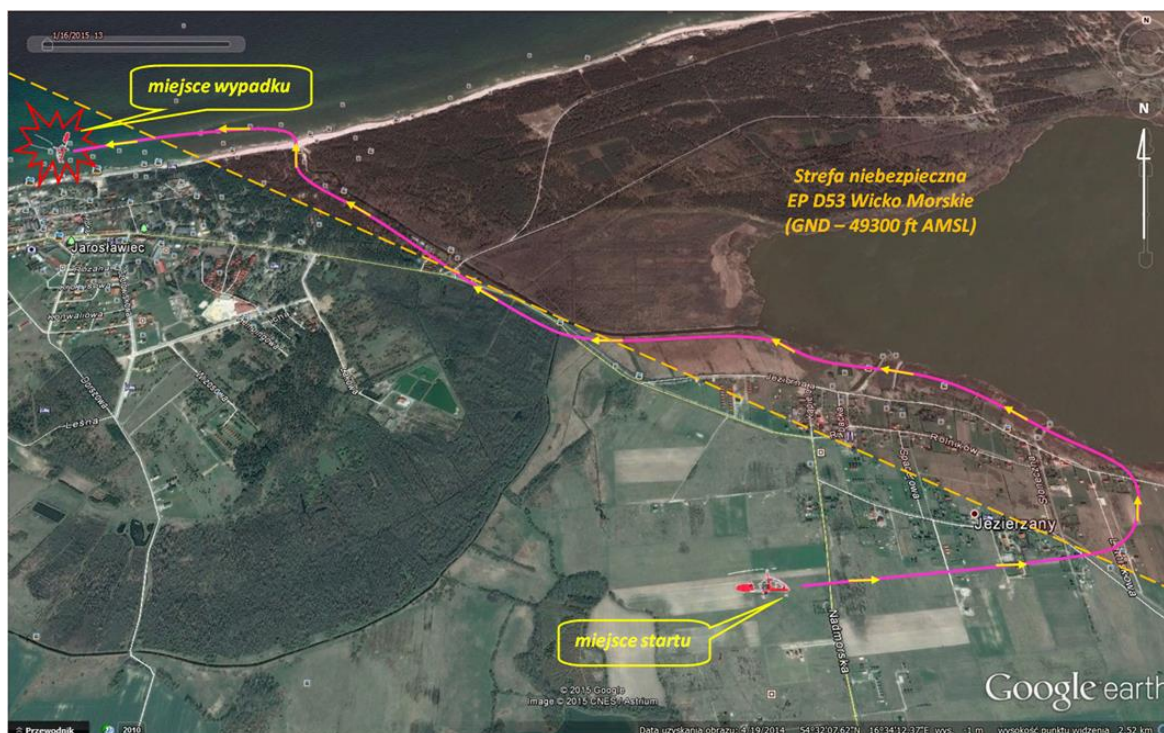
Rys. 2. Miejsce startu i prawdopodobna trasa lotu (według właściciela-współbudowniczego wiatrakowca) oraz miejsce upadku wiatrakowca do morza, w rejonie plaży (mapa Google Earth)

trwały około 10 minut i przebiegały po stałej trasie: w kierunku jeziora Wicko, następnie wzdłuż nadmorskiej linii brzegowej do Jarosławca, po czym wiatrakowiec wracał na miejsce startu w Jezierzanach. Start do lotu, w którym zaistniał wypadek odbył się pod wiatr, w kierunku jeziora Wicko i dalej po stałej trasie. W rejonie przystani rybackiej w Jarosławcu w odległości około 50 m od linii brzegowej, wiatrakowiec zderzył się z powierzchnią morza (rys. 2, 5). W wyniku zdarzenia pilot poniósł śmierć, natomiast wiatrakowiec uległ całkowitemu zniszczeniu.

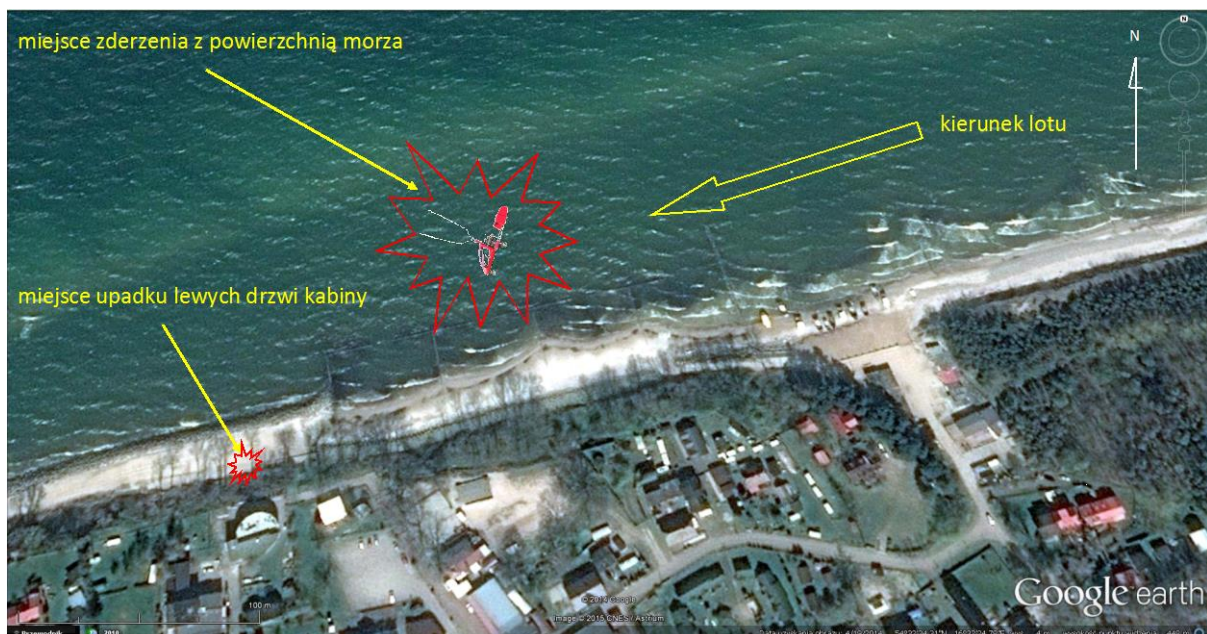
Rys. 5. Szkic miejsca zdarzenia na mapie Google Earth

Wiatrakowiec zderzył się z powierzchnią morza w rejonie przystani rybackiej w Jarosławcu, w odległości około 50 metrów od linii brzegowej (współrzędne geograficzne: 54°32'35'' N; 016°32'20'' E). Ostatni odcinek trasy, na dystansie około 1 km, przebiegał nad morzem wzdłuż linii brzegowej w odległości około 50 metrów od niej. Po południowej stronie tego odcinka znajduje się kilkumetrowej wysokości strome wybrzeże klifowe, porośnięte lasem sosnowym o wysokości drzew około 20 metrów. Łączna wysokość tego wyniesienia nad poziom morza wynosi około 25 metrów i stanowi poważną naturalną przeszkodę dla wiatru wiejącego od strony morza. Powietrze napotykające tak wysoką naturalną przeszkodę terenową, opływa ją górą, a wtedy zwiększają się gradienty ciśnienia, pojawiają się ruchy wstępujące oraz zawirowania, co powoduje zwiększanie się turbulencji. Taka przeszkoda wymusza deformację prądów powietrznych przed nią oraz ponad nią, do poziomu przekraczającego niekiedy potrójną wartość jej wysokości. Szkic sytuacyjny przedstawiono na rys. 5 oraz w Albumie ilustracji – załącznik nr 1.

przodu w kierunku lotu, opadając na wysokie drzewa na nadmorskim klifie w odległości około 100 m od miejsca upadku wraku (rys. 5). Jednocześnie doszło do kontaktu łopat wirnika nośnego z usterzeniem, powodując jego częściową destrukcję. Wirnik nośny wiatrakowca gwałtownie wyhamował, powodując złożenie się jego łopat w tzw. „tulipan”. W wyniku zderzenia z powierzchnią morza wiatrakowiec uległ całkowitej destrukcji i opadł na dno, na głębokość około 2 m. Jego części składowe i wyposażenie częściowo zostały porwane przez fale i odniesione od miejsca zdarzenia. Wrak wiatrakowca został wyciągnięty na brzeg przez ciągnik portowy przy pomocy lin.

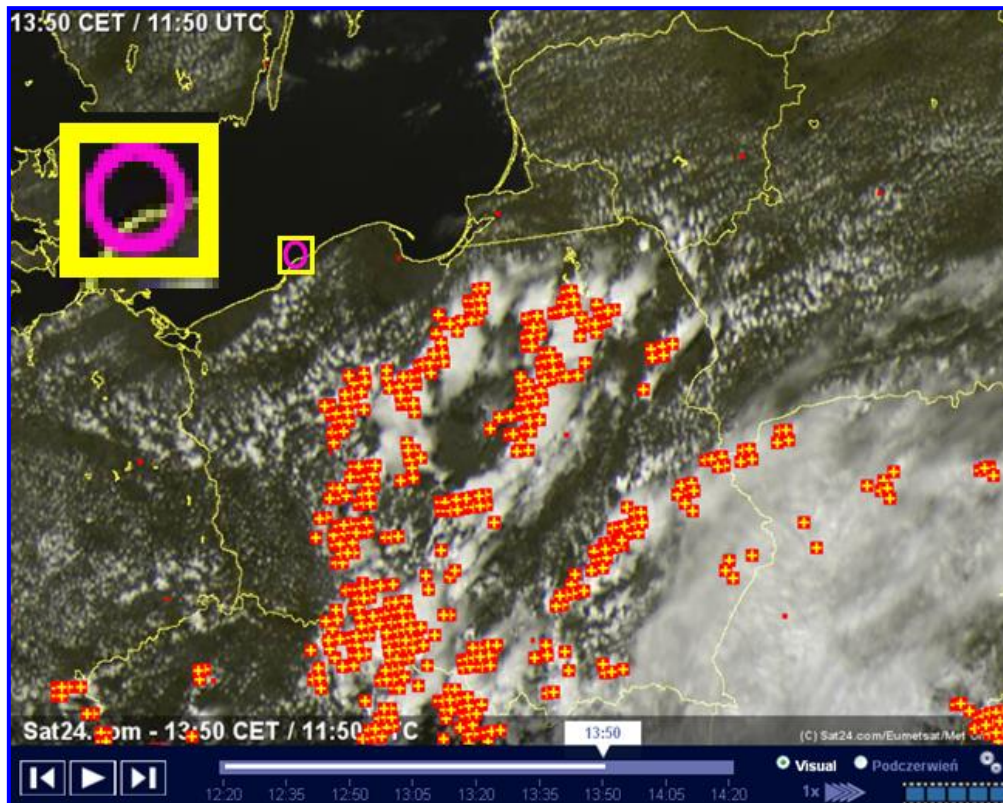
W celu określenia wielkości zachmurzenia w rejonie zdarzenia posłużono się zdjęciem satelitarnym. Z uwagi na to, że obserwator meteorologiczny dokonując określenia wielkości zachmurzenia i patrząc na chmury od spodu i/lub z boku, obserwuje je na całym nieboskłonie aż po horyzont we wszystkich kierunkach, a nie tylko nad miejscem obserwacji. Zatem pole obserwacji przypomina płaski stożek, którego wierzchołek znajduje się w oczach obserwatora. Natomiast satelita widzi chmury z góry, przez co dysponując zdjęciem satelitarnym, można precyzyjnie określić czy chmury występowały nad wskazanym miejscem, czy też nie. Z obrazu satelitarnego jednoznacznie wynika, że nad miejscem zdarzenia niebo było bezchmurne.

Satelitarny obraz zachmurzenia z godz. 13.50 UTC w dniu 23.07.2014r.

W świetle zaprezentowanych danych, po wnikliwej analizie, można przyjąć, że w czasie i miejscu zdarzenia było bezchmurnie. Widzialność była bardzo dobra, nieznacznie powyżej 10 kilometrów. Wiatr z kierunku NE (045-050 stopni), o średniej prędkości 4-5 m/s. Temperatura powietrza około 18-19°C. Ciśnienie atmosferyczne QNH około 1020 hPa z niewielką tendencją spadkową.

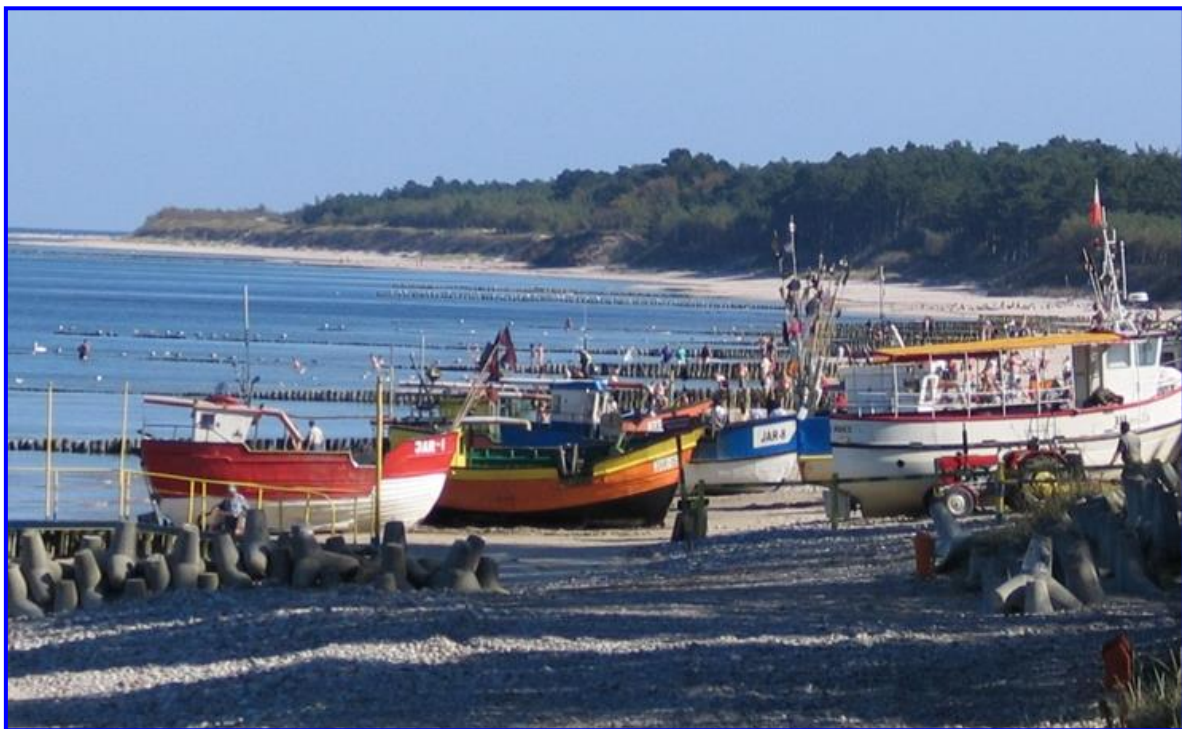
Do zdarzenia doszło około pięć minut po starcie wiatrakowca z łąki położonej blisko rodzinnej posesji pilota w Jezierzanach. Zazwyczaj taki lot trwał około dziesięciu minut i przebiegał po stałej trasie: w kierunku Jeziora Wicko, następnie wzdłuż nadmorskiej linii brzegowej do Jarosławca, po czym wiatrakowiec wracał na miejsce startu (rys. 2). Ostatni odcinek trasy lotu – przed wypadkiem, na dystansie około 1 km przebiegał nad morzem w odległości około 50 metrów od linii brzegowej. Po południowej stronie tego odcinka znajduje się kilkumetrowej wysokości strome wybrzeże klifowe, porośnięte lasem sosnowym o wysokości drzew dochodzących do 20 metrów. Łączna wysokość tego wyniesienia nad poziom morza wynosi około 25 metrów i stanowi poważną naturalną przeszkodę dla wiatru wiejącego od strony morza.

Powietrze napotykające tak wysoką naturalną przeszkodę terenową, opływa ją górą, a wtedy zwiększają się gradienty, pojawiają się ruchy wstępujące oraz zawirowania, co powoduje zwiększanie się turbulencji. Taka przeszkoda wymusza deformację prądów

powietrznych przed nią oraz ponad nią do poziomu przekraczającego niekiedy potrójną wartość jej wysokości. Analiza parametrów wiatru zarejestrowanych przez czujnik na Posterunku Obserwacyjnym, jednoznacznie wskazuje na obecność turbulencji, ponieważ występowały duże wahania zarówno jego kierunku jak i prędkości. Uśrednianie wartości polega na wykonywaniu dwunastu pomiarów w ciągu trzech sekund i z tych pomiarów wyliczana jest średnia, a ze średnich trzysekundowych wyliczana jest średnia dziesięciominutowa. Natomiast wartości maksymalne i minimalne kierunku wiatru odnoszą się do maksymalnego wychylenia w lewo i w prawo od wartości średniej, a wartości maksymalne i minimalne jego prędkości, są wartościami najwyższymi i najniższymi w interwałach dziesięciominutowych.

*Zdjęcie przedstawiające wybrzeże rozciągające się na wschód od przystani rybackiej w Jarosławcu.
Źródło: <http://www.polskaniezwykla.pl/web/place/15030,jaroslawiec-niezwykly-klif.html>*

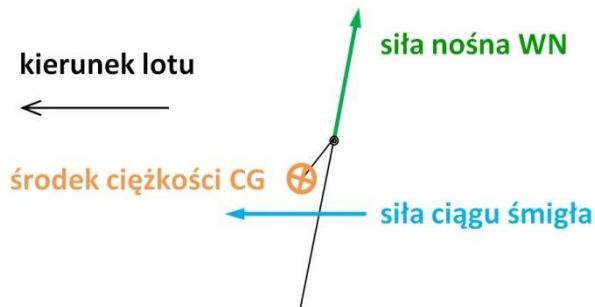
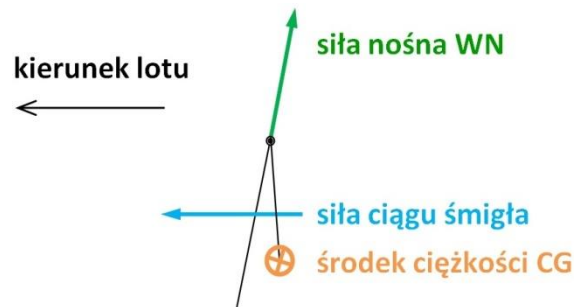
Według założeń projektanta – współbudowniczego, wiatrakowiec miał być konstrukcją „wysokoprofilową” (rys. 12a), która jest stateczna w sensie kąta natarcia kadłuba w przeciwieństwie do konstrukcji „niskoprofilowej”, która jest niestateczna (rys. 12b). Jednak ze względu na brak danych obliczeniowych nie można jednoznacznie stwierdzić, czy Twister był konstrukcją „wysokoprofilową”.

(rys. 12a, 12b), co w decydujący sposób wpływa na stateczność podłużną. Dla oceny podłużnej stateczności statycznej SP niezbędna jest analiza zmiany momentów pochylających, wywołana zakłóceniem równowagi przez zmianę kąta natarcia wywołaną czynnikiem zewnętrznym (np. podmuch wiatru) lub wewnętrznym (np. wychylenie drążka sterowego).

W wiatrakowcach, których środek ciężkości CG jest umiejscowiony przed linią działania ciągu WN (rys. 12a), wzrost kąta natarcia WN zmniejsza moment zadzierający kadłub.

Pochodna momentu pochylającego po kącie natarcia jest ujemna. Położenie CG przed linią działania ciągu WN uzależnione jest natomiast pionowym umiejscowieniem środka ciężkości CG względem linii ciągu śmigła (rys. 12a, 12b) oraz sposobem zrównoważenia wiatrakowca. Najkorzystniejszym rozwiązaniem jest umiejscowienie CG bardzo blisko linii ciągu śmigła, lecz zawsze powyżej jej, natomiast zrównoważenie wiatrakowca możemy osiągnąć poprzez zastosowanie odpowiedniego statecznika poziomego. Przyjmuje się, że najbardziej bezpiecznymi są wiatrakowce „wysokoprofilowe” z odpowiednio dobranym statecznikiem poziomym. Ten rodzaj wiatrakowca jest mniej podatny na oscylacje wywołane przez pilota (PIO – Pilot Induced Oscillation) oraz nagłą utratę mocy (PPO – Power Push Over). Nie należy sugerować się, że przyczyną możliwych oscylacji SP jest tylko pilot (PIO). Oscylacje mogą być również związane z cechą wiatrakowca mającą związek z jego statecznością dynamiczną, pilot może jedynie potęgować to zjawisko. Natomiast PPO jest zjawiskiem nagłym, mogącym zaistnieć na przykład podczas lotu w warunkach turbulენტnej atmosfery. Zjawisko to następuje zazwyczaj bez żadnego ostrzeżenia i dlatego należy uznawać je za jedno z najgroźniejszych dla wiatrakowców.

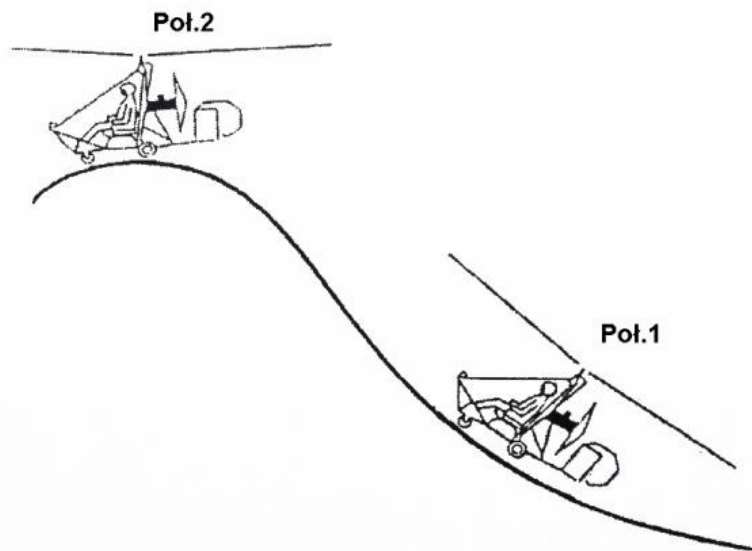
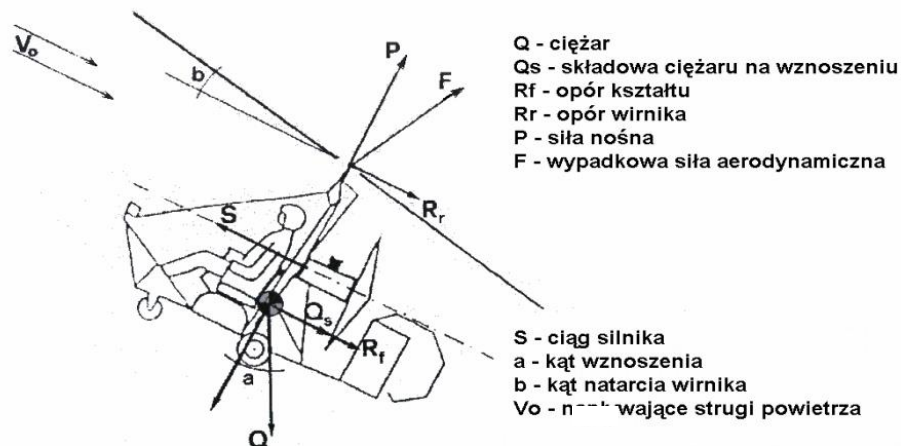
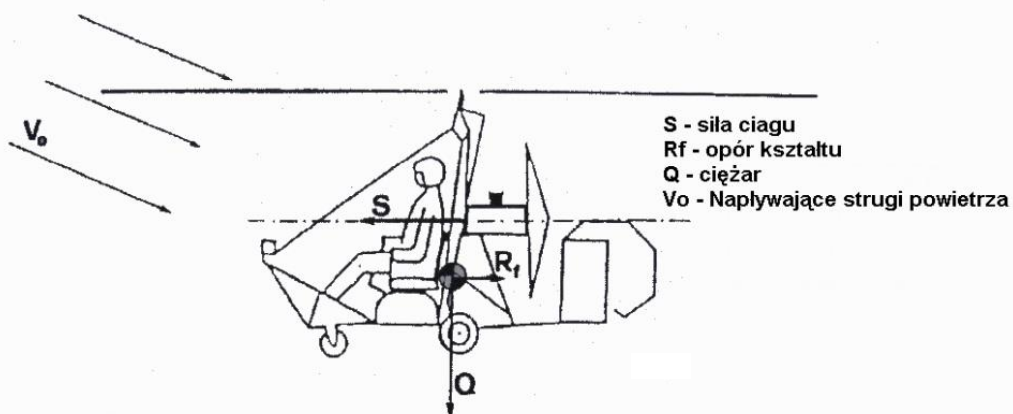
Większość wypadków związanych z tym manewrem (ściągnięcie i gwałtowne oddanie drążka) dotyczyła nie trzepotania, ale „odwrotnego napływu powietrza”, gdzie manewr oddania drążka odbywał się przy dużej prędkości, co przykładowo przedstawiono na rys. 13, 14, 15.

Rys. 13. Manewr ściągnięcia i gwałtownego oddania drążka

Po osiągnięciu dużej prędkości w locie poziomym pilot rozpoczyna strome wznoszenie (poł.1), a następnie mocno wyrównuje zmieniając położenie (poł.2).

W końcowej fazie wznoszenia kąt natarcia na łopatach wirnika nośnego jest zerowy lub nawet ujemny, więc brakuje powietrza przepływającego i utrzymującego autorotację. Jeśli

sytuacja ta trwa dłużej, prowadzi to do zmniejszenia prędkości obrotowej wirnika nośnego, a nawet do utraty nad nim kontroli.
