RAPORT KOŃCOWY

Numer ewidencyjny zdarzenia:	2965/16			
Rodzaj zdarzenia:	WYPADEK			
Data zdarzenia:	22 listopada 2016 r.			
Miejsce zdarzenia:	Rudniki (EPRU)			
Rodzaj, typ statku powietrznego:	Samolot akrobacyjny EXTRA 330 LX			
Znak rozpoznawczy SP:	SP-SEB			
Użytkownik / Operator SP:	Prywatny			
Dowódca SP:	Pilot samolotowy			
Liczba ofiar / rodzaj obrażeń:	Śmiertelne	Poważne	Lekkie	Bez obrażeń
	2			
Nadzorujący badanie:	Jacek Bogatko			
Podmiot badający:	PKBWL			
Skład zespołu badawczego:	Jacek Bogatko Ryszard Rutkowski			
Zalecenia:	Nie			
Adresat zaleceń:	Nie dotyczy			
Data zakończenia badania:	6 kwietnia 2017r.

Samolot EXTRA 330 LX o znakach rejestracyjnych SP-SEB.

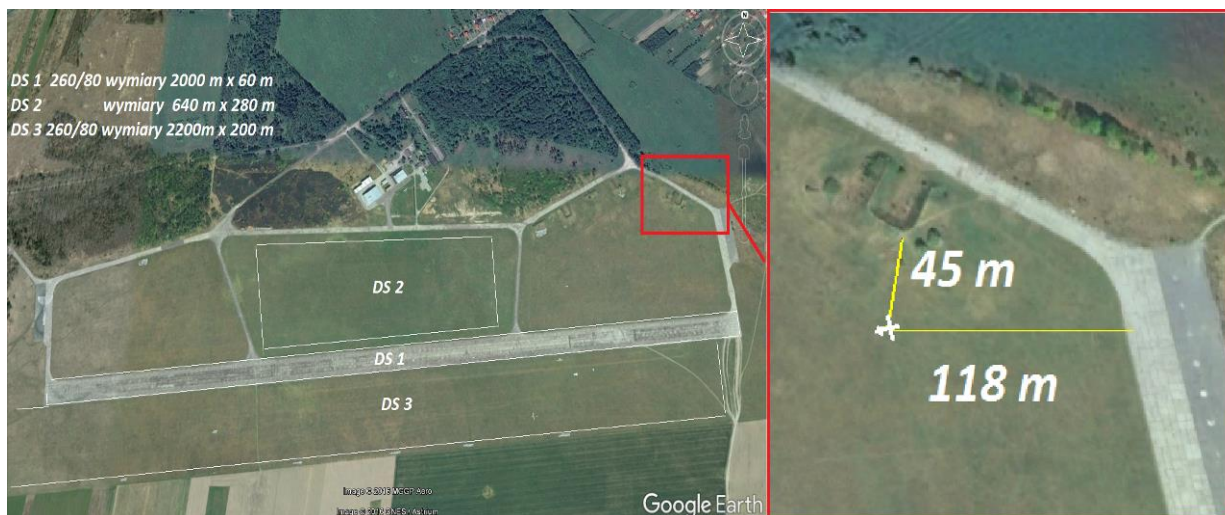
Ilustracja nr 10 . Miejsce zdarzenia.

Wypadek miał miejsce na północno wschodniej części nieużytkowej lądowiska w Rudnikach (EPRU). Ilustracja nr 10.
