RAPORT Nr PKBWK/05/2017

z badania wypadku kolejowego kat. B13

zaistniałego w dniu 02 grudnia 2016 r. o godz. 04:11'00

na szlaku Myszków – Zawiercie, w torze szlakowym nr 2, w km. 263,830

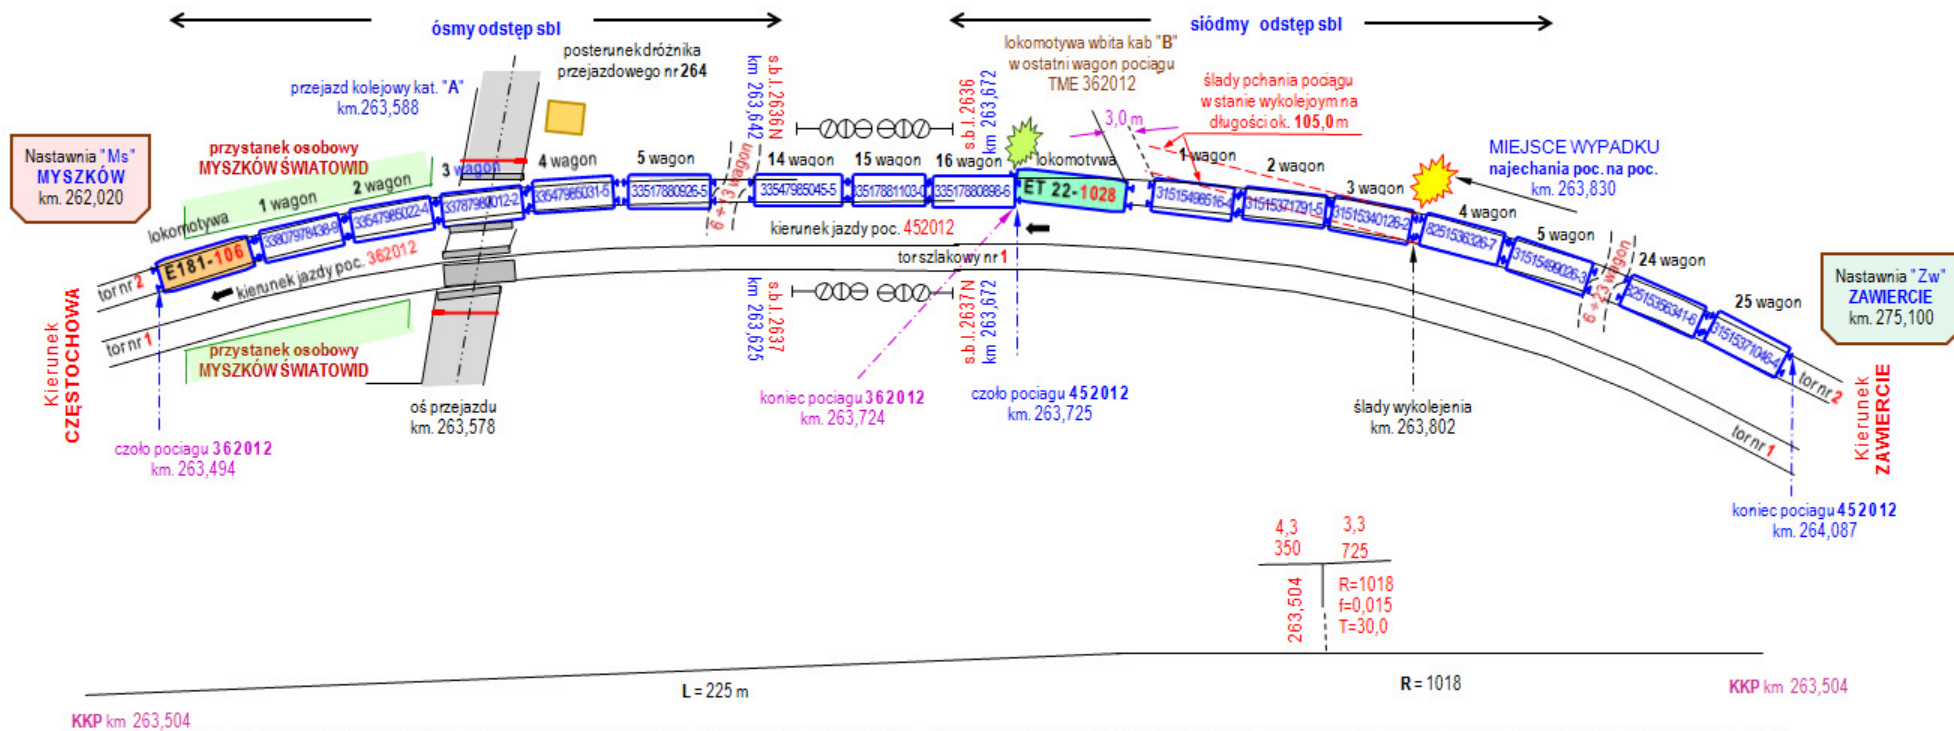
SZKIC MIEJSCA WYPADKU

zaistniałego w dniu 02.12.2017 r o godz. 04:11 w torze szlakowym nr 2, na szlaku Zawiercie – Myszków, linii nr 1: Warszawa – Katowice

Na schemacie pokazano lokalizację i usytuowanie taboru kolejowego po zaistnieniu zdarzenia kolejowego. [Zdjęcie nr 3, 4, 5]

W składzie pociągu znajduje się 16 wagonów – cystern z ładunkiem niebezpiecznym (ciężki olej opałowy), z których 6 zostało uszkodzonych, a ich usytuowanie wskazane jest na szkicu miejsca wypadku.

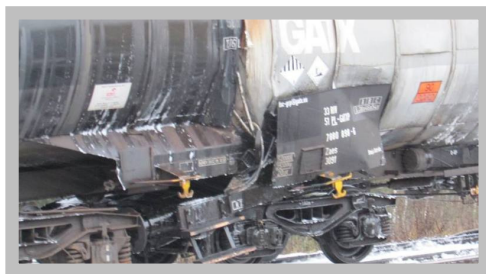
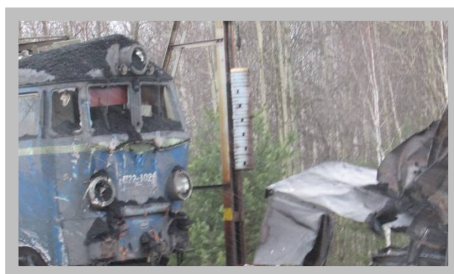
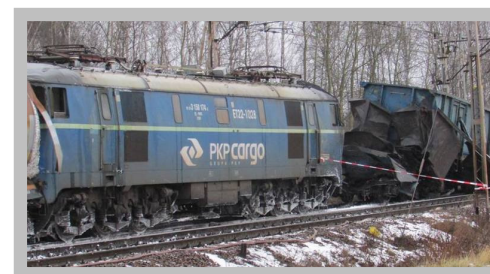
Ostatni (szesnasty) wagon za lokomotywą nr 33 51 788 0 898-6 uszkodzona ostoja wagonu z czołownicą, urwane zderzaki, uszkodzone dennice walczaka, wagon wykolejony drugim wózkiem.

Przedostatni (piętnasty) wagon za lokomotywą nr 33 51 788 1 103-0 uszkodzone dennice walczaka, ostojnica z czołownicą, urwane zderzaki, uszkodzony i wykolejony drugi wózek.

Trzynasty wagon za lokomotywą nr 33 54 798 5 027-3 uszkodzona dennica walczaka, poszycie termiczne wagonu, ostoja i czołownica wagonu, urwane zderzaki, uszkodzony wózek - wybite sprężyny śrubowe resora.

Dwunasty wagon za lokomotywą nr 33 78 798 0 006-4 uszkodzona dennica, walczak, ostoja, czołownice i drugi wózek wykolejony dwoma osiami.

Jedenasty wagon za lokomotywą nr 33 78 798 0 013-0 wykolejony prawym kołem pierwszego zestawu drugiego wózka, wózek uszkodzony, uszkodzona dennica walczaka i walczak, ostoja wagonu, poszycie termiczne.

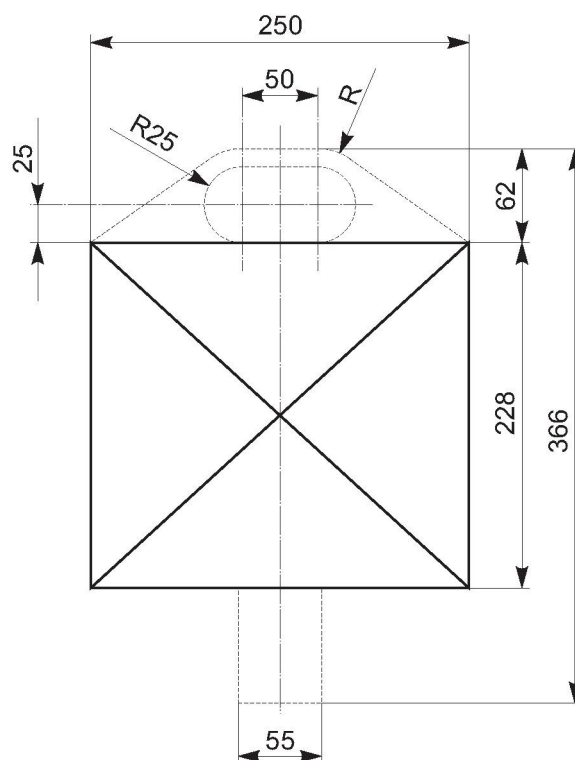
Sygnal Pc-5 według Instrukcji Ie-102

- uproszczona próba hamulca zespolonego: nie zachodziła potrzeba wykonania.
- osygnalizowanie czoła i końca pociągu: czoło pociągu osygnalizowane sygnałem „Pc-1”, koniec pociągu osygnalizowany sygnałem „Pc-5” – (niezgodnie z instrukcją Ie-1 (E-1) i instrukcją Ie-102)

Wymiary tarczki sygnałowej niezgodne z postanowieniem instrukcji „Ie-102”- „Wytycznych technicznych dla wskaźników i tablic sygnałowych”.

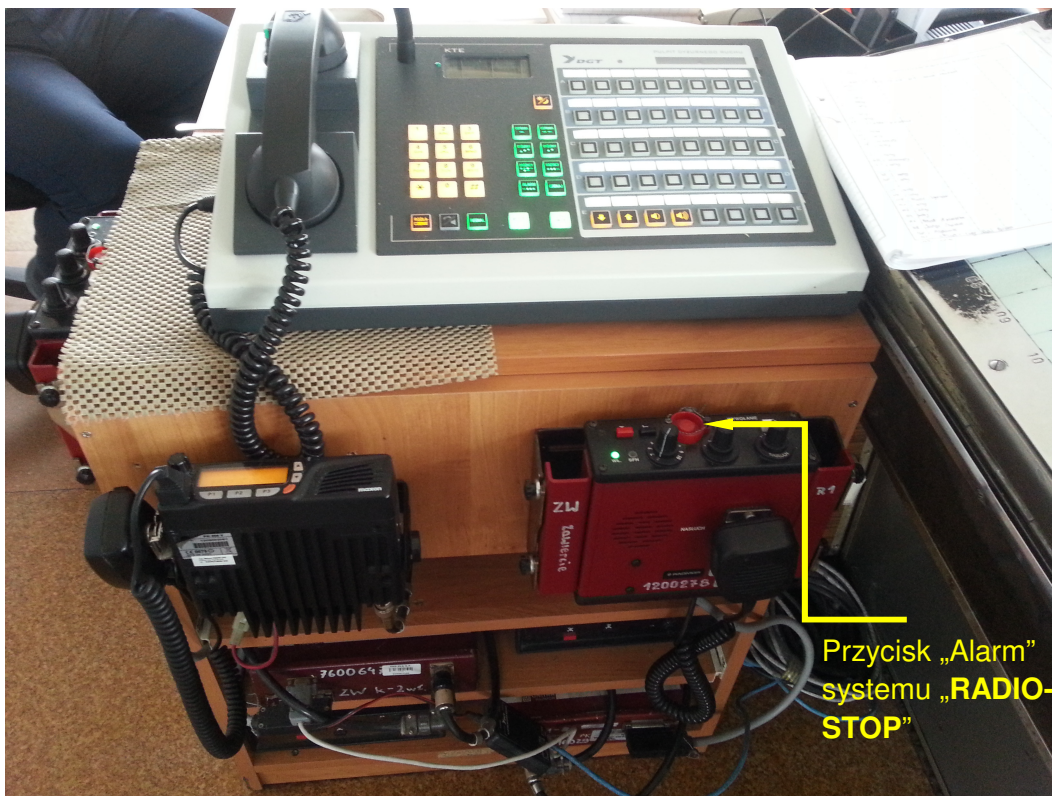
Urządzenia w czasie kontroli rocznej pracowały prawidłowo. Systemy „*RADIO STOP*” w radiotelefonach sieci pociągowej były sprawne, przyciski „*Alarm*” oraz sznury łączące manipulatory zespołami N/O - zaplombowane.

Ocena urządzeń – dobra, kwalifikują się do dalszej eksploatacji. Wniosków odnośnie konieczności wykonania niezbędnych działań naprawczych lub likwidacji stwierdzonych uchybień - brak.

Manipulator radiotelefonu pociągowego typu FM3206 „RADMOR” na nastawni dysponującej „Ms” – Myszków.

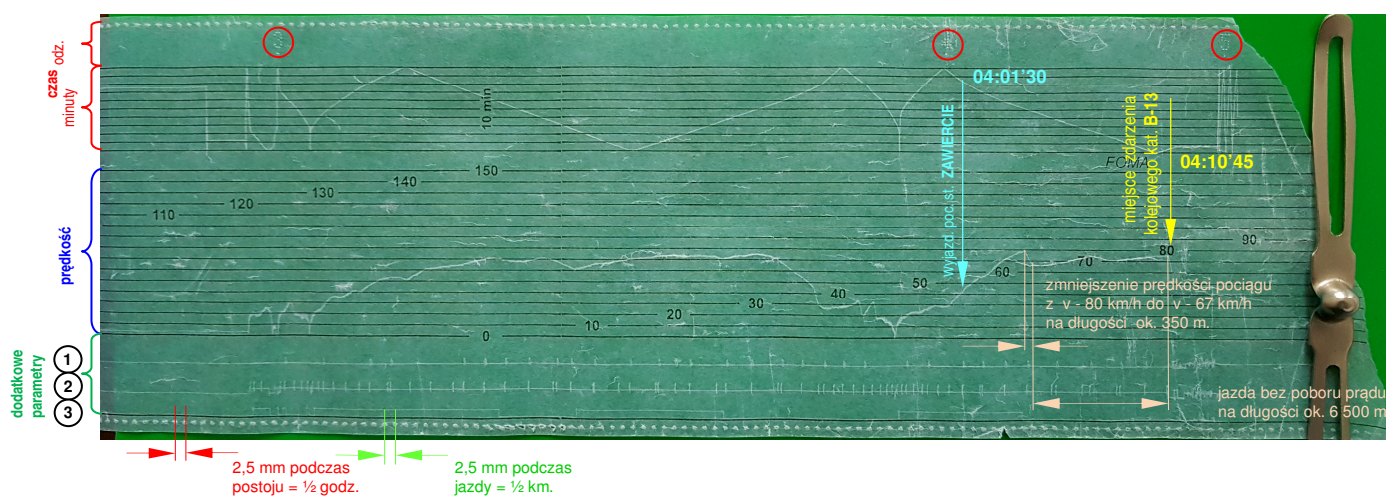
Taśma prędkościomierza poc. TME 452012

Opis związany jest ze zdarzeniem, do jakiego doszło w dniu 12.12.2016 r. o godzinie 04:11, na szlaku Zawiercie - Myszków, w km 263,830, linii nr 1: Warszawa Zachodnia - Katowice, podczas prowadzenia pociągu towarowego nr TME 452012, relacji Jaworzno Szczakowa – Elk Towarowy.

- ① - załączenie urządzeń SHP ora przejazd nad torowym elektromagnesem SHP - pojazd prowadzony z kabiny „A” lub kabiny „B”;
- ② - użycie przycisku czujności SHP i CA w kabynie „A” lub w kabynie „B” oraz hamowanie pneumatyczne lokomotywy - ciśnienie w cylindrach hamulcowych;
- ③ - jazda z załączonym napędem - jazda z poborem prądu lub jazda bez poboru prądu.

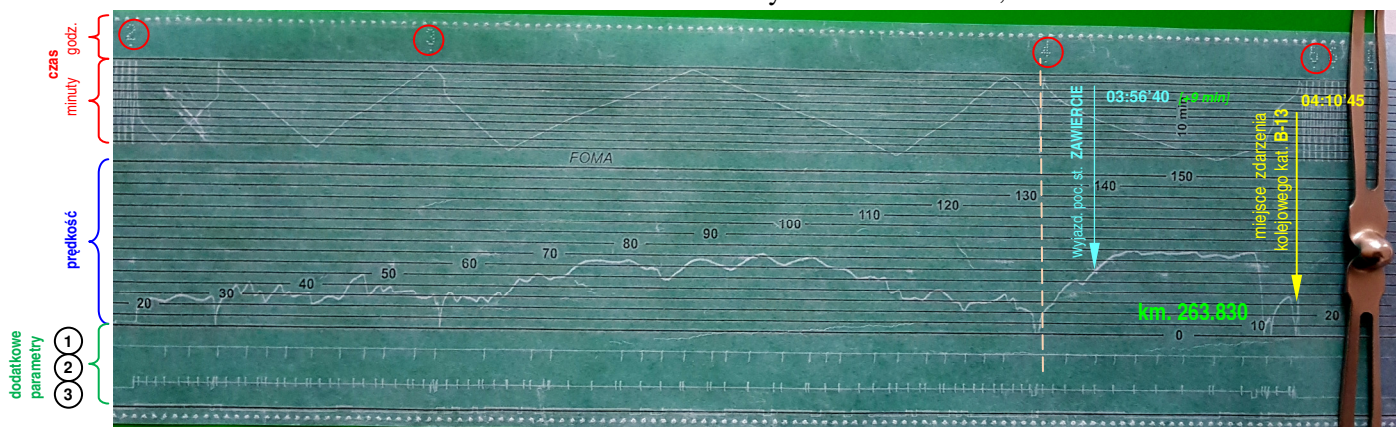
Taśma prędkościomierza poc. TME 362012

fragment taśmy prędkościomierza poc. TME 452012
na odcinku: Zawiercie – Myszków do km. 263,839

- ① - załączenie urządzeń SHP ora przejazd nad torowym elektromagnesem SHP - pojazd prowadzony z kabiny „A” lub kabiny „B”;
- ② - użycie przycisku czujności SHP i CA w kabine „A” lub w kabine „B” oraz hamowanie pneumatyczne lokomotywy - ciśnienie w cylindrach hamulcowych;
- ③ - jazda z załączonym napędem - jazda z poborem prądu lub jazda bez poboru prądu.
