PAŃSTWOWA KOMISJA BADANIA WYPADKÓW LOTNICZYCH

Informacja o zdarzeniu [raport]

Numer ewidencyjny zdarzenia:	1944/17			
Rodzaj zdarzenia:	INCYDENT			
Data zdarzenia:	30 lipca 2017 r.			
Miejsce zdarzenia:	Łódź-Lublinek (EPLL)			
Rodzaj, typ statku powietrznego:	Szybowiec SZD-51-1 Junior			
Dowódca SP:	Uczeń-pilot szybowcowy			
Liczba ofiar / rodzaj obrażeń:	<i>Śmiertelne</i>	<i>Poważne</i>	<i>Lekkie</i>	<i>Bez obrażeń</i>
	-	-	-	1
Nadzorujący badanie:	Patrycja Pacak			
Podmiot badający:	Użytkownik			
Skład zespołu badawczego:	NIE WYZNACZONO			
Forma dokumentu zawierającego wyniki:	Informacja o zdarzeniu (raport)			
Zalecenia:	NIE			
Adresat zaleceń:	NIE DOTYCZY			
Data zakończenia badania:	27 marca 2018 r.

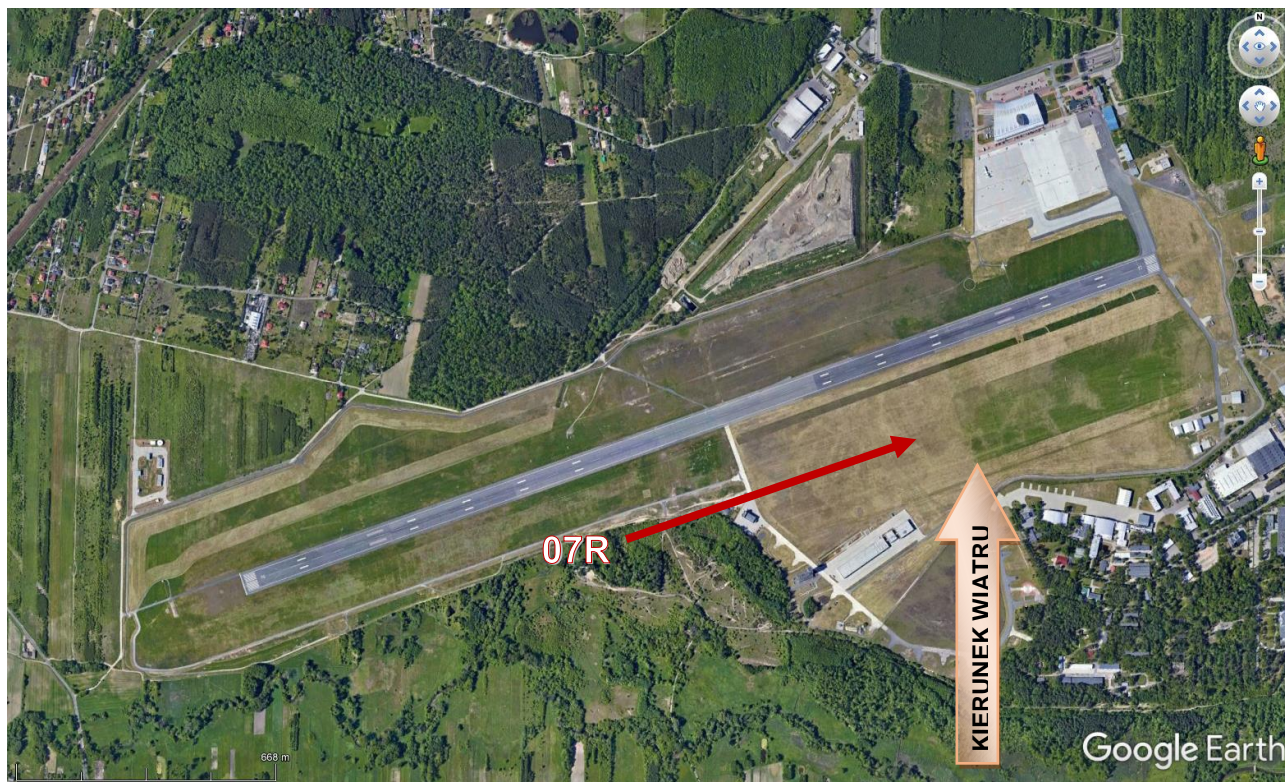
W dniu 30.07.2017 r. uczeń-pilot wykonywał loty na termikę (zadanie SPL/V-4) szybowcem SZD-51-1 Junior. Wiatr do lądowania umiarkowany, tylnoboczny z kierunku południowego (Rys.1). W trakcie wykonywania drugiego lotu, ok. godziny 13:58 LMT, pilot podchodził do lądowania na pasie trawiastym 07R. Podczas dobiegu szybowiec utracił kierunek w prawo. Zbyt gwałtowna reakcja sterami spowodowała uderzenie lewym skrzydłem o trawiastą nawierzchnię lotniska, co doprowadziło do odchylenia szybowca o kąt ok. 90° od osi pasa. Kolejna reakcja pilota doprowadziła do położenia prawego skrzydła na ziemię. Szybowiec uderzył ogonem, w tej konfiguracji nastąpił obrót (tzw. cyrkiel) szybowca i zatrzymanie się tyłem do kierunku lądowania.

Rys. 1 Lotnisko EPLL – strzałką czerwoną zaznaczony kierunek podejścia do lądowania [źródło: GoogleEarth]
