Wyniki sondowania statycznego CPTU		Numer testu C/MA-311/1	Nr sto ka MKJ601
Obiekt MA-311		Inwestor GDDKiA oddział w Łodzi		Data 17-07-2019	Skala 1 : 100
Wykonawca H.P.C. POLGEOL S.A.		Lokalizacja A1 odcinek B		Współrz. dno X=7397139.35, Y=5680677.13, H=215.05	
				Strona 1/1	Zał.nr 4

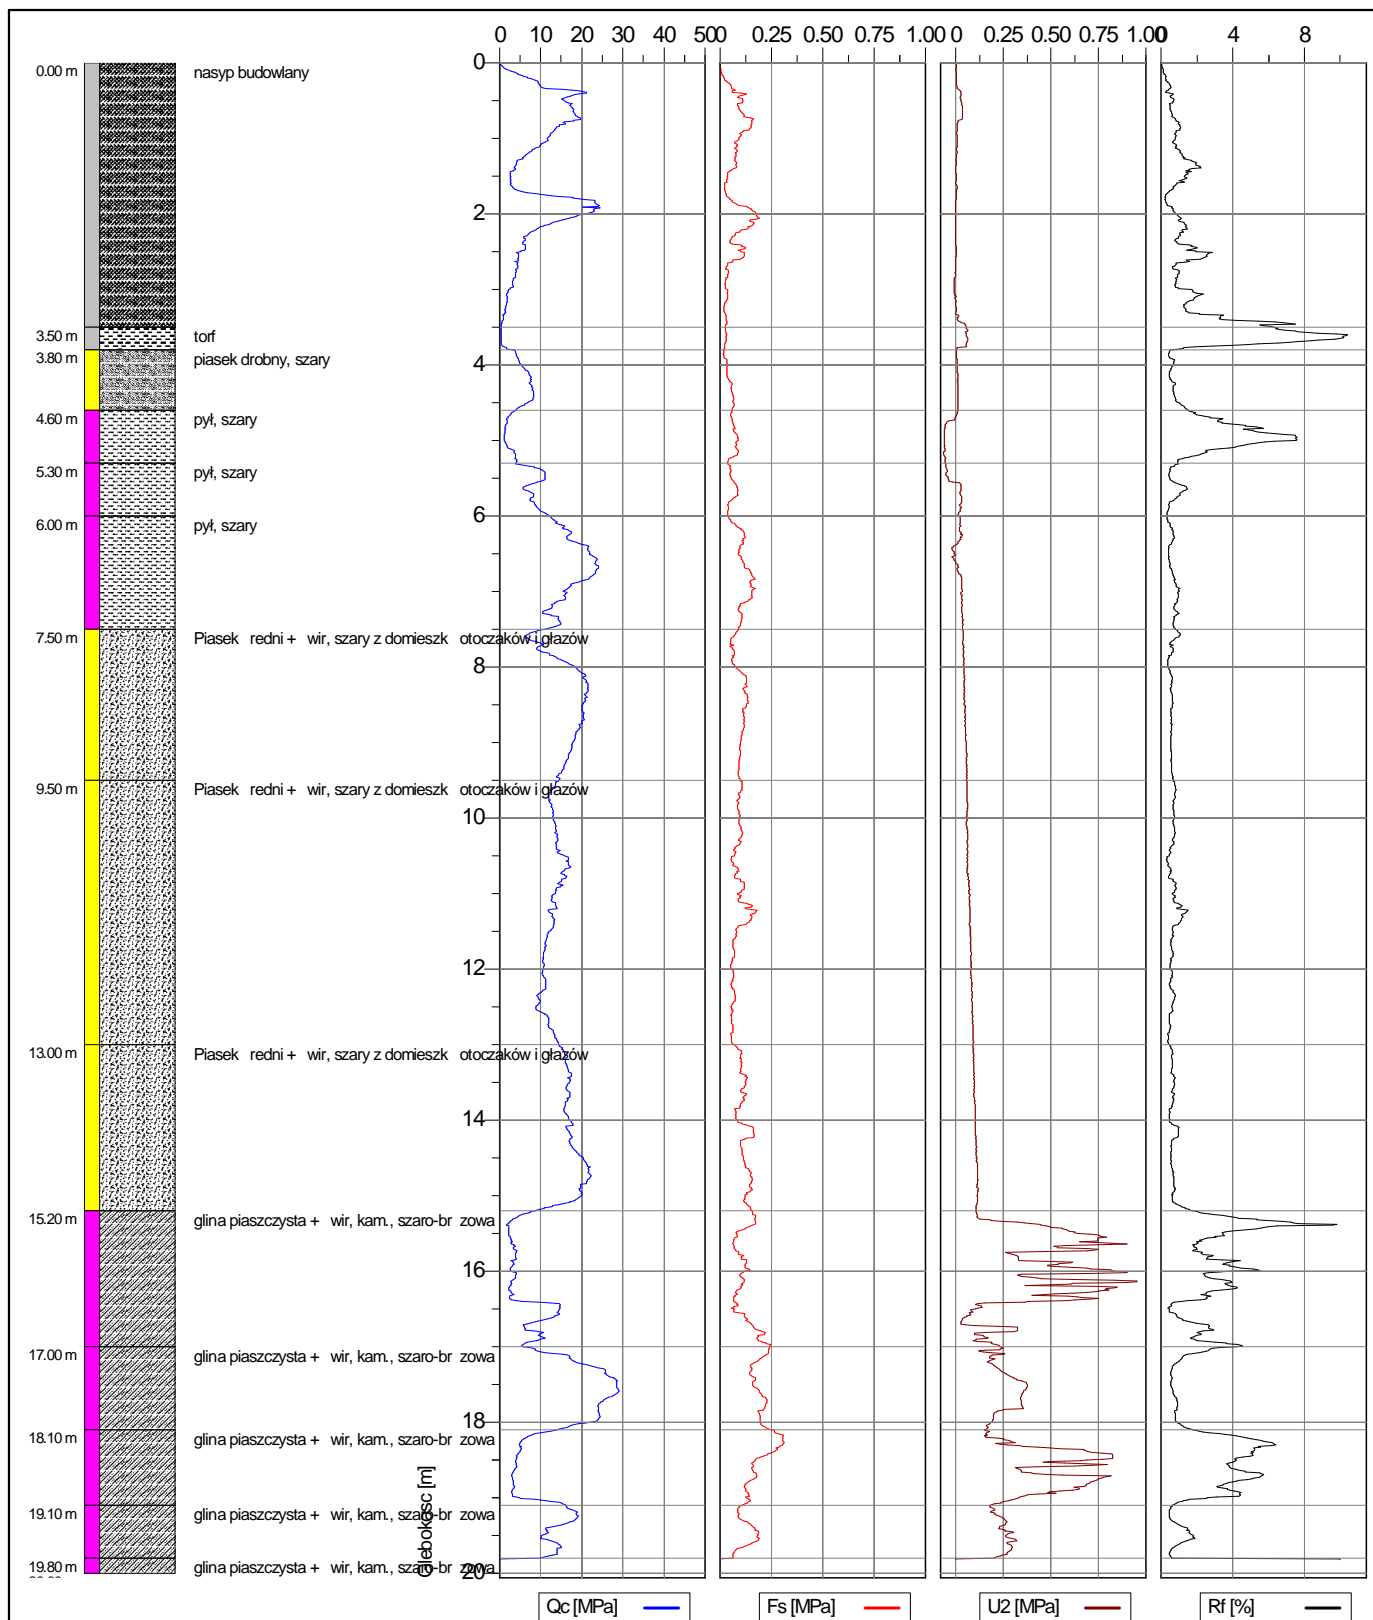
<div> <div> <div>HPC</div> <div>POLGEOL</div> </div> </div>	<div> <div>Wyniki sondowania statycznego CPTU</div> </div>	<div> <div>Numer testu</div> <div>C/MA-311/1</div> </div>	<div> <div>Nr sto ka</div> <div>MKJ601</div> </div>
<div> <div>Obiekt</div> <div>MA-311</div> </div>	<div> <div>Data</div> <div>17-07-2019</div> </div>		<div> <div>Skala</div> <div>1 : 100</div> </div>
<div> <div>Wykonawca</div> <div>H.P.C. POLGEOL S.A.</div> </div>	<div> <div>Inwestor</div> <div>GDDKiA oddział w Łodzi</div> </div>	<div> <div>Strona</div> <div>1/1</div> </div>	
<div> <div>Lokalizacja</div> <div>A1 odcinek B</div> </div>	<div> <div>Współrz. dno</div> <div>X=7397139.35, Y=5680677.13, H=215.05</div> </div>	<div> <div>Zał.nr</div> <div>4</div> </div>

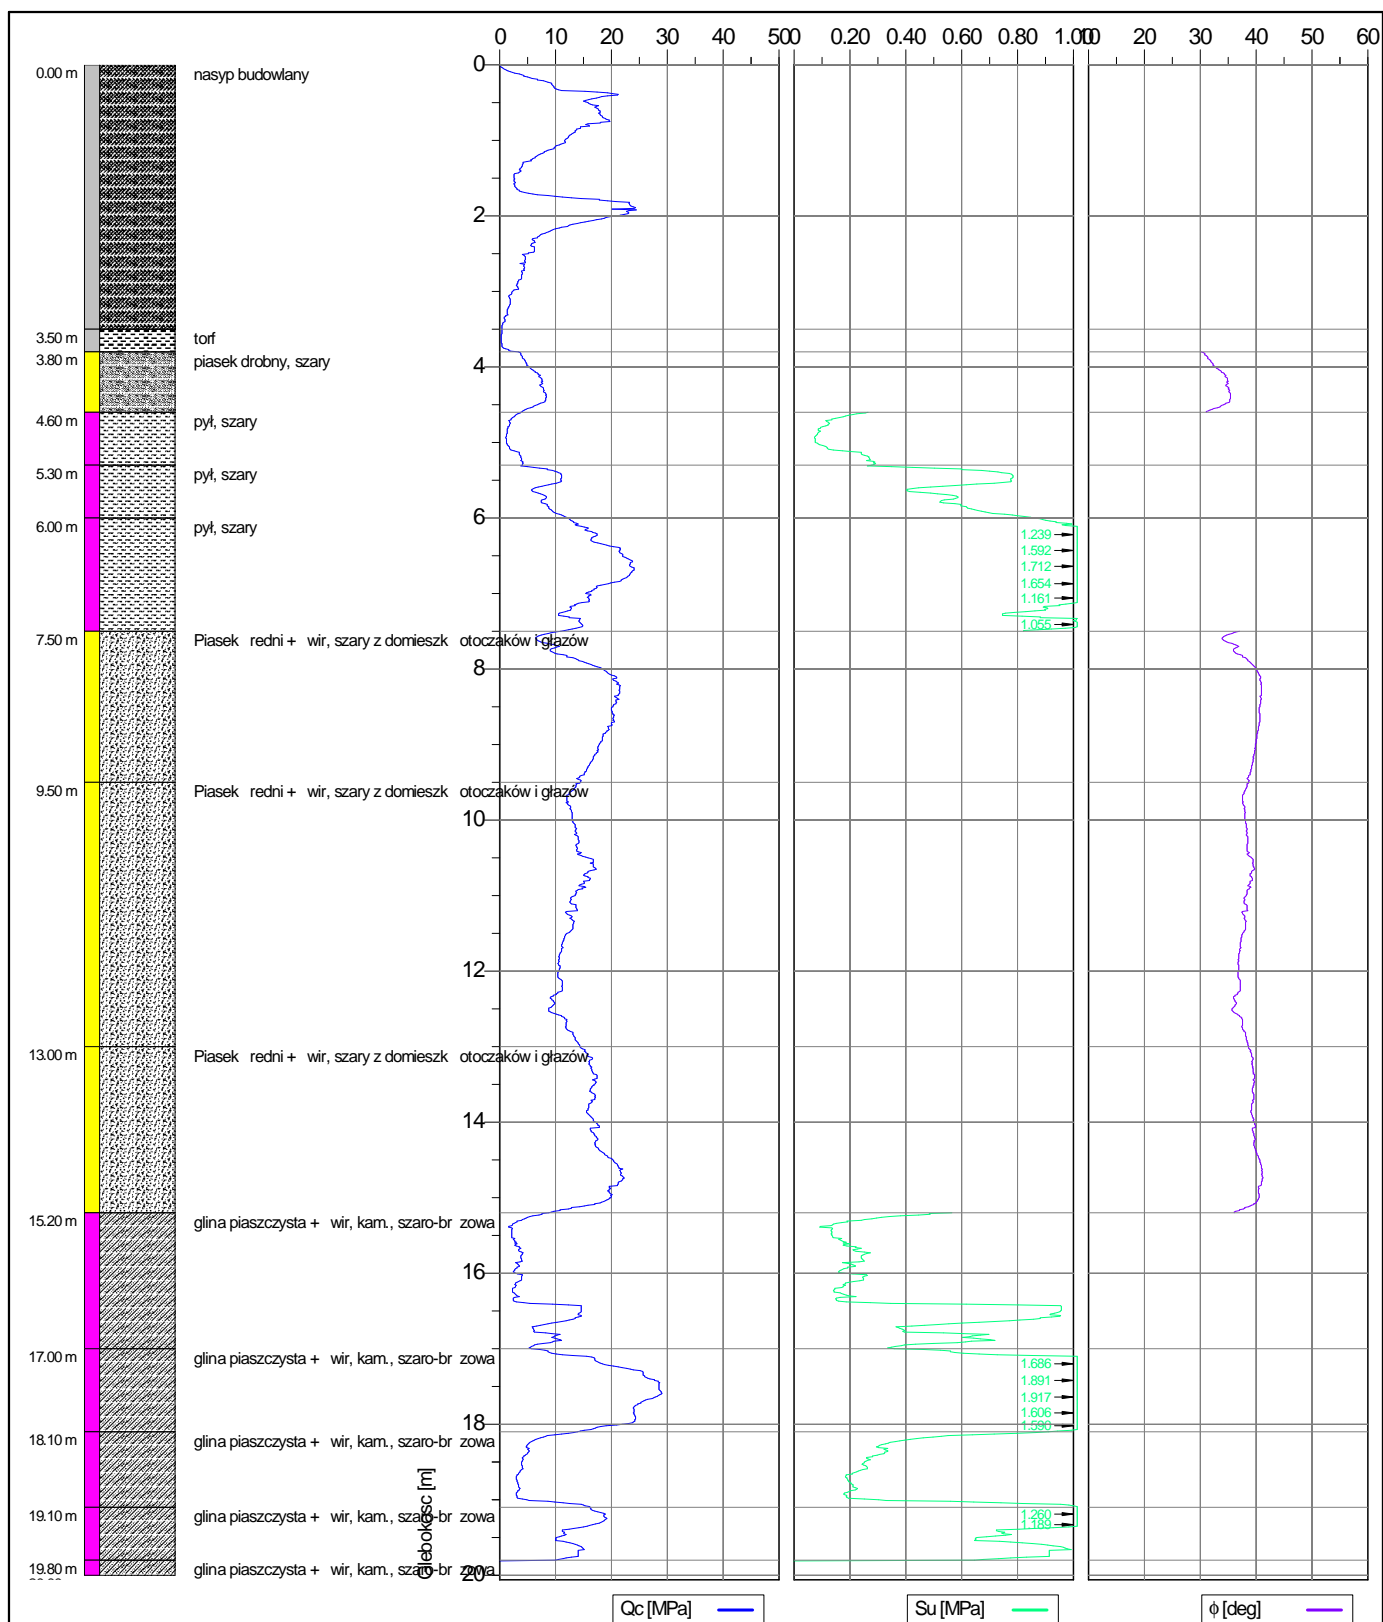
<div> <div> <div>HPC</div> <div>POLGEOL</div> </div> </div>	<div> <div>Wyniki sondowania statycznego CPTU</div> </div>	<div> <div>Numer testu</div> <div>C/MA-311/1</div> </div>	<div> <div>Nr sto ka</div> <div>MKJ601</div> </div>
<div> <div>Obiekt</div> <div>MA-311</div> </div>	<div> <div>Data</div> <div>17-07-2019</div> </div>	<div> <div>Skala</div> <div>1 : 100</div> </div>	
<div> <div>Wykonawca</div> <div>H.P.C. POLGEOL S.A.</div> </div>	<div> <div>Inwestor</div> <div>GDDKiA oddział w Łodzi</div> </div>	<div> <div>Strona</div> <div>1/1</div> </div>	
<div> <div>Lokalizacja</div> <div>A1 odcinek B</div> </div>	<div> <div>Współrz. dno</div> <div>X=7397139.35, Y=5680677.13, H=215.05</div> </div>	<div> <div>Zał.nr</div> <div>4</div> </div>
