MAPA ZASADNICZA
Gmina: Bolimów
Obręb: Wólka Łaniecka - dz. 73/1201
Skala: 1:1000

opracowanie: mgr inż. arch. Robert Skorłutowski, upr. bud. nr 18/R98/LIA/02

Inwentaryzacja architektoniczno-budowlana budynku

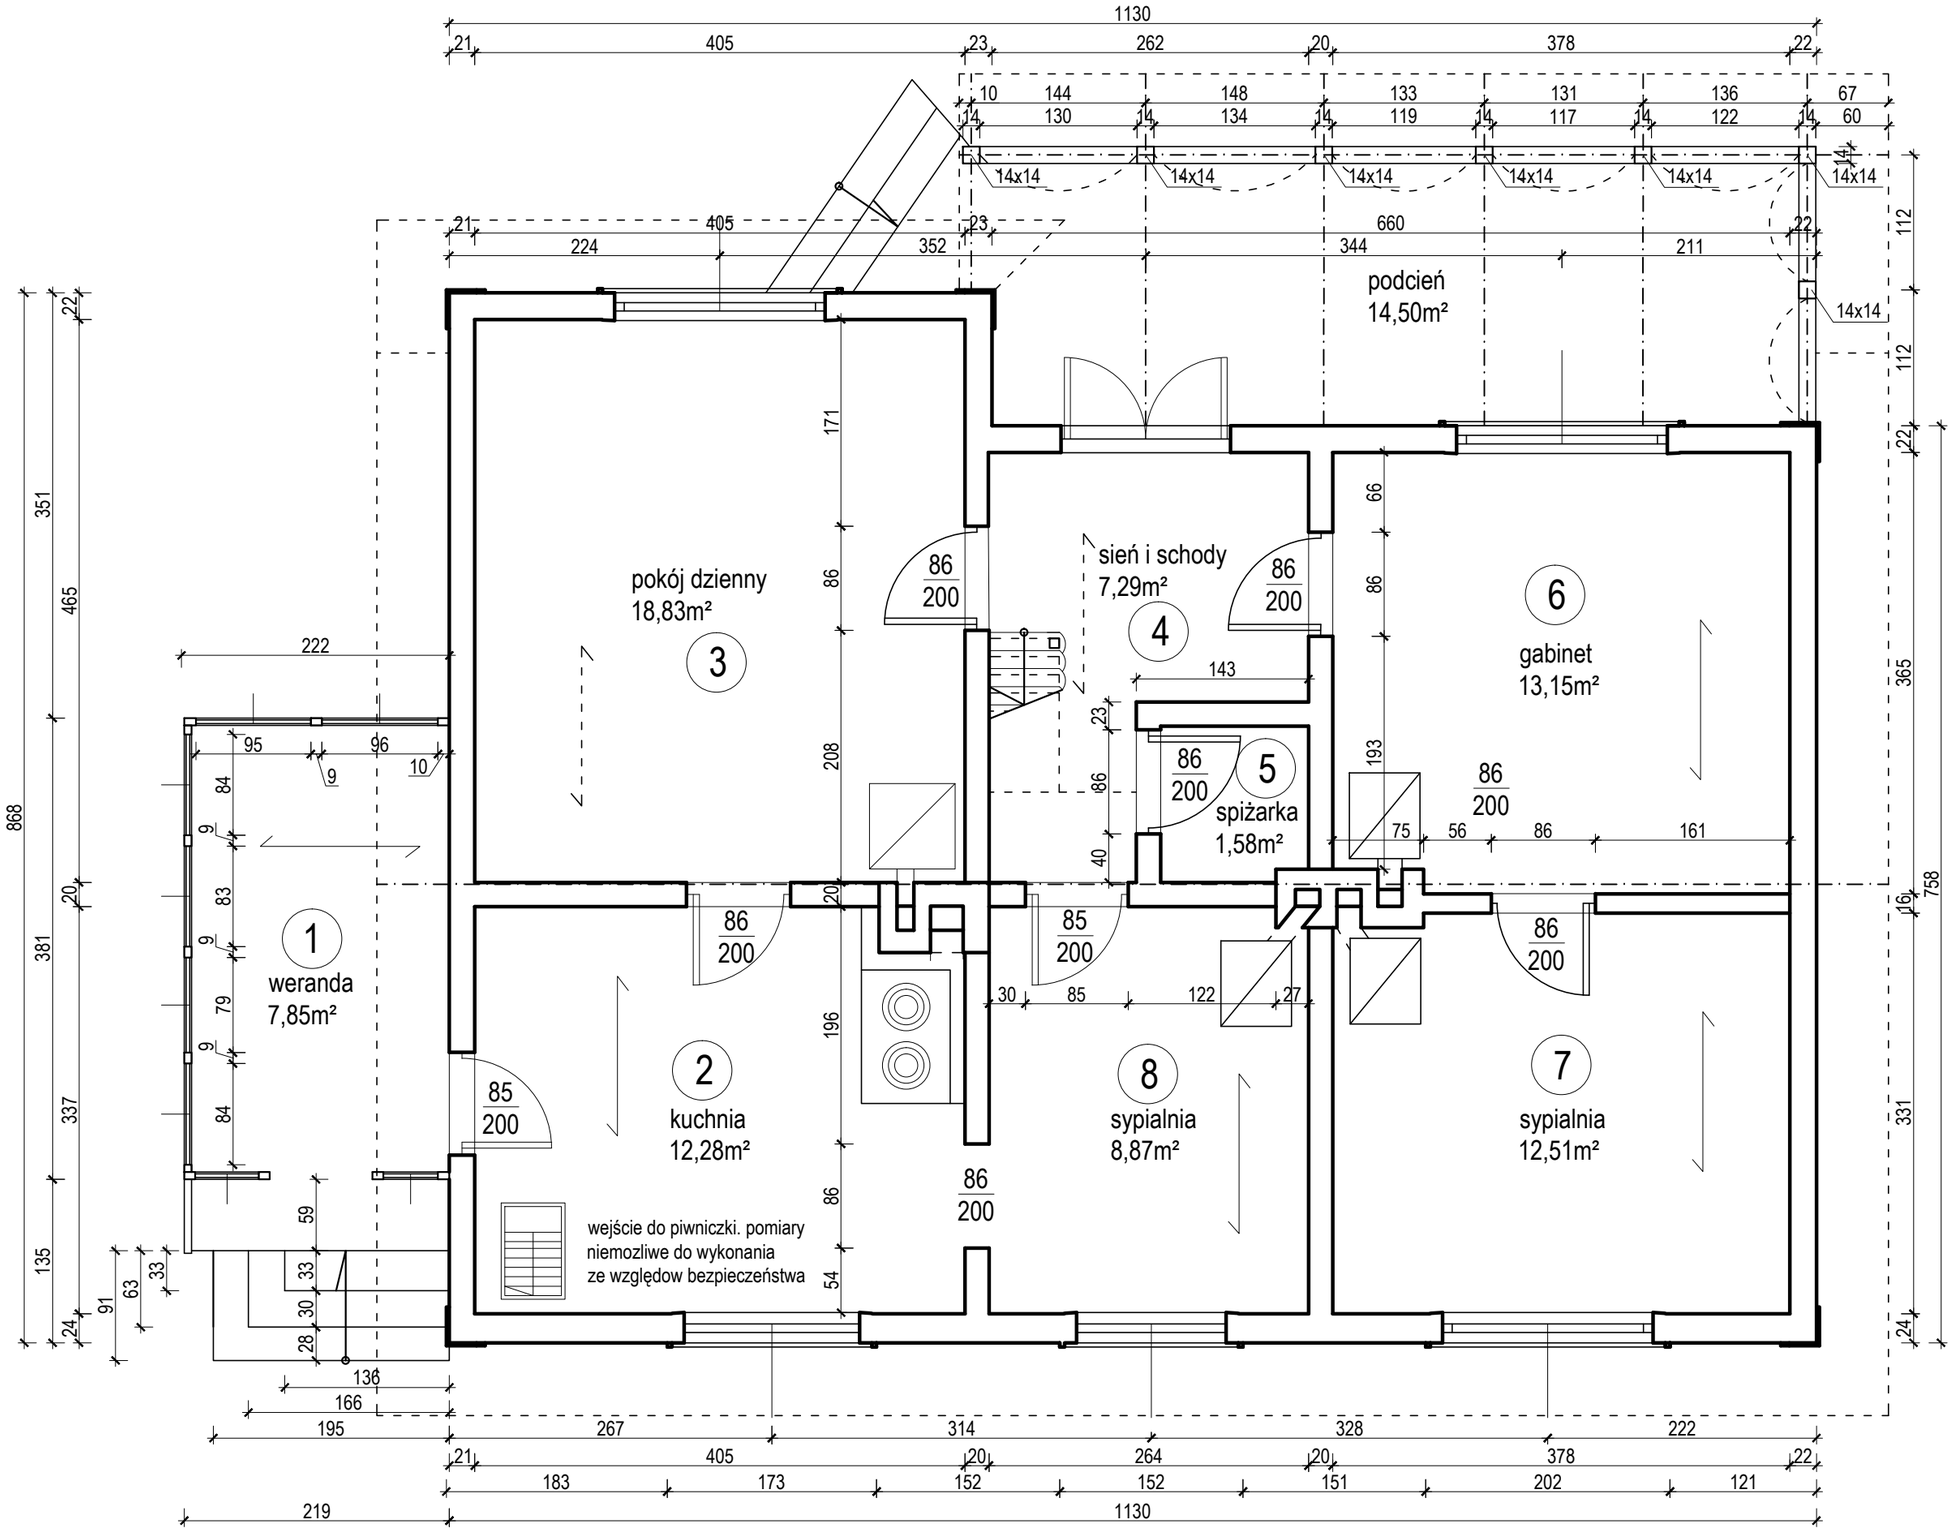
RZUT PRZYZIEMIA

Części okapowe belek stropowych. Pomiary wewnatrz obiektu niemozliwe do wykonania ze względów bezpieczeństwa.

ze względów bezpie-
czeństwa obszar dachu
i poddasza niedostepny !

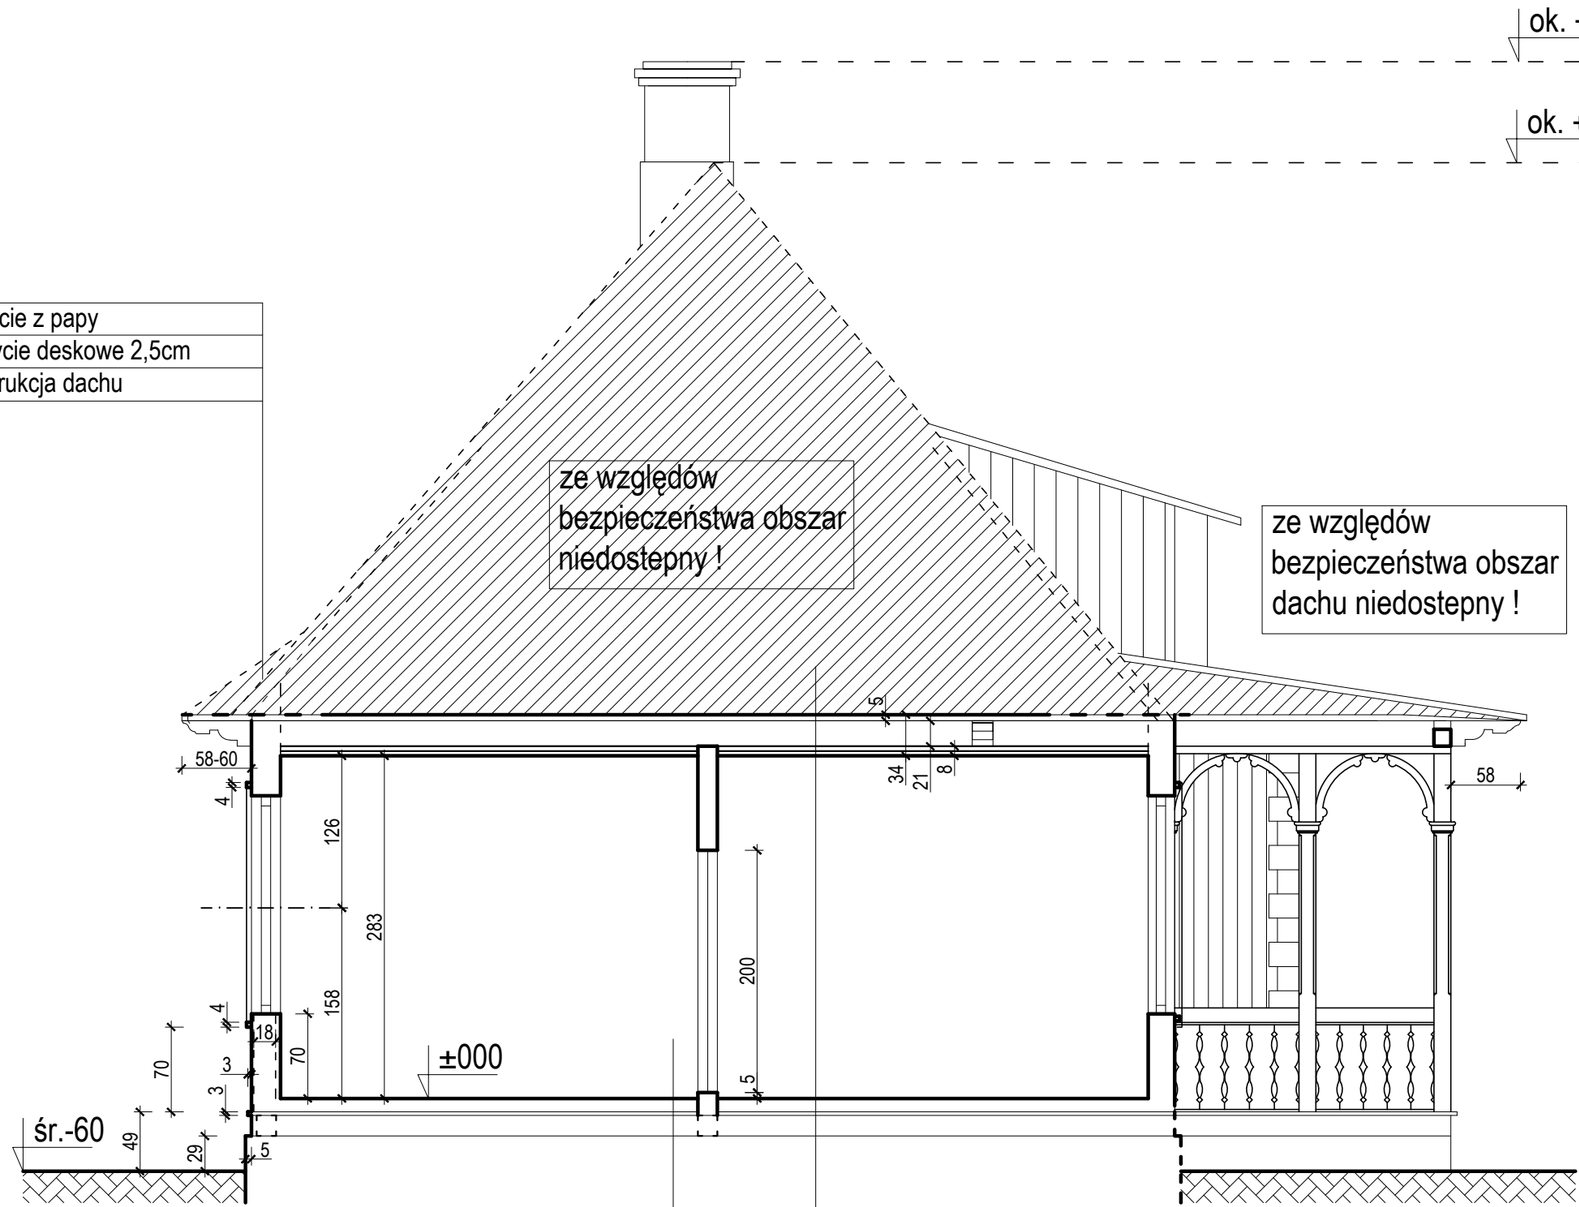
RZUT fragmentów belek stropowych

Części okapowe belek stropowych. Pomiary wewnatrz obiektu niemozliwe do wykonania ze względów bezpieczeństwa.
