**PILNE zawiadomienie dotyczące bezpieczeństwa****Systemy Azurion R3.0 firmy Philips**

Potencjalna utrata funkcji obrazowania (RTG) i/lub ruchu zmotoryzowanego, i/lub niewłaściwa zawartość obrazu, i/lub utrata danych mogące skutkować opóźnieniem lub przerwaniem i/lub komplikacjami zabiegu

12 grudnia 2025 r.

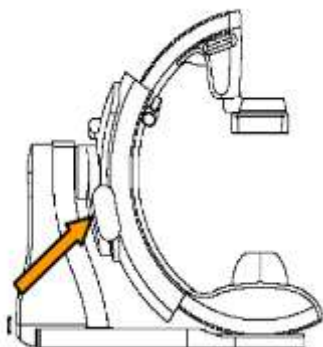
Ilustracja 1 — etykieta identyfikacyjna systemu

Nazwa systemu i numer modelu znajdują się na etykiecie identyfikacyjnej systemu umieszczonej na jego pozycjonerze (ilustracja 1). Wersja oprogramowania systemu Azurion firmy Philips jest wyświetlana na ekranie początkowym wyświetlanym podczas uruchamiania systemu (ilustracja 2).
