## **PILNE zawiadomienie dotyczące bezpieczeństwa**

### **Systemy Azurion R1.x i R2.x firmy Philips**

Problem z oprogramowaniem mogący skutkować utratą funkcji obrazowania (rentgenowskiego)

10 czerwca 2025 r.

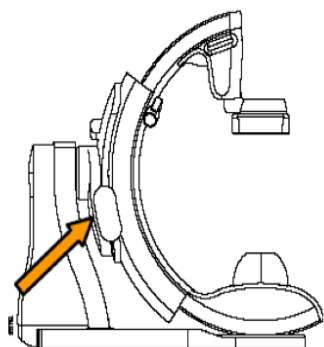
Ilustracja 1 – etykieta identyfikacyjna systemu

Nazwa systemu i numer modelu znajdują się na etykiecie identyfikacyjnej systemu umieszczonej na jego pozycjonerze (ilustracja 1). Wersja oprogramowania systemu Azurion firmy Philips jest wyświetlana na ekranie początkowym podczas uruchamiania systemu (ilustracja 2).
