## PILNE zawiadomienie dotyczące bezpieczeństwa

### Systemy Azurion R3.1 firmy Philips

Potencjalna utrata funkcji obrazowania (RTG) i/lub ruchu zmotoryzowanego mogąca skutkować opóźnieniem lub przerwaniem zabiegu

20 sierpnia 2026

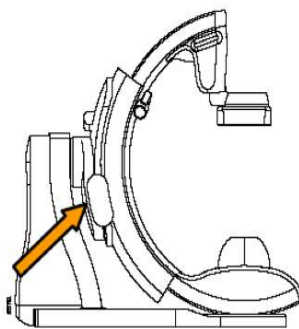
Ilustracja 1 — etykieta identyfikacyjna systemu

Nazwa systemu i numer modelu znajdują się na etykiecie identyfikacyjnej systemu umieszczonej na jego pozycjonerze (ilustracja 1). Wersja oprogramowania systemu Azurion firmy Philips jest wyświetlana na ekranie początkowym wyświetlanym podczas uruchamiania systemu (ilustracja 2).
