## **PILNE zawiadomienie dotyczące bezpieczeństwa**

### **System Allura R8.2.x firmy Philips**

Problem z oprogramowaniem mogący skutkować utratą funkcji obrazowania (rentgenowskiego)

08 lipca 2025 r.

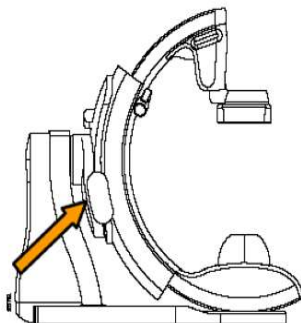
Ilustracja 1 – etykieta identyfikacyjna systemu

Nazwa systemu i numer modelu znajdują się na etykiecie identyfikacyjnej systemu umieszczonej na jego pozycjonerze (ilustracja 1). Wersję oprogramowania systemów Allura firmy Philips można zobaczyć podczas ich uruchamiania (patrz ilustracja 2).
