MACIEJ WARCHOŁ

## Badania architektoniczne konstrukcji dachowych gotyckich kościołów z terenu północno-wschodniego Mazowsza (Łomża, Niedźwiadna, Szczepankowo)

**Słowa kluczowe:** więźby dachowe, badania architektoniczne, badania dendrochronologiczne, kościoły gotyckie, Mazowsze

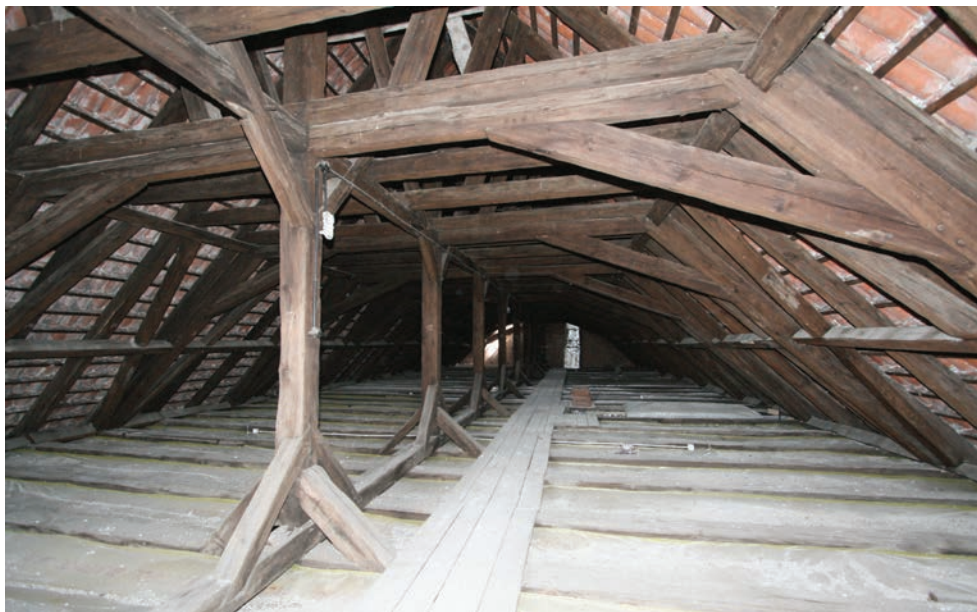
2. Widok ogólny wieżby dachu nad nawą główną katedry w Łomży. Fot. M. Warchoń  
General view of the roof trusses over the nave of the cathedral in Łomża. Photo by M. Warchoń

Wieżba dachu nad nawą główną jest konstrukcją mieszaną, storczykowo-stolcową, jednojętkową. Zbudowana została z 34 wiązarów, z których 12 jest pełnych, a 21 niepełnych. Wiązary pełne zawierają główne elementy wszystkich ram usztywniających, storczykowej i stolcowych. Centralne miejsce wiązara zajmuje storczyk zawieszony wyłącznie na krokwiach w kalenicy, jętce i rozporze ram stolcowych, posiadający redukcję poprzeczną, czyli pozbawiony został zastrzałów podwieszających go do krokwi. Do storczyka podwieszona została za pomocą pary mieczy stopowych belka wiązarowa, zapobiega to opuszczaniu się belki niepodpartej na dużej rozpiętości ścian kościoła. W dolnej kondygnacji konstrukcji po obu jej bokach znajdują się stolce leżących ram stolcowych dosunięte do krokwi, rozparte rozporą zlokalizowaną tuż pod jętką oraz usztywnione z nią parą mieczy. Powyżej jętki dodatkowe usztywnienie wiązara stanowi para mieczy pomiędzy jętką a krokwiami.

Usztywnienie podłużne ramy storczykowej stanowi jeden poziomy rygli wraz z krzyżowymi zastrzałami pomiędzy sąsiednimi storczykami. Dodatkowo podwalina ramy powiązana jest ze storczykami niewielkimi mieczami stopowymi. Natomiast stężenie podłużne ram stolcowych realizowane jest poprzez podwalinę, jeden poziomy rygli i płatew połączoną oraz wiążące je symetryczne zastrzały. Podstawowy moduł ram podłużnych wieżby, w których pomiędzy wiązarami peł-

nymi zlokalizowane są dwa wiązary niepełne, zaburzony został w części wschodniej konstrukcji, gdzie w wiązarach 28 i 29 występują obok siebie dwa storczyki, oraz w skrajnym module, który posiada jedynie jeden wiązar niepełny pomiędzy wiązarami pełnymi oraz pozbawiony jest stężających storczyki zastrzałów.

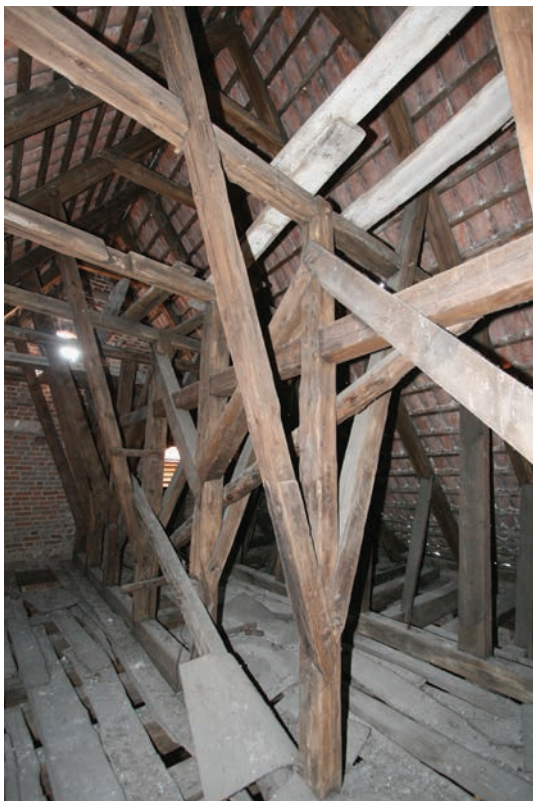
5. Widok więźby wieży-  
dzwonnicy katedry w Łomży.

**View of the tower-belfry  
of the cathedral in Łomża.**

Na wieży kościoła zachowana jest dwujętkowa konstrukcja storczykowa, składająca się z ośmiu analogicznych wiązarów. Storczyki zawieszone są w nich na krokwiach za pomocą pary symetrycznych zastrzałów oraz dolnej jętce. Storczyki konstrukcji zostały maksymalnie zredukowane (skrócone), sięgają jedynie dolnych jętek, z którymi połączone zostały złączem nakładkowym. Usztywnienie podłużne konstrukcji stanowią pojedyncze zastrzały pomiędzy storczykami oraz rygle odcinkowe tworzące wraz z podwaliną elementy ramy storczykowej. Natomiast w układzie poprzecznym wiązarów dodatkowe wzmocnienie połączenia krokwi z belkami wiązarowymi stanowią miecze stopowe i prawdopodobnie wtórnie dodane zastrzały podpierające dolne jętki.

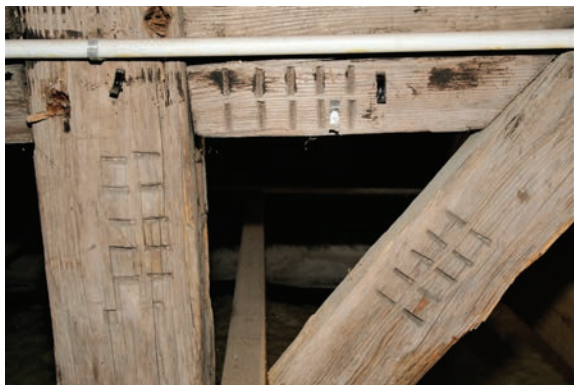
8. Ciesielskie oznaczenia montażowe na elementach wiązara więźby kościoła w Niedźwiadnej. Fot. M. Warchoł  
Carpentry installation marks on the elements of the truss of the church in Niedźwiadna. Photo by M. Warchoł

historycznej konstrukcji, wycięte zostały dłutem z dużą starannością. Znaki znajdują się po stronie odwiązania konstrukcji, z reguły w pobliżu złącza ciesielskiego. Są to znaki kreskowe składające się z odpowiedniej liczby niewielkich, prostokątnych nacięć oraz znaki półkoliste w układach pasowych i piramidalnych. Na części elementów ram stolcowych zaobserwowano też słabo czytelne znaki wykonane kredką ciesielską. Udało się zidentyfikować dwa systemy znaków: kolejnego wiązara więźby oraz kolejnych elementów ram stolcowych.

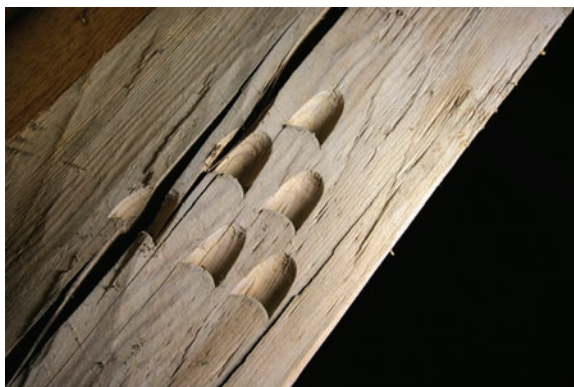
9. Ciesielskie oznaczenie montażowe na elemencie ramy stolcowej więźby kościoła w Niedźwiadnej. Fot. M. Warchoł  
Carpenter's mark on the element of the joiner's frame of the truss in Niedźwiadna. Photo by M. Warchoł

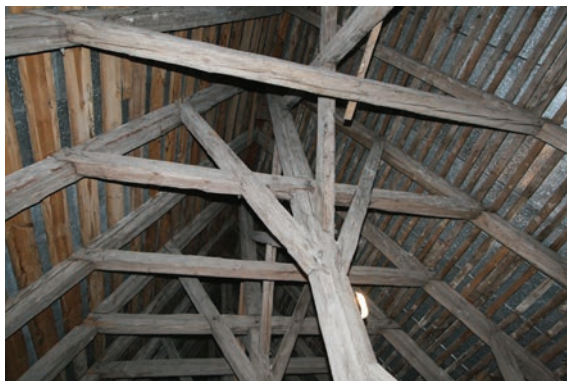
15. Widok więźby nad nawą główną kościoła w Szczepankowie. Fot. M. Warchoł  
View of rafter framing over the main nave of the church in Szczepankowo. Photo by M. Warchoł

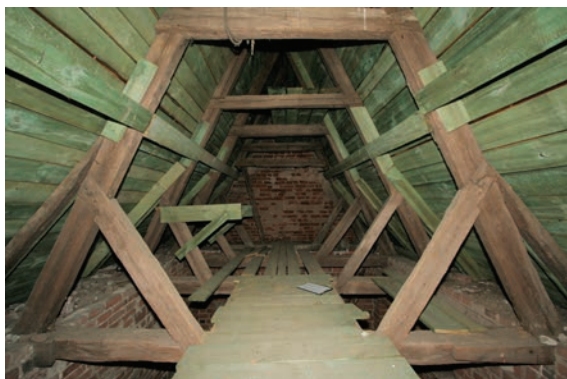
16. Widok więźby wieży-dzwonnicy kościoła w Szczepankowie. Fot. M. Warchoł  
View of rafter framing of the tower-belfry of the church in Szczepankowo. Photo by M. Warchoł
