**PILNE zawiadomienie dotyczące bezpieczeństwa****Systemy Allura Xper**

Brak przegrody powietrznej mogący prowadzić do utraty funkcji obrazowania (RTG)

7 sierpnia 2025 r.

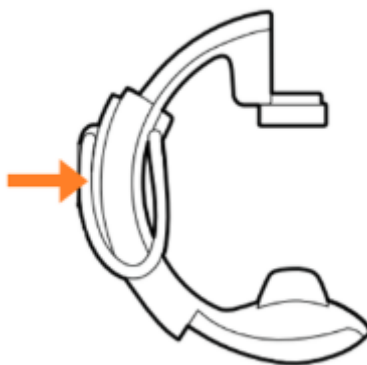
*Ilustracja 1 — etykieta identyfikacyjna systemu*

Kod systemu i opis produktu znajdują się na etykiecie identyfikacyjnej systemu umieszczonej na jego pozycjonerze (patrz ilustracja 1).
