**Temat: KOMUNIKAT DOTYCZĄCY BEZPIECZEŃSTWA STOSOWANIA WYROBU MEDYCZNEGO (FSCA) – WYCOFANIE PRODUKTU Z RYNKU – WKŁADKA HORUS**

Nr ref.: NC034520

Wyroby medyczne, których dotyczy niniejszy komunikat, to wkładki Pexel-E rozmiar M do panewki HORUS TMC.

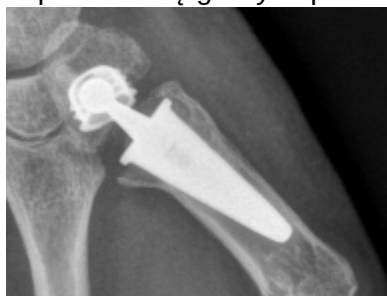
- **Zwrócić wyroby medyczne w celu wymiany, korzystając z formularza na stronie 5.**
- Wprowadzić wzmocniony nadzór nad pacjentami z implantami objętymi działaniem od 1. roku po zabiegu; na zdjęciach kontrolnych należy zwracać uwagę na oznaki przesunięcia lub zapadania się głowy implantu.
