**PILNE:****WYCOFANIE WYROBU MEDYCZNEGO****Pęknięcie pręta łączącego Hoffmann® II z włókna węglowego**

**Numer referencyjny RA2026-4365088**

**20 lipca 2026 r.**

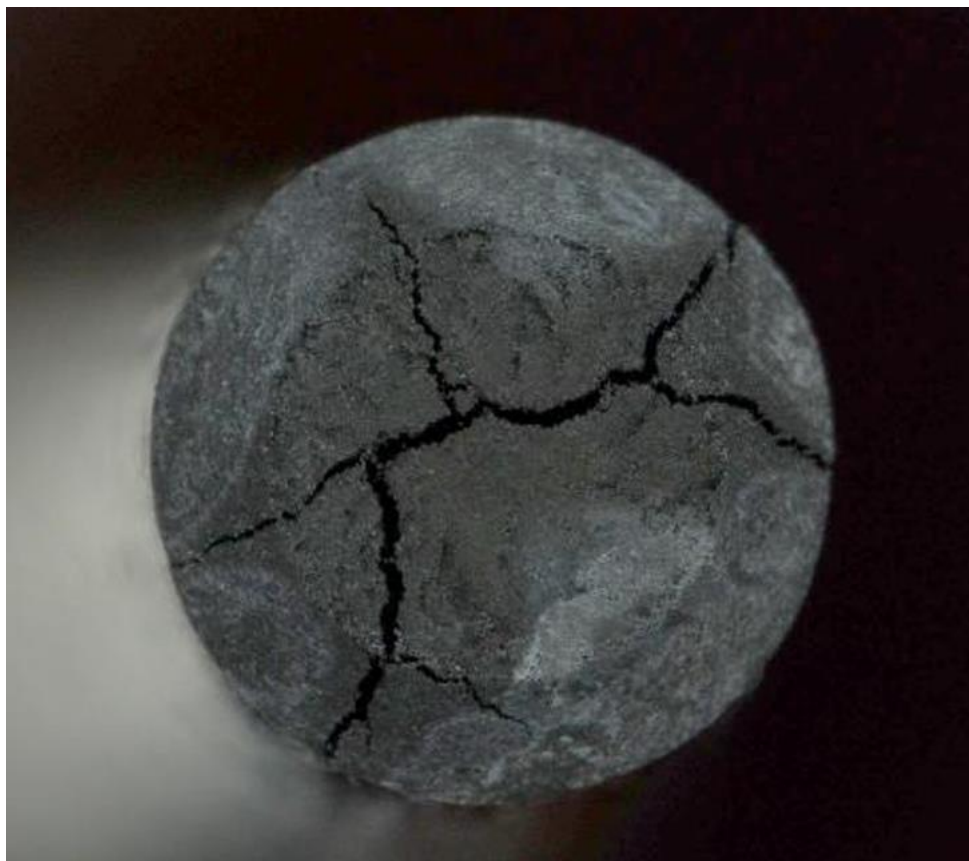
Po otrzymaniu reklamacji firma Stryker potwierdza, że pęknięcia prętów łączących Hoffmann® II z włókna węglowego mogą wystąpić po czyszczeniu i sterylizacji wykonywanych w ramach pierwotnego, jak i ponownego przygotowania do użycia. Stwierdzono, że kolejne cykle

przygotowywania do ponownego użycia zwiększają ryzyko pęknięcia prętów. Nie odnotowano żadnych obrażeń w związku z opisanym problemem. Zgłoszono 26 przypadków nieprawidłowego działania.

**Potencjalne zagrożenia** Ryzyko związane z tym problemem polega na niewystarczającym unieruchomieniu, co prowadzi do utraty stabilności mechanicznej. Pęknięcia można wykryć przed zabiegiem, zob. Ilustracja 1. W przypadku wykrycia pęknięć w trakcie zabiegu może zaistnieć konieczność przedłużenia zabiegu lub zmiany metody chirurgicznej. W przypadku niewykrycia pęknięć może dojść do uszkodzenia konstrukcji, co może wymagać przeprowadzenia ponownego zabiegu w celu zapobieżenia trwałym urazom.

**Ilustracja 1:** Pęknięcie pręta łączącego Hoffmann® II z włókna węglowego

3. Do pęknięcia prętów łączących Hoffmann® II z włókna węglowego może dojść po cyklu czyszczenia i sterylizacji. Do odwołania **wyrobów, których dotyczy problem należy używać jednorazowo. Po pierwszym użyciu należy zutylizować wyroby zgodnie z obowiązującymi w placówce procedurami.**

4. Należy poinformować odpowiedni personel o konieczności sprawdzenia wyrobów pod kątem pęknięć przed użyciem podczas zabiegu.
5. **Przed każdym użyciem należy wykonywać kontrolę wzrokową wyrobów zgodnie z opisem w instrukcji obsługi wyrobu. W wykryciu pęknięć prętów pomogą w szczególności następujące czynności:**

- **Przed każdym zabiegiem należy sprawdzić, czy wszystkie wyroby, które mają być wykorzystane podczas zabiegu prawidłowo ze sobą współdziałają.**
  - **Przed wykonaniem zabiegu zaleca się przeprowadzenie kontroli w celu ustalenia, czy w trakcie przechowywania wyroby nie uległy uszkodzeniu.**

6. **Jeśli wykryte zostaną pęknięcia,** należy odizolować / poddać kwarantannie niezgodne wyroby zgodnie z procedurą obowiązującą w organizacji oraz zgłosić to do działu reklamacji zespołu Stryker ds. traumatologii i chirurgii kończyn pod adresem [fspolska@stryker.com](mailto:fspolska@stryker.com). Jeśli pęknięcia nie zostaną wykryte, należy zastosować normalne procedury i kontrole pooperacyjne.  
Uwaga: Wszystkie pręty z wykrytymi pęknięciami należy zwrócić w ramach reklamacji. Instrukcje dotyczące zwrotów zostaną przekazane przez dział reklamacji po przesłaniu zgłoszenia.
