Załącznik nr 13.W4.1-13.W4.5
Karty sondowania statycznego CPTu

SONDOWANIE STATYCZNE CPTU INTERPRETACJA WYNIKÓW BADANIA

Temat / lokalizacja: DK9 Kolbuszowa

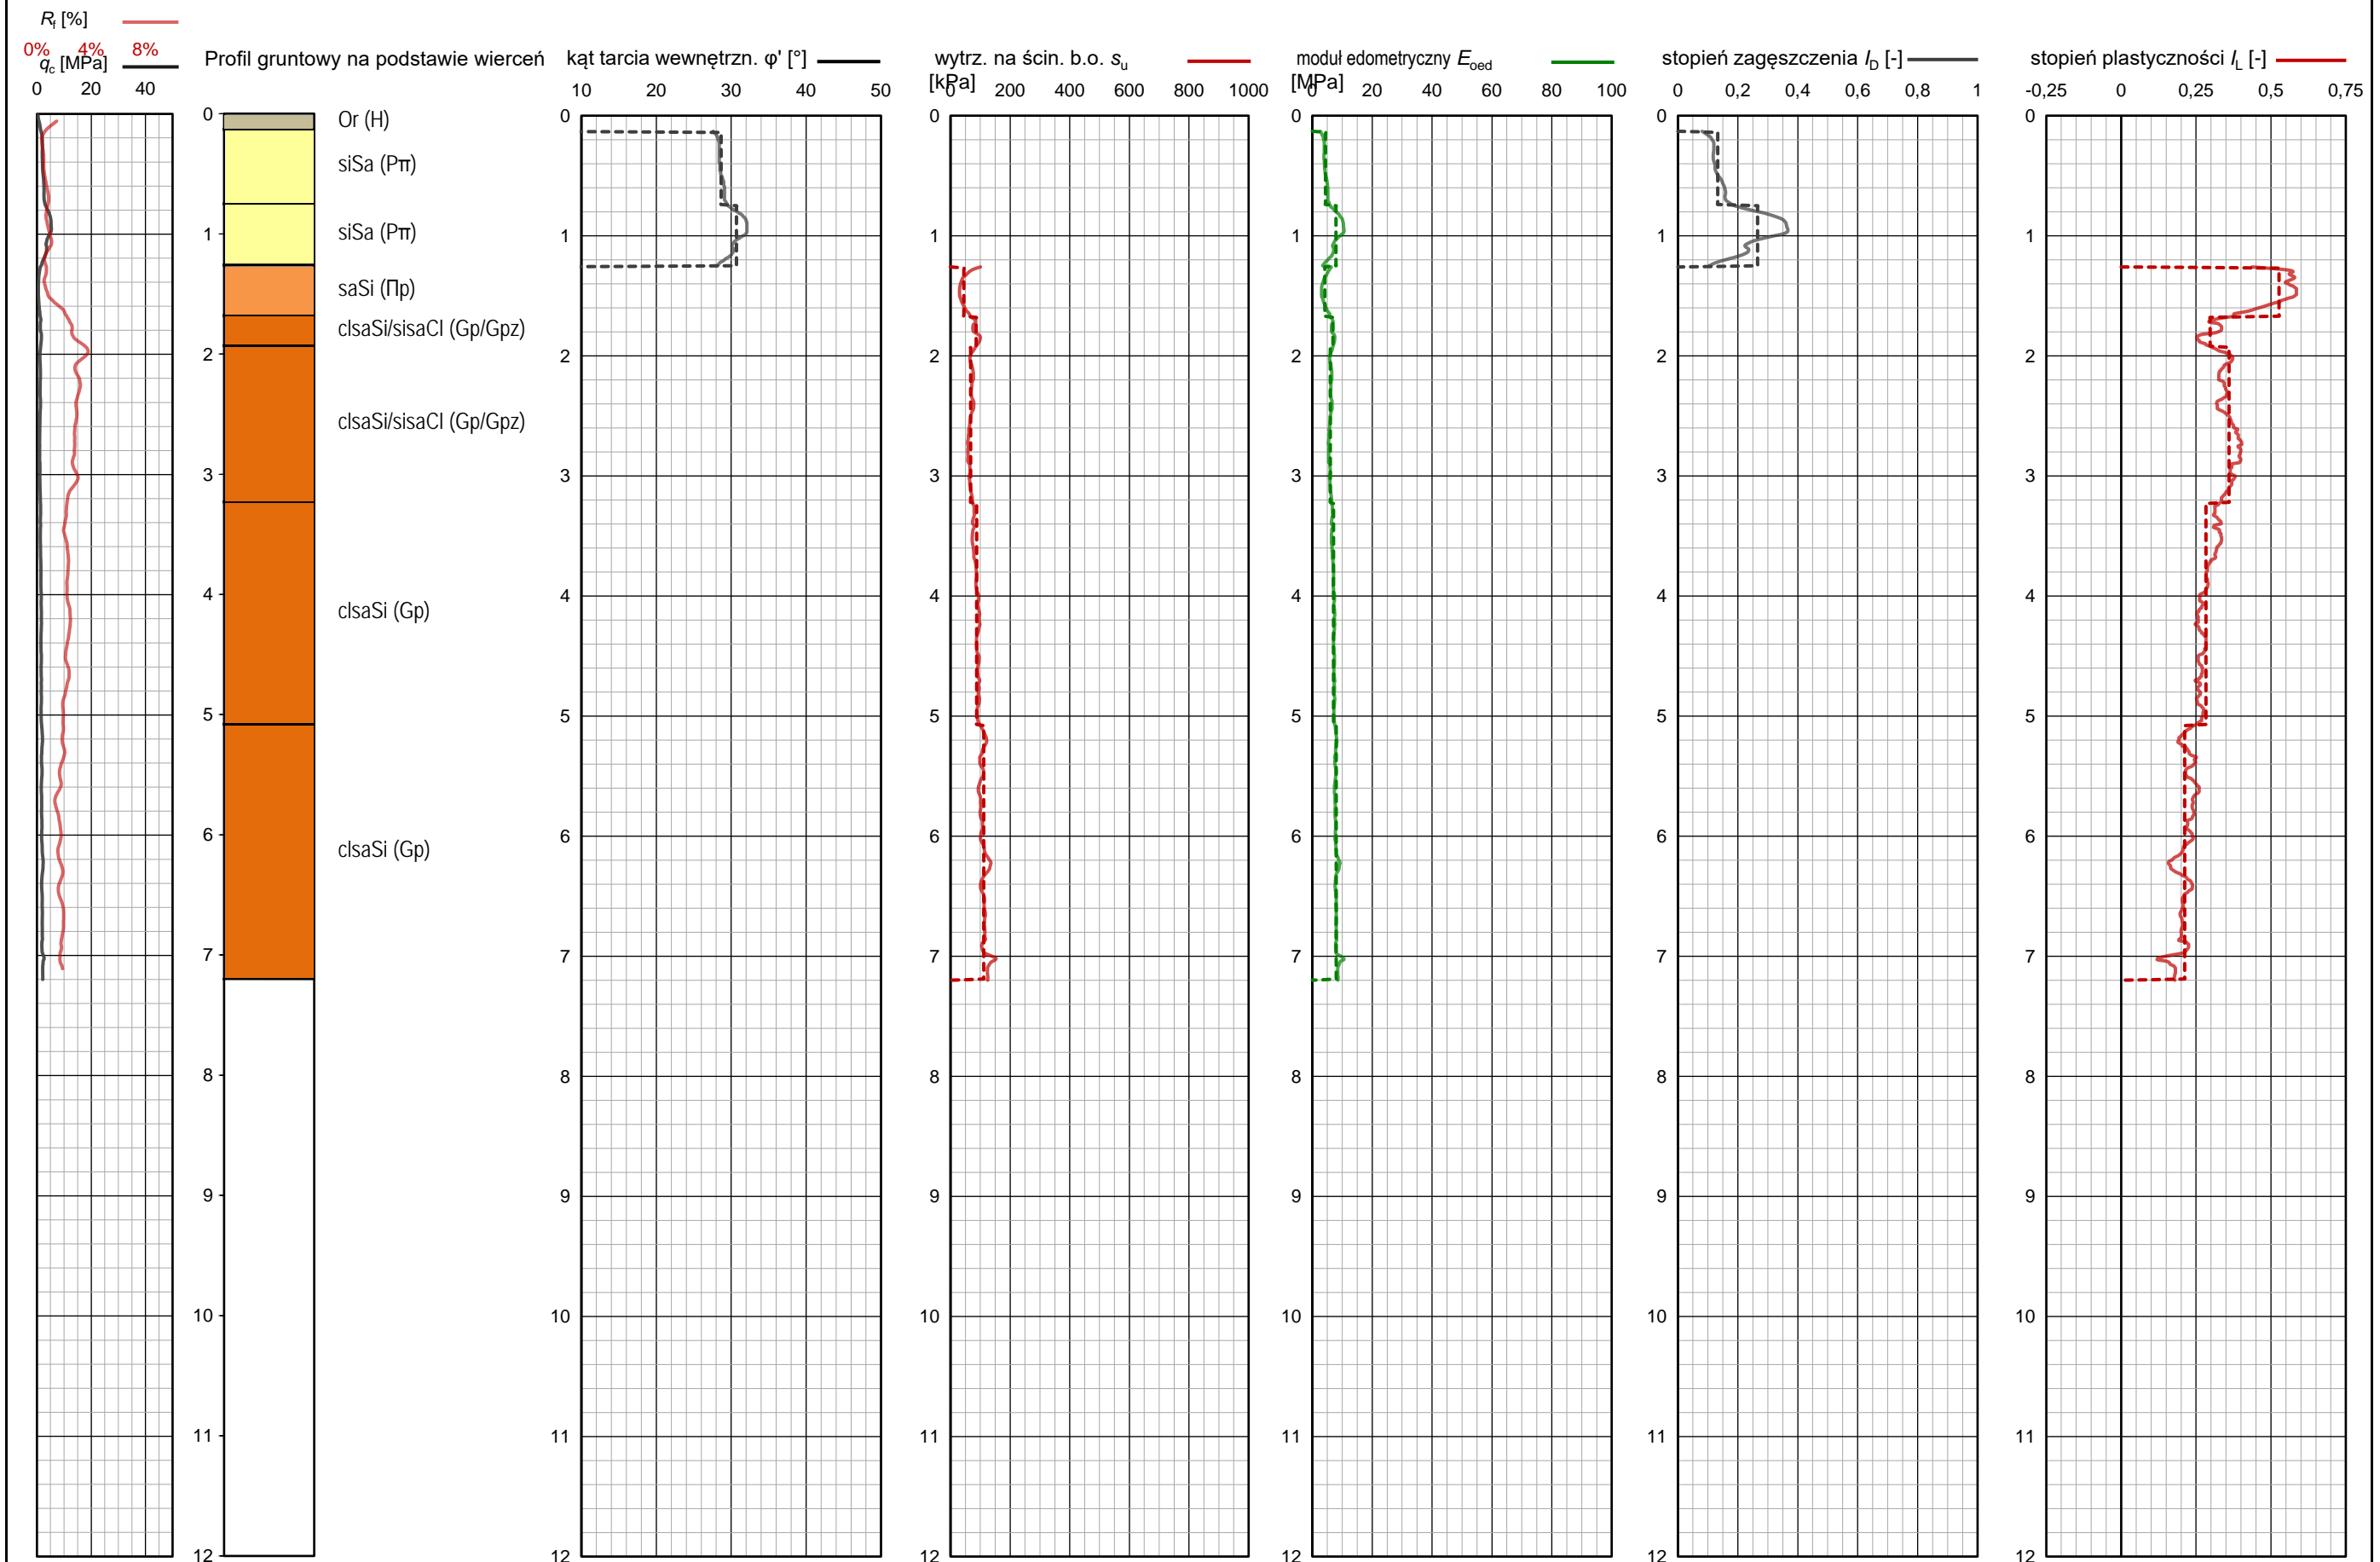
Nr badania: **12+364(4) CPTU**

SONDOWANIE STATYCZNE CPTU INTERPRETACJA WYNIKÓW BADANIA
