OPINIA Nr: BT-02/12/2024_4

Zadanie: Określenie wartości rynkowej pojazdu

Marka: SUZUKI

Model: Grand Vitara 1.9 Diesel MR`08 E4

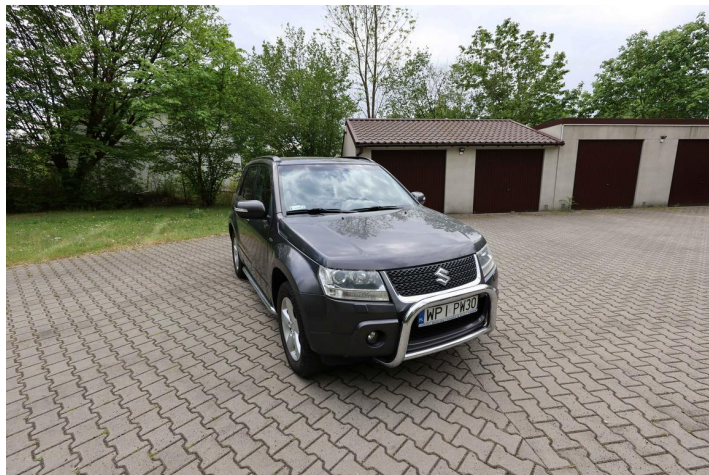
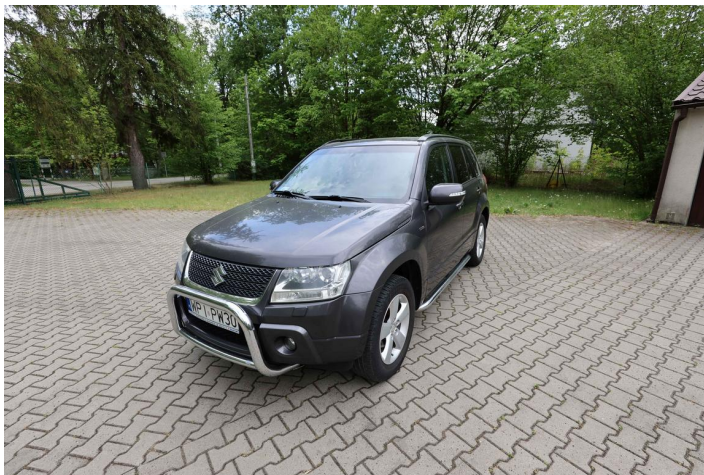
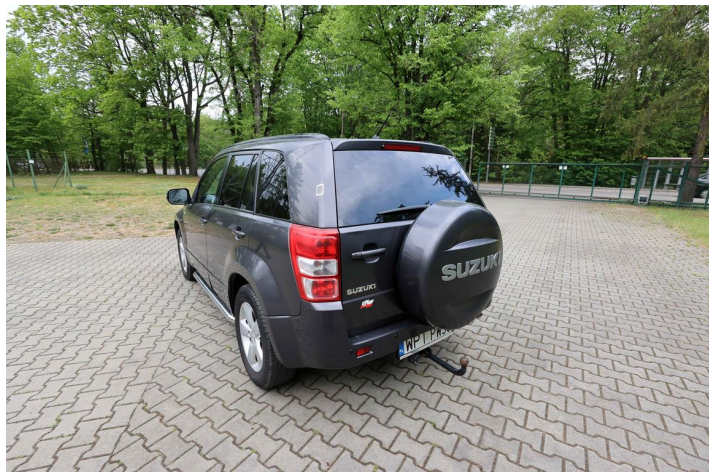
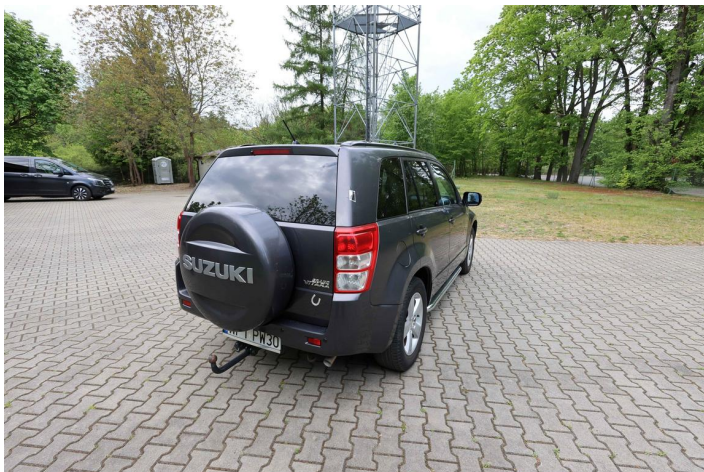
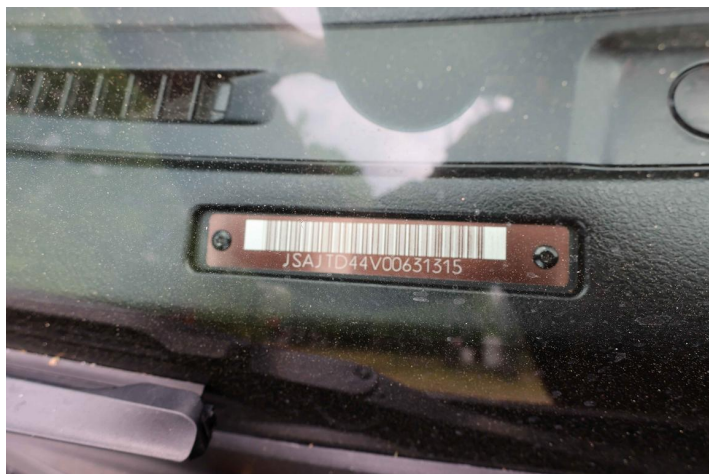
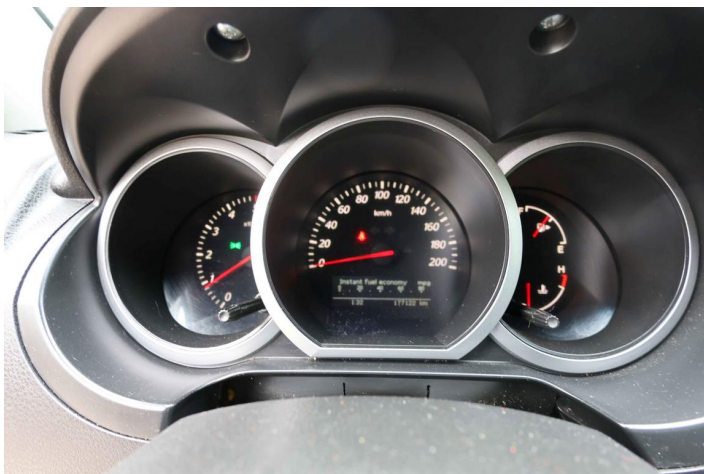
DOKUMENTACJA FOTOGRAFICZNA

Pojazd eksploatowany w trudnych warunkach drogowych (drogi leśne). Pojazd po naprawach blacharsko lakierniczych tylnej prawej części pojazdu, liczne poziome zarysowania powłoki lakierowej na całym samochodzie, zaawansowana korozja słupka tylnego prawego, korozja nadkola tylnego lewego i prawego, uszkodzony błotnik przedni prawy, silnik pojazdu w trakcie jazdy przechodzi na tryb awaryjny, brak możliwości diagnostyki w warunkach oglądania pojazdu.
