Temat: PILNE DZIAŁANIE NAPRAWCZE W ZAKRESIE BEZPIECZEŃSTWA WYROBÓW MEDYCZNYCH (WYCOFANIE)

Produkt, którego dotyczy problem: Mixing Bowl and Spatula, 20-pack

Numer referencyjny działania naprawczego dotyczącego bezpieczeństwa: ZFA-2026-00010

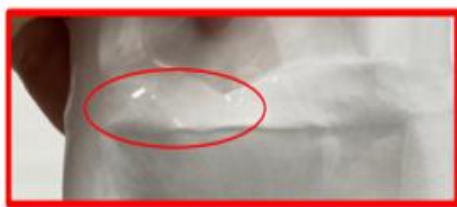
Incomplete seal

Rys.1 : Wady opakowania związane z odklejaniem się, marszczeniem i szerokością zgrzewu.

Firma Zimmer Inc. przeprowadza ukierunkowane na konkretną partię działania korygujące w zakresie bezpieczeństwa wyrobów medycznych (wycofanie) dotyczące Mixing Bowl and Spatula. Do tej pory otrzymano dziesięć skarg dotyczących produktów, w których wskazano na problemy podczas użytkowania związane z uszczelnieniem opakowania, w tym niepełne uszczelnienie, zmarszczki na uszczelnieniu lub odklejanie się uszczelnienia. Wewnętrzne testy integralności uszczelnienia wykazały potencjalne naruszenie sterylności w 7,5% badanych produktów, które miały wizualne niezgodności uszczelnienia. Do tej pory nie zgłoszono żadnych działań niepożądanych.

1. Należy zapoznać się z niniejszym zawiadomieniem o bezpieczeństwie i upewnić się, że personel, którego dotyczy problem, jest świadomy jego treści.
2. Należy niezwłocznie zlokalizować i odizolować wszelkie produkty objęte niniejszym komunikatem znajdujące się w Państwa magazynie. Przedstawiciel handlowy firmy Zimmer Biomet może pomóc w usunięciu tych produktów z Państwa placówki.

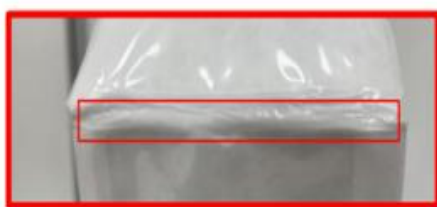
Wrinkles on seal

Peeling seal
