SZCZEGÓŁ PRZEPUSTU

Inwestor <b>Państwowe Gospodarstwo Leśne Lasy Państwowe Nadleśnictwo Pińczów</b> Michałów 294; 28-411 Michałów		Wykonawca <b>AJKO Artur Kręcisz</b> <b>ul. Gen. Władysława Sikorskiego 6;</b> <b>28-200 Staszów</b> tel. 660 381 206; e-mail: artur@ajko.com.pl		
Obiekt <b>Remont drogi leśnej nr inw. 456/220 w Leśnictwie Włochy</b>				
Nazwa rysunku <b>REMONT PRZEPUSTU POD DROGĄ</b>				Skala <b>1:50</b>
Opracowanie	Imię i nazwisko	Nr. uprawnień	Data	Podpis
Projektant	<b>Wojciech Marciniak</b>	<i>SWK/0221/PWBD/19 w branży drogowej</i>	<b>05.2023</b>	
Asystent projektanta	<b>Weronika Obara</b>		<b>05.2023</b>	
Data opracowania <b>Maj 2023</b>		Branża <b>Drogowa</b>	Nr rysunku <b>4</b>

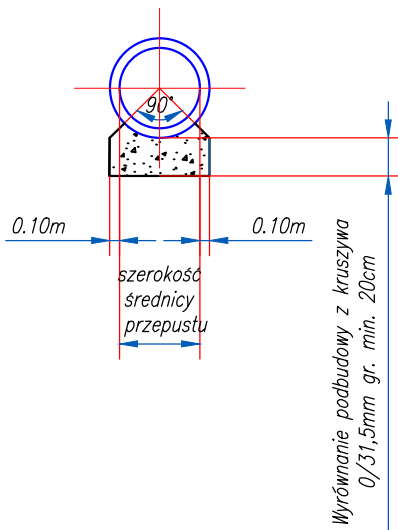
WYMIARY PODSYPKI POD CZĘŚCIĄ PRZEPUSTU
