SZCZEGÓŁ PRZEPUSTU

Inwestor Państwowe Gospodarstwo Leśne Lasy Państwowe Nadleśnictwo Pińczów Michałów 294; 28-411 Michałów		Wykonawca AJKO Artur Kręcisz ul. Gen. Władysława Sikorskiego 6; 28-200 Staszów tel. 660 381 206; e-mail: artur@ajko.com.pl		
Obiekt Remont drogi leśnej nr inw. 456/220 w Leśnictwie Włochy				
Nazwa rysunku REMONT PRZEPUSTU POD ZJAZDEM				Skala 1:50
Opracowanie	Imię i nazwisko	Nr. uprawnień	Data	Podpis
Projektant	Wojciech Marciniec	SWK/0221/PWBD/19 w branży drogowej	05.2023	
Asystent projektanta	Weronika Obara		05.2023	
Data opracowania Maj 2023		Branża Drogowa	Nr rysunku 5

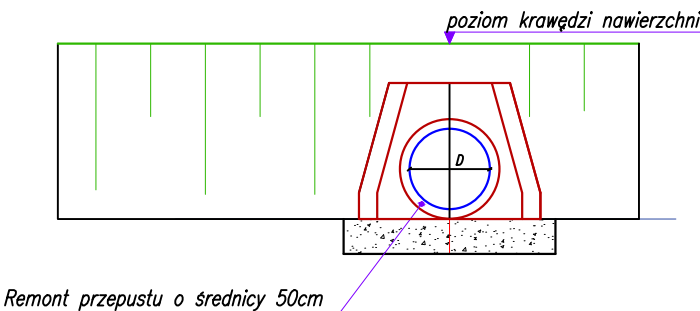
PRZĘKRÓJ PODŁUŻNY

– remont przepustu polega na rozebraniu istniejącego uszkodzonego przepustu wraz ze ściankami czołowymi, wyrównaniu podbudowy pod częścią przepustu i pod ściankami, ułożenie nowego przepustu w miejscu istniejącego, ułożenie ścianek, wykonanie niezbędnych robót ziemnych i odtworzenie nawierzchni jezdni

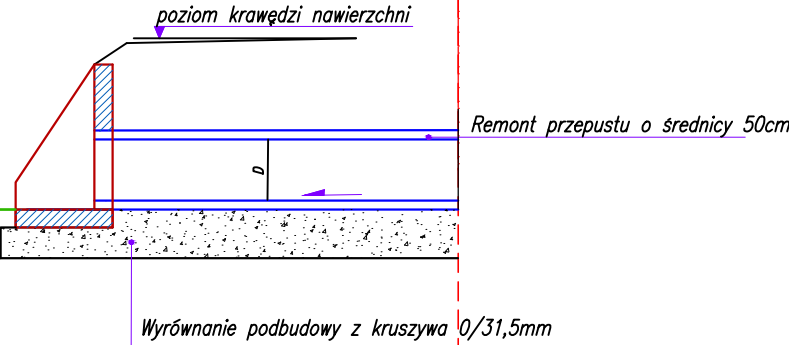
WIDOK WLOTU/WYLOTU Z BOKU

istn. nachylenie

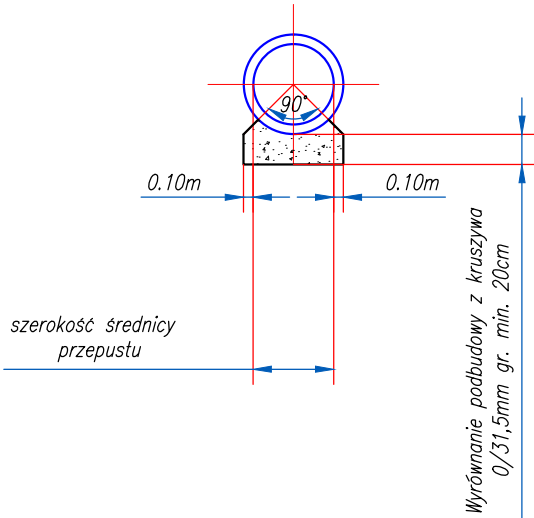
WYMIARY PODSYPKI POD CZĘŚCIĄ PRZEPUSTU

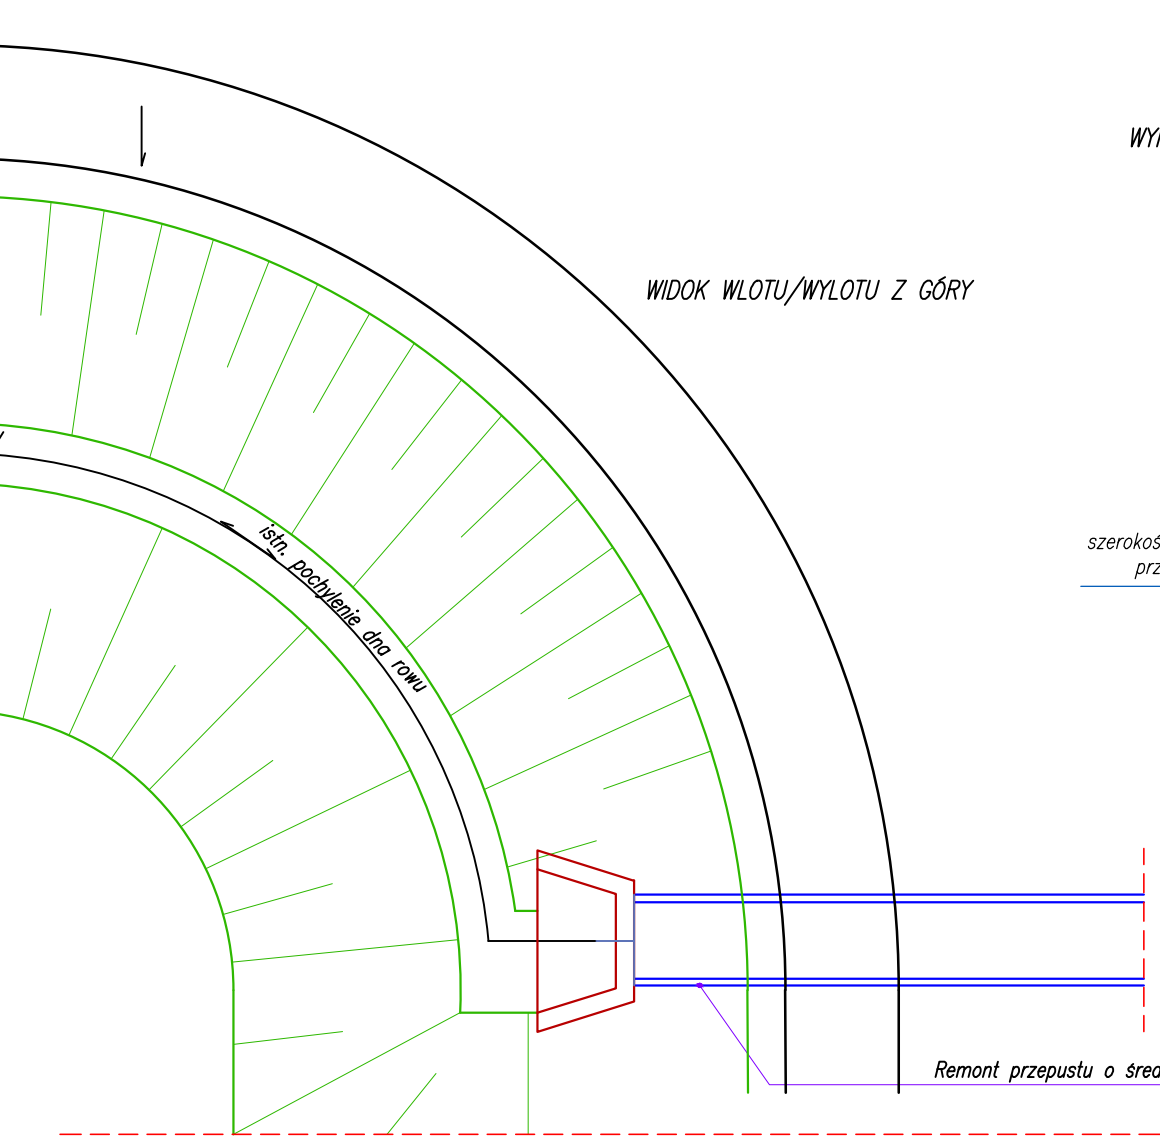
WIDOK WLOTU/WYLOTU Z GÓRY

Istn. rów otwarty
