Zadanie: Określenie wartości rynkowej pojazdu

Marka: DACIA

Model: Duster dCi MR`10 E5

Nr rejestracyjny: SK666CG

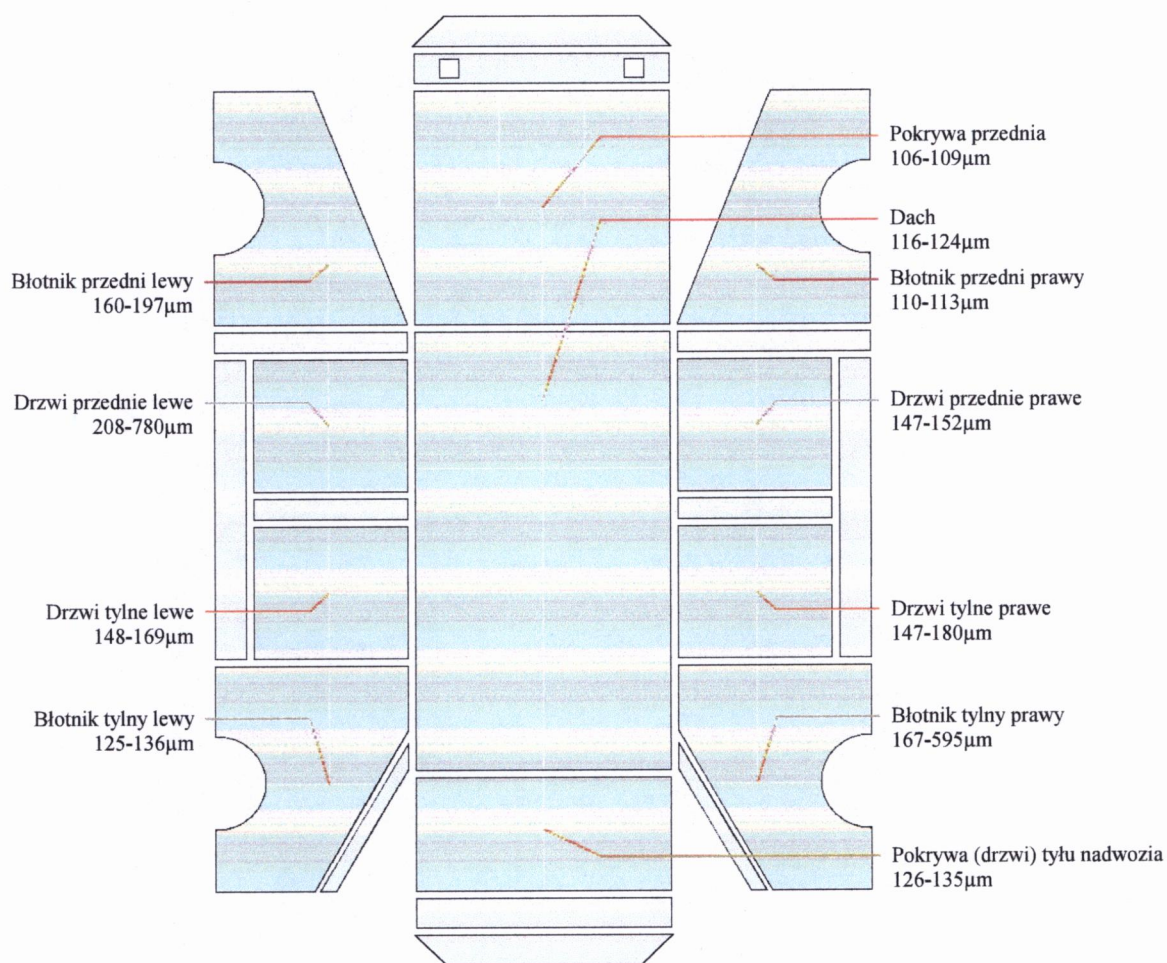
### OPIS POWŁOKI LAKIEROWEJ

Pojazd po naprawach blacharsko-lakierniczych. Podane przedziały grubości powłoki lakierowej, dotyczą punktów pomiarowych. Nie mogą być traktowane jako gwarancja, że grubość powłoki lakierowej w innych punktach nie wykracza poza te przedziały.
